**Estudio de patología del Pabellón Santa Teresa y Manrique del Hospital de San José  
(Monumento Nacional)**

Universidad Santo Tomás de Aquino

UNIVERSIDAD SANTO TOMÁS DE AQUINO  
Decanatura de división de educación abierta y a distancia  
Bogotá  
2019

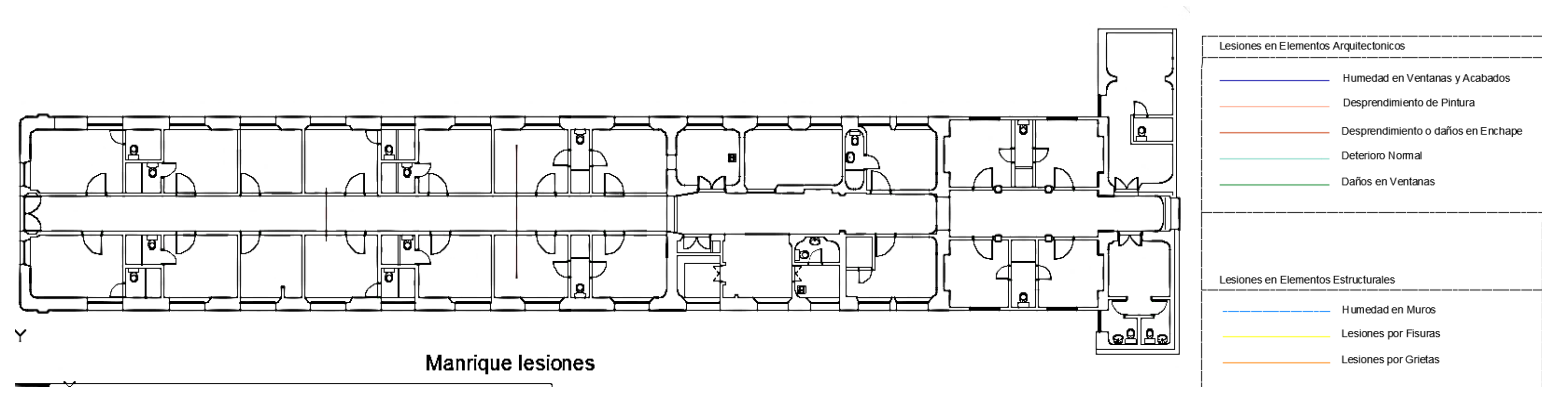
Figura 5. Lesiones presentes en pabellón Manrique segundo nivel.

Una vez se realizó una auscultación minuciosa del pabellón Manrique (segundo nivel) se constató que se encuentran grietas que atraviesan los elementos de arcos, además de una grieta que atraviesa la placa de entepiso y afecta la integridad estructural.

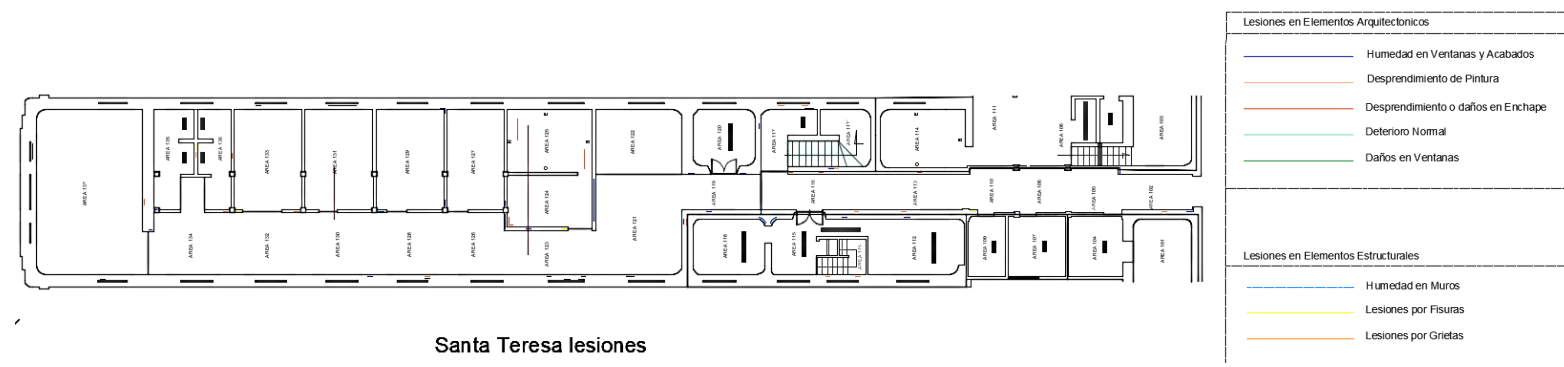
Figura 6. Lesiones presentes en pabellón Santa Teresa segundo nivel.

El primer nivel donde se encuentra el pabellón Santa Teresa no se encuentra en un grado severo daño, se pudo determinar en inspección visual que presenta algunas humedades y fisuras por dilataciones térmicas, la placa de contrapiso no presenta lesiones de ningún tipo sin embargo la placa de entrepiso presenta grietas de gran tamaño que atraviesan el elemento. En el segundo nivel (pabellón Manrique) una vez se tuvo acceso a las zonas y se pudo ver los arcos de mampostería en su totalidad ya que se encontraban ocultos en la parte superior por el cielo raso en drywall del pabellón, se pudo observar un grado severo de daño en los arcos los cuales se encuentran con grietas que están atravesando el elemento, se encontraron bastantes palomas en la zona las cuales han generado nidos en la estructura de madera de la cubierta, además de gran cantidad de estiércol que han afectado de gran manera la madera.

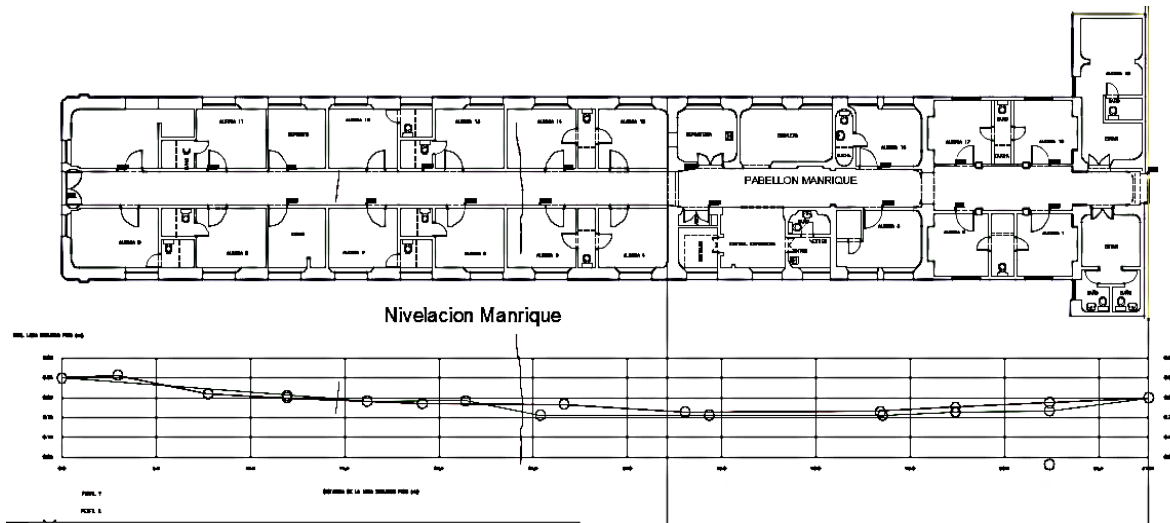
Se realizó medidas de niveles en el Pabellón Manrique, y se comprueba que la estructura presenta deformaciones considerables, en la Figura 7 se puede ver la tendencia de las mismas:

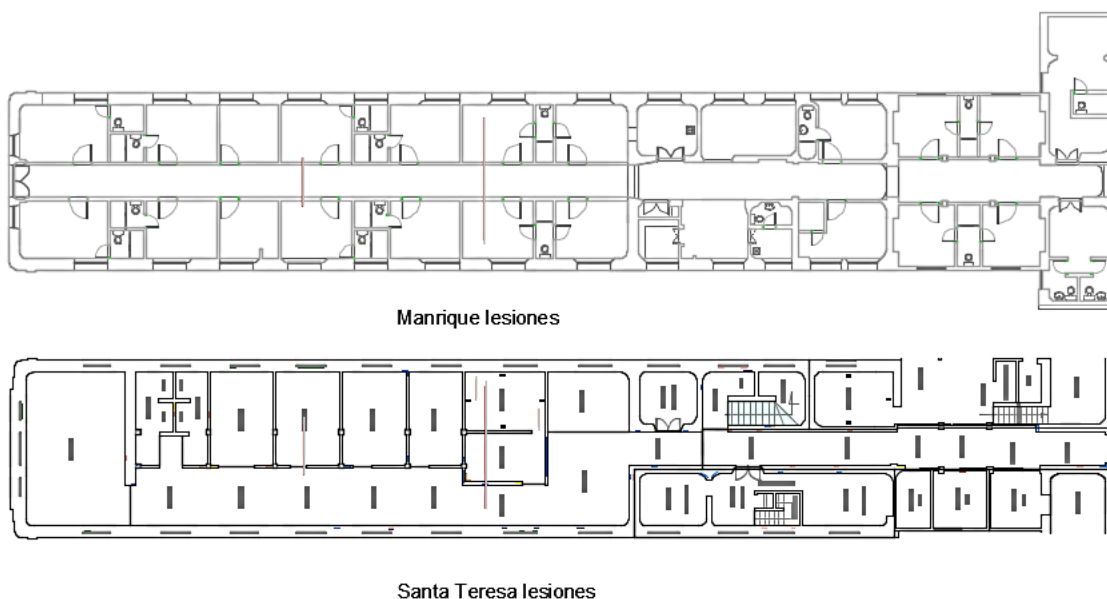
Se encuentra que el edificio presento una deformación por torsión considerable a lo largo de la misma generando grietas transversales que atraviesan la placa, en la Figura 8 se localiza la patología más relevante.

Las patologías presentes son en su mayoría mecánico a causa del diseño e inadecuados procesos constructivos que se han realizado durante las diversas intervenciones que se han ejecutado a través de los años. Además hay que entenderse que en la época en la cual se construyó el inmueble no se contaba con ningún tipo de normativa sismorresistente por lo cual algunos de los elementos que la componen no cumple con la normativa actual vigente NSR-10 y poseen lesiones por movimientos generados en el terreno.

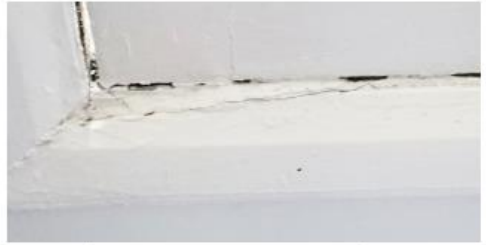
| ETAPA 3.1. LEVANTAMIENTO DE LESIONES | | | | | | UBICACIÓN AREA N° 133 | | |
|---|---|---|---|---|---|---|---|---|
| <b>Zona Este</b><br><br>Fotografia No. 133.2 E : Daños en ventana | | | | <b>Zona Oeste</b><br><br>Fotografia No. 133.3 O : Lesion por fisura <br>Fotografia No. 133.4 O : Desprendimiento de pintura | | | | |
| <b>LESIONES OBSERVADAS:</b><br>Se observan graves lesiones en marco y demas elementos de la ventana de madera y algunas fisuras a nivel de pañete en la esquina Nor - Oeste del area 133. Tambien se observo algunos desprendimientos de pintura en la esquina Sur - Oeste. | | | | | | | | |

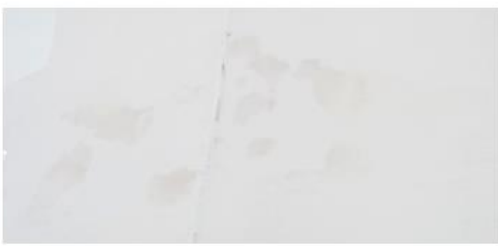
| ETAPA 3.1: LEVANTAMIENTO DE LESIONES | | | | | | UBICACIÓN AREA N° 130 | |
|---|---|---|---|---|---|---|---|
| <p>Fotografía No. 130.1 E : Foto general zona Este</p> | | | <p>Fotografía No. 130.2 O : Humedad</p> | | | | |
| <b>LESIONES OBSERVADAS:</b><br>Se observa humedad en el muro de la zona Oeste. | | | | | | | |

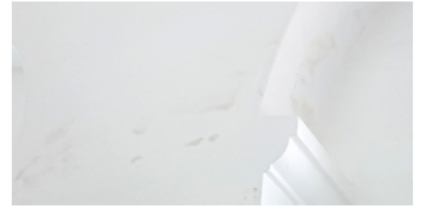
| ETAPA 3.1: LEVANTAMIENTO DE LESIONES | | | | | | UBICACIÓN AREA N° 128 | |
|---|---|---|---|---|---|---|---|
| Zona Este<br><br> <p>Fotografía No. 128.1 E : Foto general zona Este</p> | | | Zona Oeste<br><br> <p>Fotografía No. 128.2 O : Desprendimiento de pintura</p> <p>Fotografía No. 128.3 O : Humedad</p> | | | | |
| <b>LESIONES OBSERVADAS:</b><br>Se observa humedad y desprendimiento de pintura en el muro de la zona Oeste. | | | | | | | |

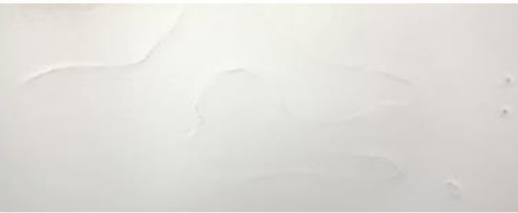
| ETAPA 1.1: LEVANTAMIENTO DE LESIONES | | | | | UBICACIÓN AREA N° 127 | | |
|---|---|---|---|---|---|---|---|
| <b>Zona Norte</b><br><br>Fotografia No. 127.1 N : Humedad | | | | <b>Zona Sur</b><br><br>Fotografia No. 127.2 S : Humedad y desprendimiento de pintura | | | |

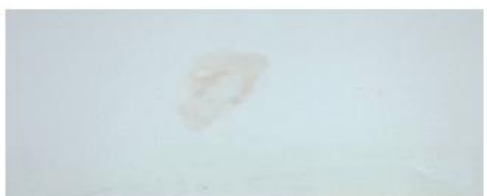
| ETAPA 1.1: LEVANTAMIENTO DE LESIONES | | | | | | UBICACIÓN AREA N° 121 | |
|---|---|---|---|---|---|---|---|
| <b>Zona Norte</b><br> <p>Fotografía No. 121.1 N : Humedad</p> | | | | <b>Zona Sur</b><br> <p>Fotografía No. 121.2 S : Humedad y desprendimiento de pintura</p> | | | |

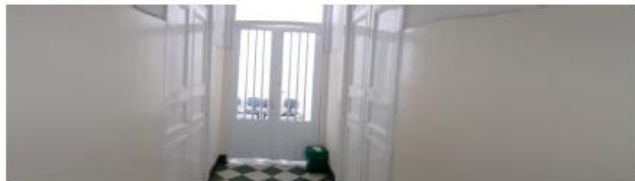
| ETAPA 11: LEVANTAMIENTO DE LESIONES | | | | | | UBICACIÓN AREA N° 119 | |
|---|---|---|---|---|---|---|---|
| <b>Zona Este</b><br> <p>Fotografía No. 119.2 E : Humedad</p> | | | | <b>Zona Oeste</b><br> <p>Fotografía No. 119.3 O : Humedad</p> | | | |

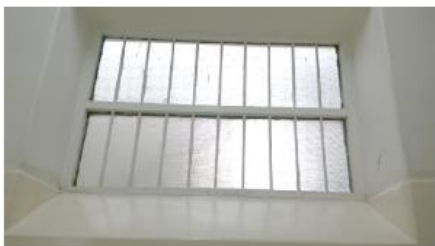
| ETAPA 3.1: LEVANTAMIENTO DE LESIONES | | | | | | UBICACIÓN AREA N° 116 | |
|---|---|---|---|---|---|---|---|
| Fotografía No. 116.2 E : Desprendimiento de pintura | | | Fotografía No. 116.3 O : Desprendimiento de pintura | | | | |

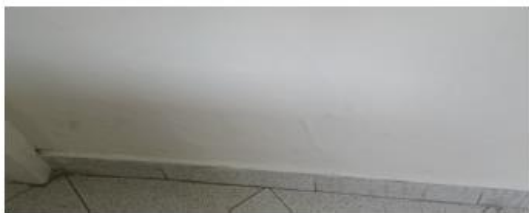
| ETAPA 11: LEVANTAMIENTO DE LESIONES | | | | | | UBICACIÓN AREA N° 115 | | |
|---|---|---|---|---|---|---|---|---|
| <b>Zona Norte</b><br> <p>Fotografía No. 115.1 N : Humedad</p> | | | | <b>Zona Sur</b><br> <p>Fotografía No. 115.2 S : Escalera en perfectas condiciones</p> | | | | |
| <b>Zona Este</b><br> <p>Fotografía No. 115.3 E : Humedad</p> | | | | <b>Zona Oeste</b><br> <p>Fotografía No. 115.4 O : Desprendimiento de pintura</p> <p>Fotografía No. 115.5 O : Panorámica sentido Este - Oeste</p> | | | | |

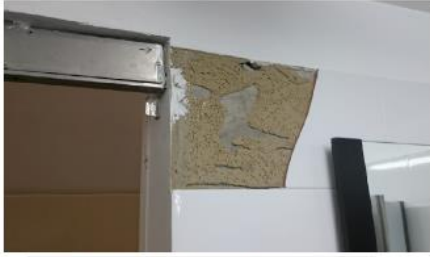
| ETAPA 3.1: LEVANTAMIENTO DE LESIONES | | | | | | UBICACIÓN AREA N° 107 | | | |
|---|---|---|---|---|---|---|---|---|---|
| Zona Este<br><br> <p>Fotografia No. 107.1 E : Desprendimiento de enchape</p> | | | | | | Zona Oeste<br><br> <p>Fotografia No. 107.2 O : Panoramica sentido Este - Oeste</p> | | | |
| <b>LESIONES OBSERVADAS:</b><br>En toda el area unicamente se evidencio el desprendimiento de enchape. El resto de elementos arquitectonicos y estructurales se encuentran en perfectar condiciones. | | | | | | | | | |
