ESTUDIO PATOLÓGICO EN LA BASE ESTABILIZADA CON CRUDO DE CASTILLA DEL K0+230 AL K2+330 DE LA VÍA DE ACCESO A LA VEREDA LA ARGENTINA DEL MUNICIPIO DE VILLAVICENCIO – META

- Tramo 1  
K0 + 230 al K0 + 320
- Tramo 2  
K1 + 930 al K2 + 00
- Tramo 3  
K2 + 090 al K2 + 280

JULIO DE 2018

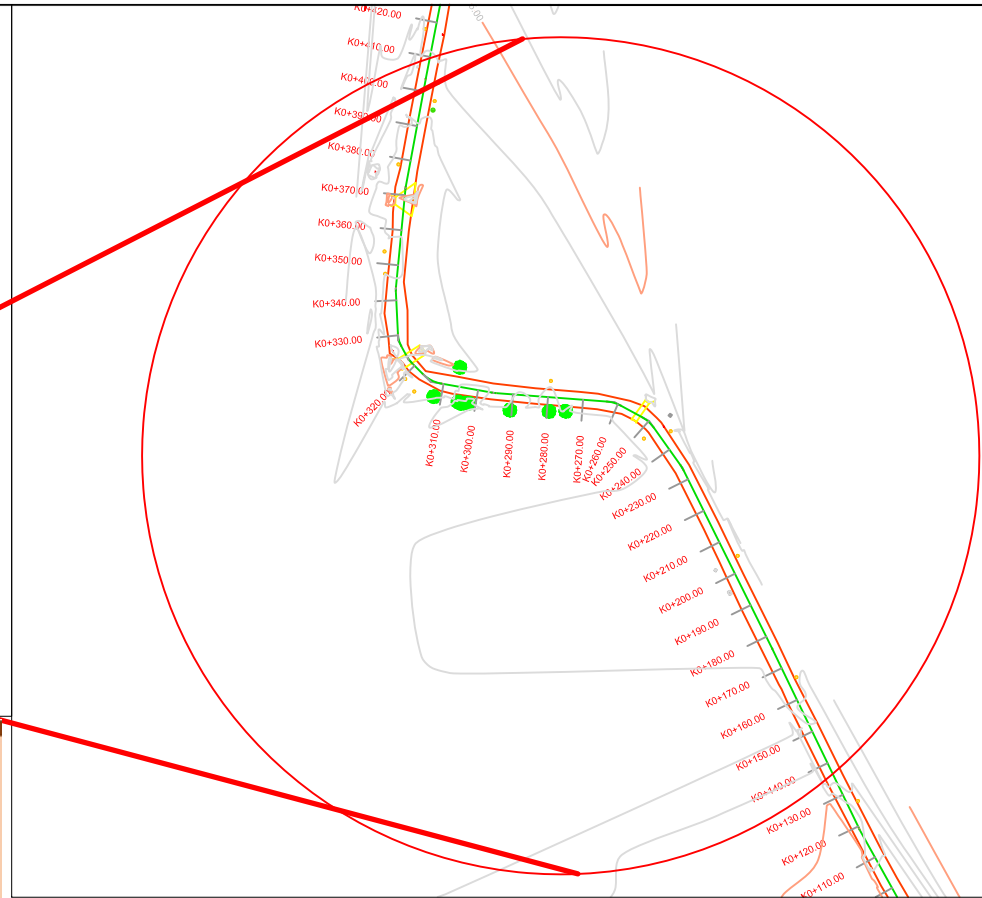
<b>Descripción</b>		<b>Observaciones</b>	
Se presenta a lo largo del tramo y en ambos costados de la vía que esta compuesta por gran arborización que mantienen la vía con sombra; esto se puede observar en casi todo el día en algunas partes de este tramo; lo que mantiene a la vía en una temperatura baja y humedad constante aún después de presentarse precipitación de lluvia. Se puede observar un deterioro superficial de la vía producto de la humedad que permanece en ésta.		En las fotografías se puede observar manchas de humedad sobre la vía y prácticamente las zonas que presentan dichas manchas son las que más presentan deterioro. El desprendimiento de los áridos sobre la vía genera un peligro inminente a los que transitan sobre ésta haciendo que pierdan el control durante el frenado.	
<b>Lesión</b>	- Deterioro superficial. - Pérdida de áridos.		
<b>Causa</b>	SOMBRA		
<b>Estado</b>			
Bueno			
Regular

Malo	Necesita intervención pero su urgencia es tratable		
<b>Materiales</b>	Sub base Granular y Capa de Rodadura en Base Estabilizada con Crudo de Castilla	<b>Diagnóstico</b>	Lesiones en la vía por afectaciones de uso, agravadas por la humedad.
<b>Ubicación</b>	K0 + 230 al K0 + 320	<b>Propuesta Intervención</b>	Reparación a profundidad parcial y poda de los arboles con un mejoramiento de la cuneta margen Derecha
<b>Causa</b>	Humedad prolongada	<b>Alcance de la propuesta</b>	K0+230 al K2+330 de la vía
<b>Hipótesis Estudios a realizar</b>	Esta zona por permanecer a la sombra de los arboles, se concentra la humedad. CBR -Granulometría -Límites de Atterberg -% de humedad -Perfil -Contenido de asfalto	<b>Riesgos</b>	Accidentalidad
<b>Tipo de proyecto</b>	Mantenimiento		
<b>Profesionales</b>	Topografo - Ingeniero civil o Ingeniero de vías - Especialista en patologia de la construcción.		
<b>Observaciones de la ficha</b>

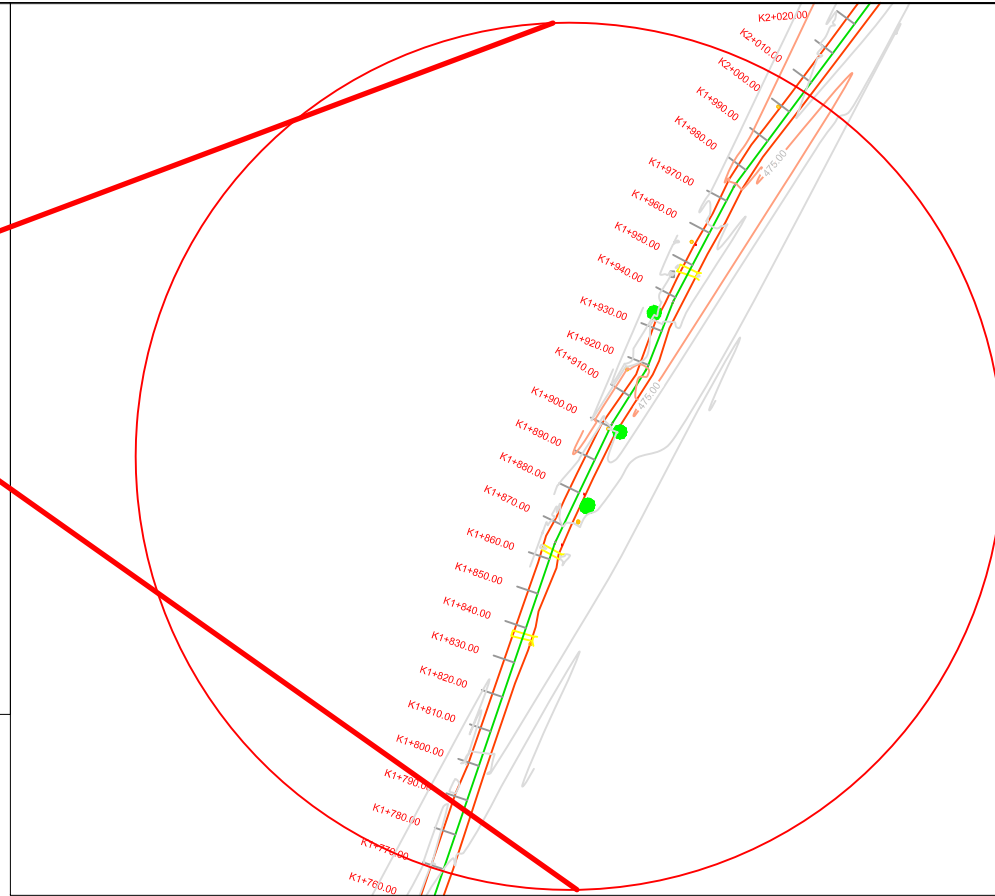
PLANO 2  
DE 3

<b>Descripción</b>		<b>Observaciones</b>	
Se presenta en este tramo de la vía afectación en aproximadamente 70 metros, los cuales van desde la abscisa K1+ 930 al K2 + 00; al igual que en el tramo inicial hay presencia de árboles los cuales producen sombra, pero la diferencia es que la densidad de la copa del árbol es menor y no presenta afectación por esto. El problema de estos árboles radica en el tipo, los cuales son frutales en este caso en particular (mango), en el cual las ramas están sobre la vía dejando caer los frutos; éstos se descomponen sobre la vía acumulándose con el tiempo y con la presencia de la humedad se expanden sobre la vía causando un deterioro superficial en la misma.		En las fotografías se puede evidenciar un desgaste superficial de la misma, pérdida del ligante asfáltico lo que hace que se desprendan los áridos, quedando sueltos y afectando la vía cada vez a mayor profundidad.  La descomposición de la fruta permanece sobre la vía, formando un masa que al contacto con las llantas de los vehículos no permite que halla buena fricción y generando un peligro a los conductores.

<b>Lesión</b>	- Pérdida de ligante asfáltico - Deterioro superficial.	<b>Estado</b>	
<b>Causa</b>	ARBORES	<b>Bueno</b>	
<b>Regular</b>		<b>Malo</b>	
<b>Materiales</b>	Sub base Granular y Capa de Rodadura en Base Estabilizada con Crudo de Castilla	<b>Diagnóstico</b>	Acumulación de materia contaminante en descomposición sobre la vía que junto con la humedad genera un deterioro superficial de la vía.
<b>Ubicación</b>	K1+930 A K2+00	<b>Propuesta intervención</b>	Reparación a profundidad parcial y tala del arbol.
<b>Causa</b>	Descomposición de materia orgánica y constante humedad. La ubicación de un arbo de la especie Mangifera indica, comúnmente mango. La descomposicion de su fruto y las hojas hacen que permanezca en estado humedo, como la obstruccion de las obras hidraulicas.	<b>Alcance de la propuesta</b>	K0+230 al K2+330 de la vía
<b>Hipótesis Estudios a realizar</b>	CBR -Granulometría -Límites de Atterberg -% de humedad -Perfil -Contenido de asfalto	<b>Riesgos</b>	Accidentalidad

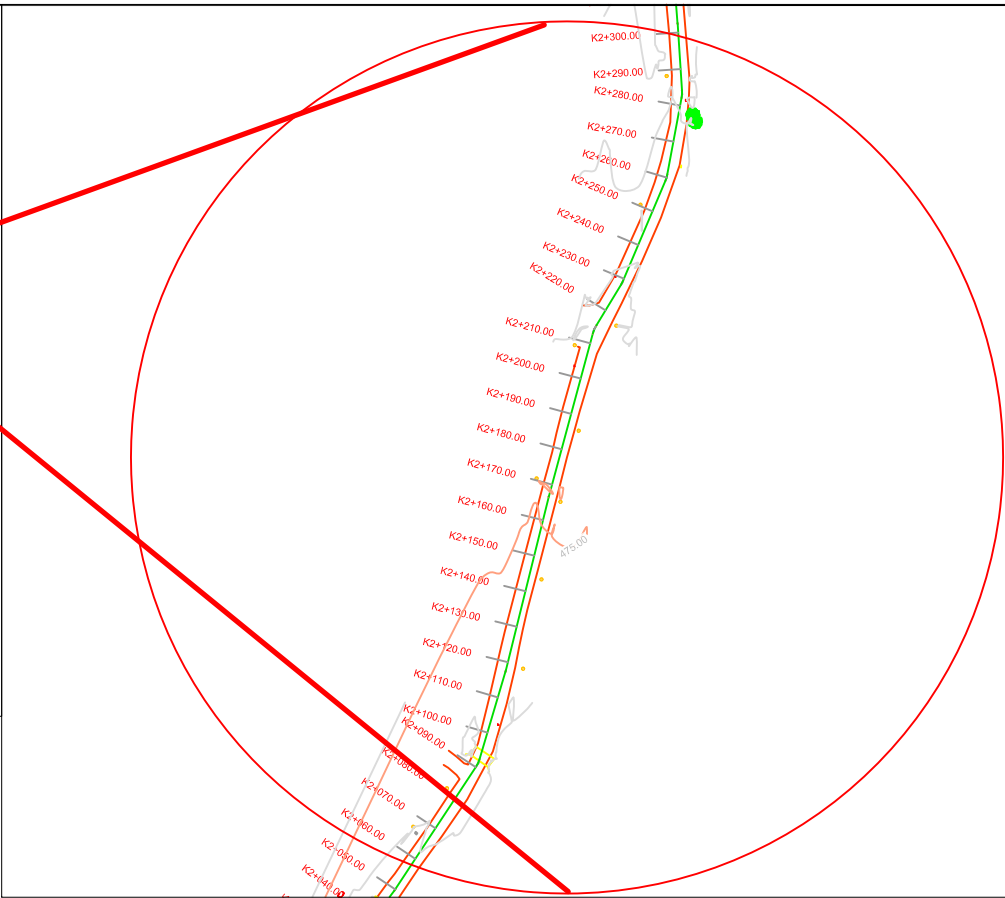
Descripción		Observaciones	
En este tramo que corresponde a las abscisas K2 + 090 al K2 + 280, el problema principal son las cunetas, ya que al momento de presentarse lluvias en el sector una gran cantidad de agua llega a las cunetas, las cuales rebosan por obstrucciones en su paso o por insuficiencia; por otro lado en los sitios donde no hay cunetas el agua simplemente atraviesa la vía buscando una salida o simplemente llevando un recorrido por los sectores que presentan menor nivel de elevación.		En las fotografías podemos evidenciar lesiones como:	
En este sector se ve gran desgaste superficial de la vía, en algunas partes podemos encontrar baches y en otros sitios el crecimiento vegetal en los costados de la vía.		<ul style="list-style-type: none"> <li>- Desgaste superficial de la vía.</li> <li>- Bacheo.</li> <li>- Pérdida de áridos.</li> </ul>	
		El principal problema es la afectación producida por el agua, además de esto podemos evidenciar el crecimiento de material vegetal en los costados de la vía, el cual puede llegar a tener afectaciones adicionales.

<b>Lesión</b>	- Desgaste superficial de la vía. - Bacheo. - Pérdida de áridos.	<b>Diagnóstico</b>	Afectación severa por la escorrentía sobre la vía, la cual ha provocado las lesiones mencionadas.
<b>Causa</b>	CUNETAS	<b>Propuesta Intervención</b>	Reparación a profundidad parcial y aumenta la capacidad hidráulica de la cuneta existente.
<b>Estado</b>	Bueno Regular Malo	<b>Alcance de la propuesta</b>	K0+230 al K2+330 de la vía
<b>Materiales</b>	Sub base Granular y Capa de Rodadura en Base Estabilizada con Crudo de Castilla	<b>Riesgos</b>	Accidentalidad
<b>Ubicación</b>	K2+090 A K2+280	<b>Estudios a realizar</b>	CBR -Granulometría -Límites de Atterberg -% de humedad -Perfil -Contenido de asfalto
<b>Hipótesis</b>	Falta e insuficiencia de cunetas. Existe un lote adyacente a la vía que se encuentra desocupado del cual su aguas lluvias están canalizadas a la cuneta existen; haciendo que su capacidad hidráulica sea insuficiente.
