PATOLOGIA CONSTRUCTIVA
E INTERVENCION S.A.S
NIT. 900837456-7

PROYECTO:
**ESTUDIO PATOLOGICO
Y PROPUESTA DE INTERVENCION
BODEGA EXISTENTE
IBAGUE-CARRERA 4C N.30-10
DEPARTAMENTO/TOLIMA**

CONTENIDO:
**PLANTA ARQUITECTONICA PRIMER Y
SEGUNDO PISO
CORTE TRANSVERSAL Y LONGITUDINAL
PLANO DE LESIONES**

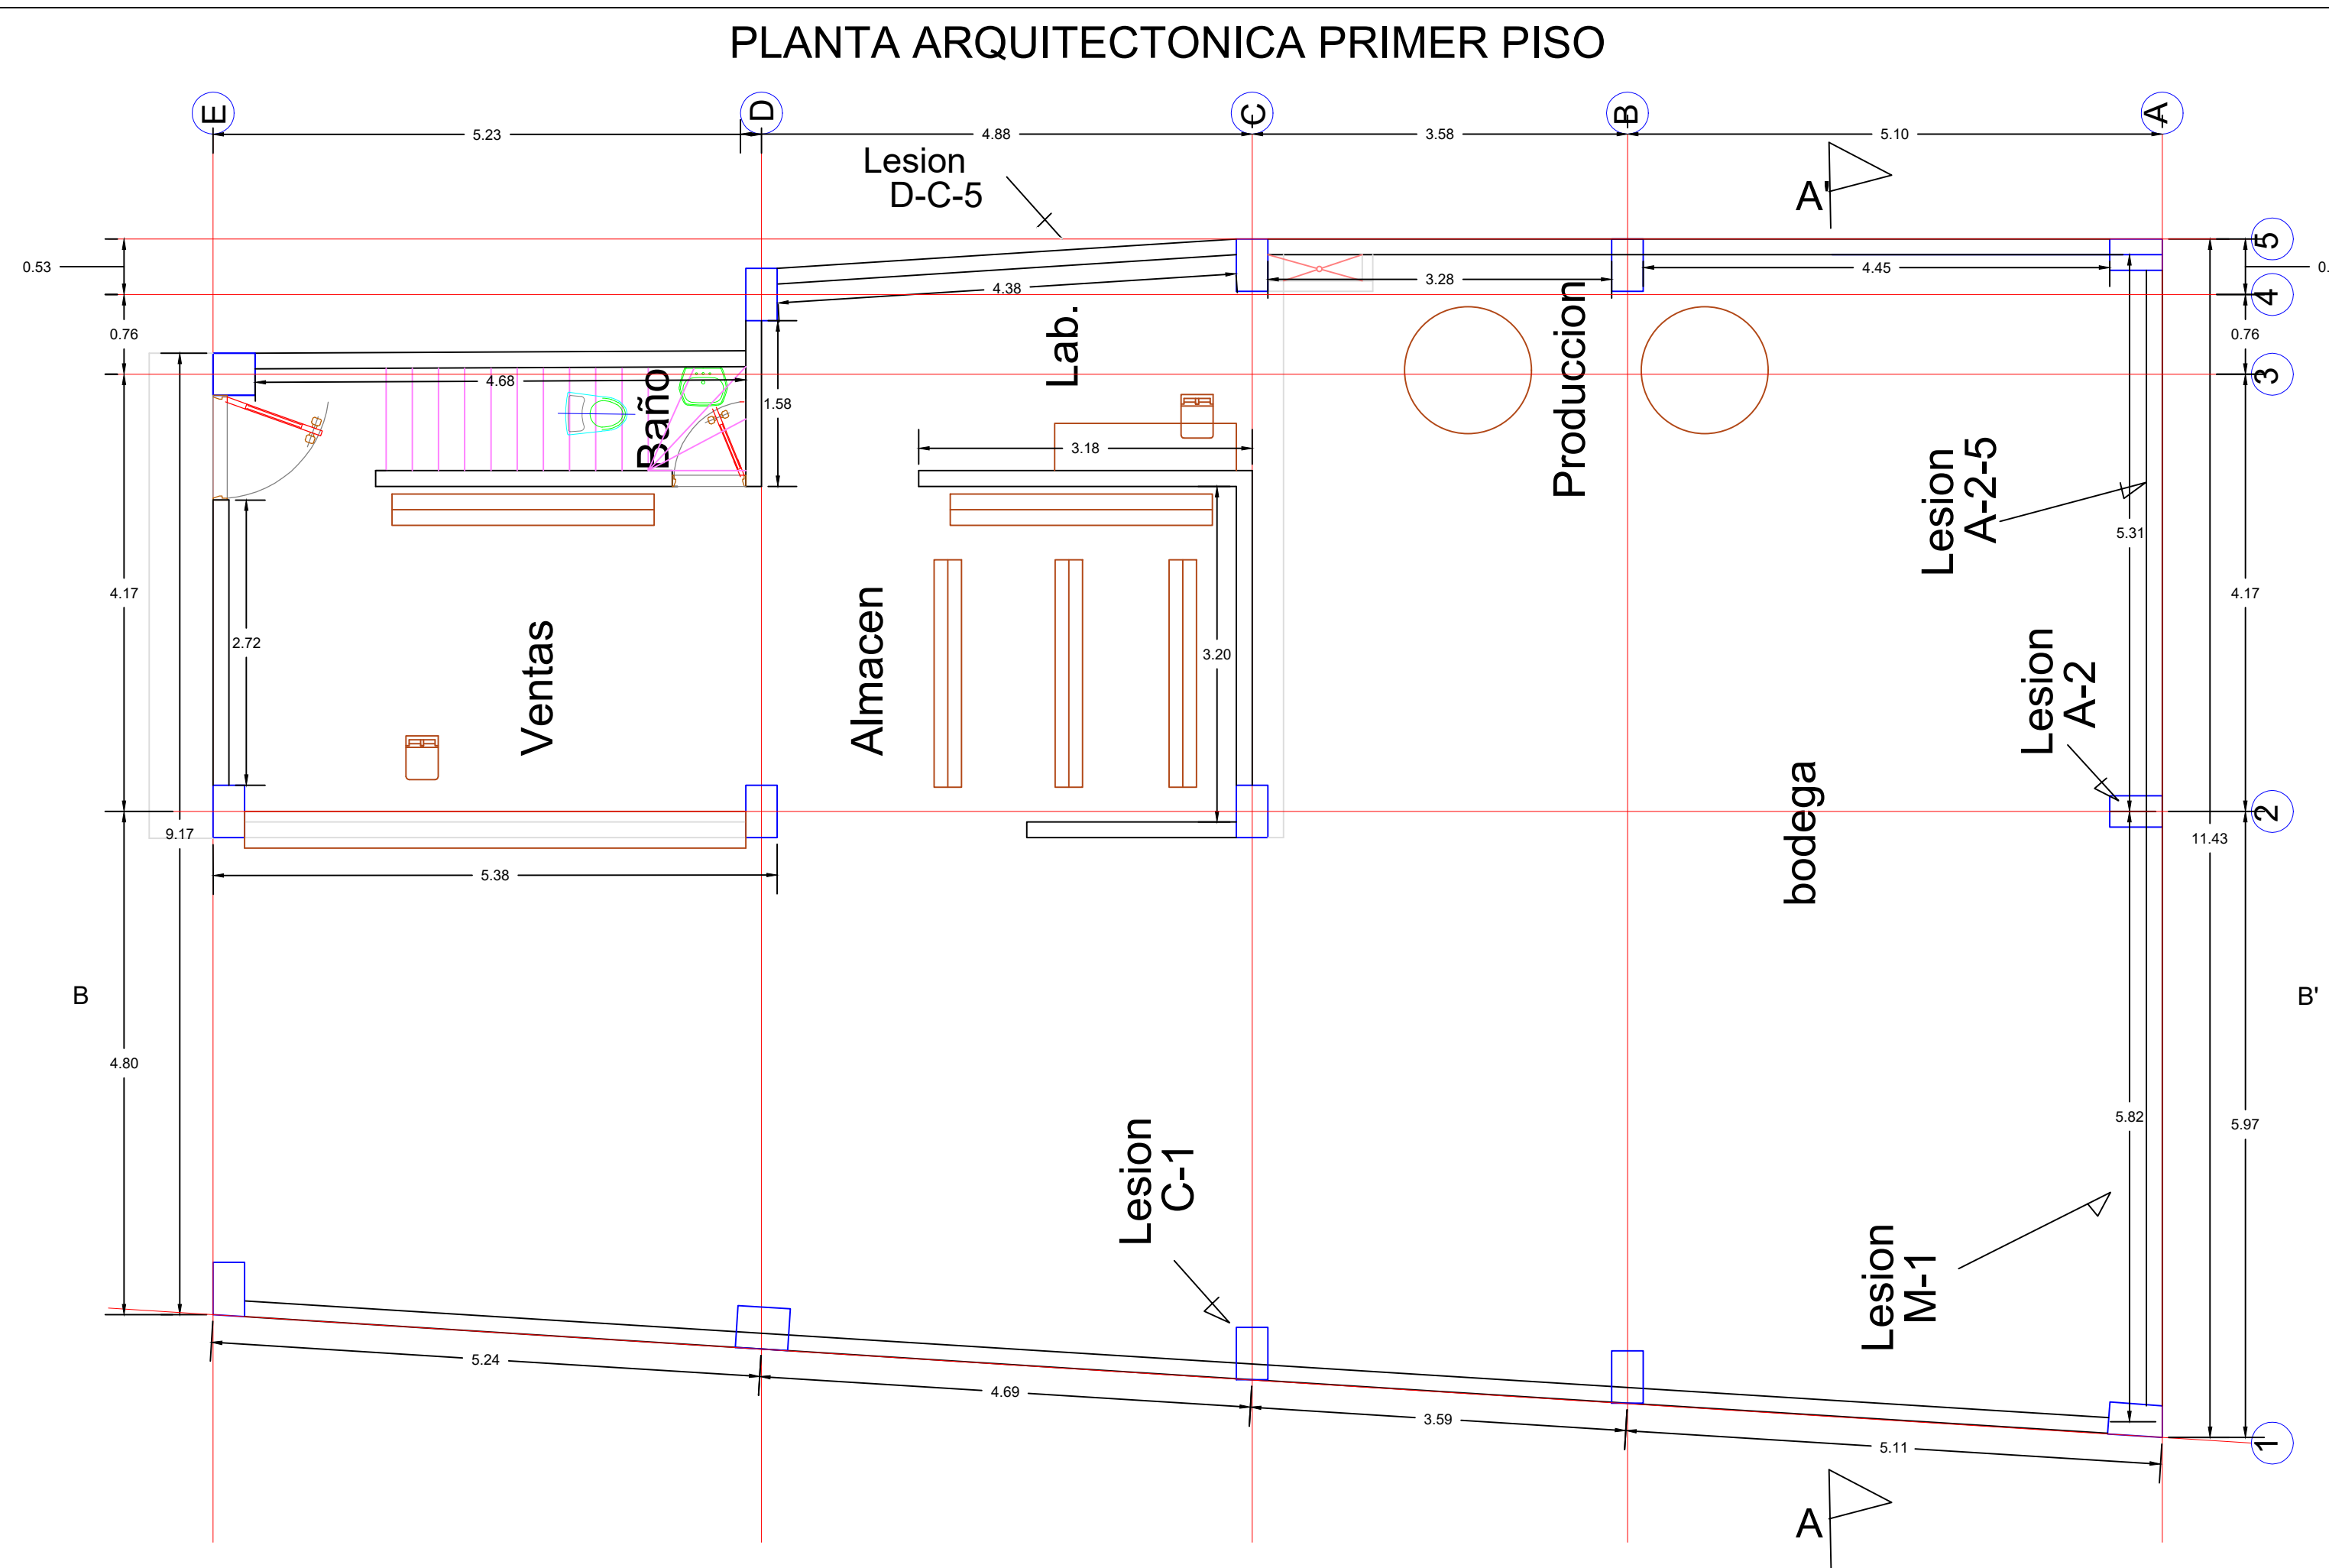
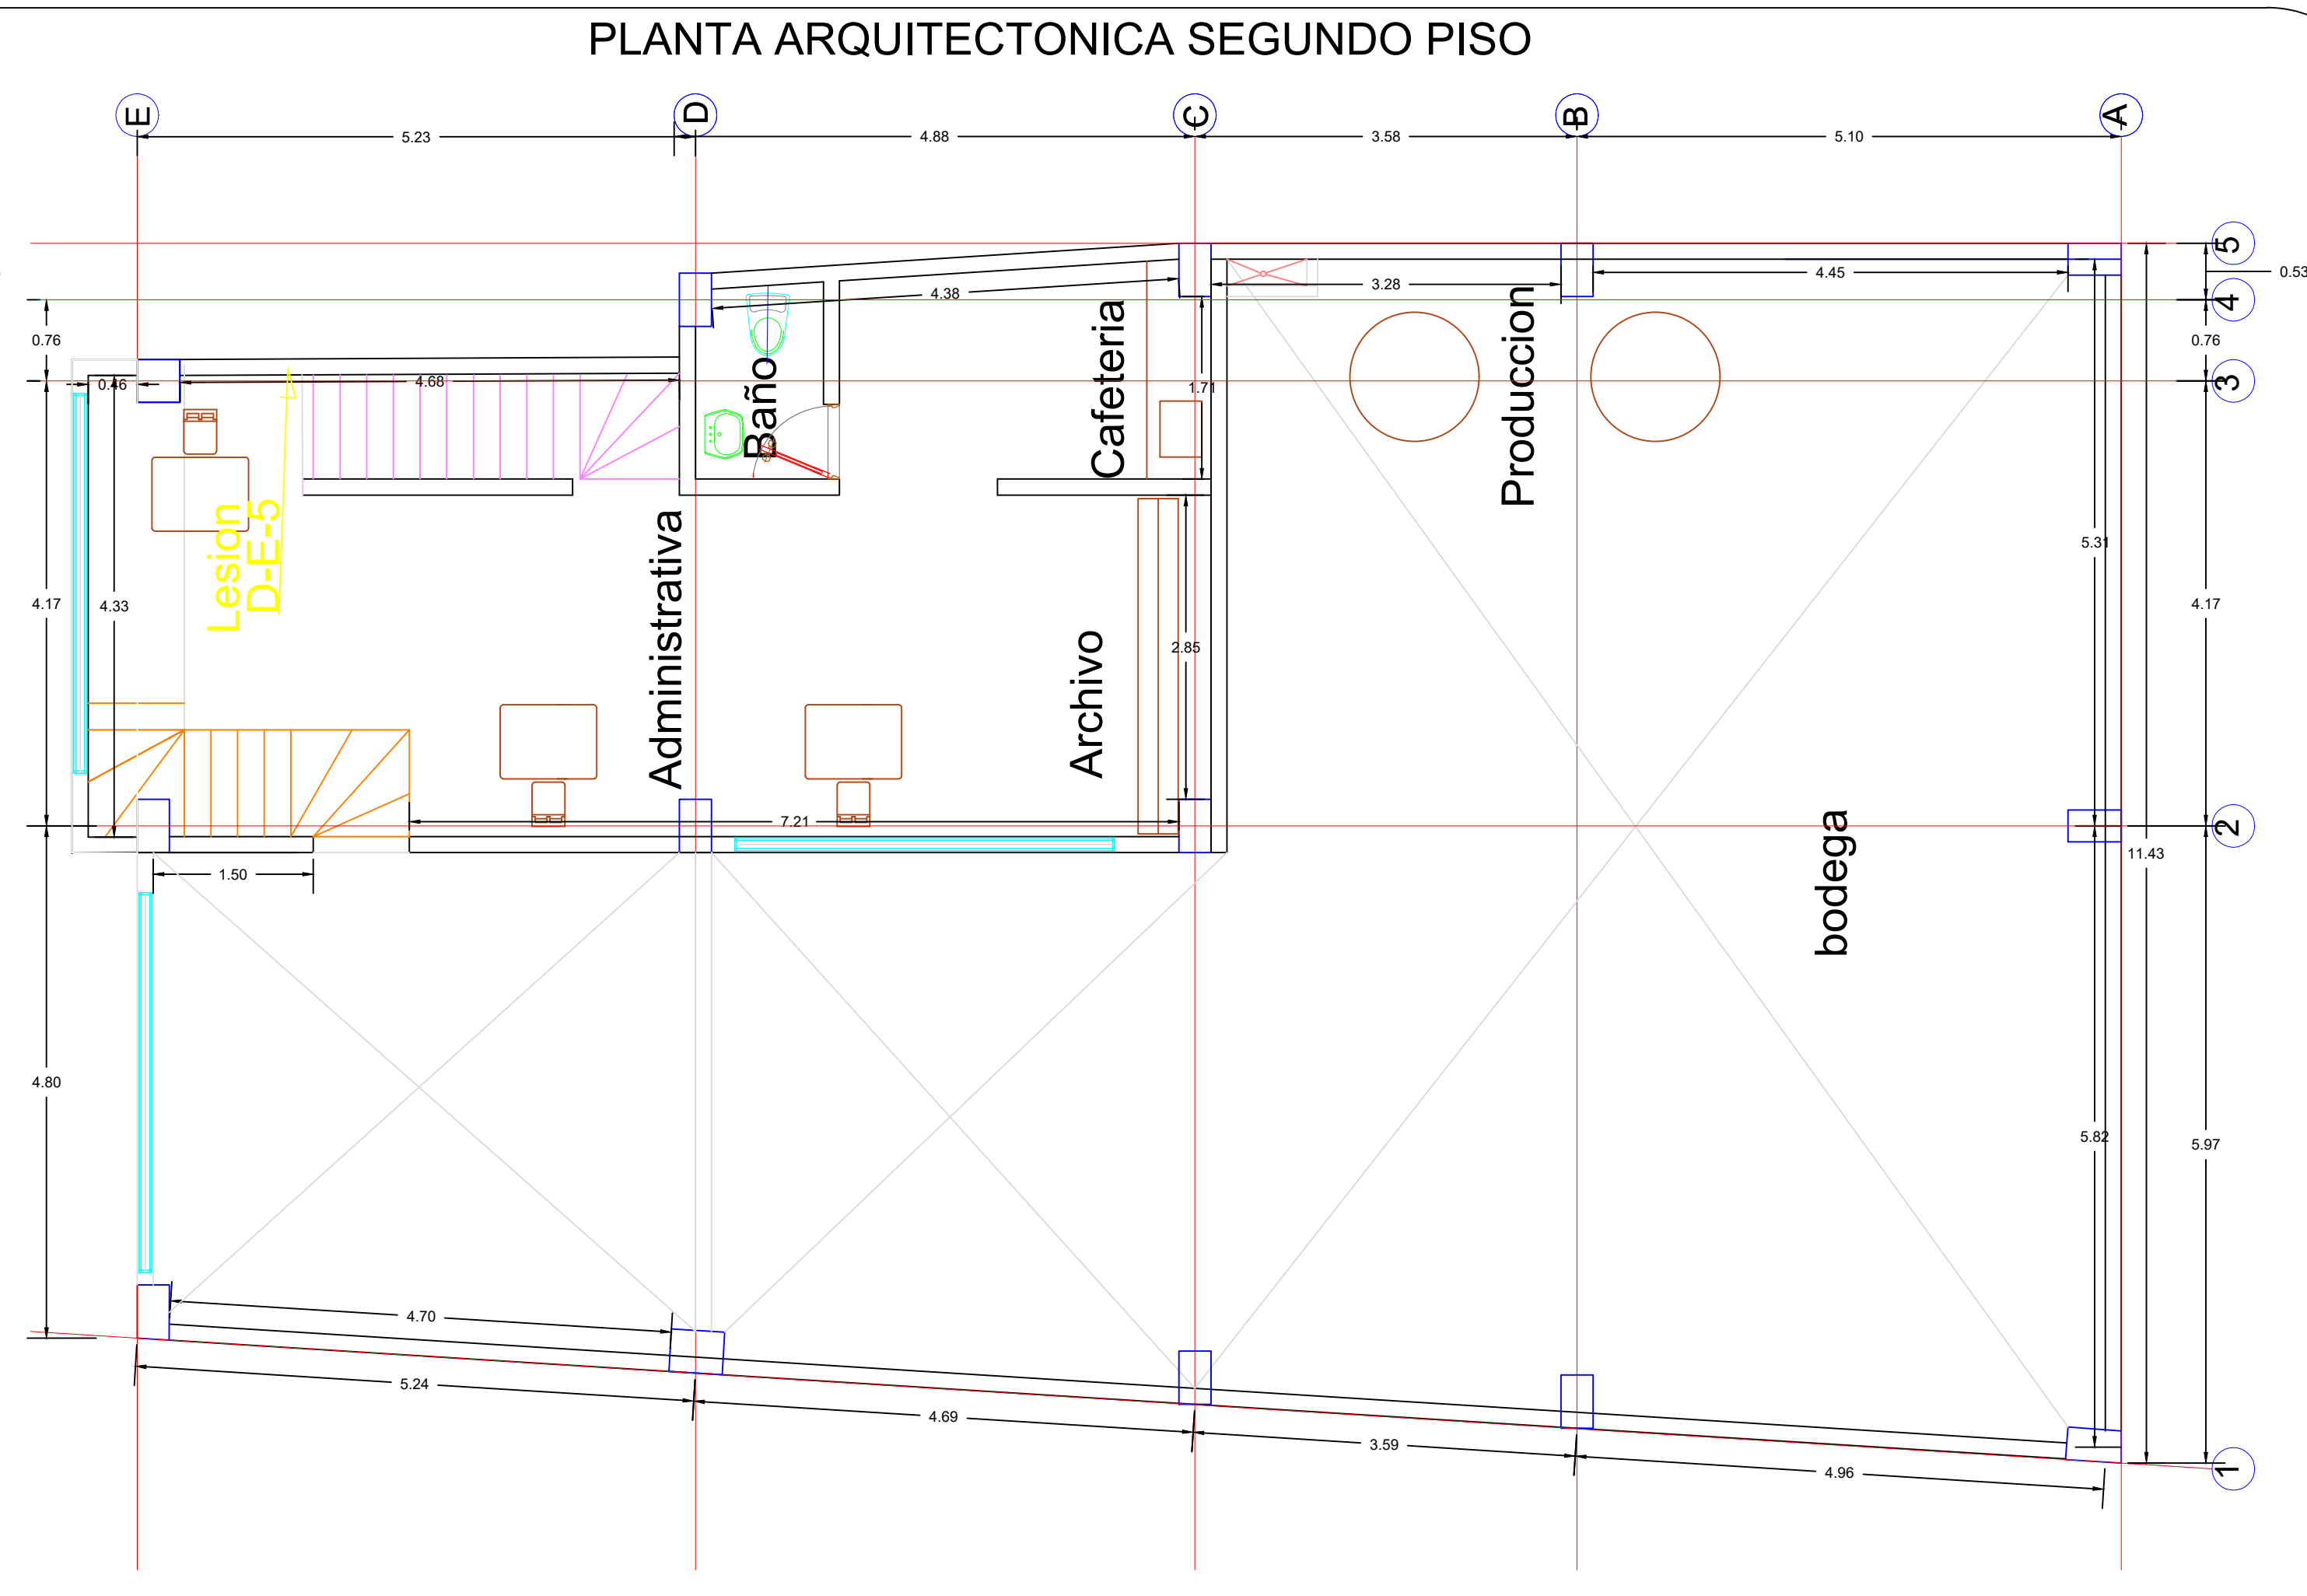
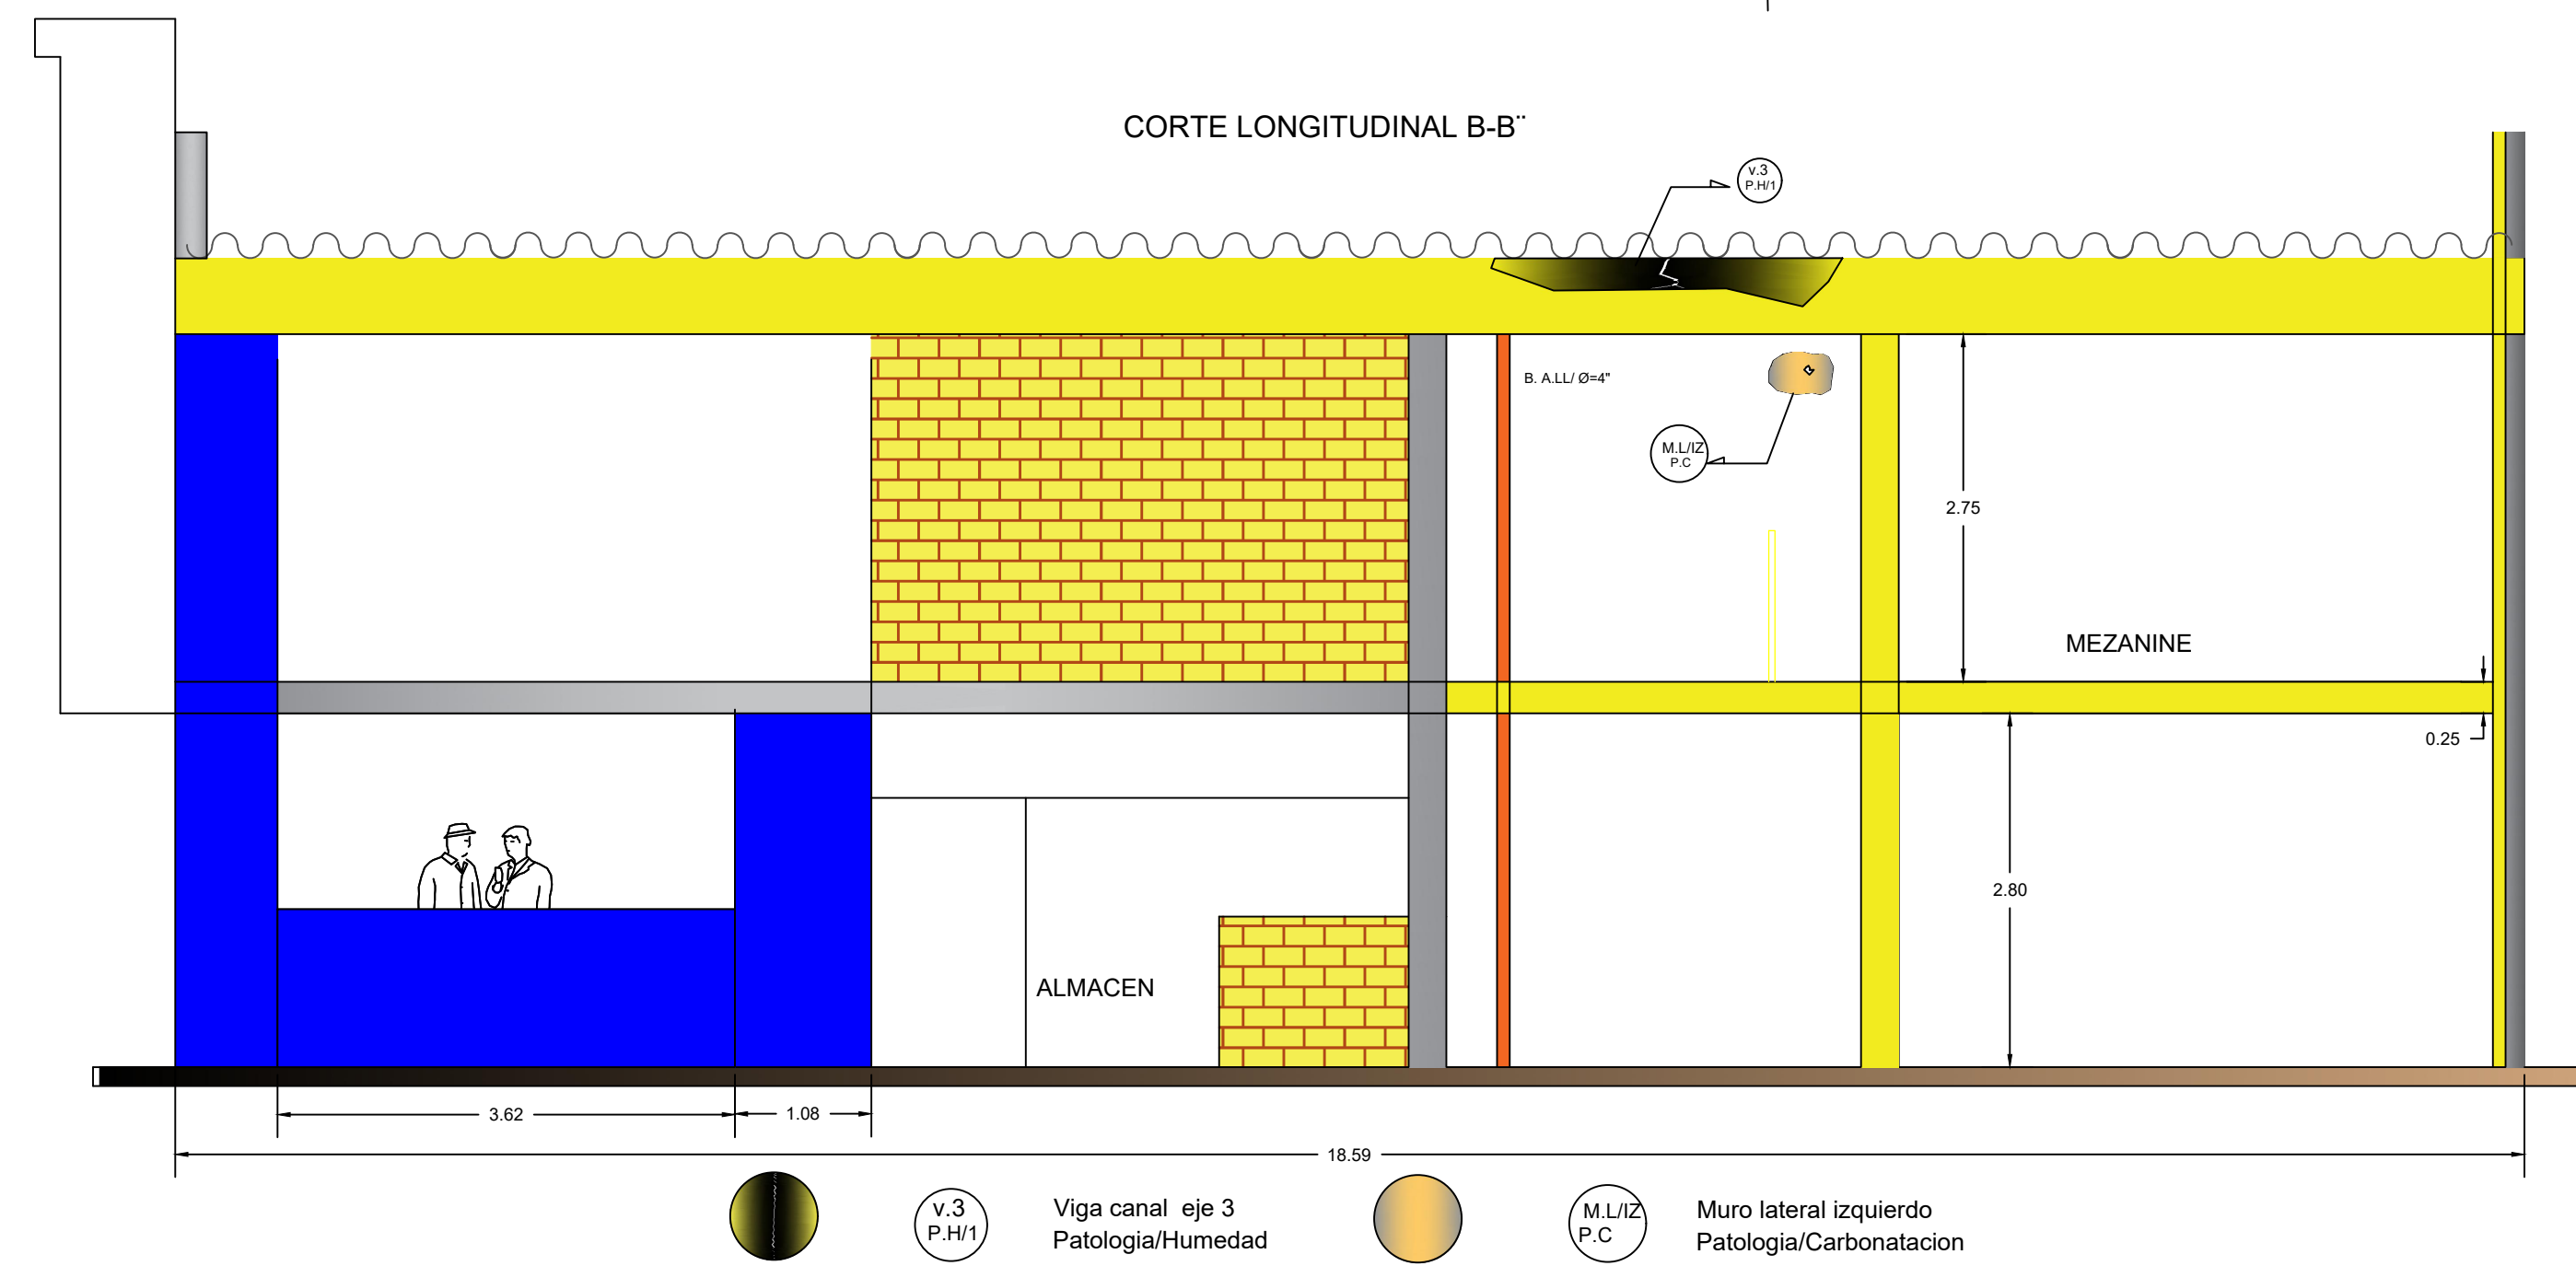
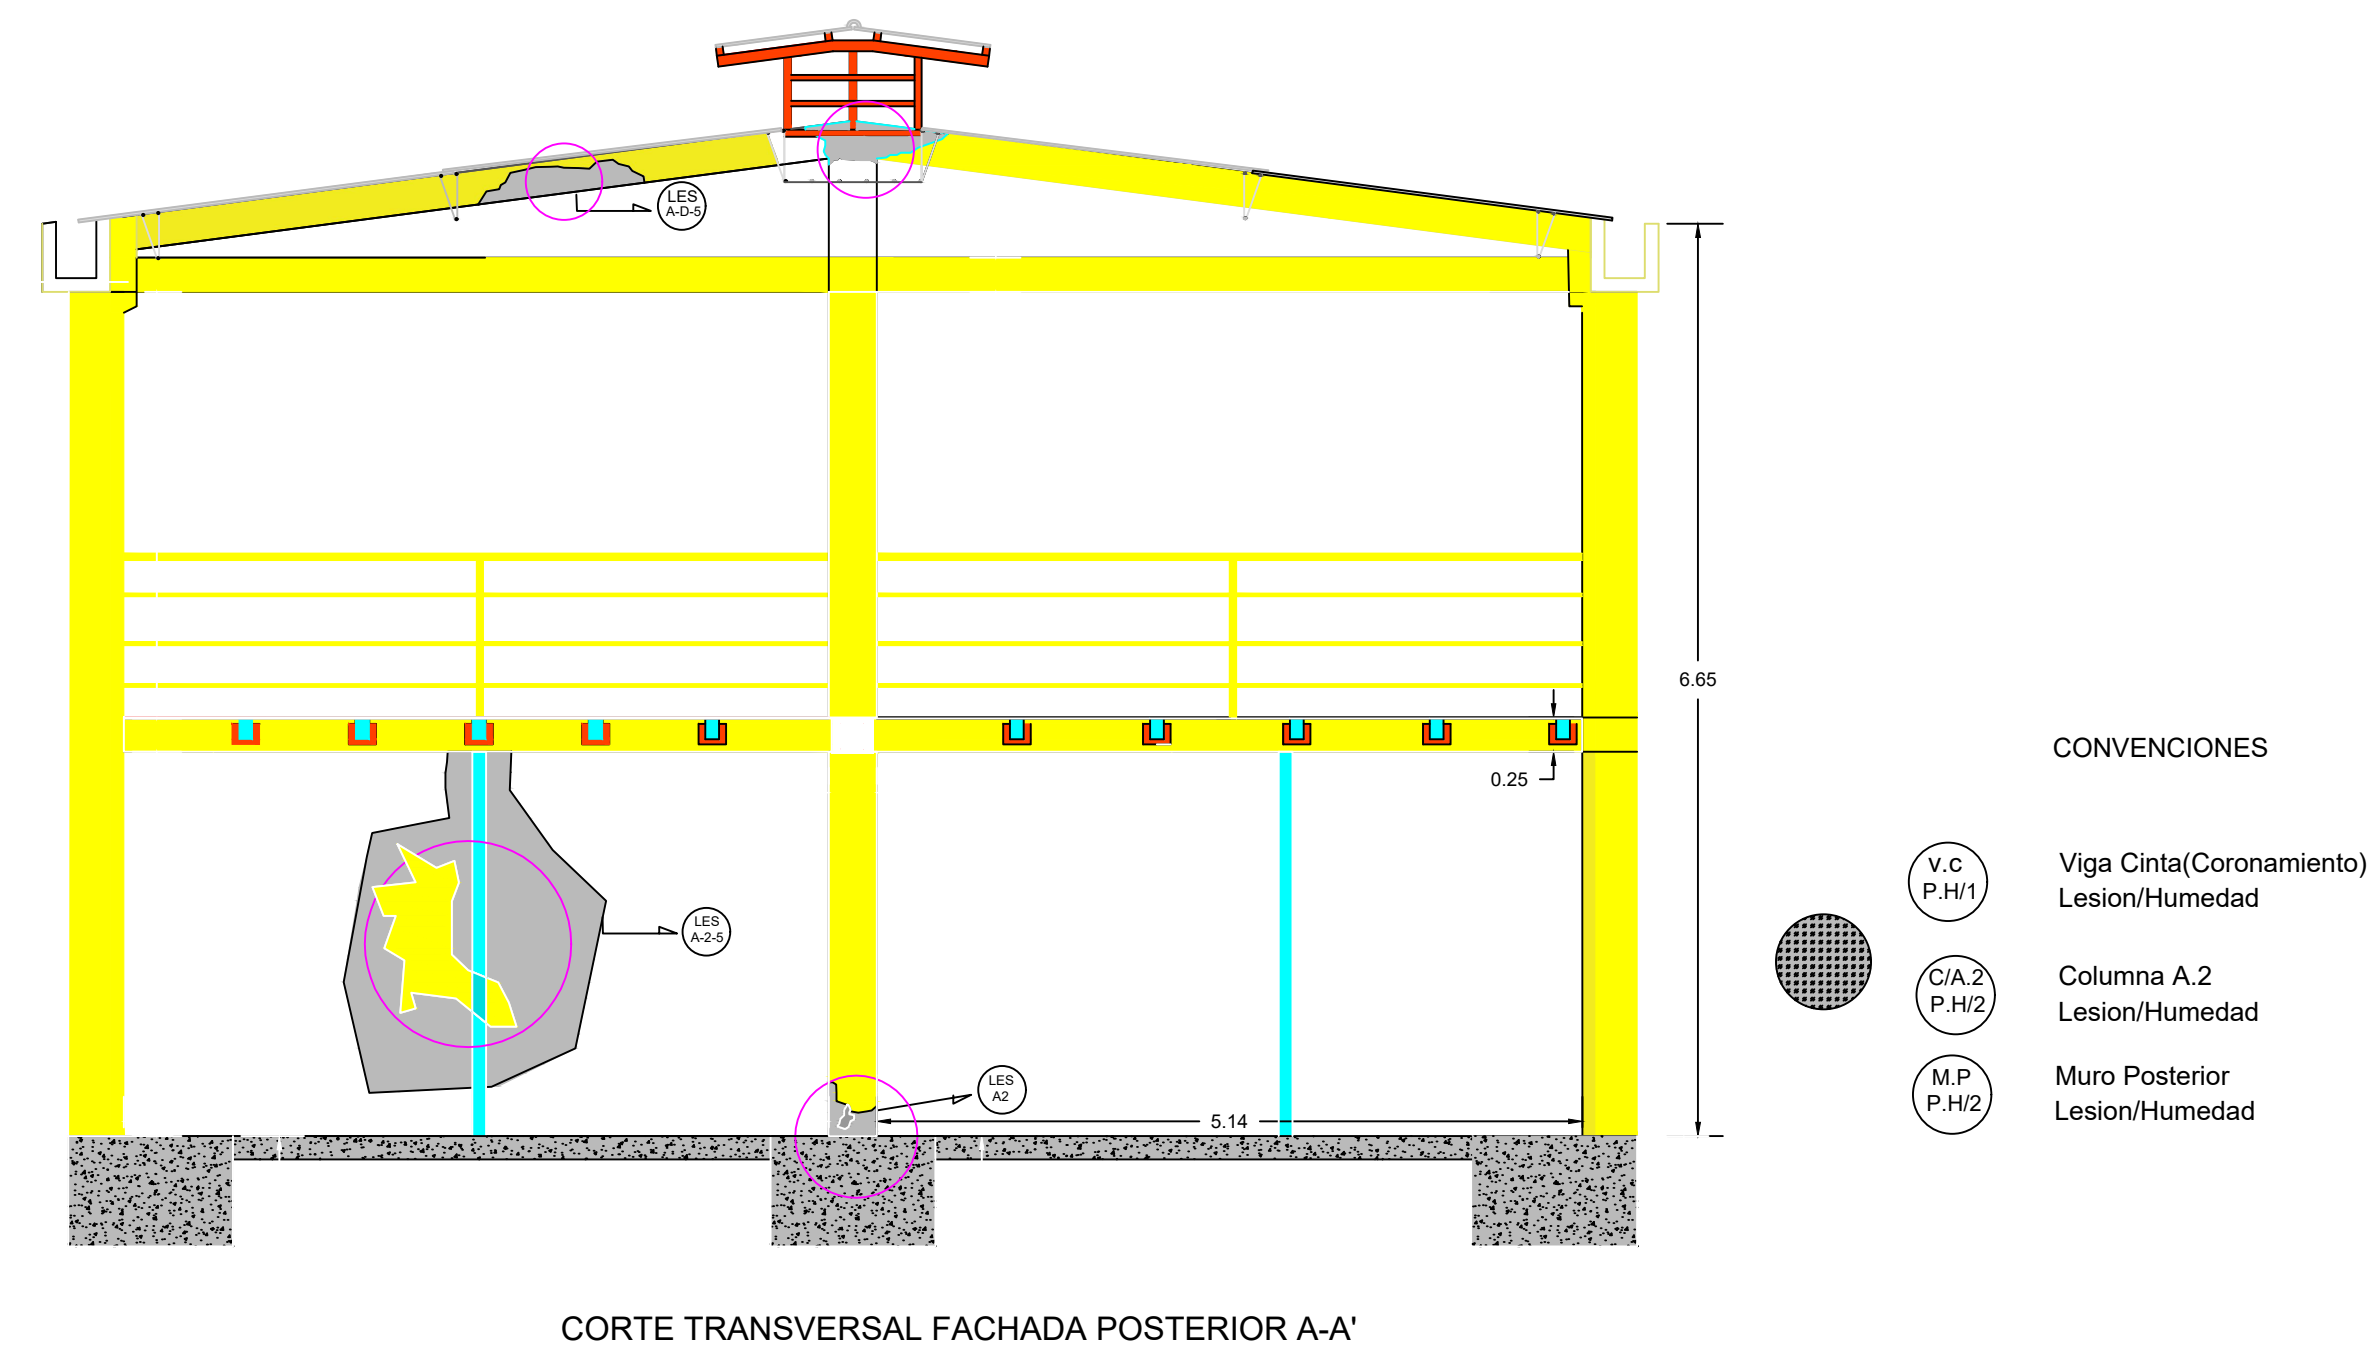
# LESION	TIPO DE LESION	UBICACIÓN EJE
1	PERDIDA DE RECUBRIMIENTO EN VIGAS Y COLUMNAS	C-1
2	HUMEDAD Y CARBONATACION EN COLUMNA	A-2
3	HUMEDAD EN MURO	A-2-5
4	HUMEDAD EN VIGA CANAL	A-D-5
5	FLEXION DE VIGA	A-D-5
6	CORROSION EN COLUMNAS	A-1.
7	METALICAS	A-1.
	FISURA DE MURO	D-C-5
