HISTORIA CLINICA Y DIAGNOSTICO

CLASIFICACIÓN Y TIPIFICACIÓN DE LAS LESIONES PATOLÓGICAS BODEGA PINTURA-IBAGUE

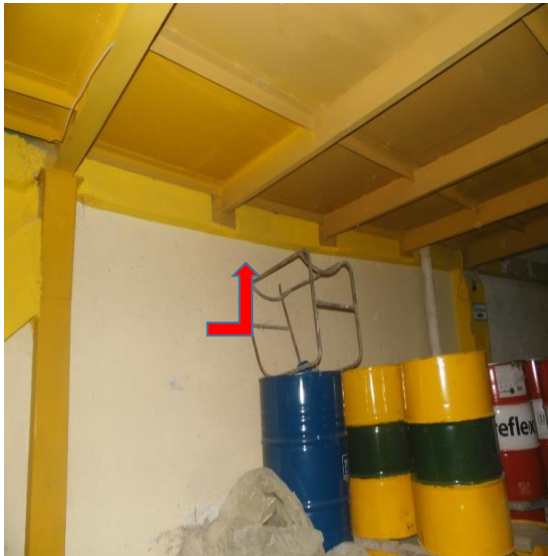
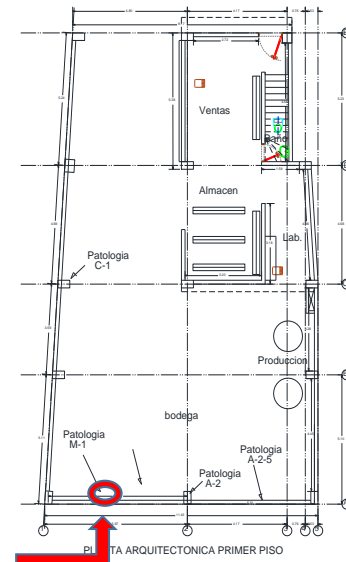
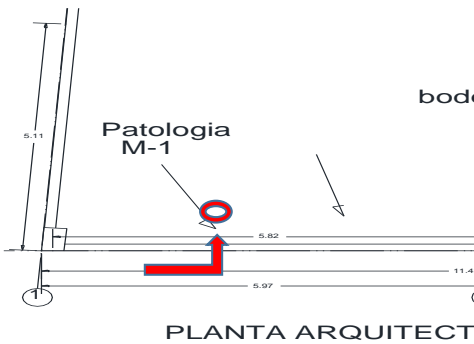
- 1- SE NOTA PANDEO DE LA VIGA Y DEBILIDAD EN LAS ZONAS DE LAS VIGUETAS.
- 2- LA COLUMNA LE QUITA SECCION A LA VIGA

- 1-MAL PROCESO EN LA CONSTRUCCION CON LOS NIVELES Y MALA INST. DE LAS VIGUETAS METALICAS.
- 2- NO SE HIZO EL ANCLAJE CORRECTO DE LAS VIGUETAS DE ACERO EN LA VIGA DE ENTREPISO

- 1- ES IMPORTANTE HACER EL REFUERZO CON UN APOYO EN LA MITAD DE LA LUZ Y PREVENIR UN ACCIDENTE Y MAYOR DEFLEXION DE LA VIGA

- 1- RECALCE DE LA VIGA, DONDE LA SECCION EFECTVA SE AUMENTE DE MANERA QUE SOPORTE DE MEJOR MANERA LAS VIGUETAS Y EVITE MAYOR PANDEO.

- 2- REFORZAR EL SISTEMA CON UNA COLUMNA ADICIONAL QUE LE PERMITA AYUDAR CON LAS CARGAS A QUE ESTA SOMETIDO EL MEZANINE

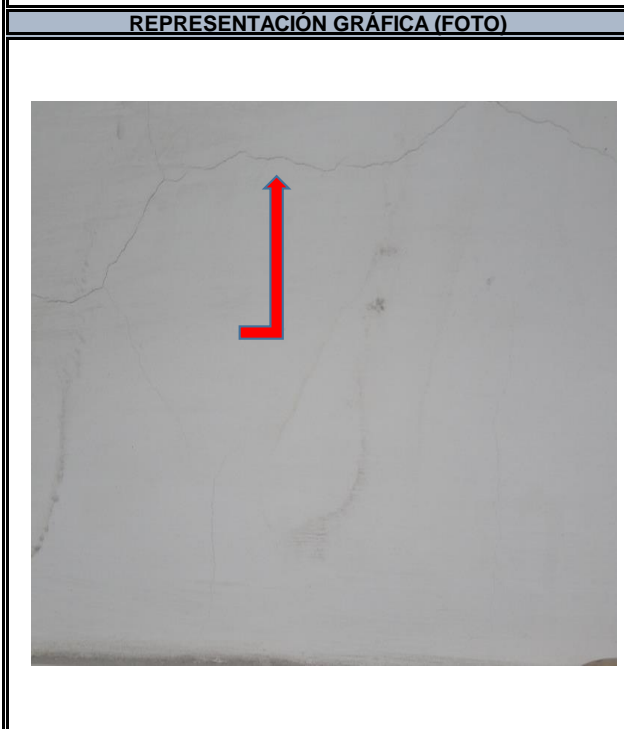
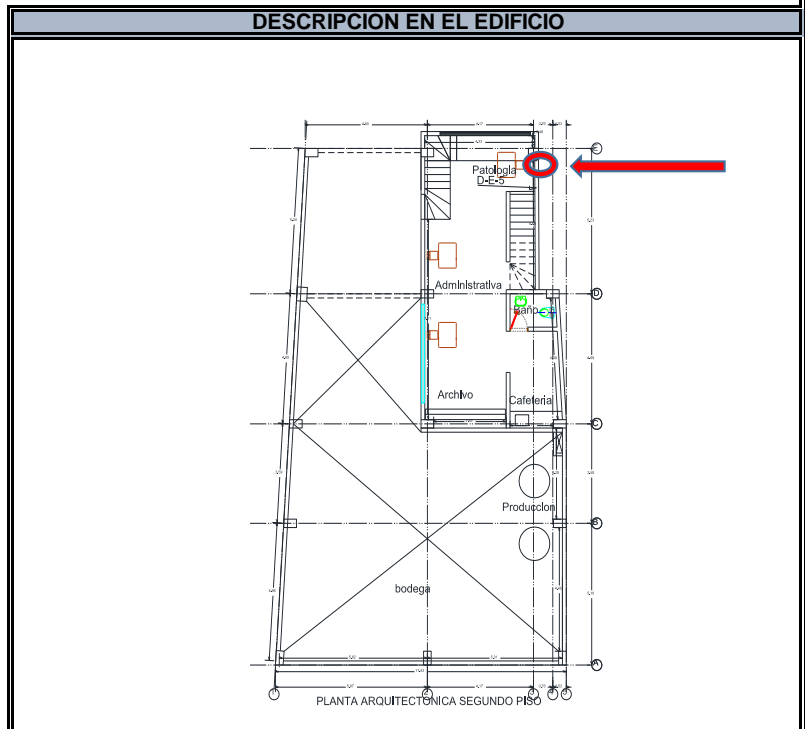
REPRESENTACION GRAFICA DE LA LESION	
MANIFESTACIÓN	ETIOLOGÍA (CAUSA)
1- MUESTRA FISURA EN MURO EN PROGRESO A LO LARGO DEL MURO	1- ASENTAMIENTOS DE LA ESTRUCTURA
	2- CARGAS MAYORES SOBRE EL MURO QUE NO PUEDE SER SOPORTADA
	3-MOVIMIENTO DE LA MASA EN GENERAL
TRASCENDENCIA	OBSERVACIONES
	1- SE NOTA QUE VA EN APROGRESO A TRAVEZ DEL MURO SINO SE TOMA LA CORRECCION DEL CASO.

SOLUCIONES ALTERNATIVAS	
1- HACERLE SEGUIMIENTO CONTINUO CON EL FISURAMETRO Y DETERMINAR LA PRINCIPAL CAUSA DE ESTA ANOMALIA, PARA PROFUNDIZARLA Y LLEGAR A SU PUNTO DE REPARACION	2- DESPUES DE DETERMINAR LA CAUSA, SE DEBE HACER LA REPARACION DEL MURO CON MALLA , ESTUCAR Y PINTAR

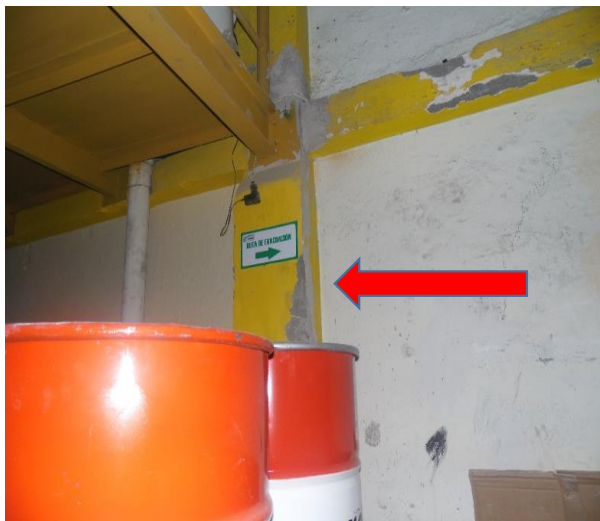
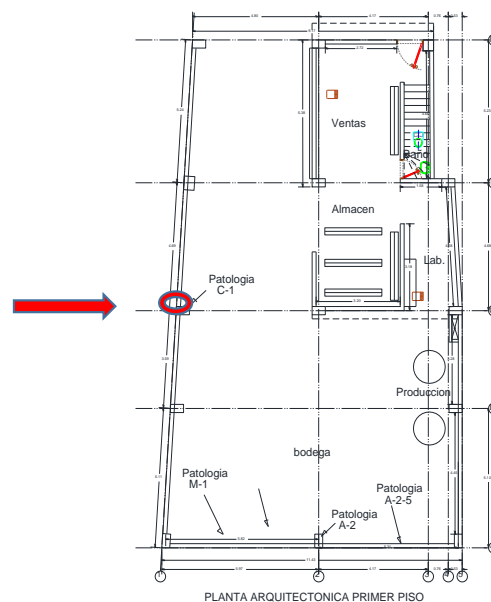
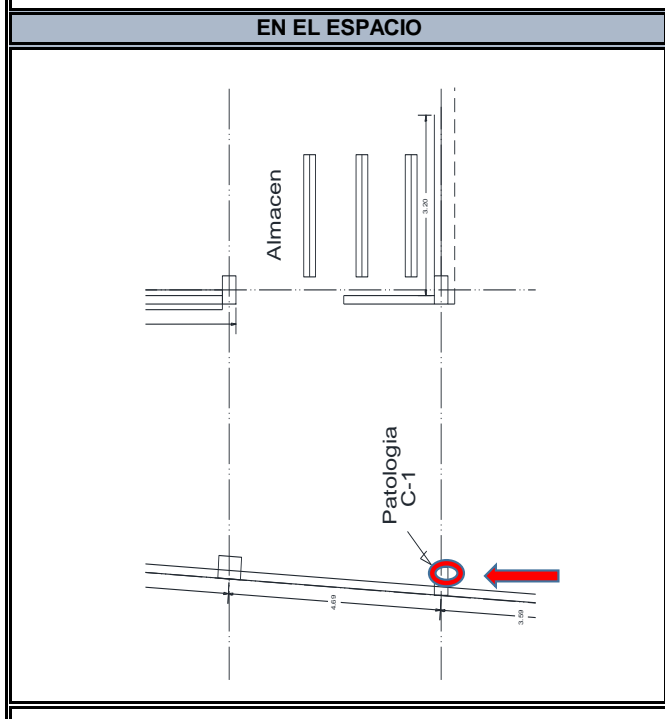
MANIFESTACION
1- DESPRENDIMIENTO DEL RECUBRIMIENTO DEL ELEMENTO
2- EXPOSICIÓN DEL ACERO DE REFUERZO
3- DEBILITAMIENTO DEL ELEMENTO
TRASCENDENCIA

ETIOLOGIA (CAUSA)
1- POCA PROTECCION DE LOS ELEMENTOS CON BARRERAS CONTRA GOLPES
2- MAYOR CALIDAD EN RESISTENCIA DEL CONCRETO CONTRA LOS IMPACTOS
OBSERVACIONES
1- YA EXISTE EXPOSICION DE ACERO DE REFUERZO EN ALGUNAS PARTES DEL ELEMENTO QUE VAN A OCASIONAR CORROSION EN FORMA RAPIDA

1- RECUBRIMIENTO DE LAS ZONAS AFECTADAS LO MAS PRONTO POSIBLE
2- APLICACIÓN ANTICORROSIVOS EN LOS ACEROS EXPUESTOS
3- COLOCAR BARRERAS METALICAS DE PROTECCION DE LAS COLUMNAS Y VIGAS.

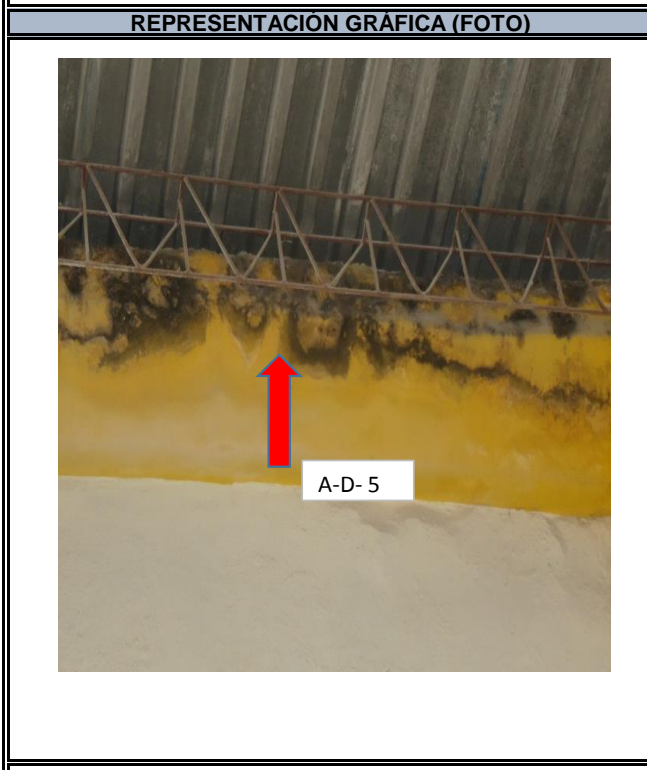
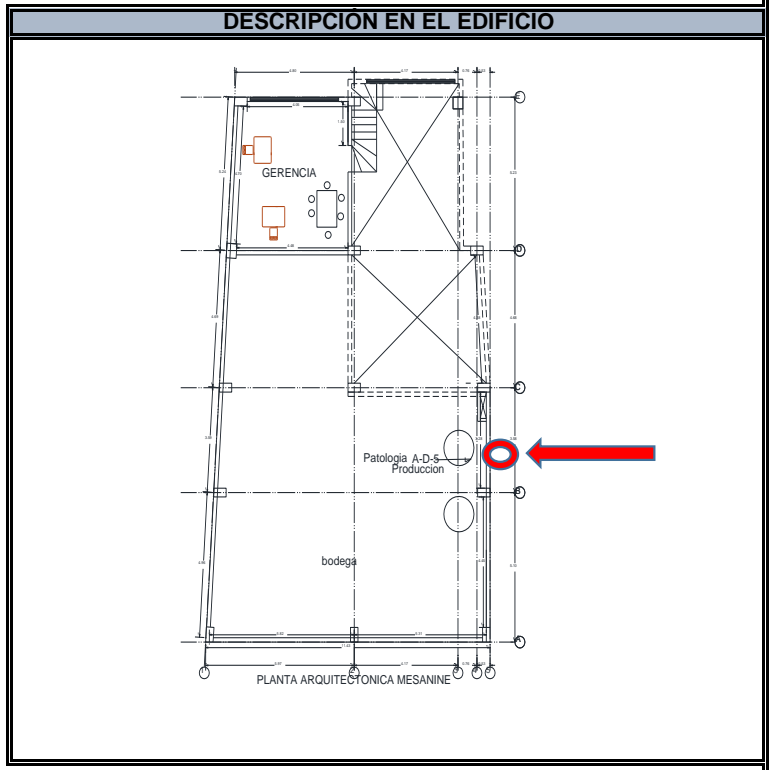
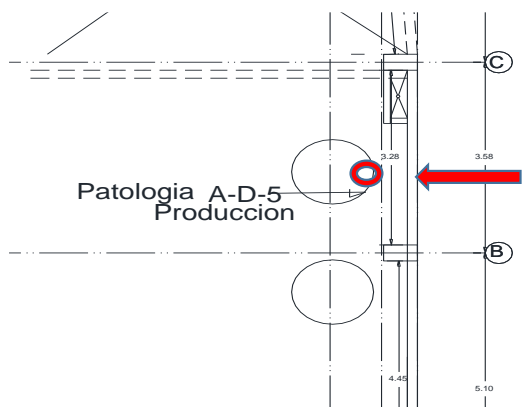
1- FUERTE HUMEDAD, PERDIDA DEL COLOR DE LA PARED
 2- DETERIORO EN LA CAPACIDAD DE LA VIGA POR EFECTOS DE LA HUMEDAD CONSTANTE EN EL ELEMENTO

- 1- INCAPACIDAD DE EVACUACION DE LA CANAL
- 2- MAL DISEÑO EN MEDIDAS POR CAUDALES DE AGUA
- 3- POCA PENDIENTE DE LA CANAL
- 4- MALA IMPERMEABILIZACION DE LA ZONA AFECTADA
- 5- MALA INSTALACION DE LA TEJAS QUE REMATAN EN LA VIGA CANAL

1- SE DEBE HACER UNA REPARACION PRONTA ANTES QUE LA HUMEDAD AFECTE LOS MATERIALES DE LA BODEGA, Y SIGA DETERIORANDO LAS PAREDES QUE YA AFECTAN HASTA EL PISO 1

- 1- CAMBIO DE LA VIGA CANAL PARA AUMENTAR LA SECCION
- 2- IMPERMEABILIZAR LA VIGA CANAL

- 3- AUMENTAR LA LONGITUD DE LA TEJAS QUE LLEGAN A LA VIGA CANAL HASTA QUE LLEGUE A SU EJE

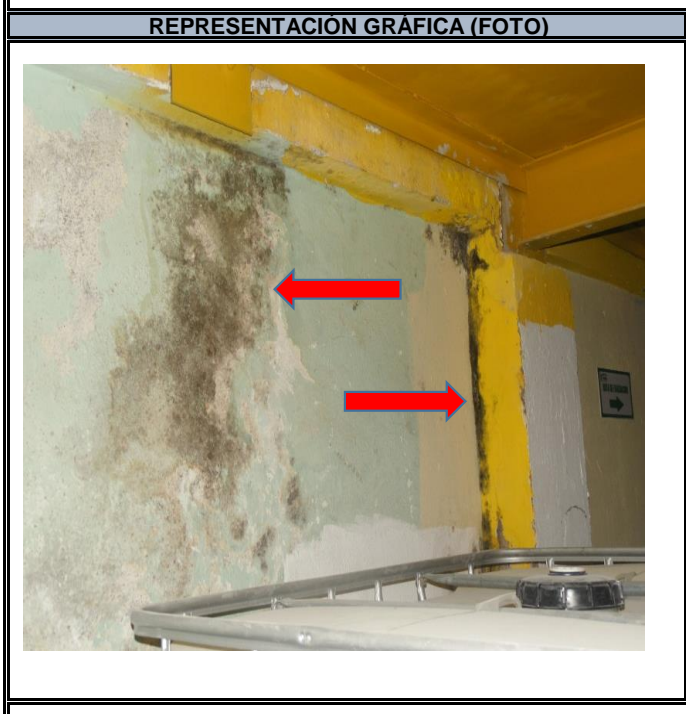
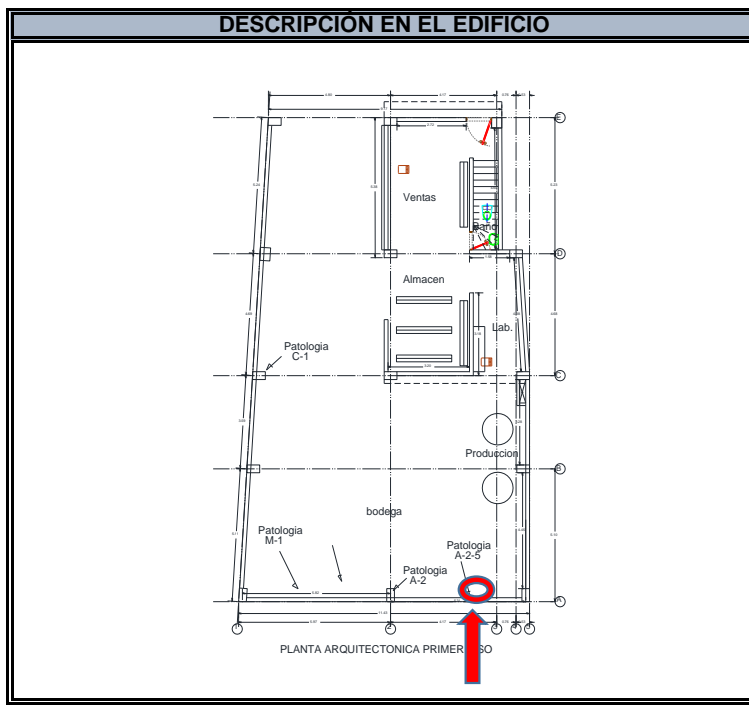
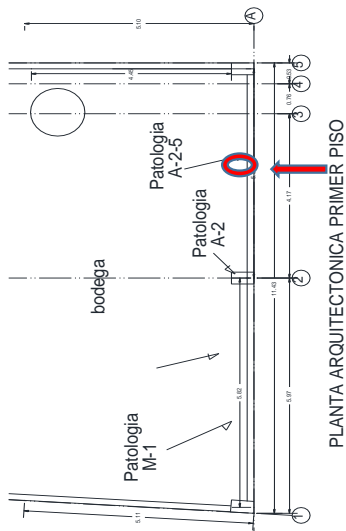
- 1- HUMEDAD PROGRESIVA EN LAS PAREDES
- 2- FUERTE OLOR A PINTURA Y ESTUCO EN MALAS CONDICIONES PARA LOS OCUPANTES DIARIOS DEL SITIO

- 1- INCAPACIDAD DE EVACUACION DE LA CANAL
- 2- FALTA DE MANTENIMIENTO EN LA CANAL
- 3- POCA PENDIENTE DE LA CANAL
- 4- LAS TEJAS NO LLEGAN HASTA EL EJE DE LA CANAL

- 1- AL MOMENTO DE LLOVER FUERTE SE CONSTATO QUE ENTRABA EL AGUA POR MAL FUNCIONAMIENTO DE LA CANAL Y LA MALA INSTALACION DE LAS TEJAS

- 1- SE DEBE REPARAR LA CANAL Y SELLAR EL ESCAPE DE AGUA
- 2- REVISAR LA PENDIENTE DE EVACUACION Y LA CAPACIDAD DEL BAJANTE NO SEA QUE SE ENPOCE EL AGUA POR QUE EL TUBO ES INSUFICIENTE PARA LA EVACUACION.
- 3- CAMBIAR LA VIGA CANAL POR UNA DE MAYOR MEDIDA

- 4- HACER UNA PROLONGACION DE LAS TEJAS HASTA EL EJE DE LA CANAL Y EVITAR QUE SE VAYA POR LA PAREDES.

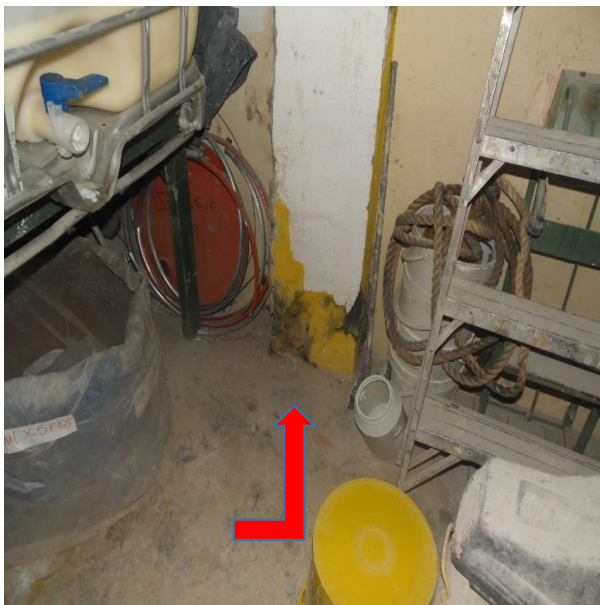
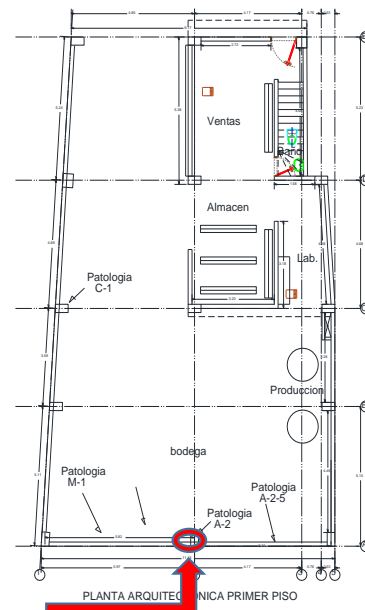
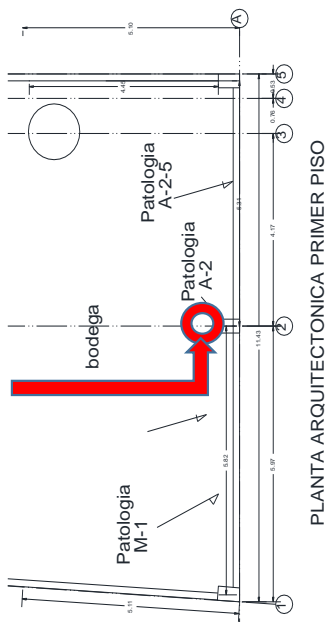
1- HAY EVIDENCIA DE CORROSION DEL ACERO DE LA COLUMNA
 2- YA SE PRESENTA DESPRENDIMIENTO DEL RECUBRIMIENTO DEL ELEMENTO.

1- HAY PRESENCIA DE HUMEDAD QUE VIENE DEL PISO ES POSIBLE NIVEL FREATICO ALTO
 2-FALTA IMPERMEABILIZACION DE LA ZONA Y FALTARON FILTROS POSIBLEMENTE.

1- SE DEBE HACER UN AUSCULTAMIENTO ADECUADO DE LA LESION, CON EL FIN PODER DETERMINAR LA GRAVEDAD DEL ELEMENTO

1- POSIBLEMENTE LA CONSTRUCCION DE FILTROS PARA CAPTAR LAS AGUAS DE ESCORRENTIA EXISTENTES

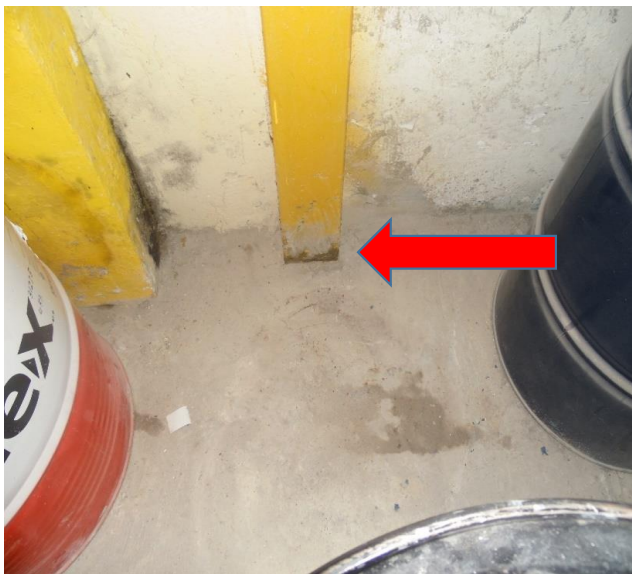
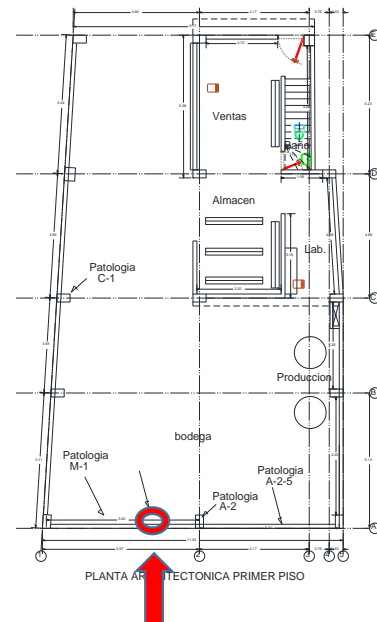
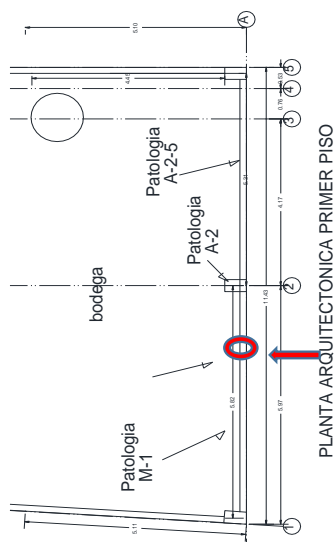
1- OXIDACION DE LA COLUMNA METALICA

1- HUMEDAD PROVINENTE DEL PISO POSIBLE NIVEL FREATICO
 ALTO
 2- ATAQUE POR ELEMENTOS QUIMICOS PROVENIENTES DE LAS
 MATERIAS PRIMAS QUE SE UTILIZAN EN LA FABRICA

1-LIMPIEZA DEL ELEMENTO PARA QUITAR LA CORROSION
 ENCONTRADA

2- PROTEGER CON PINTURAS ANTICORROSIVAS Y PINTURA ESPECIAL
 QUE PERMITA MAS TIEMPO DE USO DE LA COLUMNA
