**CONTROL DE FISURAS Y GRIETAS**

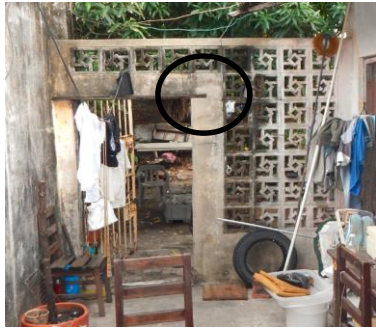
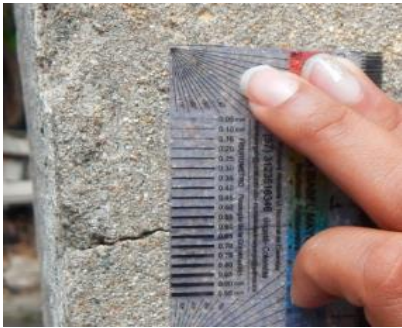
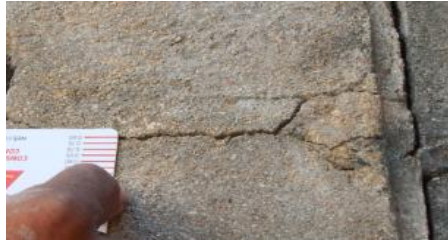
0,5 MM	0,8 MM	GRIETA HORIZONTAL DE 0.80 MM, A NIVEL SUPERIOR DE MURO Y SOBRE VANO DE ACCESO. LA GRIETA HA AUMENTADO DE 0.5 MM A 0.8 MM A LO LARGO DE UN AÑO Y SEÑALA FALENCIAS DE RESISTENCIA DE MOMENTOS EN DINTEL. SE OBSERVA QUE SOBRE EL VANO DE LA PUERTA EXISTE UN LISTÓN DE MADERA, QUE PARECE HACER LAS VECES DE DINTEL.
2	DEPÓSITO

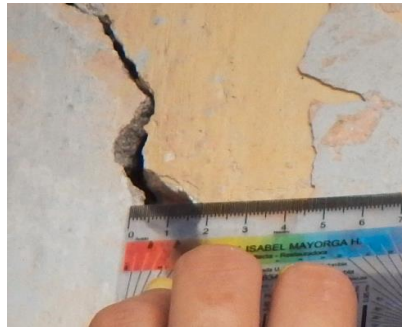
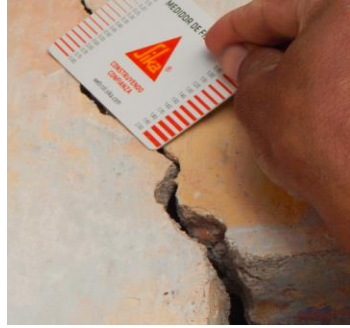
0.4 MM- 15 MM	2 MM- 20 MM	LAS MEDIDAS DE LA DIMENSIÓN INICIAL FUERON DE 15 MM EN SU EXTREMO MÁS GRUESO, DISMINUYENDO HASTA LOS 0.4 MM; LAS MEDIDAS DE LA DIMENSIÓN FINAL SON DE 20 MM (EN SU EXTREMO MÁS GRUESO) A 2 MM (EN SU LADO MÁS ANGOSTO). ESTA GRIETA HA PRESENTADO UN NOTABLE CRECIMIENTO Y HA EVIDENCIADO UN AVANZADO PROCESO DE DESPRENDIMIENTOS DE PINTURA.

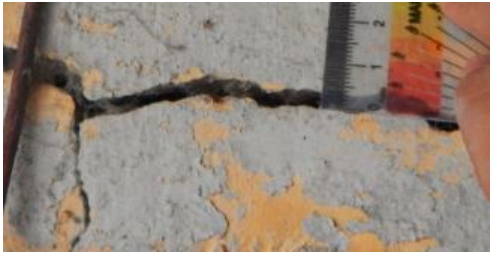
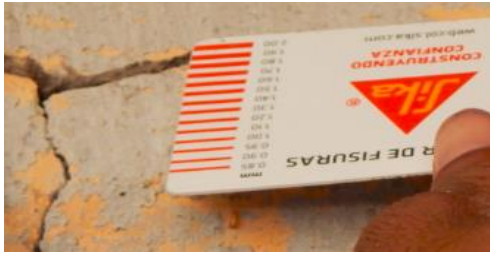
3	DEPÓSITO

3 MM	3 MM	LA GRIETA MANTUVO SUS DIMENSIONES DE ESPESOR A LO LARGO DEL AÑO ESTUDIADO, EVIDENCIANDO UN CRECIMIENTO EN SU LONGITUD HACIA LA PARTE SUPERIOR DEL MURO Y AUMENTANDO LA DIFERENCIA A NIVEL DE PLOMO DEL MISMO.
4	BAÑO

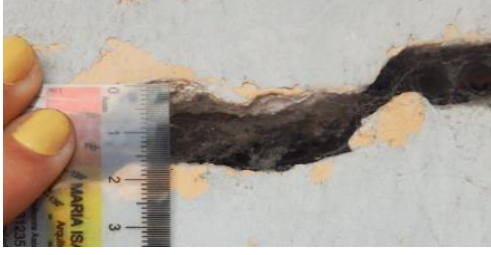
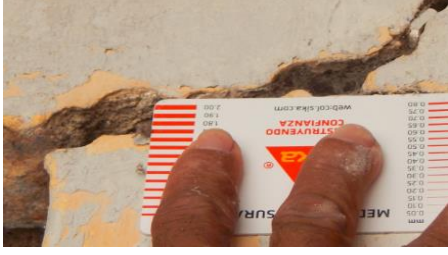
17 MM	21 MM	LAS MEDIDAS DE LA GRIETA AUMENTARON DE 17 MM A 21 MM DE GROSOR A LO LARGO DEL AÑO ESTUDIADO.
5	BAÑO

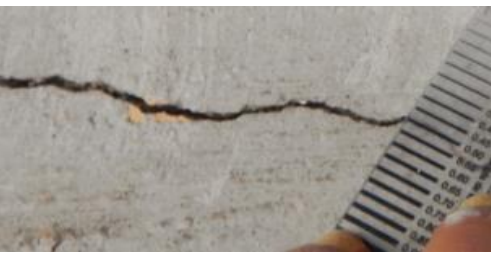
0.5 MM	0.8 MM	PARA EL CASO DE ESTA GRIETA, SE PRESENTA AUMENTO DE ESPESOR DE 0.5 MM A 0.8 MM, DESTACÁNDOSE LA EXISTENCIA DE DESPRENDIMIENTOS DE PINTURA Y PAÑETE DE RECUBRIMIENTO.
