TIPOLOGIA ESTRUCTURAL EN LOS BARRIOS SANTA LUCIA, LOS HEROES Y  
LA URBANIZACION LA ESPERANZA DE LA CIUDAD DE TUNJA

UNIVERSIDAD SANTO TOMAS  
FACULTAD DE INGENIERIA CIVIL

2020

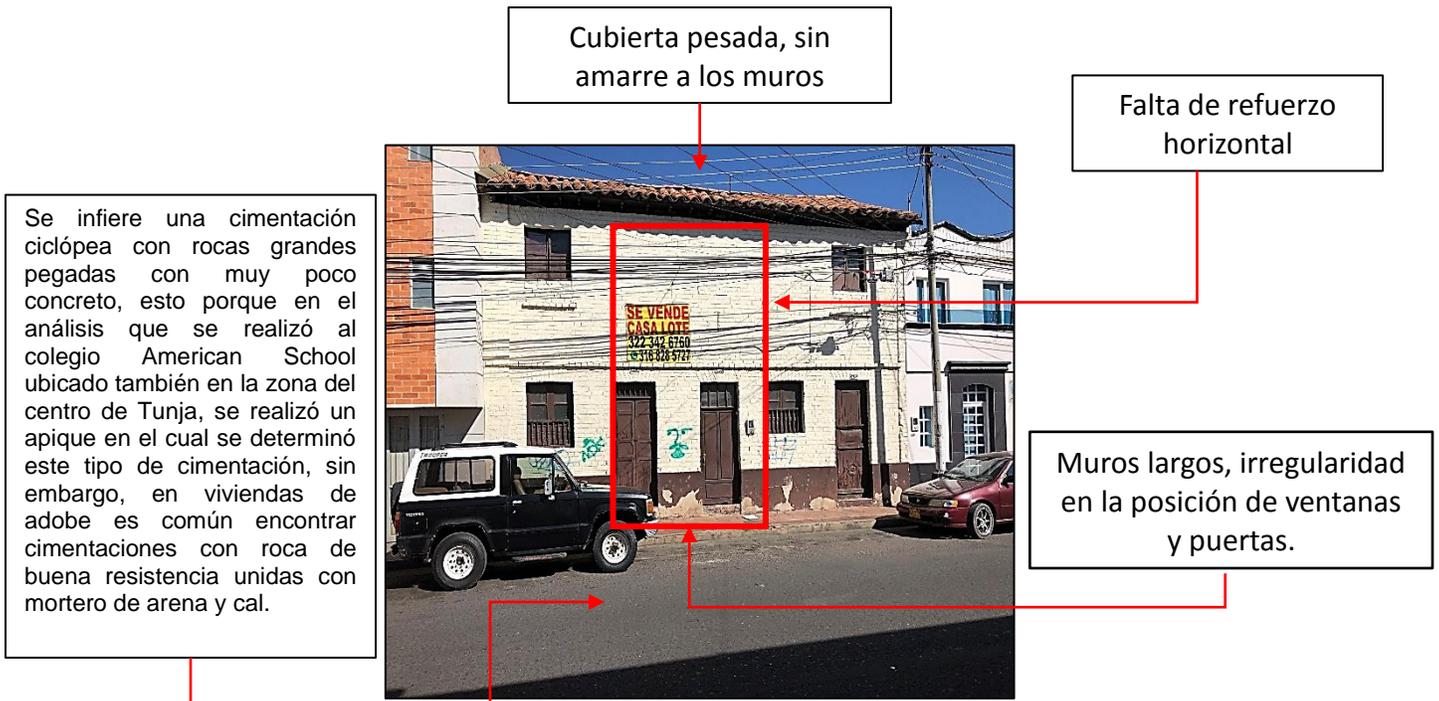
A pesar de que el agua es uno de los elementos más importantes para la creación de las unidades de adobe, también representa uno de los problemas más influyentes en este tipo de sistema de construcción, ya que poco a poco puede deshacer los muros provocando desmoronamientos, caídas de estucos y grietas.

Fotografía 1 vivienda en adobe barrio Santa Lucia

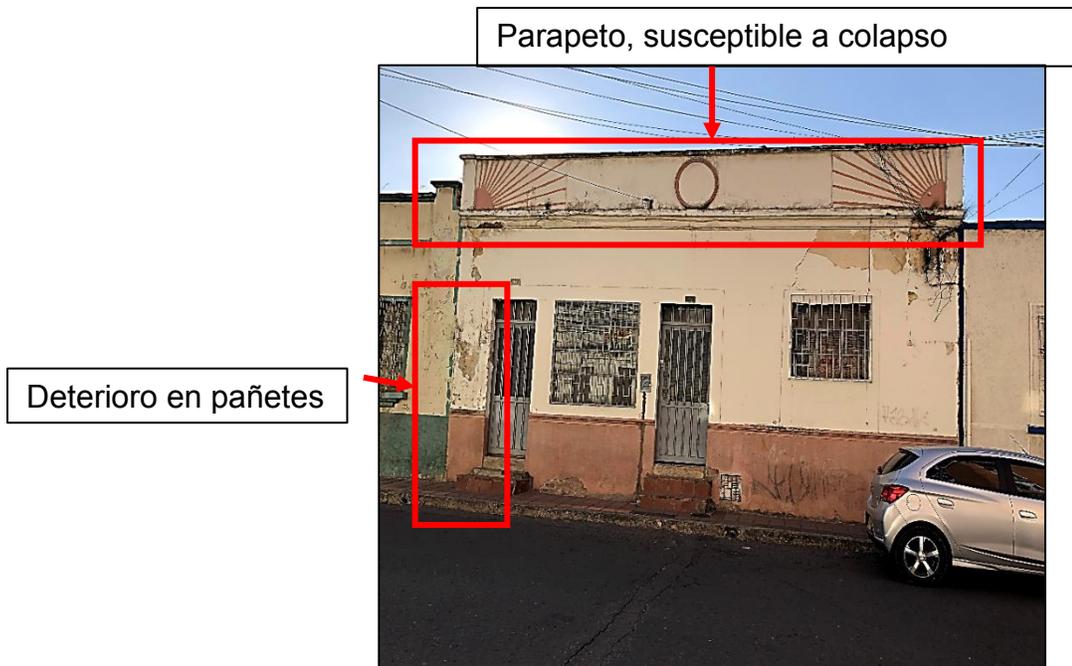
Fotografía 2 Vivienda en adobe barrio Santa Lucia

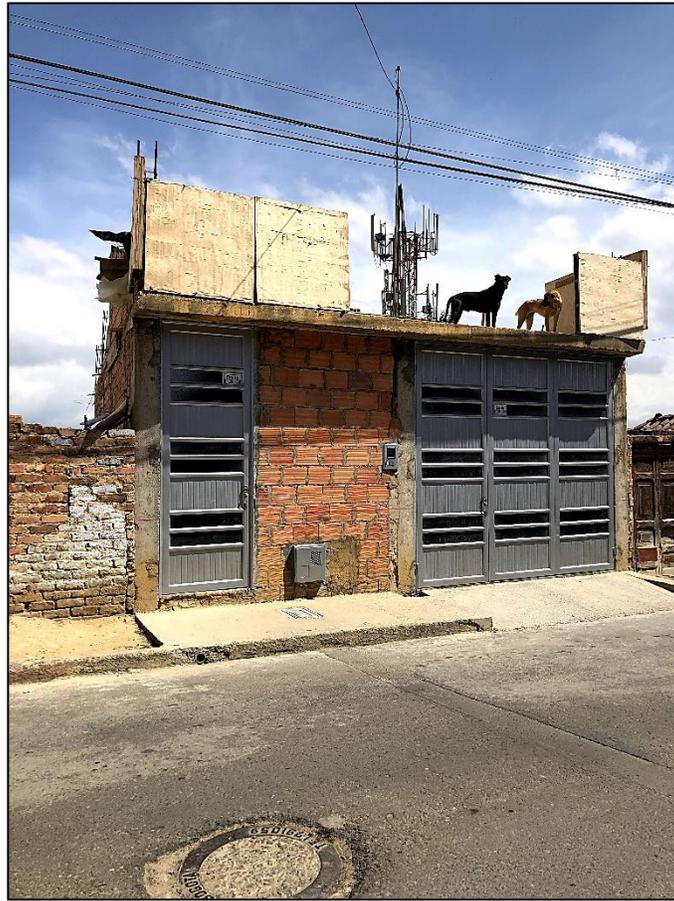
*Fotografía 3 Vivienda sin terminar Barrio Santa Lucia*

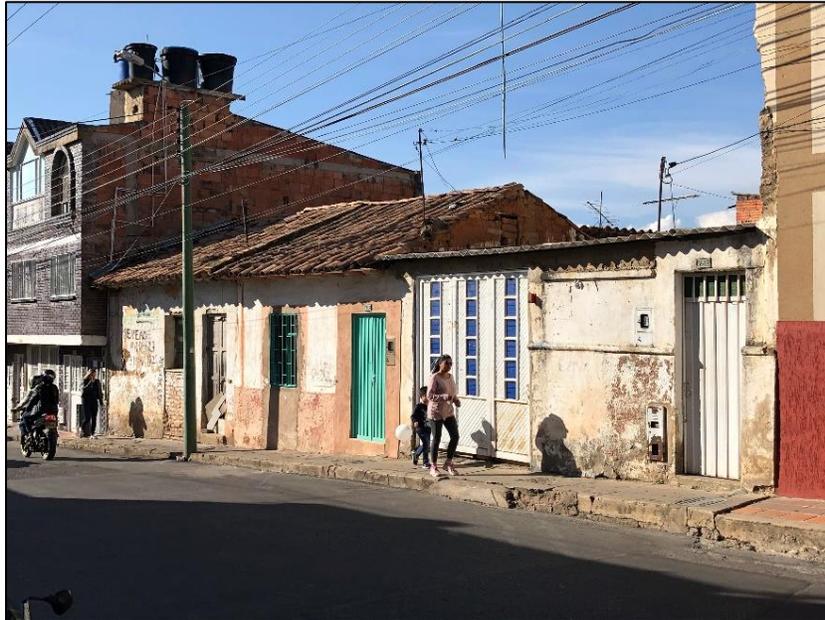
y no deja que las estructuras deformen libremente generando daños en ambas estructuras.

*Fotografía 4 Falta de juntas de separación.*

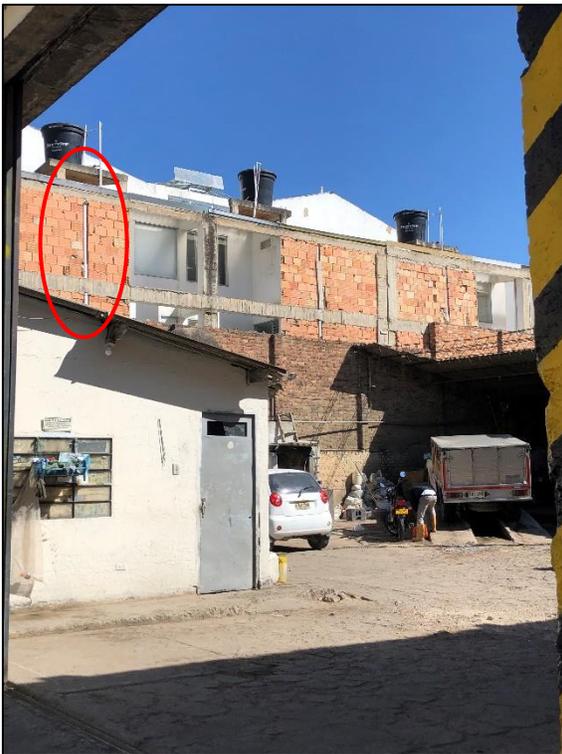
Fotografía 9 Pórticos en Concreto

En los sistemas aporticados que se encontraron se pudo evidenciar discontinuidades en elementos estructurales como columnas y muros atravesados

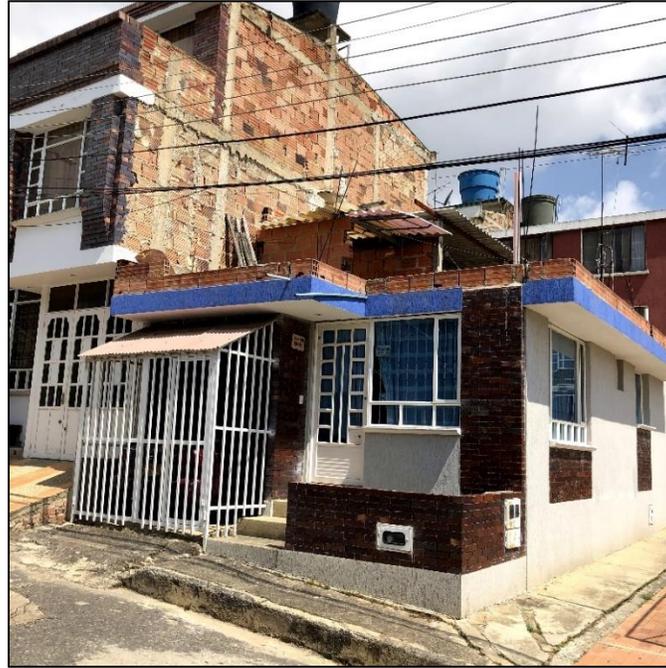
Fotografía 10 Vivienda sin terminar Barrio Los héroes

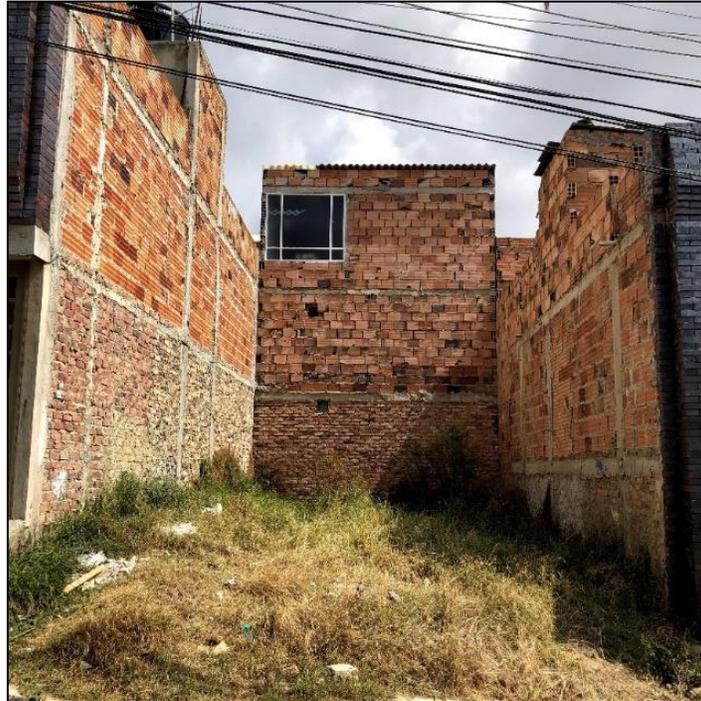
Fotografía 12 Mampostería No Reforzada Barrio Los Héroes

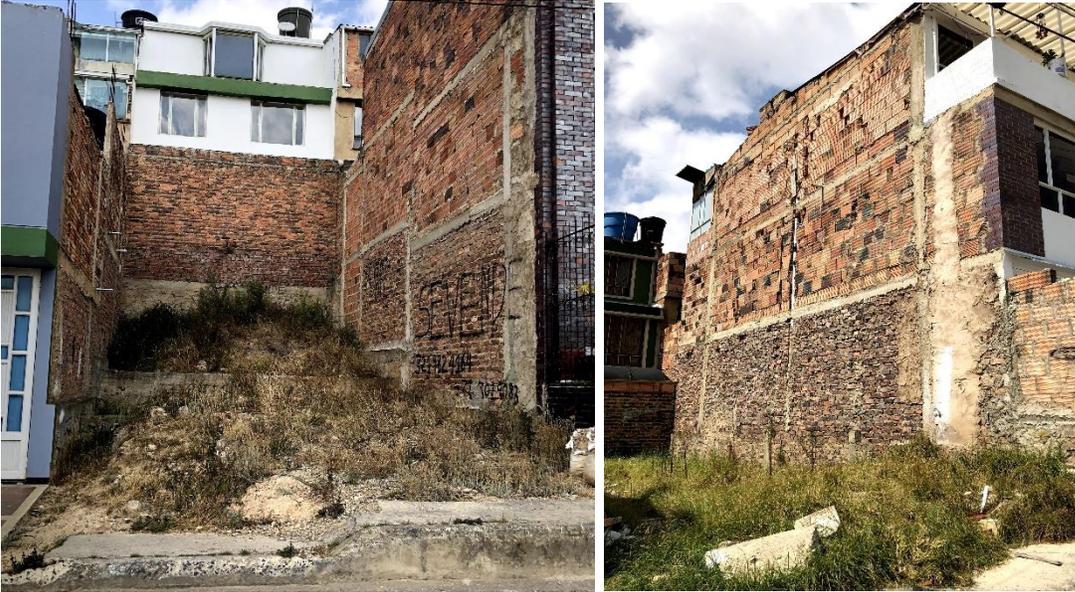
Fotografía 15 Sistema Estructural Barrio Los Héroes

A pesar de que su calidad de diseño es regular, el estado general de las viviendas es bueno, no se ven daños en las fachadas, los habitantes manifestaron no tener problemas de hundimientos en el suelo, humedad, o fisuras en sus casas.

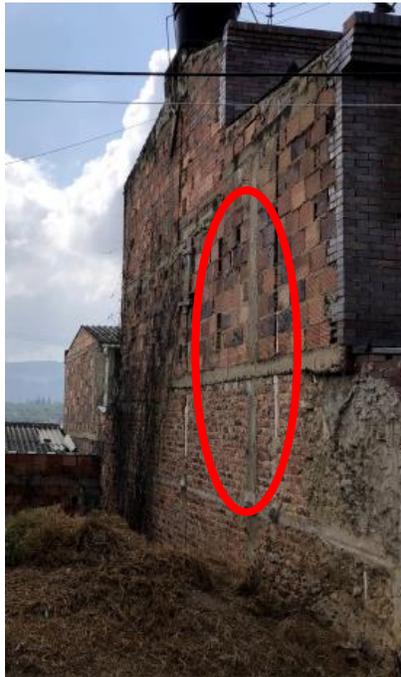
*Fotografía 17 Distintas Unidades de Mampostería*
