**INFORME DE PASANTÍA: PROYECTO MULTIFAMILIAR ALTOS DEL NOGAL
MUNICIPIO DE MONIQUIRÁ**

**UNIVERSIDAD SANTO TOMÁS
FACULTAD DE INGENIERÍA CIVIL
TUNJA
2016**

**Trabajo de investigación presentado como requisito parcial para optar al
título de:
INGENIERA CIVIL**

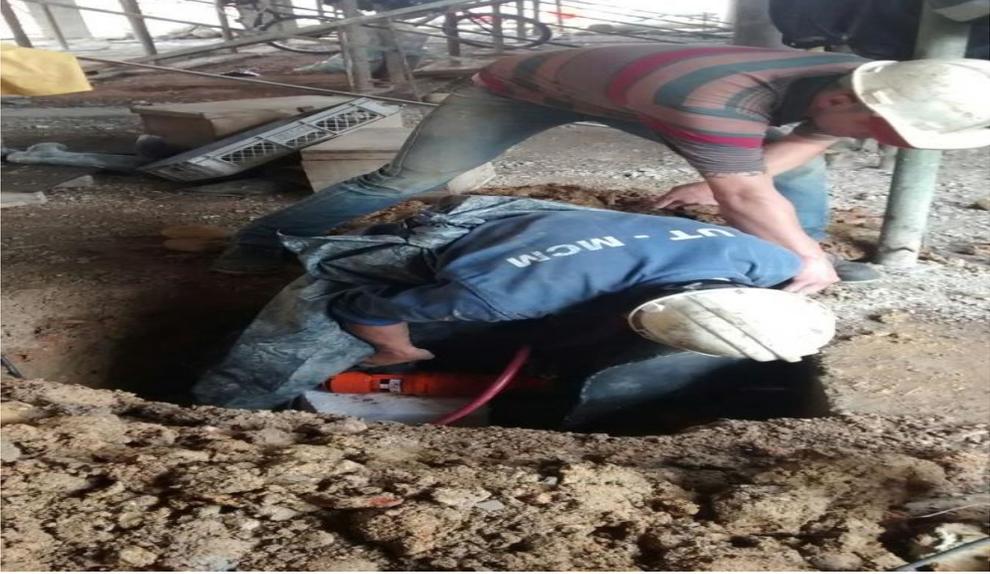
Fuente: propia	
Descripción de la actividad:	
<p>De acuerdo a los resultados recibidos por el laboratorio Hermanos Lopez de Tunja se pudo verificar que la resistencia del concreto despachado por la concretera Concremex Ltda a los veintiocho días de su fundición no cumplía con la resistencia esperada de 3000 psi (21 Mpa), se arrojaron resultados por debajo de 2550 psi (18 Mpa) equivalente al 85% de la resistencia deseada en diferentes puntos. Por tal razón se tomó la decisión de la toma de núcleos en las partes donde la resistencia fallaba ya que no se debía continuar hasta que el concreto diera la resistencia especificada porque de lo contrario se tenía que demoler o recalzar la estructura. En este proceso se realizó la supervisión de cada toma de núcleo verificando que no salieran con ninguna fisura ni se presentara ningún corte de acero en cada elemento.</p>

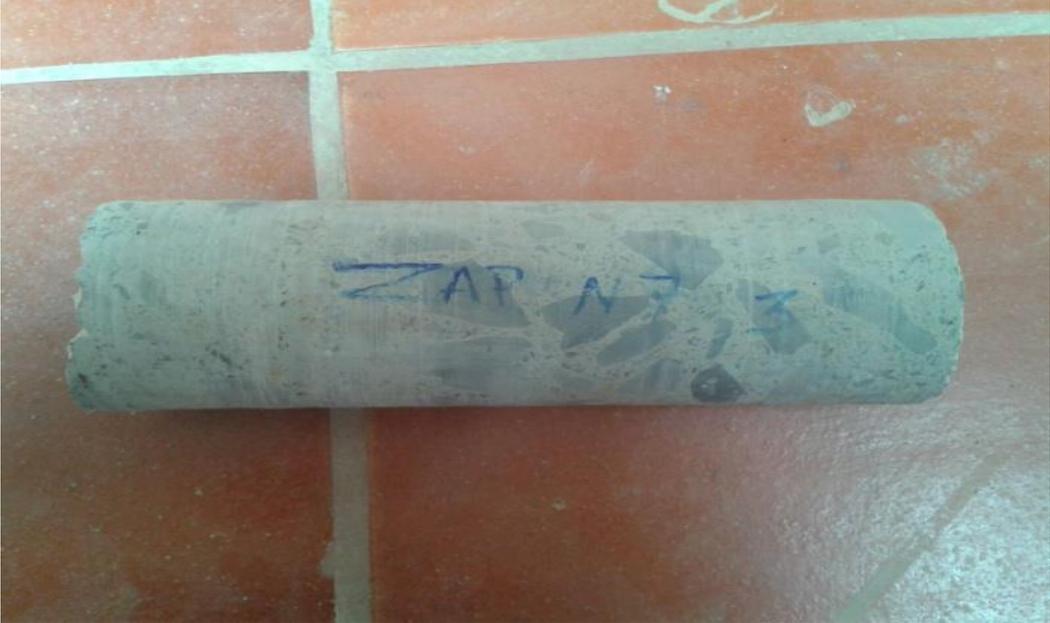
Fuente: propia	
Descripción de la actividad:	
<p>Los núcleos tomados por la empresa Hermanos López tenían un diámetro de 12 centímetros como requisito mínimo para la correspondiente falla. Luego de la extracción del núcleo se hizo la supervisión verificando dimensiones, posibles cortes de acero o fisuras. Finalmente se marcaron identificando el punto de extracción y la resistencia.</p>	
Equipo utilizado:	Taladro para sacar núcleos, baldes y manguera
Materiales utilizados:	Concreto muestra y agua

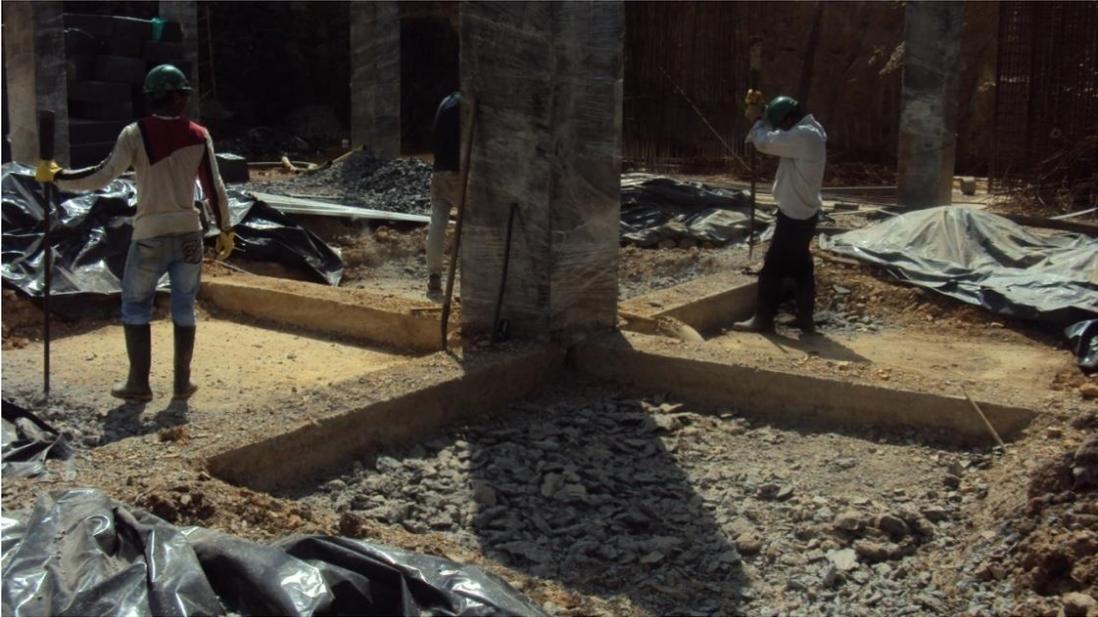
Fuente: propia	
Descripción de la actividad:	
<p>La zapata N-7 fue una de las secciones en donde la resistencia, que no cumplió con el nivel de resistencia exigido, ya que se esperaba tuviera 3000 psi (21 Mpa), por lo tanto se inicia la excavación y esкарificación de una capa de 5 centímetros de la zapata para iniciar el debido recalce. Para este procedimiento se superviso cada paso de acuerdo al detalle enviado por el ingeniero estructural y así llevar un control de los materiales que se utilizaron ya que la concretera debía responder por la totalidad del gasto que estos recalces generaban incluyendo mano de obra.</p>	
Equipo utilizado:	Barras, picas, picas carretillas
Materiales utilizados:	Zapata

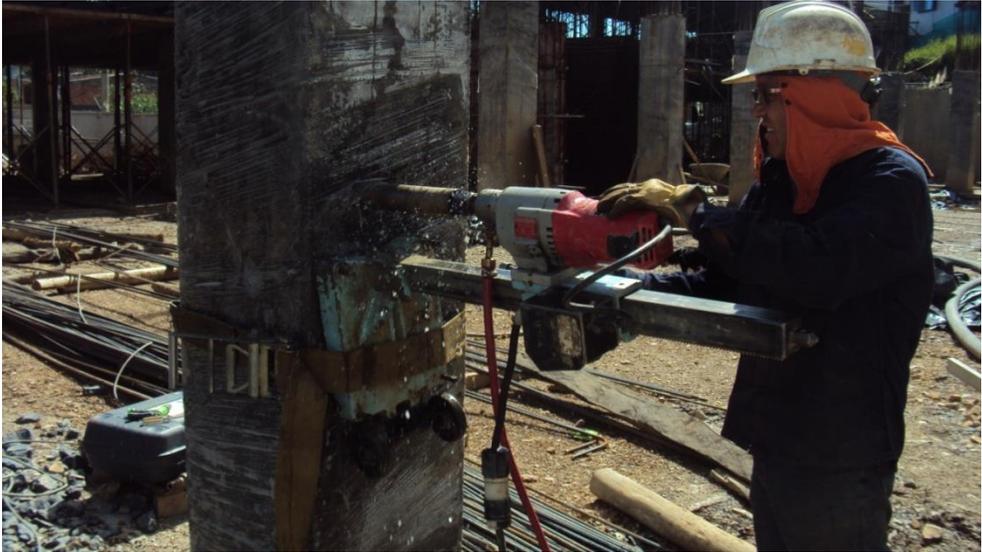
Fuente: propia	
Descripción de la actividad:	
<p>En los resultados enviados por la empresa Hermanos López de la ciudad de Tunja se confirmó que la resistencia de 10 columnas fundidas del Sótano 2 fueron menores a 4000 psi (28 Mpa), sin posibilidad de recalzarlas por lo tanto se tomó la decisión de acuerdo a la revisión por parte del ingeniero estructural de demolerlas ya que el costo era inferior haciéndose ese proceso, por lo tanto la concretera nuevamente asumió los costos de mano de obra, alquiler de equipos, concreto y acero renovado.</p>	
Equipo utilizado:	Bichiroque, nivel, pinzas , flexómetro, carretillas, vibrador, andamio, testeros
Materiales utilizados:	Concreto, Acero de refuerzo, alambre
