APOYO TÉCNICO EN LA SUPERVISIÓN DE UN PROYECTO VIAL EN
EJECUCIÓN POR PARTE DE LA SECRETARÍA DE INFRAESTRUCTURA PÚBLICA
DEL MUNICIPIO DE TUNJA-BOYACÁ

UNIVERSIDAD SANTO TOMÁS SECCIONAL TUNJA
FACULTAD DE INGENIERÍA CIVIL

PASANTÍA PARA OBTENER EL TÍTULO DE INGENIERO CIVIL

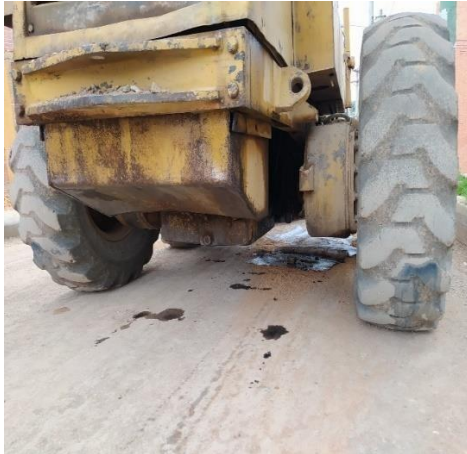
Fotografía 4. Fuga motoniveladora

Se realizó un seguimiento y supervisión al inicio de la jornada laboral diaria de la maquinaria pesada que se utilizaban para la excavación, extensión y compactación de los distintos materiales; retroexcavadora, motoniveladora, vibro compactador y minicargador; ya que algunas de estas tenían fugas de aceite y de gasolina que afectaban directamente a las capas granulares que se estaban extendiendo y compactando, ocasionando la contaminación de estas y en un futuro, un posible fallo en la estructura. En las siguientes fotografías se puede observar el fallo de estas.

Se solicitó a la empresa contratada ORBEING SAS por parte de la Interventoría a cargo, la suspensión de actividades, hasta que dieran solución en la reparación de las máquinas que estaban presentando averíos y estaban ocasionando la contaminación de las capas granulares que componen la vía, para así evitar que haya una descomposición en la calidad de los materiales y prevenir posibles fallas futuras en la vía.

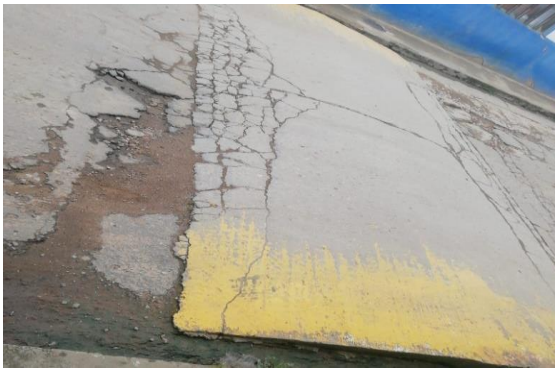
Fotografía 47. Resalto circular.

A continuación, se observarán algunos de los reductores de velocidad inspeccionados en regular y mal estado.

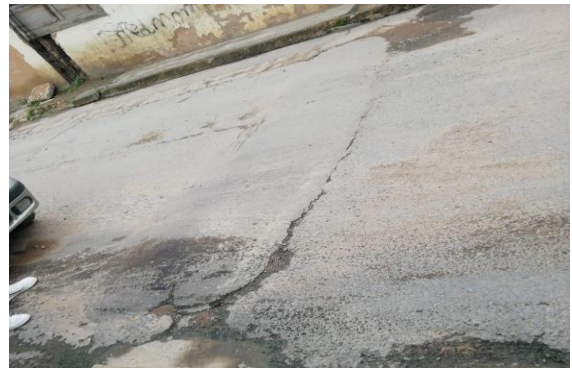
Fotografía 48. resalto circular pésima condición

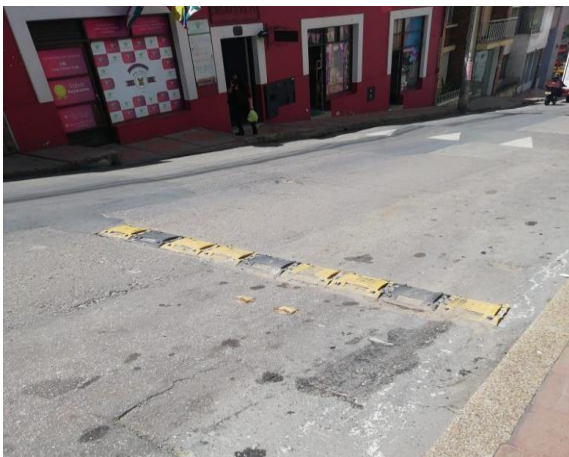
Fotografía 49. resalto portátil con desgaste.

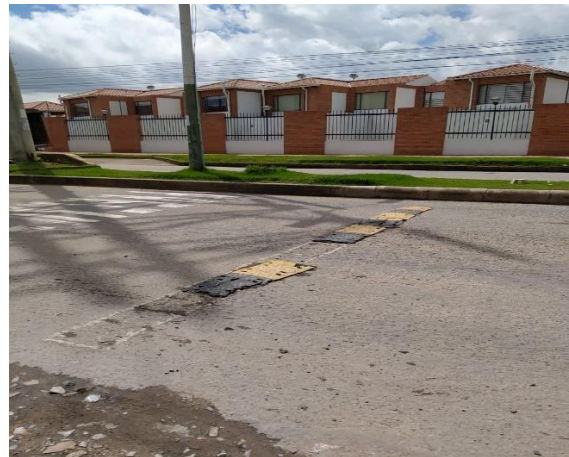
Fotografía 50. resalto portátil pésimo estado.
