ESTUDIO PATOLOGICO PARA LA REHABILITACION DEL BLOQUE 8 DE LA
AGRUPACIÓN DE VIVIENDA PIO XII UBICADO EN LA CALLE 6BIS N°79C-04 EN
LA CIUDAD DE BOGOTÁ

INGENIERO GABRIEL SANTIAGO SILVA VEGA

UNIVERSIDAD SANTO TOMAS - EDUCACON ABIERTA Y A DISTANCIA

ESPECIALIZACIÓN EN PATOLOGÍA DE LA CONSTRUCCIÓN

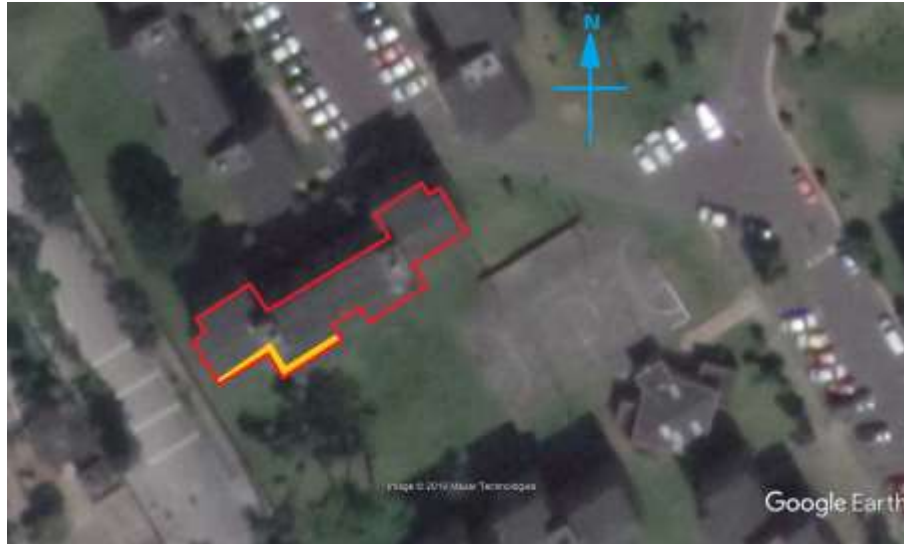
Panorámica en planta general del bloque 8

Nota. Las líneas amarillas corresponden a la región donde se presentan más lesiones causadas por el asentamiento diferencial

En la foto panorámica anterior se resalta el bloque de estudio y la zona en la que se presentaron los mayores daños a los elementos de fachada, correspondiente a la fachada sur occidental. Adicionalmente se aprecia al costado oriental la zona vehicular y parqueaderos que se extienden hasta la zona norte del bloque 8, una cancha de microfútbol y justo al lado de esta y frente a la fachada sur (fachada posterior) se encuentra una zona verde en la cual, actualmente se encuentra una gran cantidad de moñones de árboles. En la fachada norte del bloque 8 se encuentra una zona verde con un gran árbol, un bloque de apartamentos y una zona de parqueaderos de residentes

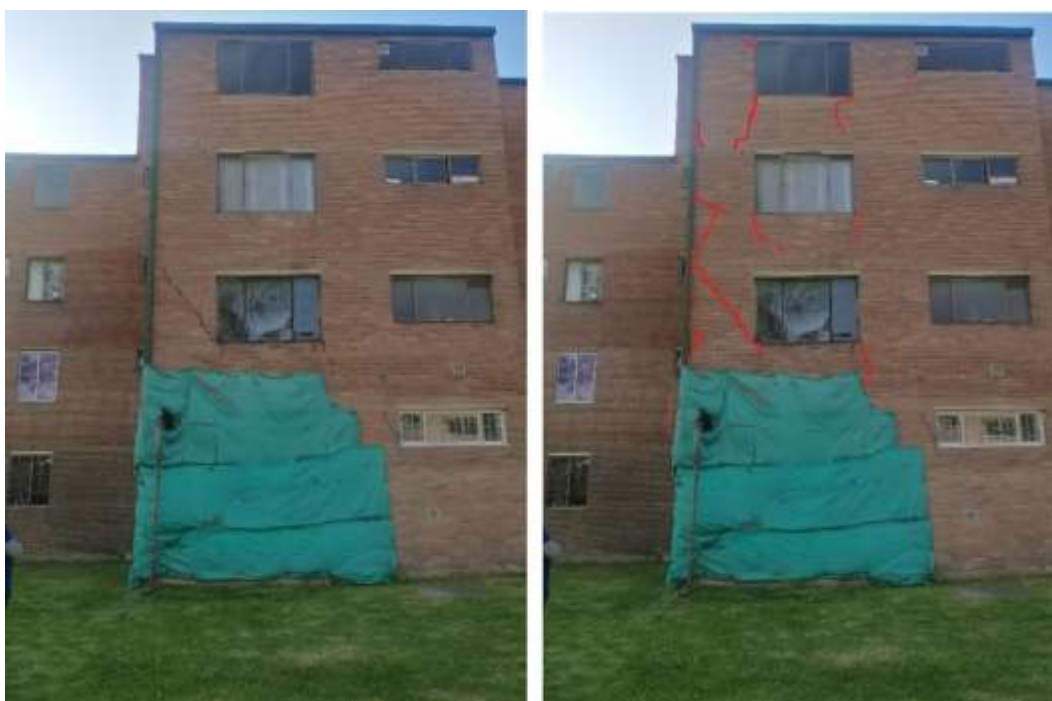
Figura 7

Zona de daño en fachada sur o posterior con identificación de grietas en la foto derecha

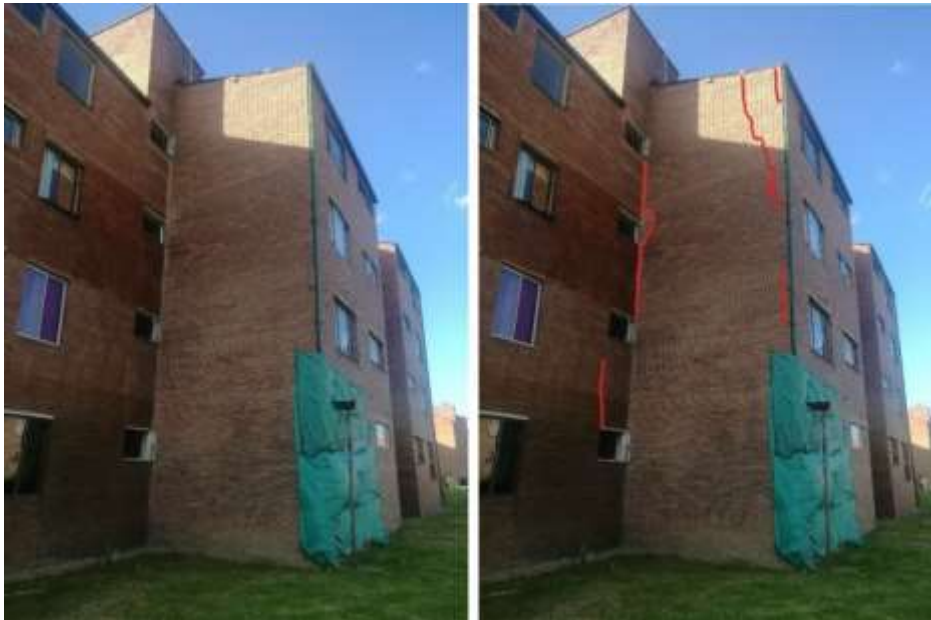
Figura 8

Zona de daño en fachada sur o posterior. Vista sur a norte con identificación de grietas en la foto derecha

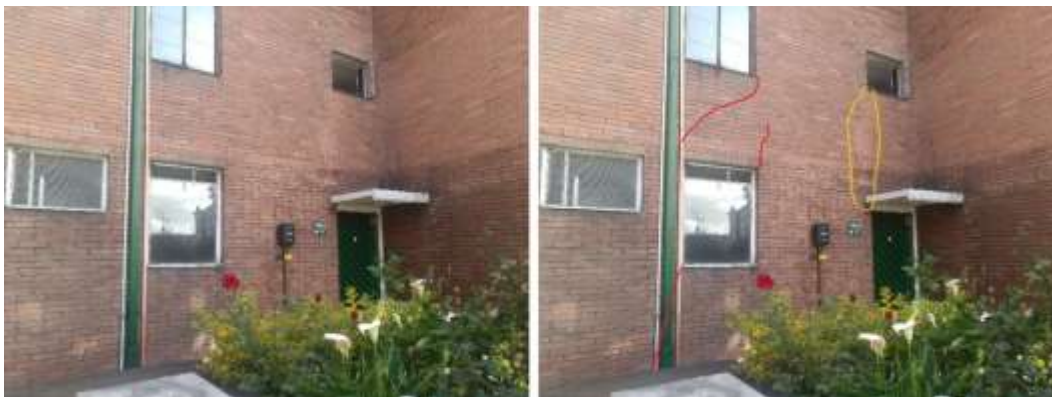
**Figura 9**

Acceso al interior 3 sobre fachada norte o principal. Identificación de grietas en la foto derecha

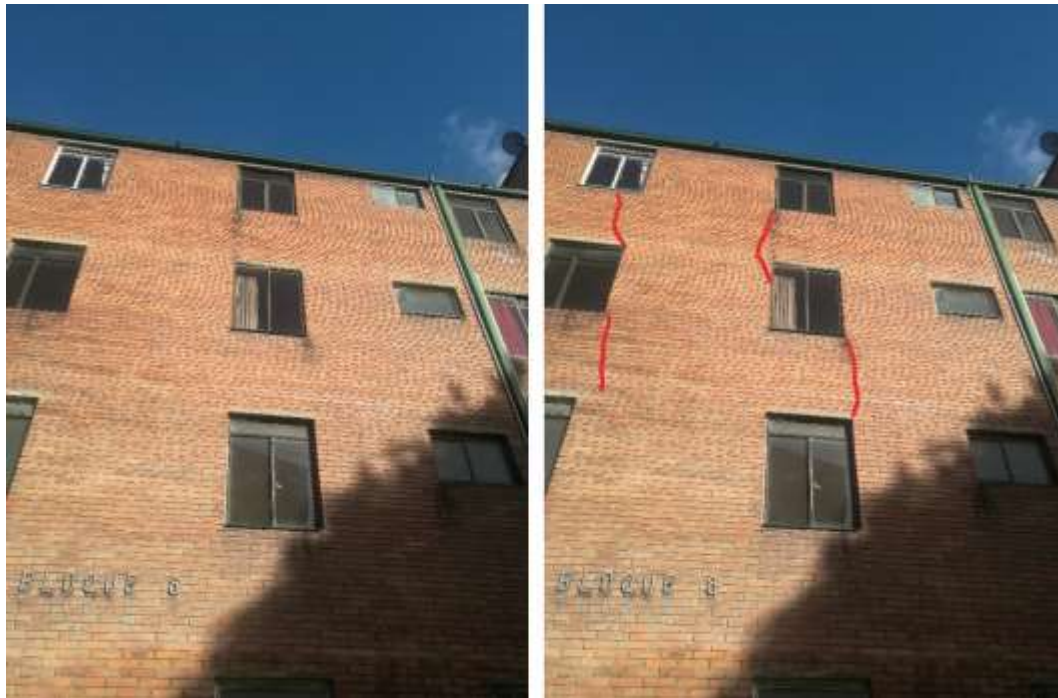
Figura 10

Fachada norte o principal. Identificación de grietas en la foto derecha

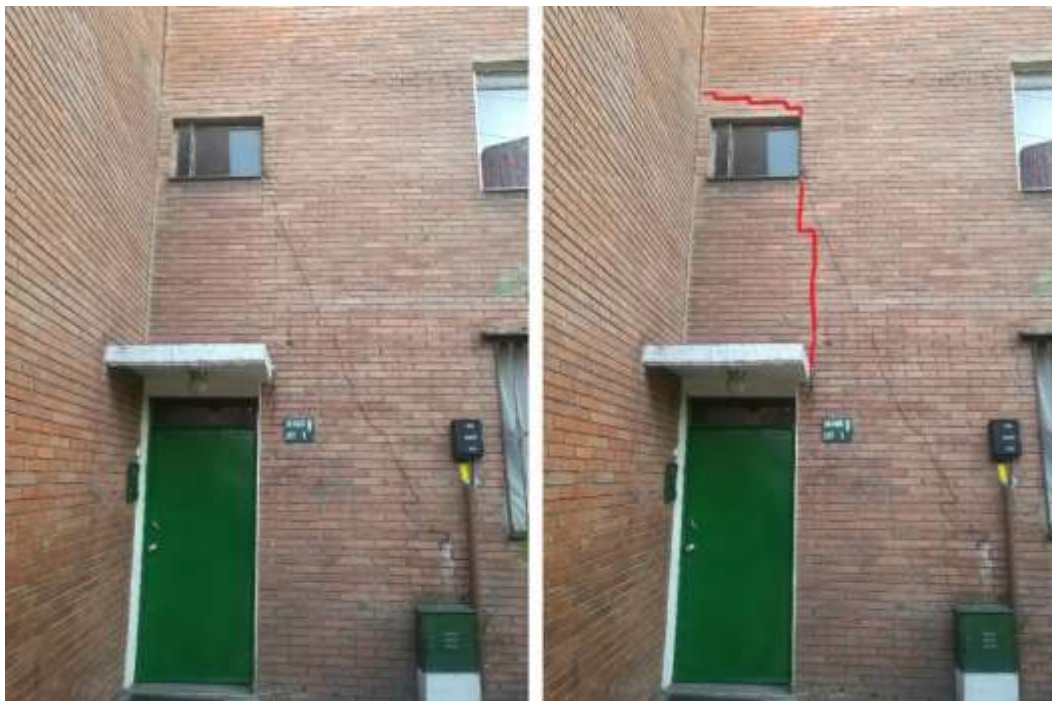
Figura 11

Acceso al interior 1 sobre fachada norte o principal. Identificación de grietas en la foto derecha

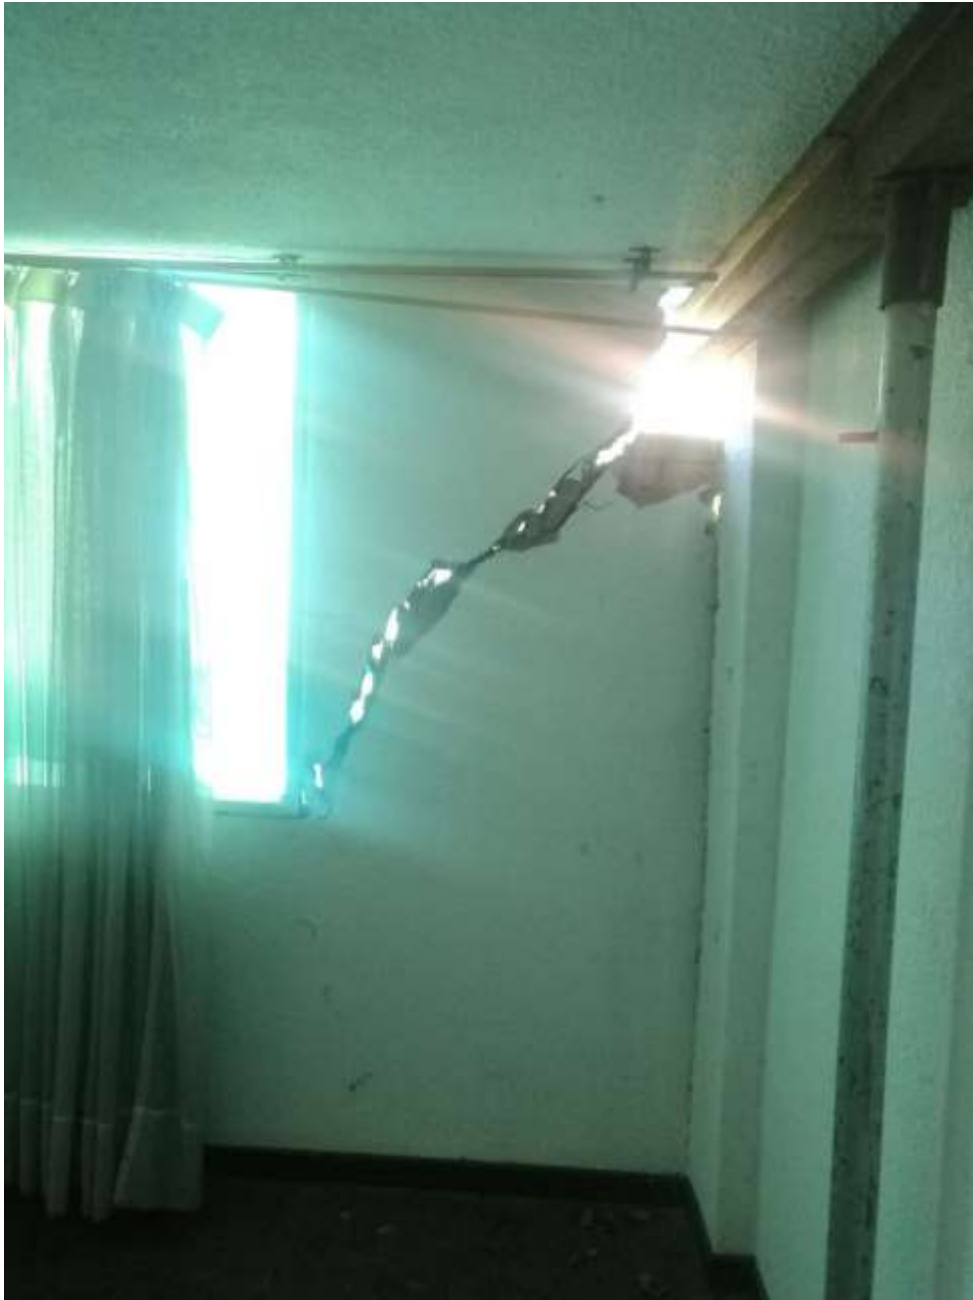
Ventana de la sala del apartamento 102 del interior 3 del bloque 8

En las dos fotos anteriores se ve una grieta diagonal, a 45 grados, que inicia en el piso del costado izquierdo y termina en el techo del derecho, característico de asentamientos diferenciales en donde el costado derecho de la ventana es el que baja.

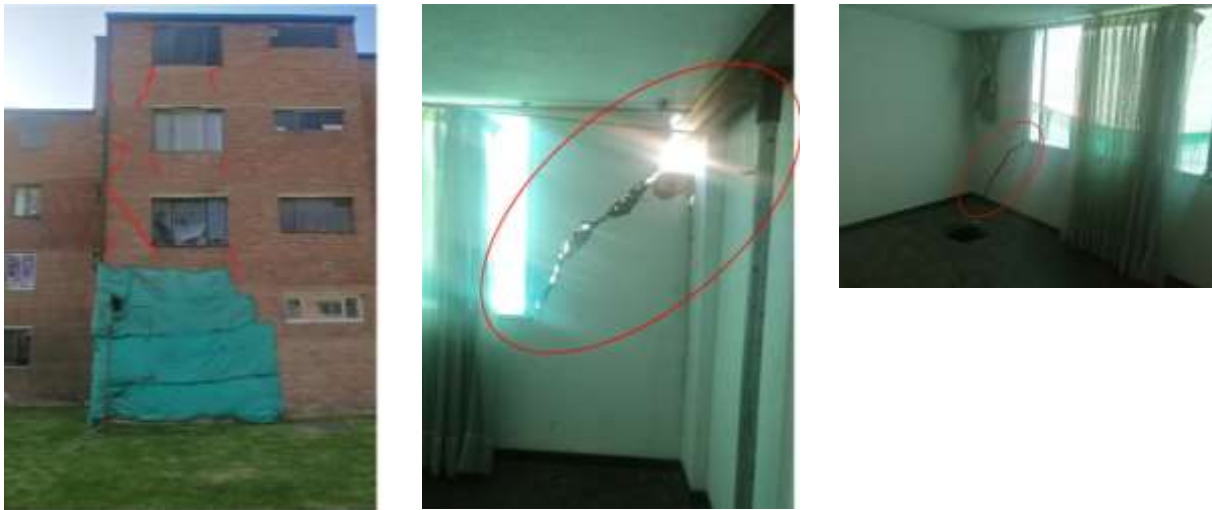
Registro fotográfico de las lesiones en uno de los muros longitudinales de la fachada sur.

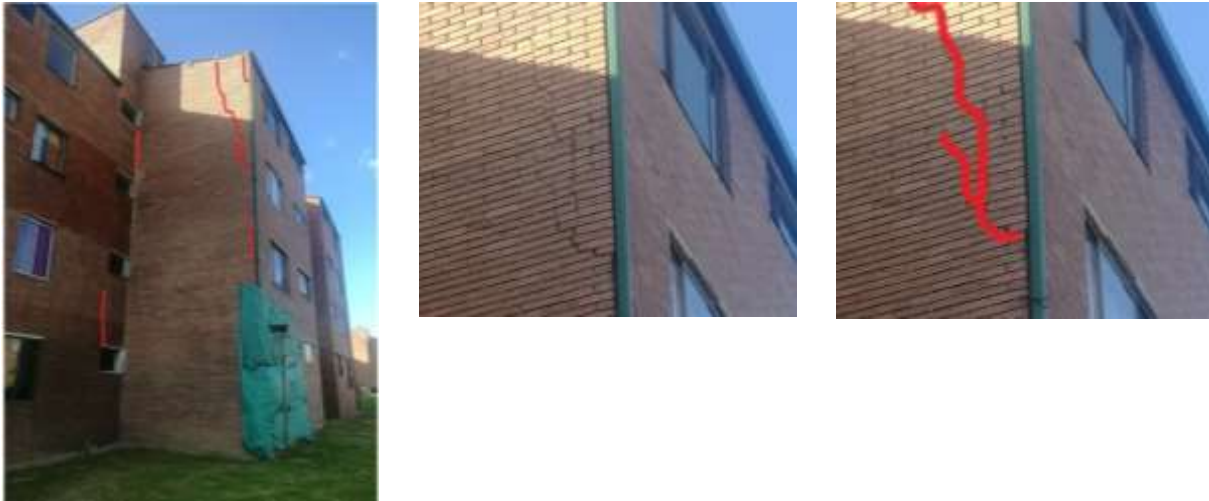
Figura 48

Ficha 20-Les-23: También evidencia el daño por el asentamiento en la misma zona descrita en la ficha 20-Les-22.

Registro fotográfico de las lesiones en uno de los muros transversales de la fachada sur.

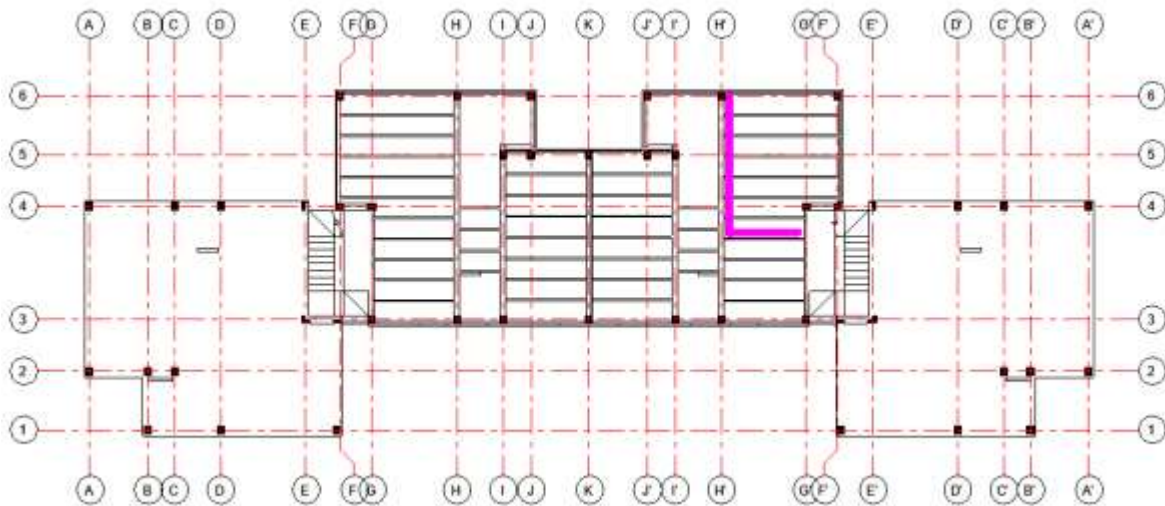
Figura 49

Ficha 20-Les-28 y Ficha 20-Les-29: Se evidencia una grieta de 5mm en la parte superior de la losa de entrepiso del piso 2, paralela al eje H' y una grieta en el piso 1 paralela al eje 4 en que evidencia que en este punto se presentó una tracción en la superficie superior, que lo más probable es que haya sido generado por un momento negativo. Para que lo anterior ocurra debe haber un desplazamiento vertical en una zona alejada de este punto, como puede ser un descenso en la columna del eje F'-6

Planta estructural de piso 2

Nota: En color magenta se identifican las grietas paralelas a los ejes H' y 4

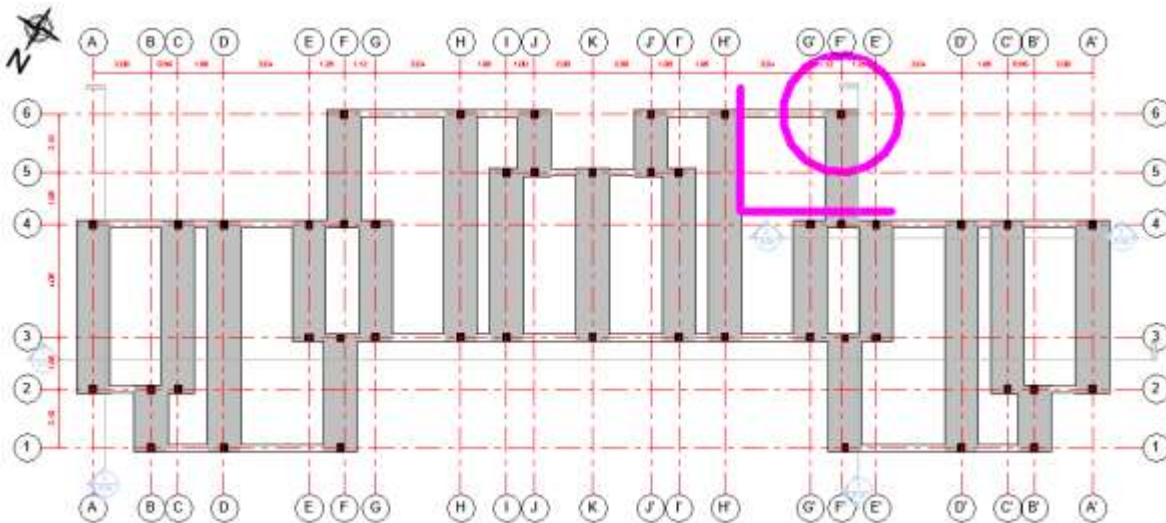
Planta de cimentación NE-1.90

Nota. El círculo magenta identifica la columna que presentó el asentamiento diferencial, mientras que las líneas magenta paralelas a los 4 y H' representan la proyección de grietas en la losa de piso 1 y 2 identificadas en las fichas 20-Les-28 y 20-Les-29.

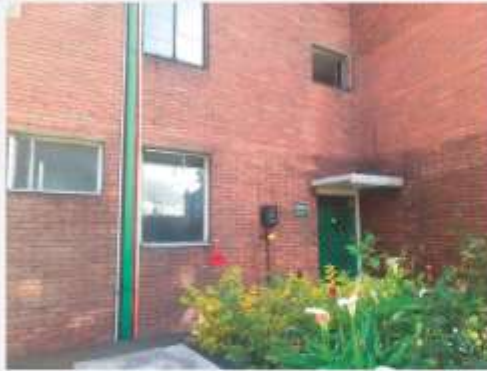
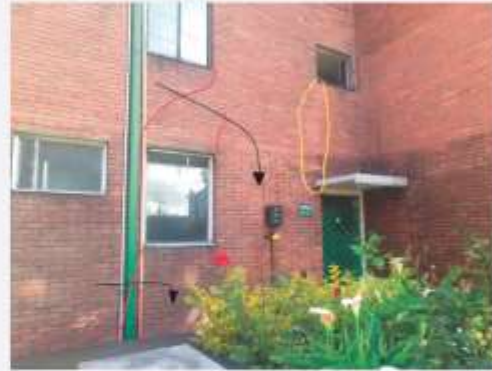
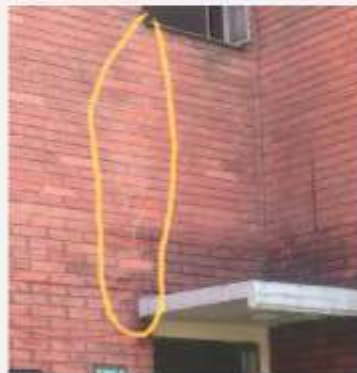
Grieta vertical desde dos vértices de dos vanos (amarilla). La lesión se genera, aparentemente a causa de los asentamiento de la zona contraria a la aquí identificada, lo cual de acuerdo con la trayectoria de las grietas puede tener sentido.

Afectación a corto plazo Mal aspecto, acumulación de material biológico y exceso de humedad
 Afectación a largo plazo Desvalorización del inmueble. Deterioro de la unidad de mampostería por corrosión
 Material afectado Mampostería de arcilla
 Elemento afectado Elemento NO estructural
 Solución de la lesión Rellenar la grieta.
 Magnitud de la intervención de la lesión 5 m
 Patología Ruptura debido a asentamiento en la zona de la columna F-6 (zona de fachadas H)
 Intervención a la patología
 Riesgo estructural a corto plazo 2 Bajo
 Riesgo estructural a largo plazo 3 Medio

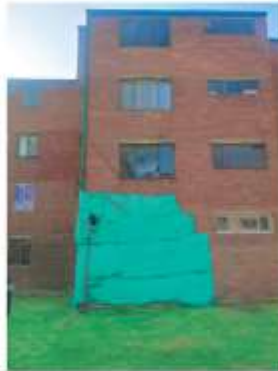
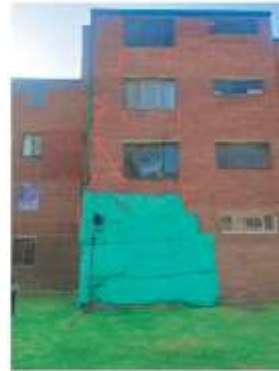
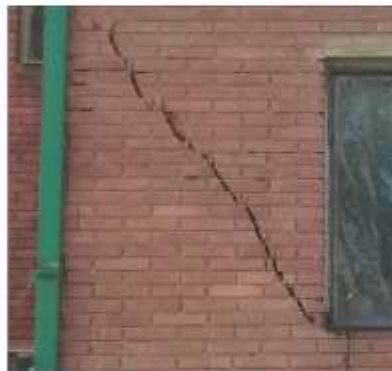
Grieta diagonal junto a ventana de uno de los pisos inferiores. Tipo de grieta característica de asentamientos diferenciales. Los daños son principalmente en la mampostería pero debido a la magnitud de los desplazamientos, se infiere que también hay daño en los elementos estructurales tales como vigas

Afectación a corto plazo Imposibilidad de uso del espacio
 Afectación a largo plazo Detrimiento patrimonial. Lesiones personales
 Material afectado Mampostería de arcilla
 Elemento afectado Elemento NO estructural
 Solución de la lesión Reemplazo de la mampostería por una nueva.
 Magnitud de la intervención de la lesión 4 m²
 Patología Ruptura debido a asentamiento en la zona de la columna F'-6 (zona de fachadas H)
 Intervención a la patología

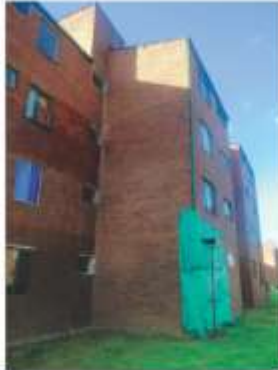
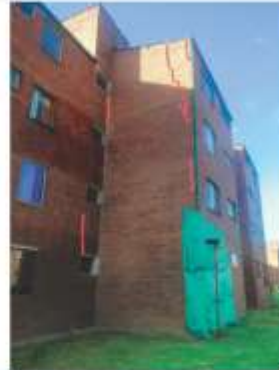
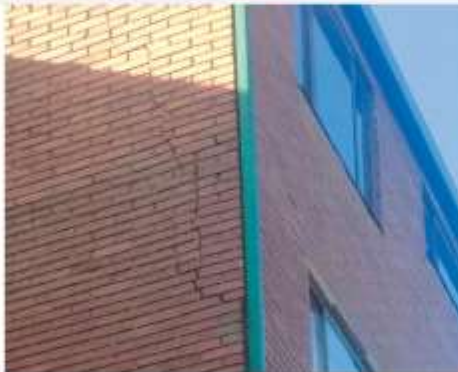
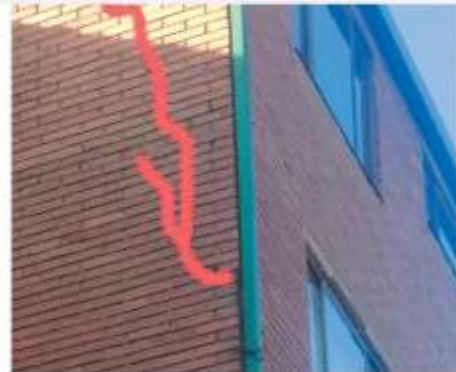
Agrietamiento de elementos en mampostería. Grietas diagonales con tendencia vertical demostrando un movimiento horizontal de la fachada

Afectación a corto plazo Mal aspecto, acumulación de material biológico y exceso de humedad
 Afectación a largo plazo Mal aspecto de fachadas, devaluación de los predios, sensación de inseguridad
 Material afectado Mampostería de arcilla
 Elemento afectado Elemento NO estructural
 Solución de la lesión Reemplazo de la mampostería por una nueva.
 Magnitud de la intervención de la lesión 60 m²
 Patología Ruptura debido a asentamiento en la zona de la columna F-6 (zona de fachadas H)
 Intervención a la patología

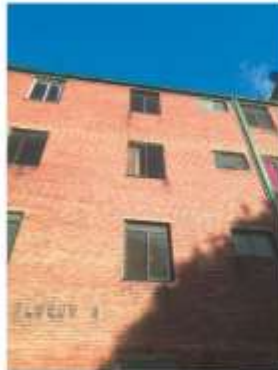
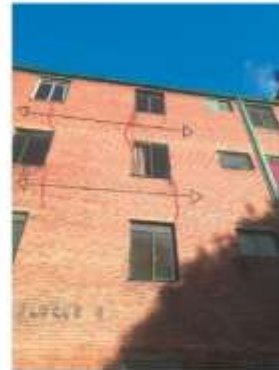
Grietas en fachada en zona O. La dirección de las grietas es totalmente vertical, indicando desplazamientos horizontales de la mampostería en esta zona

Afectación a corto plazo Mal aspecto, acumulación de material biológico y exceso de humedad
 Afectación a largo plazo Mal aspecto de fachadas, devaluación de los predios, sensación de inseguridad
 Material afectado Mampostería de arcilla
 Elemento afectado Elemento NO estructural
 Solución de la lesión Rellenar la grieta.
 Magnitud de la intervención de la lesión 8 m
 Patología Ruptura debido a asentamiento en la zona de la columna F-6 (zona de fachadas H)
 Intervención a la patología
 Riesgo estructural a corto plazo 1 Muy Bajo
 Riesgo estructural a largo plazo 1 Muy Bajo

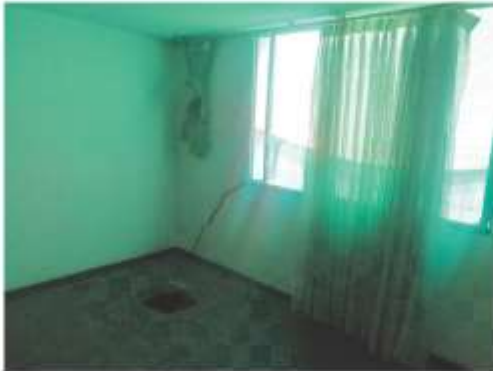
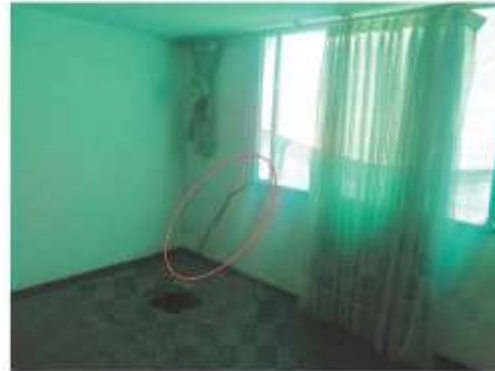
Junto con la grieta identificada en la ficha anterior, se evidencia que el elemento de antepecho se encuentra totalmente suelto poniendo en riesgo la estabilidad de la ventana y de la fachada del piso 2 de la zona H

Afectación a corto plazo Mal aspecto, acumulación de material biológico y exceso de humedad
 Afectación a largo plazo Mal aspecto de fachadas, devaluación de los predios, sensación de inseguridad
 Material afectado Mampostería de arcilla
 Elemento afectado Elemento NO estructural
 Solución de la lesión Reemplazo de la mampostería por una nueva.
 Magnitud de la intervención de la lesión 10 m²
 Patología Ruptura debido a asentamiento en la zona de la columna F'-6 (zona de fachadas H)
 Intervención a la patología

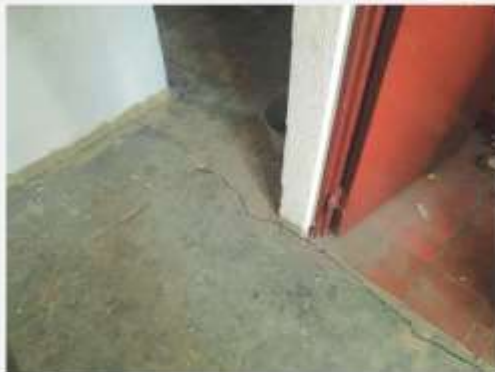
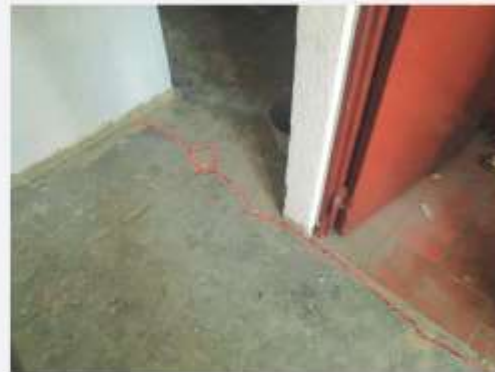
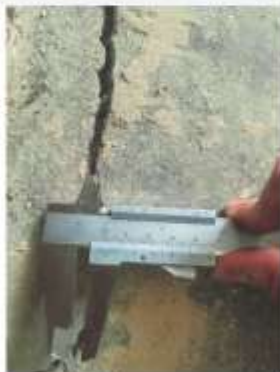
Grieta en la superficie superior de la loseta del sistema de entrepiso. Por el tamaño de la abertura se puede inferir que la zona superior se encontraba en tracción lo cual es consistente con el comportamiento de la hipótesis de las patologías. La grieta practicamente atraviesa el apartamento 3 del piso 2 desde la cara H hasta la O

Afectación a corto plazo Mal aspecto, acumulacion de material biológico y exceso de humedad
 Afectación a largo plazo Mal aspecto de fachadas, devaluacion de los predios, sensación de inseguridad
 Material afectado Concreto
 Elemento afectado Elemento estructural (no sísmo-resistente)
 Solución de la lesión Resane de grieta mediante procesos de preparación de superficie y relleno con
 Magnitud de la intervencion de la lesión 8.5 m

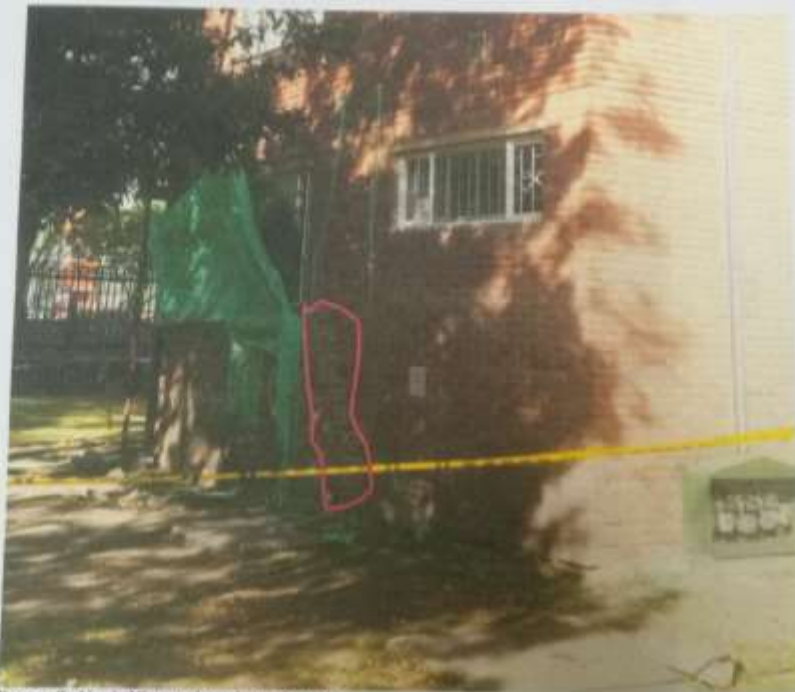
La problemática principal se presenta en el bloque No. 8 en su torre central, donde se presenta agrietamientos en muros y desplazamiento o expulsión hacia el exterior de los mismos, esta última situación se presenta en el muro del costado sur; como se aprecia en las siguientes fotografías.

Fotografía No. 1. Vista agrietamiento de muro

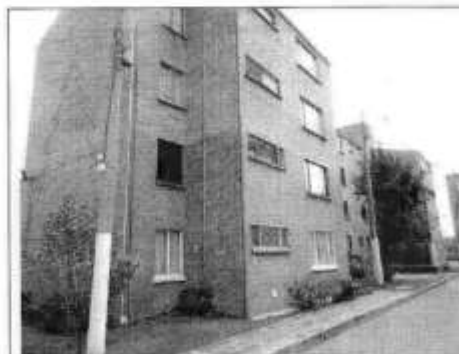
Fotografía 3. Vista de fachada norte del bloque 1, evidencia daños leves.

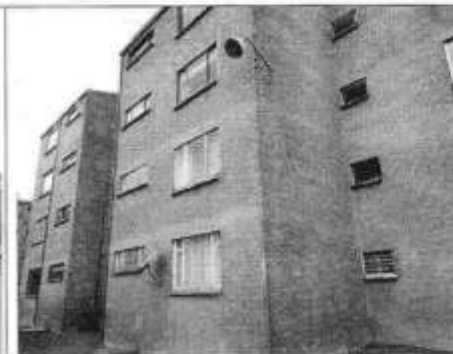
Fotografía 4. Vista de fachada occidental del bloque 3, evidencia daños leves.

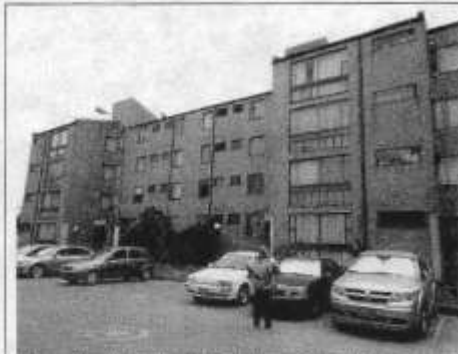
Fotografía 5. Vista de fachada oriental del bloque 4, evidencia daños leves.

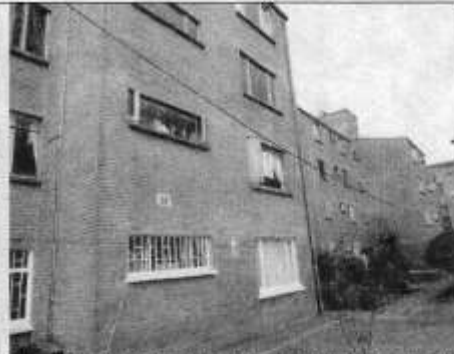
Fotografía 6. Vista de fachada oriental del bloque 6, evidencia daños leves.

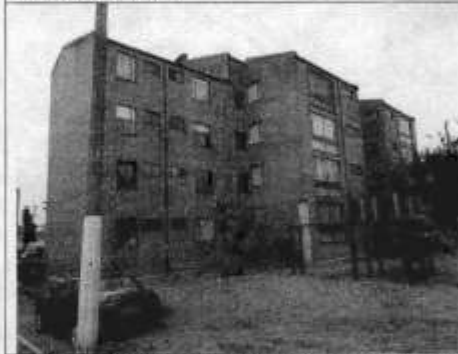
Fotografía 7. Vista de fachada norte del bloque 7, evidencia daños leves.

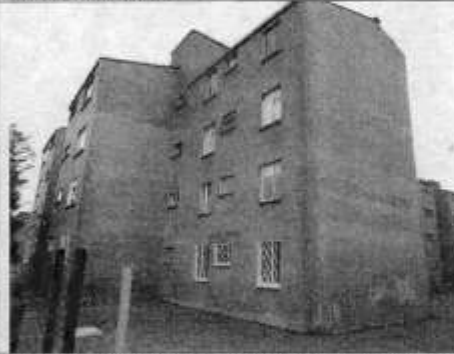
Fotografía 8. Vista de fachada sur del bloque 9, evidencia daños leves.

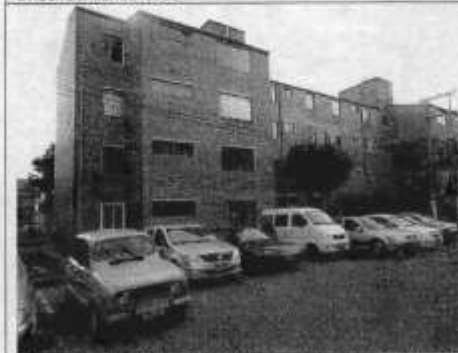
Fotografía 9. Vista de fachada norte del bloque 10, evidencia daños leves.

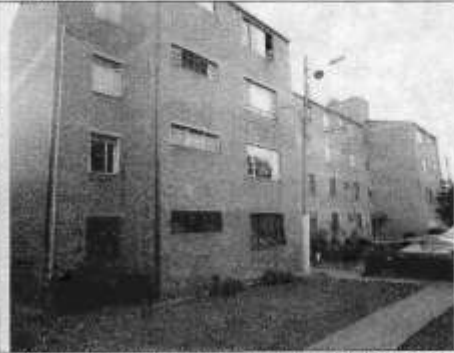
Fotografía 10. Vista de fachada sur del bloque 11, evidencia daños leves.

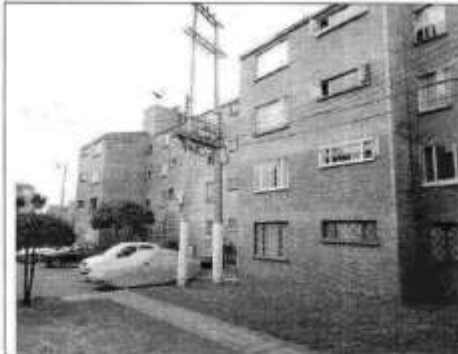
Fotografía 11. Vista de fachada sur del bloque 12, evidencia daños leves.

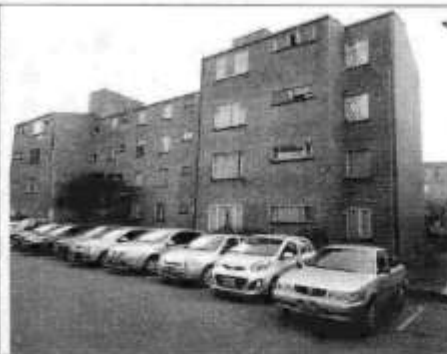
Fotografía 12. Vista de fachada occidental del bloque 13, evidencia daños leves.

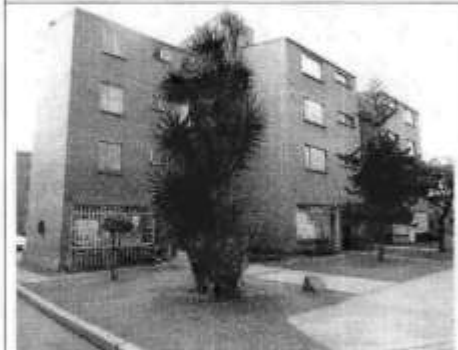
Fotografía 13. Vista de fachada oriental del bloque 16, evidencia daños leves.

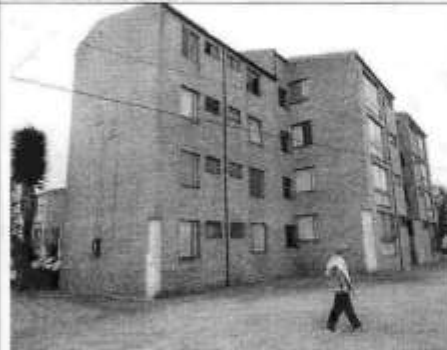
Fotografía 14. Vista de fachada norte del bloque 2, evidencia daños moderados.

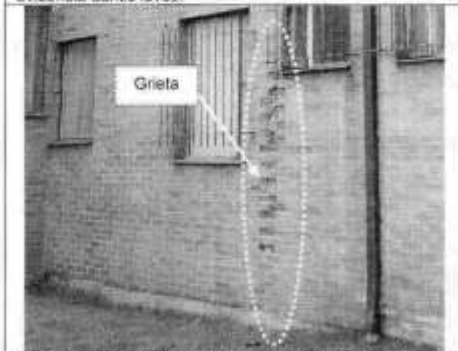
Fotografía 15. Vista en detalle de muro de primer nivel (costado sur) del bloque 2, daños moderados.

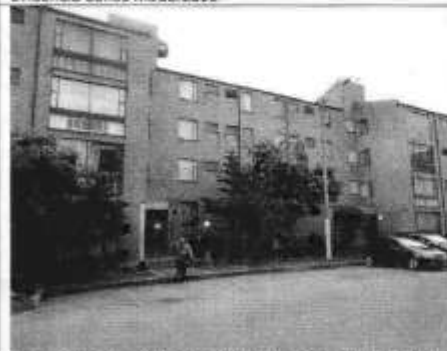
Fotografía 16. Vista de fachada norte del bloque 5, evidencia daños moderados.

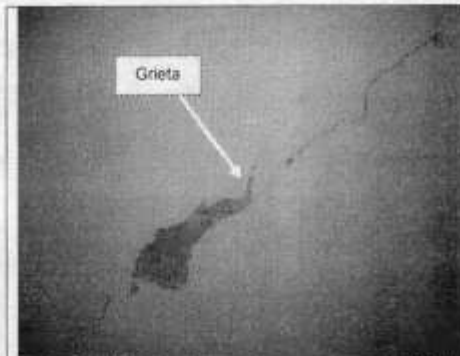
Fotografía 17. Vista de muro interior apartamento 302 del bloque 5, se observa grieta de tendencia diagonal.

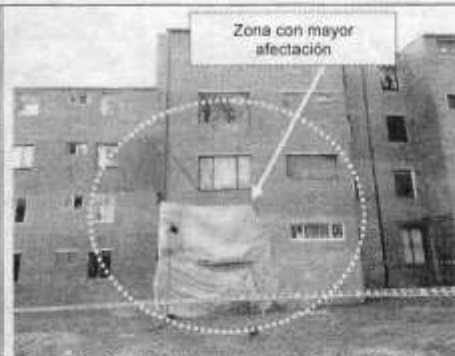
Fotografía 18. Vista de fachada sur del bloque 8, evidencia daños fuertes, se evidencian fisuras y grietas sobre muros.

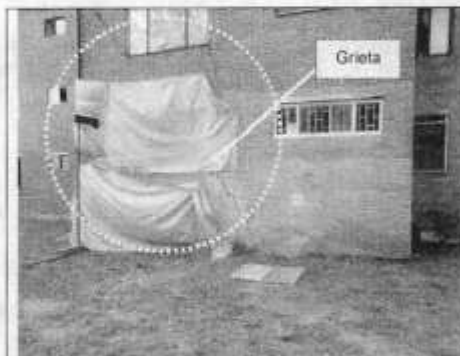
Fotografía 19. Vista en detalle de fachada norte del bloque 8, evidencia daños fuertes, se evidencian fisuras y grietas sobre muros.

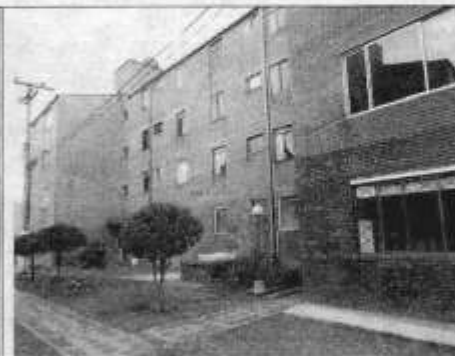
Fotografía 20. Vista de fachada norte del bloque 8, evidencia daños fuertes.

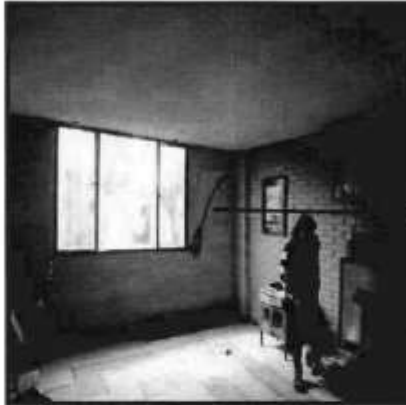
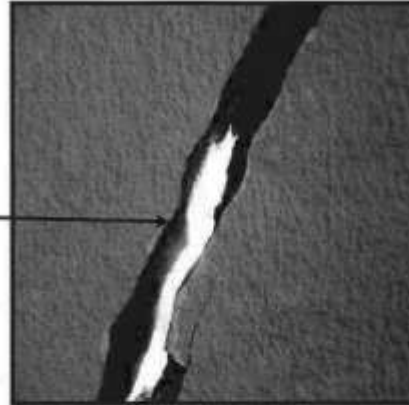
Fotografías 4 y 5 .Grietas de tendencia diagonal en el muro de fachada de la sala del apartamento 202 en el costado sur del Interior 3 del bloque 8.

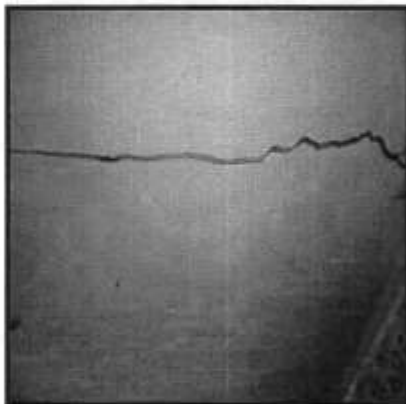
Fotografía 6. Grieta en la cara inferior de la placa de entrepiso del tercer nivel en el hall del apto 202

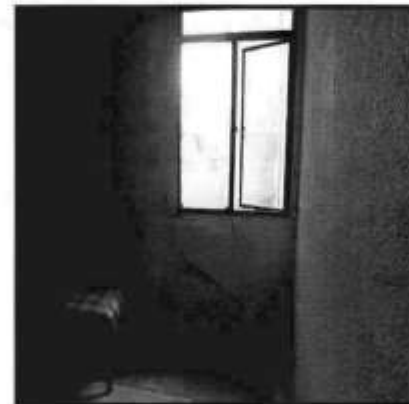
Fotografía 7. Fisuras en muros de fachada de las habitaciones del apartamento 202

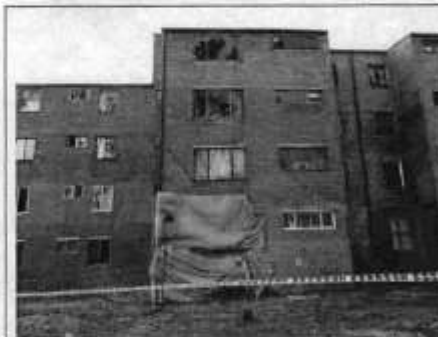
Fotografía 1. Vista de fachada sur del bloque 8, evidencia daños fuertes, se evidencian fisuras y grietas sobre muros (imagen tomada el 29 de Septiembre de 2016).

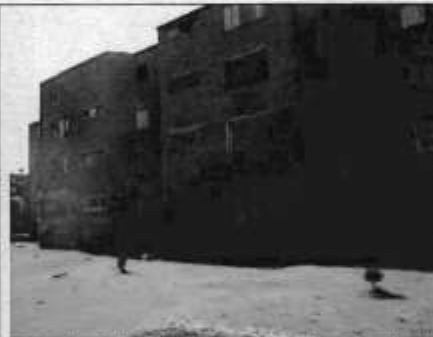
Fotografía 2. Vista de fachada sur del bloque 8, evidencia daños fuertes, se evidencian fisuras y grietas sobre muros (imagen tomada el 18 de Octubre de 2017).

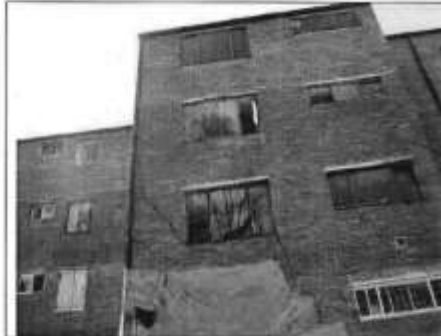
Fotografía 3. Vista de fachada de la zona sur del bloque 8, donde se observan grietas en muros de fachada.

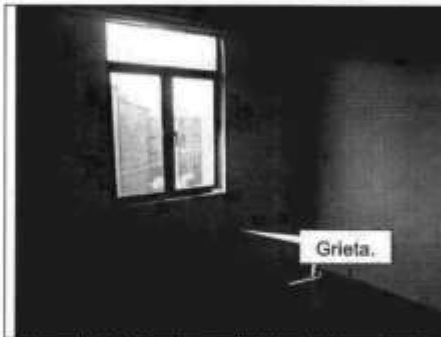
Fotografía 3. Vista de muro de fachada del apartamento 402 bloque 8 interior 3, se observa la presencia de grietas.

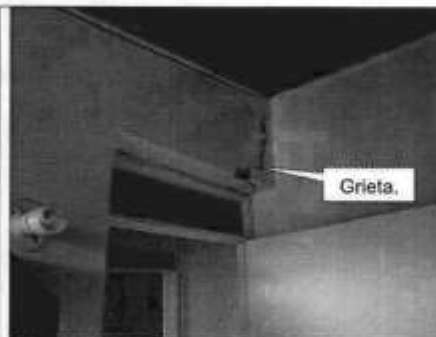
Fotografía 4. Vista de muro interno del apartamento 402 bloque 8 interior 3, se observa la presencia de grietas.
