ANÁLISIS COMPARATIVO ENTRE METODOLOGÍAS VIZIR Y PCI PARA LA
AUSCULTACIÓN VISUAL DE PAVIMENTOS FLEXIBLES EN LA CIUDAD DE
BOGOTÁ

UNIVERSIDAD SANTO TOMÁS
FACULTAD DE INGENIERÍA
INGENIERÍA CIVIL
Bogotá D.C.
2017

Se evaluarán 22,5 km carril en la Avenida Boyacá entre la calle 26 (Avenida del dorado) y calle 93A. Esto permitirá dar una calificación y clasificación sobre el tramo estudiado, generando conclusiones sobre el estado actual y las posibles causas de los deterioros que se observen.

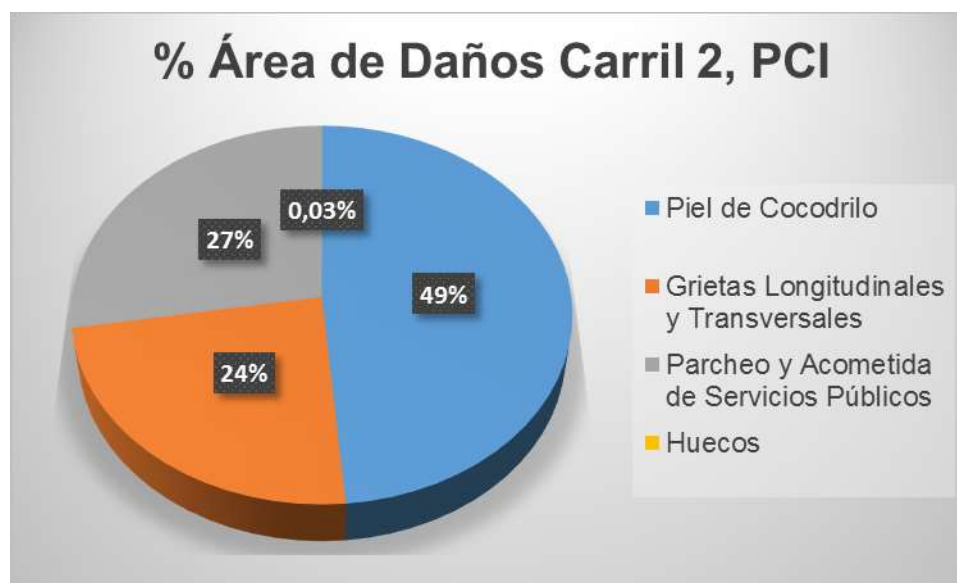
Gráfica 4 Porcentaje de daños existentes según metodología PCI (CARRIL 2)

El total de área de daños que se encontró en el CARRIL 2 es de 3452,52 m². Como se observa el tipo de daño que más se presenta en el tramo de estudio son las grietas de fatiga o piel de cocodrilo con un 48,61% debido a que, en este carril, al igual que en el CARRIL 1 se presentan repetidamente grandes cargas de tránsito ya que por él se moviliza gran parte del transporte público y de carga de la zona, debido a que estos dos carriles componen la calzada lenta del tramo de estudio. En segundo lugar, se encuentran los parcheos y acometidas de servicios públicos con

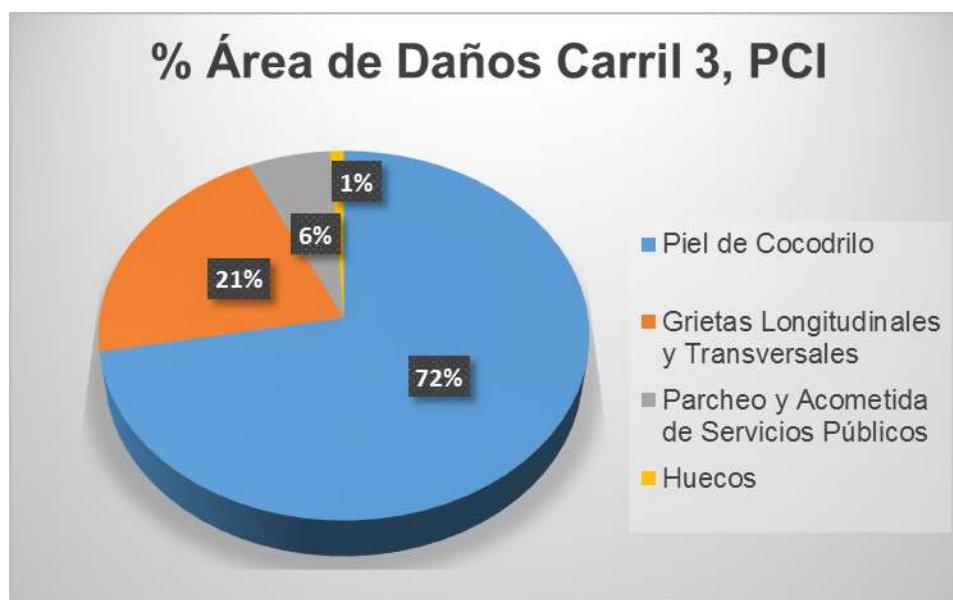
Gráfica 6 Porcentaje de daños existentes según metodología PCI (CARRIL 3)

El total de área de daños que se encontró en el CARRIL 3 es de 1080,55 m². Como se observa el tipo de daño que más se presenta en el tramo de estudio son las grietas de fatiga o piel de cocodrilo con un 72,25% debido a la repetida acción de las cargas de tránsito, lo cual genera una serie de fallas por fatiga en la capa de rodadura. Seguido a este daño se encuentran las grietas longitudinales y transversales con un 20,87% cuyo principal origen son los deficientes procesos constructivos y/o la utilización de materiales de baja calidad en la mezcla asfáltica.

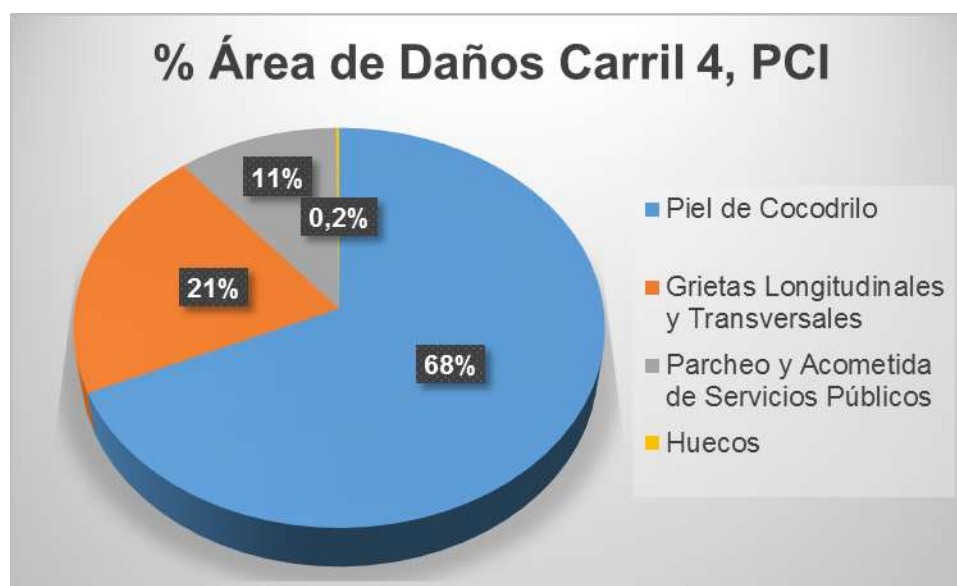
Gráfica 8 Porcentaje de daños existentes según metodología PCI (CARRIL 4)

El total de área de daños que se encontró en el CARRIL 4 es de 838,395 m². Como se observa el tipo de daño que más se presenta en el tramo de estudio son las grietas de fatiga o piel de cocodrilo con un 68,26% debido a la repetida acción de las cargas de tránsito, lo cual genera una serie de fallas por fatiga en la capa de rodadura. Seguido a este daño se encuentran las grietas longitudinales y transversales con un 20,79% cuyo principal origen son los deficientes procesos constructivos y/o la utilización de materiales de baja calidad en la mezcla asfáltica.

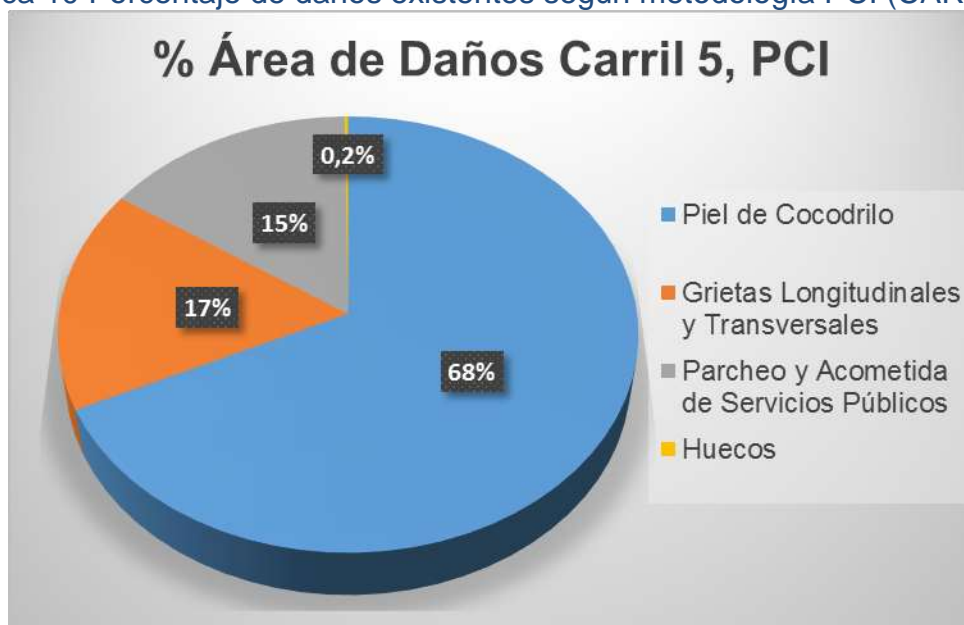
Gráfica 10 Porcentaje de daños existentes según metodología PCI (CARRIL 5)

El total de área de daños que se encontró en el CARRIL 5 es de 1303,6 m². Como se puede observar el tipo de daño que más se presenta en el tramo de estudio son las grietas de fatiga o piel de cocodrilo con un 67,99% debido a la repetida acción de las cargas de tránsito, lo cual genera una serie de fallas por fatiga en la capa de rodadura. Seguido a este daño se encuentran las grietas longitudinales y transversales con un 16,47% cuyo principal origen son los deficientes procesos constructivos y/o la utilización de materiales de baja calidad en la mezcla asfáltica.

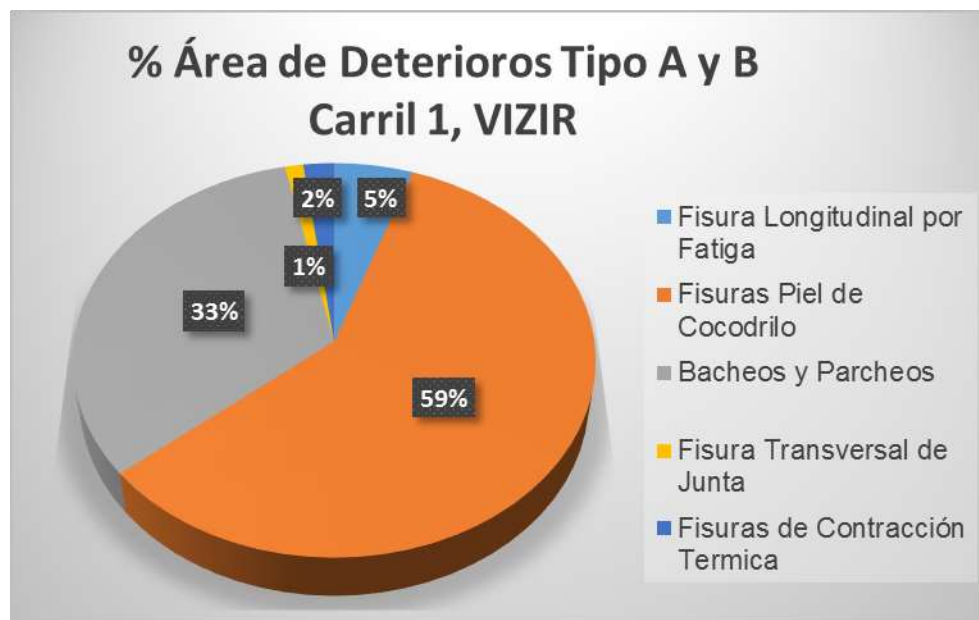
Gráfica 12 Porcentaje de daños existentes VIZIR (CARRIL 1)

Para la interpretación de estos resultados, cabe aclarar que el área total de daño corresponde a la suma de todas las áreas de cada daño encontrado en todo el tramo de vía de estudiado; también se entiende por % área total, al porcentaje que representa cada daño dentro del área total del tramo estudiado que en este caso corresponde a 15.750 m² (4.500 metros de longitud y ancho de 3,5 metros) y el % área de daños corresponde al porcentaje que representa cada tipo de daño sobre la totalidad de área de daños que este caso es de 4202,1 m².

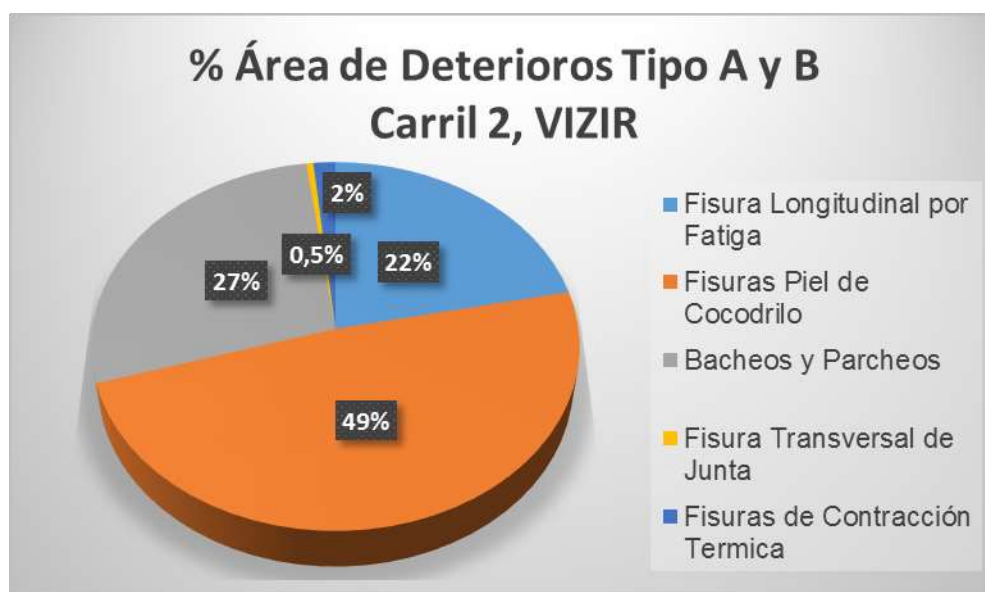
Gráfica 14 Porcentaje de daños existentes VIZIR (CARRIL 2)

El total de área de daños que se encontró en el CARRIL 2 es de 3452,57 m². Como se observa el tipo de deterioro que más se presenta en el tramo de estudio son las fisuras piel de cocodrilo con un 48,61% al igual que lo presentado en la metodología PCI, debido a que en este carril al igual que el carril 1 se encuentra sometido a repeticiones de cargas de tránsito en un mismo sitio, superior a lo permitido, ya que por él se moviliza gran parte del transporte público y de carga de la zona. Seguido a este deterioro se encuentran los Bacheos y Parcheos con un 27,58% esto se debe a que, en diferentes zonas, el pavimento fue reemplazado con material nuevo para realizar reparaciones del pavimento existente, las causas principales son deficiencias en el drenaje, malos procesos constructivos, así como el deterioro normal que tiene el pavimento al recibir repetidas cargas de tránsito durante un periodo de tiempo.

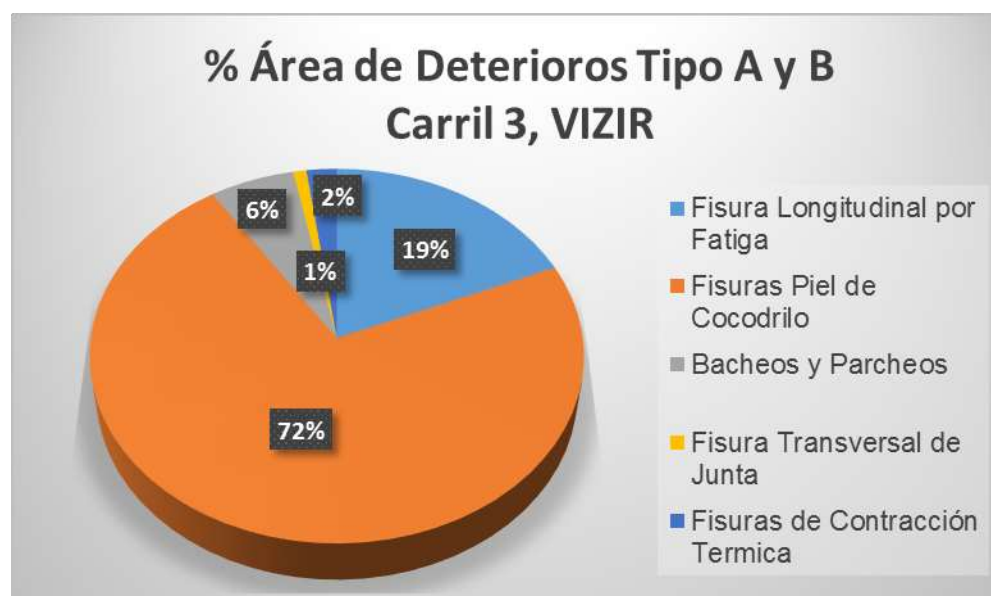
Gráfica 16 Porcentaje de daños existentes VIZIR (CARRIL 3)

El total de área de daños que se encontró en el CARRIL 3 es de 1080,47 m². Como se puede observar el tipo de deterioro que más se presenta en el tramo de estudio

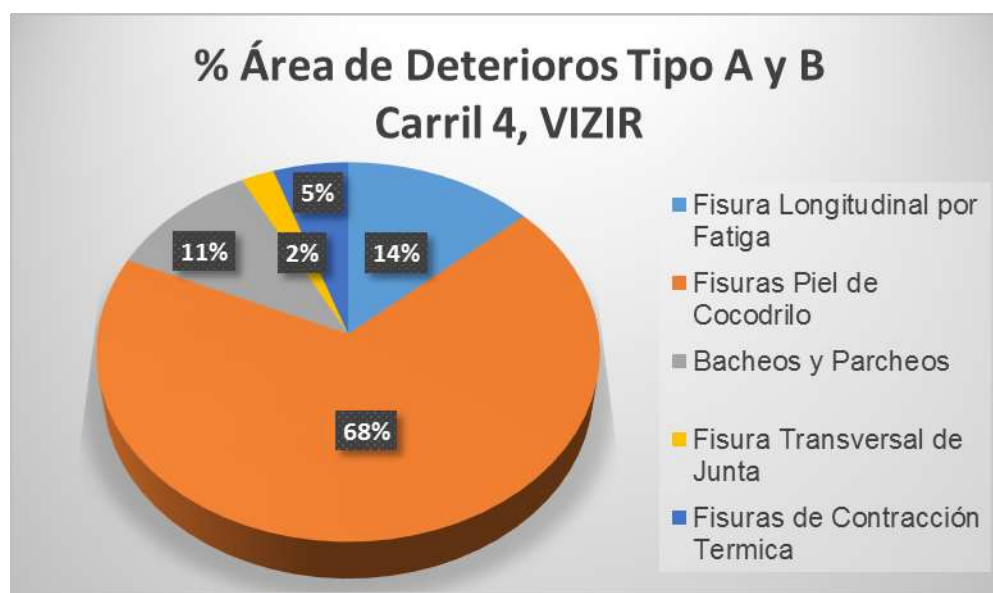
Gráfica 18 Porcentaje de daños existentes VIZIR (CARRIL 4)

El total de área de daños que se encontró en el CARRIL 3 es de 838,59 m². Como se puede observar el tipo de deterioro que más se presenta en el tramo de estudio son las fisuras piel de cocodrilo con un 68,25% debido a la repetida acción de las cargas de tránsito, lo cual genera una serie de fallas por fatiga en la capa de rodadura. Seguido a este deterioro se encuentran las fisuras longitudinales por

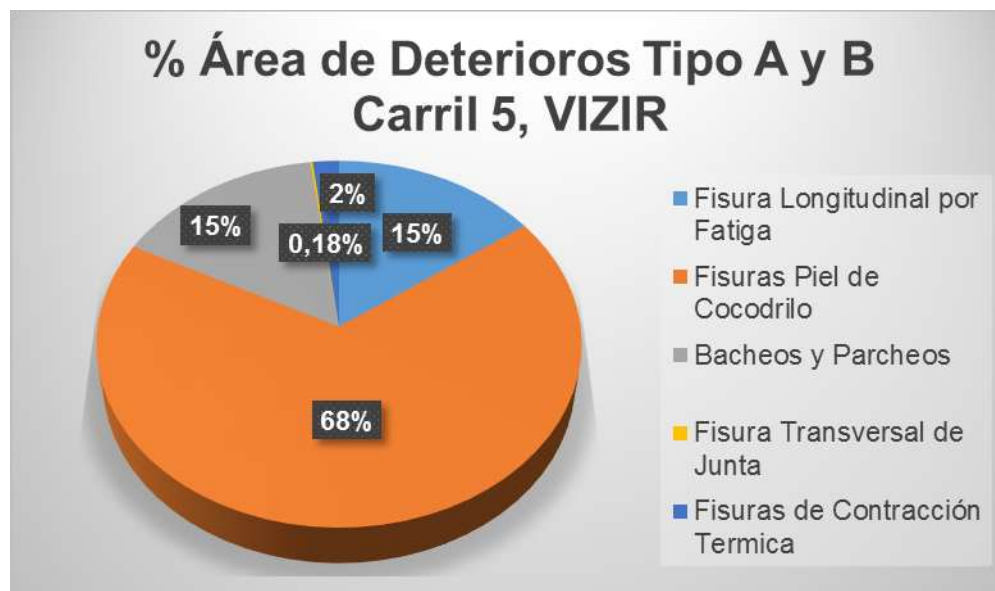
Gráfica 20 Porcentaje de daños existentes VIZIR (CARRIL 5)

El total de área de daños que se encontró en el CARRIL 3 es de 1303,15 m². Como se observa el tipo de deterioro que más se presenta en el tramo de estudio son las fisuras piel de cocodrilo con un 67,54% debido a la repetida acción de las cargas de tránsito, lo cual genera una serie de fallas por fatiga en la capa de rodadura. Seguido a este deterioro se encuentran los bacheos y parcheos con un 15,32% esto se debe a que, en diferentes zonas, el pavimento fue reemplazado con material nuevo para realizar reparaciones del pavimento existente.

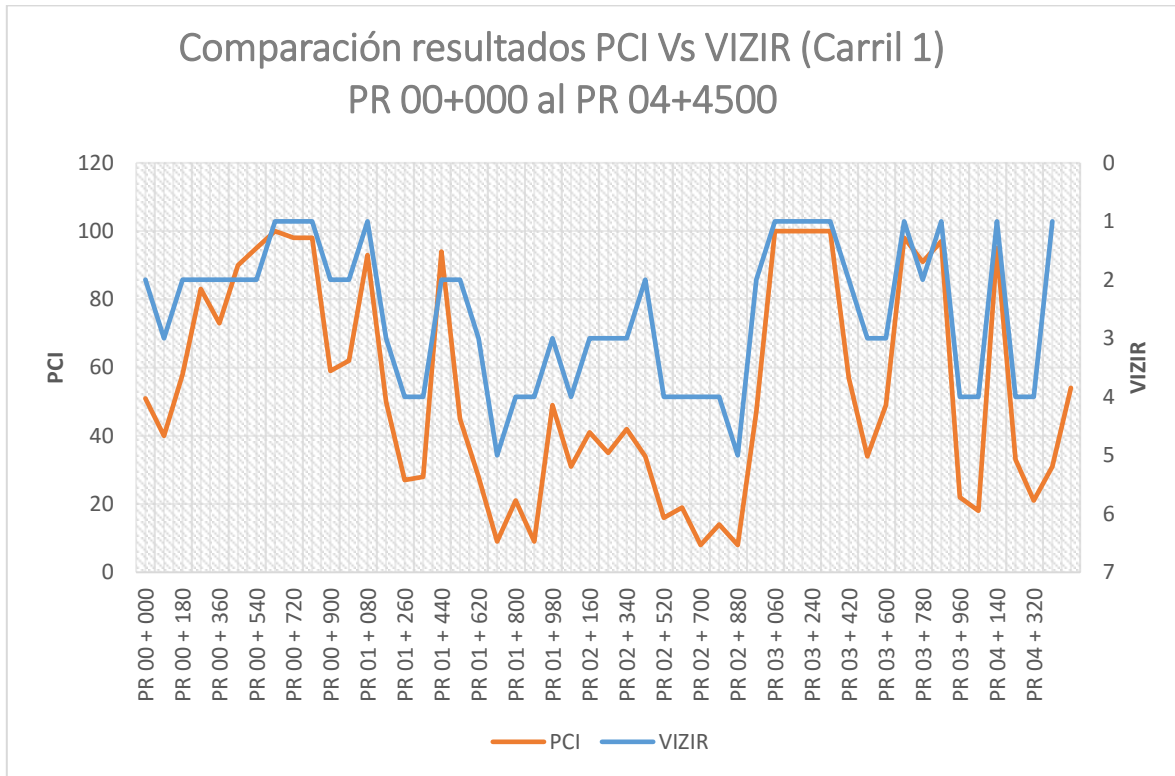
Gráfica 22 Comparación metodología PCI Vs VIZIR (CARRIL1)

En la Gráfica 22 Comparación metodología PCI Vs VIZIR (CARRIL1), se comparan las dos metodologías, en el eje izquierdo se encuentran los valores en que se clasifica el estado del pavimento por la metodología PCI y en el eje derecho los valores de VIZIR, como se observa ambas metodológicas tienen una tendencia similar casi paralela.

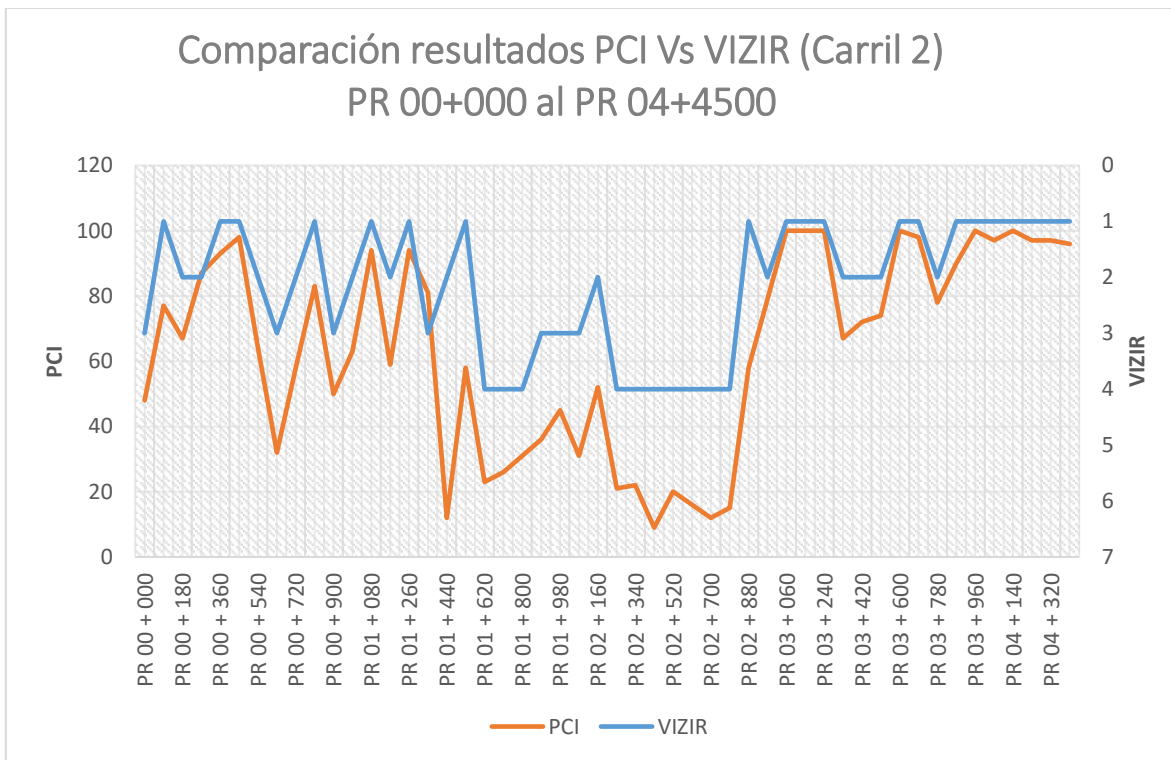
Gráfica 23 Comparación metodología PCI Vs VIZIR (CARRIL 2)

En la Gráfica 23 Comparación metodología PCI Vs VIZIR (CARRIL 2), se comparan las dos metodologías, en el eje izquierdo se encuentran los valores en que se clasifica el estado del pavimento por la metodología PCI y en el eje derecho los valores de VIZIR, como se observa ambas metodológicas tienen una tendencia muy similar casi paralela.

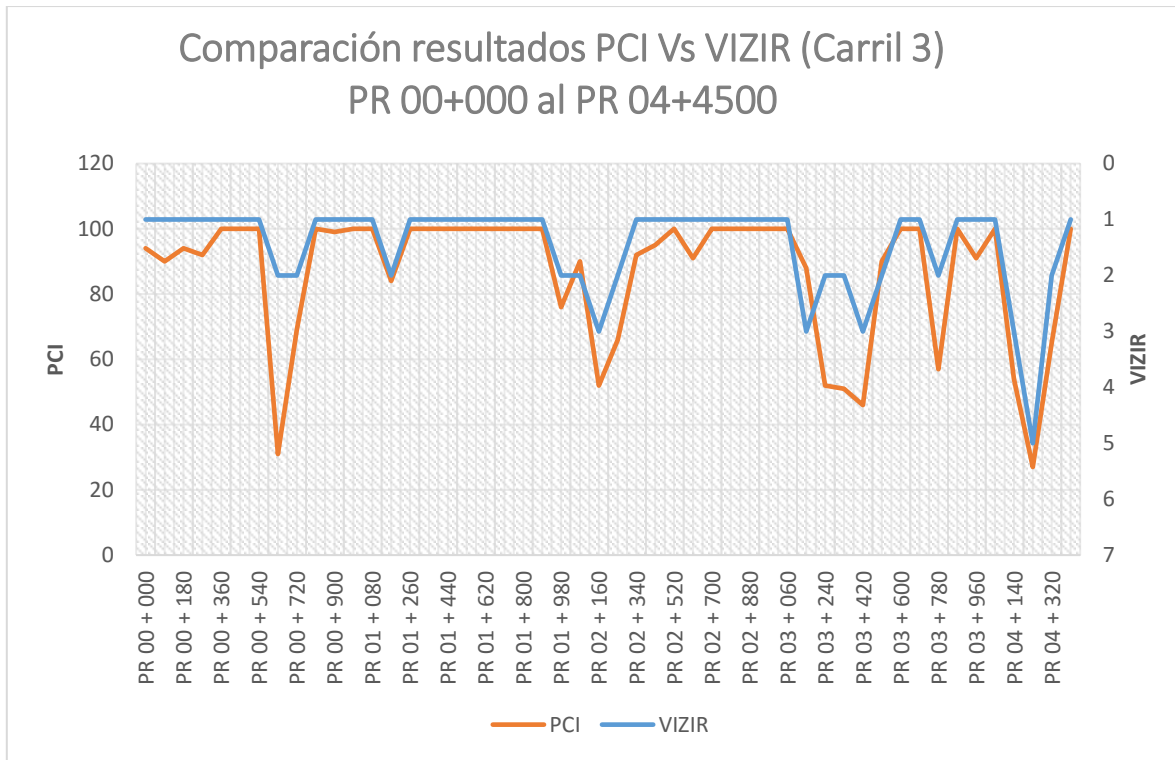
Gráfica 24 Comparación metodología PCI Vs VIZIR (CARRIL3)

En la Gráfica 24 Comparación metodología PCI Vs VIZIR (CARRIL3), se comparan ambas metodologías, en el eje izquierdo se encuentran los valores en que se clasifica el estado del pavimento por la metodología PCI y en el eje derecho los valores de VIZIR, como se observa ambas metodológicas tienen una tendencia similar casi paralela.

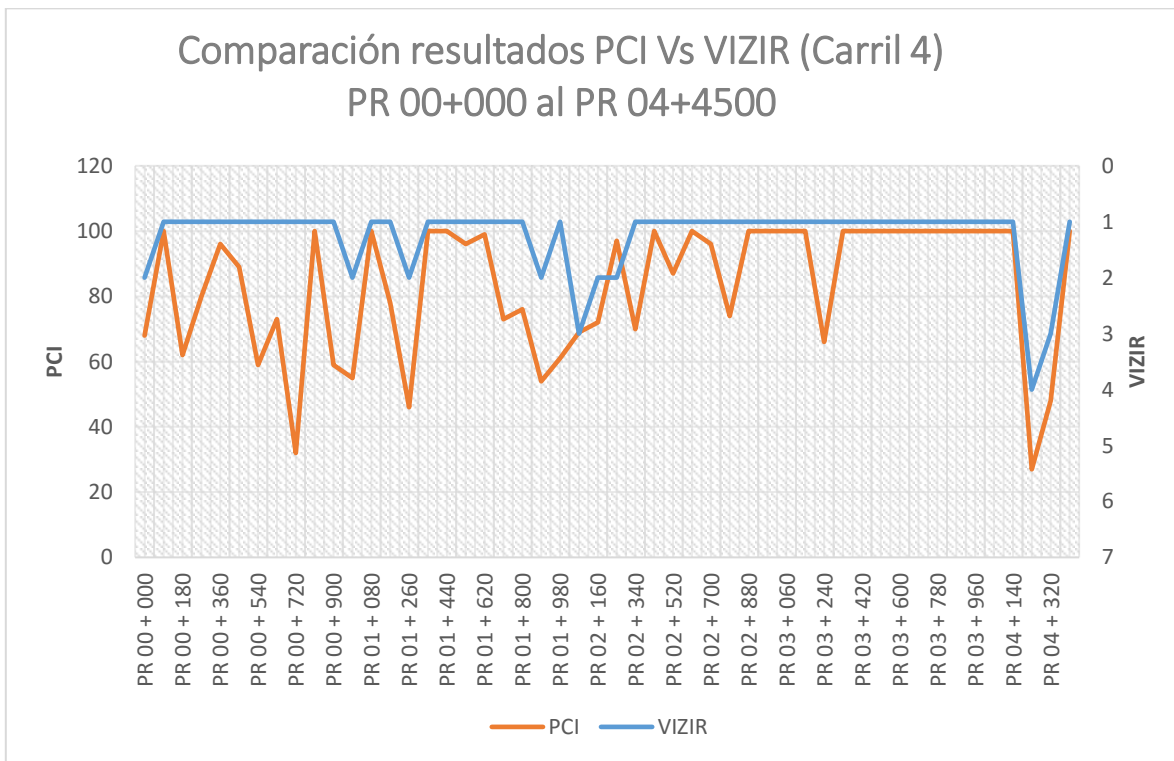
Gráfica 25 Comparación metodología PCI Vs VIZIR (CARRIL4)

En la Gráfica 25 Comparación metodología PCI Vs VIZIR (CARRIL4), se comparan las dos metodologías, en el eje izquierdo se encuentran los valores en que se clasifica el estado del pavimento por la metodología PCI y en el eje derecho los valores de VIZIR, como se observa ambas metodológicas tienen una tendencia similar casi paralela.

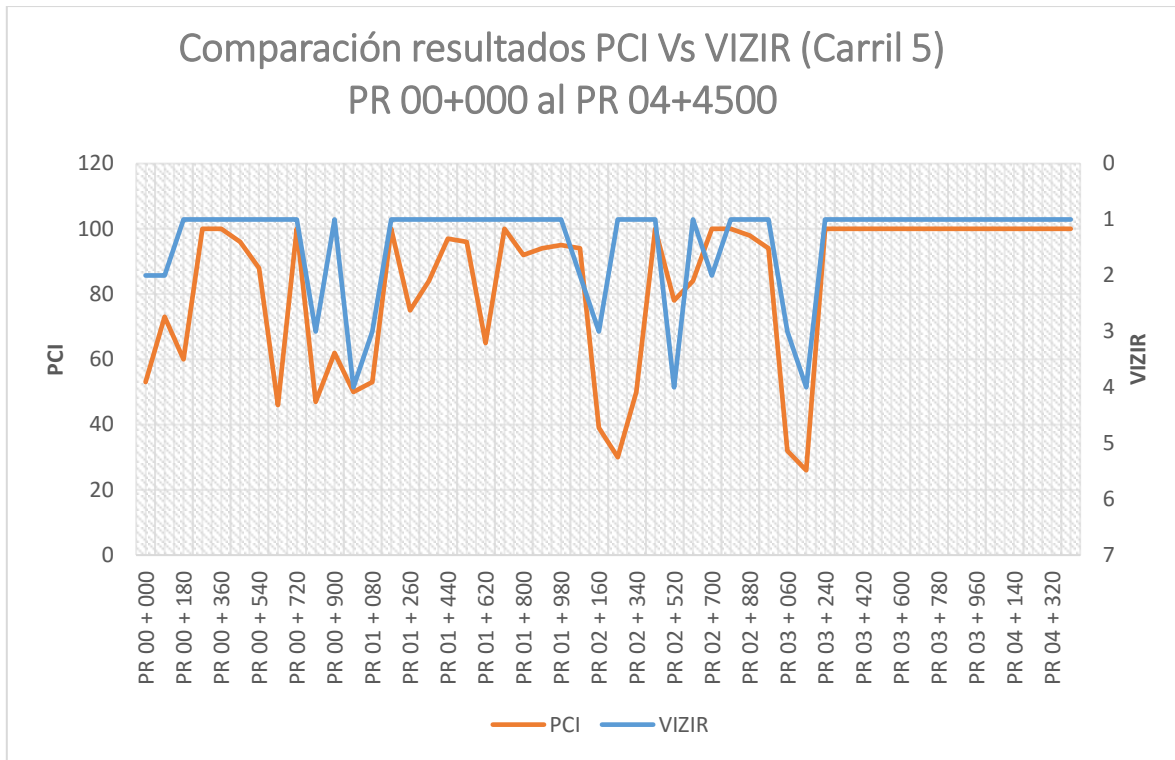
Gráfica 26 Comparación metodología PCI Vs VIZIR (CARRIL5)

En la Gráfica 26 Comparación metodología PCI Vs VIZIR (CARRIL5), se comparan las dos metodologías, como se observa ambas metodológicas tienen una tendencia similar casi paralela.
