ANEXO 4 FICHA GENERAL DEL PROYECTO

Nombre del proyecto	Reconocimiento y reforzamiento estructural multifamiliar		
Municipio	Villa de San Diego de Ubaté		
Departamento	Cundinamarca		
Dirección	calle 4B No. 10ª-27/29		
Fecha de construcción	5/06/2018		
Año de construcción/intervención	2018		
Normativa aplicable	CCCSR-84	NSR-98	NSR-10
Uso	Residencial, Multifamiliar.		
Altura de la edificación	8.16 metros estructura, 8.81 metros cumbrera, tres niveles		
Aplica patología	Pediátrica	Geriátrica	Preventiva
Sistema estructural	Pórticos de concreto con muros diafragma

ANEXO 5 FICHAS DIAGNÓSTICO

AUTORIZA EL ESTUDIO		grietas por interacción de la estructura con los elementos no estructurales			No. De Ficha.		1		
ORLANDO FORERO		Proyecto	Reconocimiento y reforzamiento multifamiliar	Localización	Ubaté-Cundinamarca	Fecha	19/11/2019		
LOCALIZACIÓN

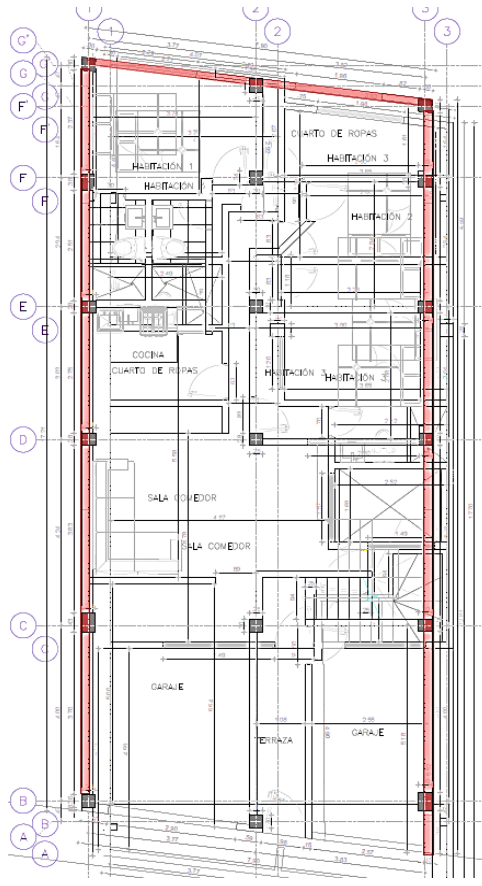
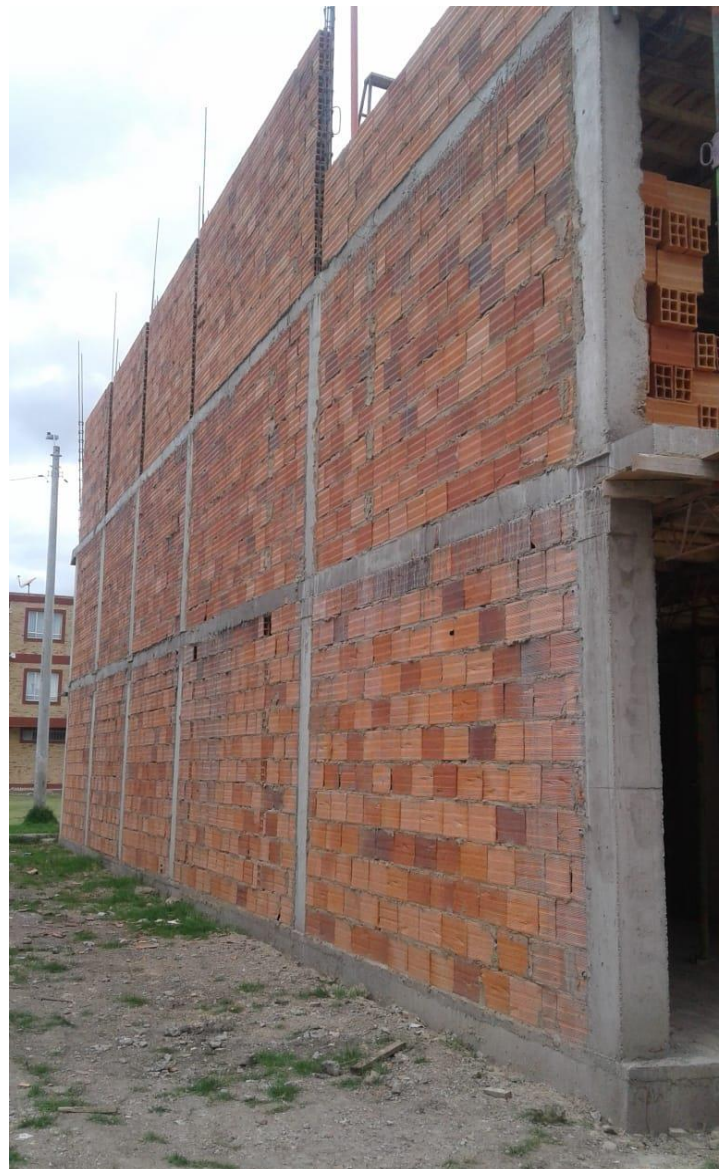
LOCALIZACIÓN		DESCRIP.DEL ELEMENTO							
ESTRUCTURA	X	Se llaman muros diafragma de mampostería a aquellos muros colocados dentro de una estructura de pórticos, los cuales restringen su desplazamiento libre bajo cargas laterales							
FACHADA	X								
PARTICIONES	X								
INSTALACIONES									
ACABADOS									
DESCRIPCIÓN DE LA LESIÓN		CLASIFICACIÓN DE LA CAUSA		CAUSA	PREDIAGNÓSTICO	PREVENCIÓN E INTERVENCIÓN			
Fisuras y grietas diagonales, consecuencia de deformaciones impuestas por la estructura, pueden inducir incremento de solicitaciones en los pórticos de concreto, generar torsiones por variación de la rigidez		DIRECTA	INDIRECTA	FÍSICA.	grietas y fisuras, generadas por la interacción de la estructura con los elementos no estructurales.	Eliminación de la causa	Rep. de la lesión	Prevención

la interacción de la estructura con los elementos no estructurales, le transfieren esfuerzos que superan la capacidad de resistencia que poseen,	No hubo asesoría profesional o técnica durante la construcción, generando defectos congénitos en la estructura.	MECÁNICA		x	dilatarse la estructura de los elementos no estructurales, debe apuntalarse la estructura dado que el análisis realizado sugiere que la estructura no es capaz de resistir las cargas verticales sin la participación de los elementos no estructurales	rellenar con mortero de reparación estructural o con productos adecuados.	Realizar estudios y diseños previos requeridos para una adecuada concepción del proyecto (Estudio geotécnico, diseño estructural, arquitectónico, eléctrico hidrosanitario, entre otros)
				QUÍMICAS					
				BIOLÓGICA					
				SEVERIDAD					
				LEVE					
				MEDIANO					
AGRAVANTES POSIBLES				SEVERO	x				
Baja resistencia del concreto reforzado, unidades de mampostería estructural no adecuadas para elementos estructurales (bloque No. 5)				GRAVE

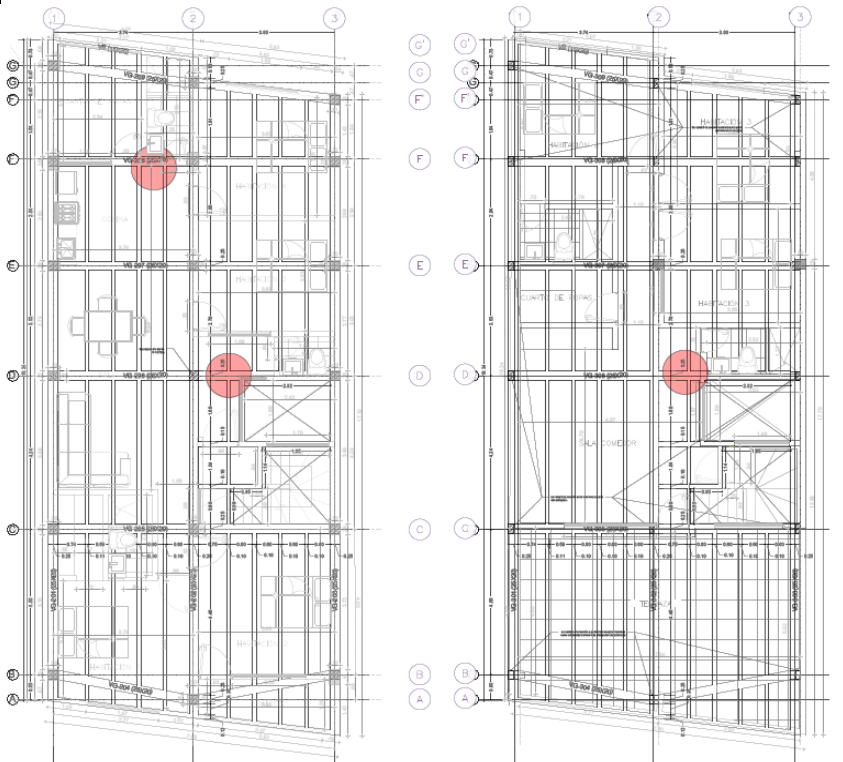
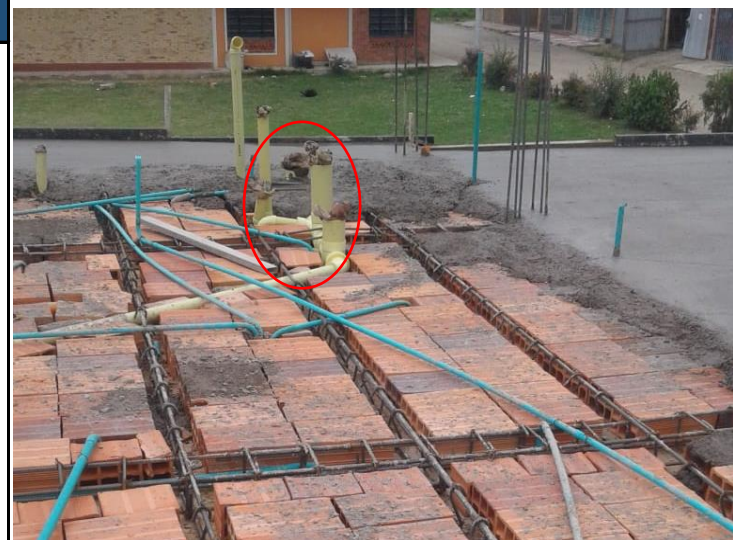
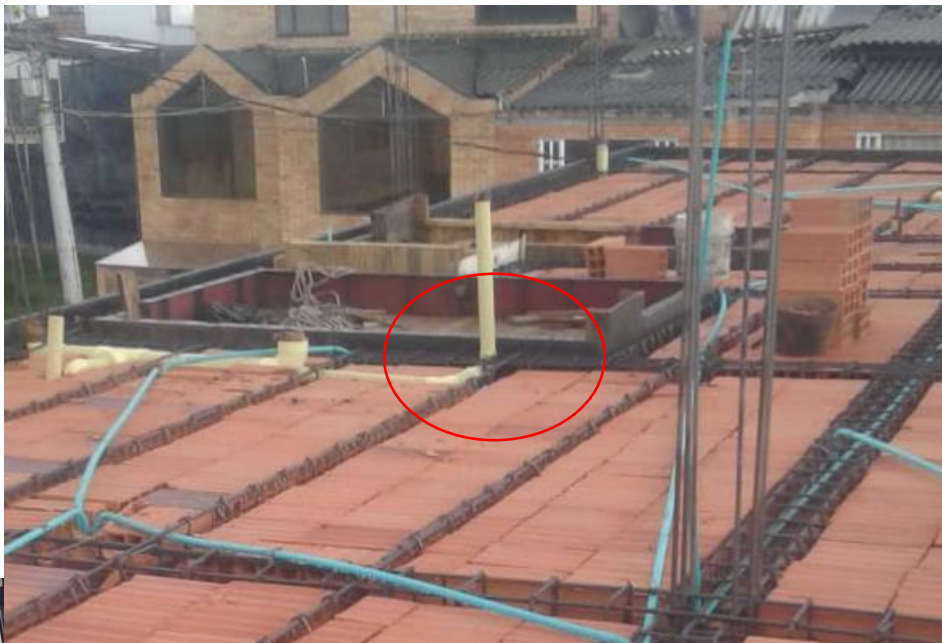
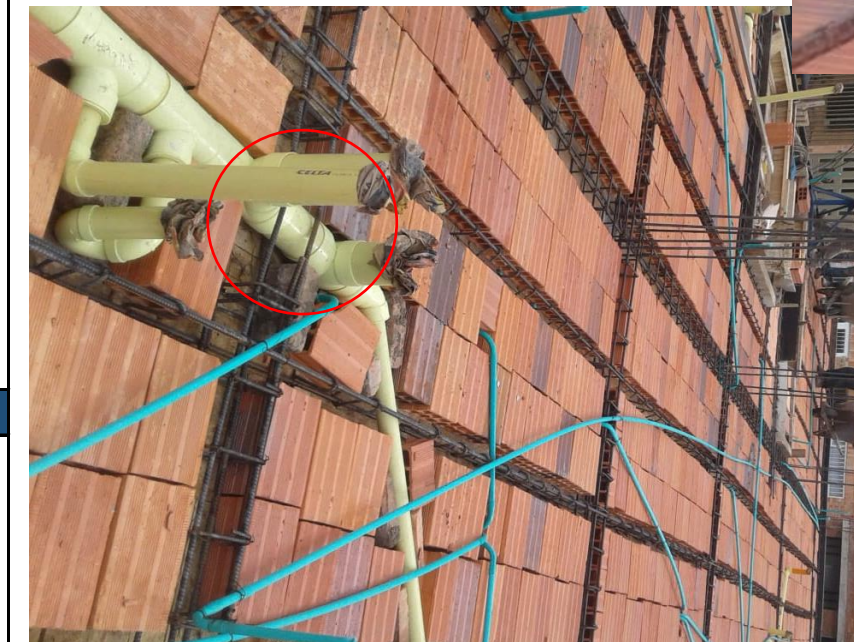
</div>										
LOCALIZACIÓN		DESCRIP.DEL ELEMENTO										
ESTRUCTURA		X	Vigas y viguetas con tuberías embebidas que reducen la sección resistente en sitios donde hay predominio de esfuerzos cortante y de flexión como lo son, los extremos de la viga y el centro de luz.									
FACHADA												
PARTICIONES												
INSTALACIONES		X										
ACABADOS												
DESCRIPCIÓN DE LA LESIÓN		CLASIFICACIÓN DE LA CAUSA										
grietas diagonales en las zonas de predominio de cortante y grietas verticales en las zonas de tracción, (figura. 5.10, 2013, Sanchez de guzman, D.)		DIRECTA		INDIRECTA		CAUSA		PREDIAGNOSTICO	PREVENCIÓN E INTERVENCIÓN

las demandas de resistencia exceden las aportadas por el concreto y el refuerzo, suministrados,		No hubo asesoría profesional o técnica durante la construcción, generando defectos congenitos en la estructura, no se contó con diseño estructural, en este sentido se		FÍSICA.		se excede la capacidad de resistencia de los elementos.	Eliminación de la causa		Rep. de la lesión	Prevención
						MECANICA			x	Incrementar la capacidad de resistencia de los elementos mediante, el recrecimiento de la sección. Para los elementos tipo vigueta se admite el uso de platinas de materiales compuestos tipo Carbodur.	sellado de grietas y fisuras y recrecimiento de la sección resistente, para lograr esto se debe escarificar las superficie hasta el refuerzo, limpiar bien, garantizando que se encuentre la superficie libre de mugre y polvo, para las columnas, se envolvertan adicionalmente en una camisa metálica.	Realizar estudios y diseños previos requeridos para una adecuada consepción del proyecto (Estudio geotécnico, diseño estructural, arquitectónico, electrico hidrosanitario,

QUIMICAS						
						BIOLOGICA						
						SEVERIDAD						
						LEVE						
						MEDIANO						
SEVERO		x										
GRAVE												
AGRAVANTES POSIBLES		Se detecto en los ensayos de laboratorio, baja calidad del concreto utilizado para la construcción, muy baja altura de las vigas lo que producira deflexiones considerables y grietas de tracción y cortante.
