# ESTUDIO PATOLÓGICO A LA PÉRDIDA DE LA BANCA DE LA VÍA DENOMINADA CARRERA 10C ESTE ENTRE CALLES 20 Y 21 SUR DEL BARRIO SAN BLAS DE LA LOCALIDAD DE SAN CRISTÓBAL EN LA CIUDAD DE BOGOTÁ D.C.

ESTUDIO REALIZADO EN LA UNIVERSIDAD SANTO TOMAS - BOGOTÁ D.C.  
PROGRAMA ESPECIALIZACIÓN EN PATOLOGÍA DE LA CONSTRUCCIÓN.

ING. CARLOS HERNANDO CUERVO

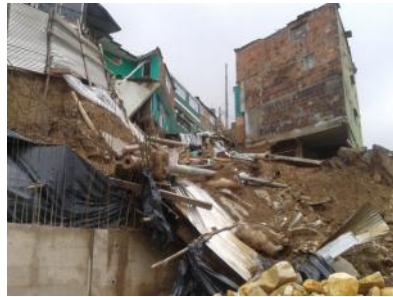
*Zona del movimiento de remoción.  
Fuente: Autoría propia.*

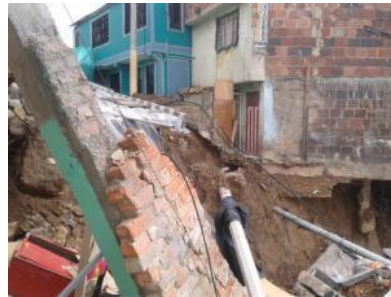
*Varias viviendas se vieron afectadas.  
Fuente: Autoría propia.*

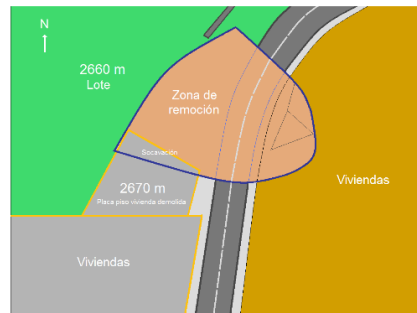
*Zona de Remoción o de Deslizamiento.  
Fuente: levantamiento topográfico,  
Consortio Grupo GB.*

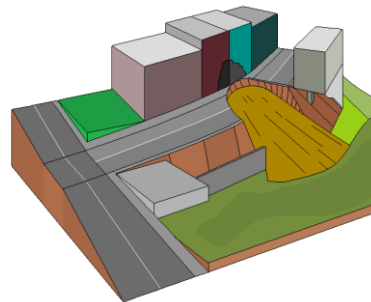
*Modelo 3D de la pérdida de la banca.  
Fuente: Elaboración propia (2015).*
