UNIVERSIDAD SANTO TOMÁS
FACULTAD DE CIENCIAS Y TECNOLOGÍAS
ESPECIALIZACIÓN EN PATOLOGÍA DE LA CONSTRUCCIÓN

TRABAJO PROFESIONAL INTEGRADO-TPI
“Estudio Patológico Edificio San Pedro Neiva-Huila”

ESTUDIO PATOLÓGICO EDIFICIO SAN PEDRO NEIVA-HUILA

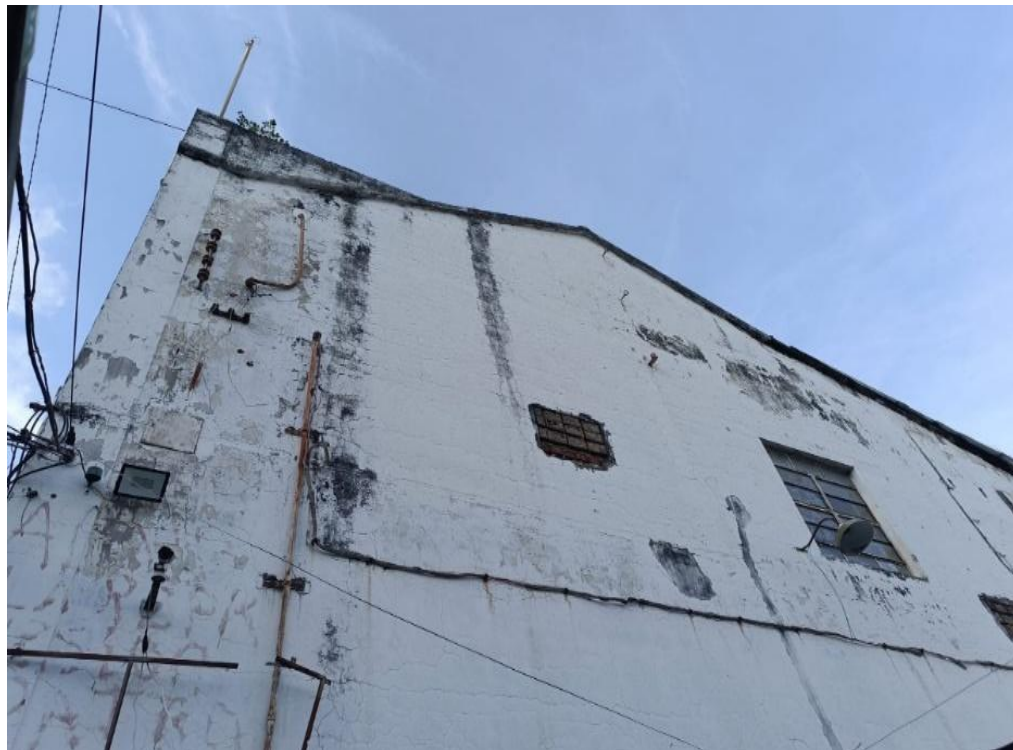
Ilustración 6 Lesión 1 Fuente: Elaboración propia

Lesión 1: Daños en fachada interior izquierda

Descripción de la lesión: Lesión física de humedad generando daños en acabados.

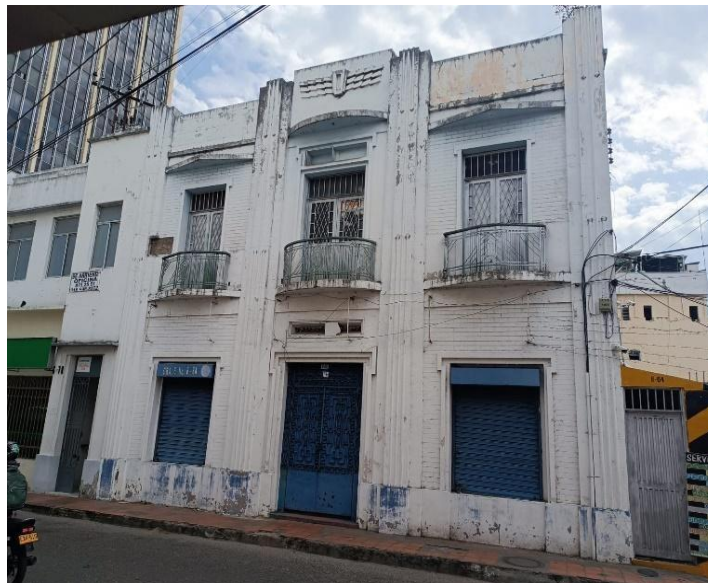
Ilustración 7 Lesión por intemperie lesión 2 Fuente: Elaboración propia

Lesión 2: Daños en fachada frontal

Descripción de la lesión: Lesión física de humedad por filtración y capilaridad generando daños en acabados, ensuciamiento por lavado diferencial dejando rastro en la fachada.

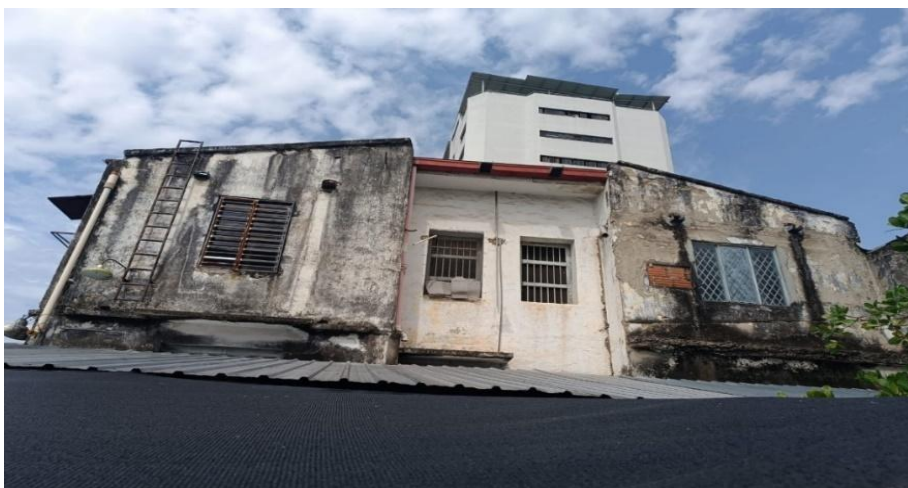
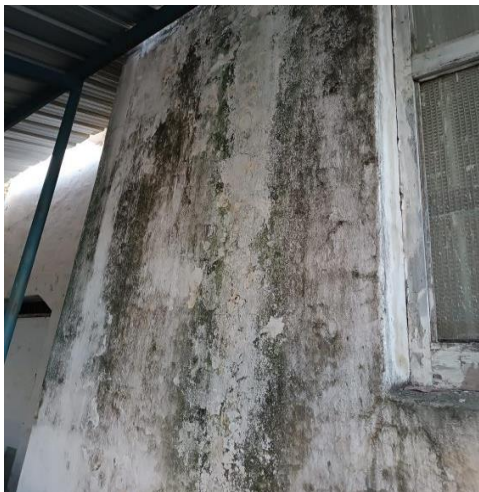
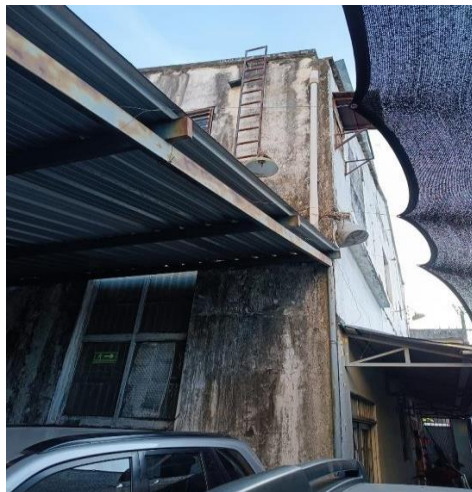
Lesión 3: Daños en fachada trasera

Descripción de la lesión: Lesión física de humedad por filtración y capilaridad generando daños en acabados, se observa una lesión secundaria por el avanzado estado de la humedad, que genera desprendimientos y erosión del muro del segundo nivel.

En el primer nivel se observa ensuciamiento por lavado diferencial ya que la cubierta que tiene abajo que corresponde al parqueadero no está bien diseñada, lo que ocasiona que el agua escurra sobre los muros del primer nivel.

Ilustración 8 Lesión por humedad lesión 3 Fuente: Elaboración propia

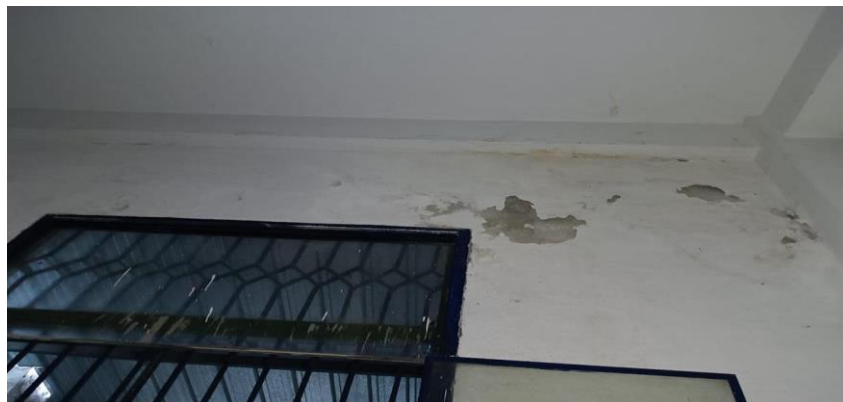
Descripción de la lesión: Lesión física de humedad por filtración y capilaridad generando daños en acabados, se observa filtraciones de la humedad que

Ilustración 11 Lesión 4 Humedad por Filtración Fuente: Elaboración propia

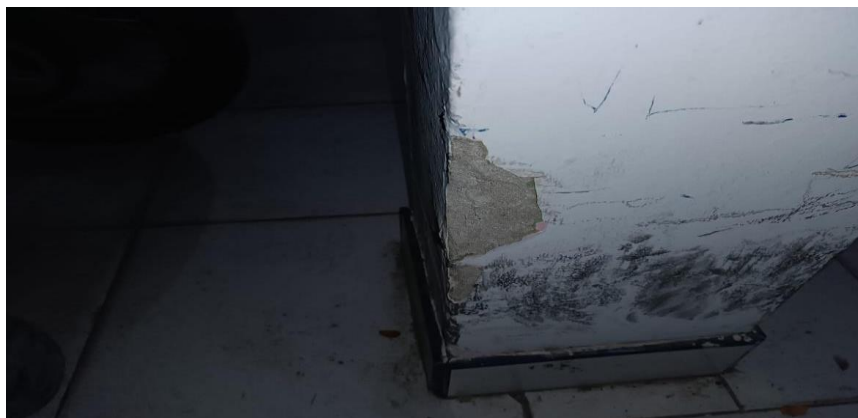
Indirecta: el salón está siendo utilizado como parqueadero de motocicletas, las cuales sus columnas presentan lesiones mecánicas por desprendimiento, siendo las columnas afectadas por golpes y rayones por parte de las motocicletas.

Lesión mecánica por desprendimiento en los bordes de las columnas, se observan muestras de golpes y rayones por parte de los vehículos que frecuentan esta zona.

Ilustración 12 Lesión Mecánica Indirecta Ensuciamiento Fuente: Elaboración propia

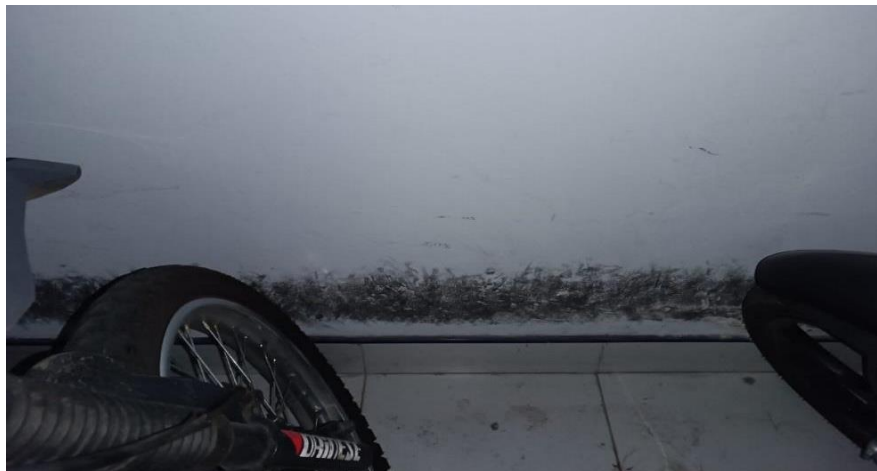
Ilustración 13 Lesión Física Indirecta Ensuciamiento Fuente: Elaboración propia

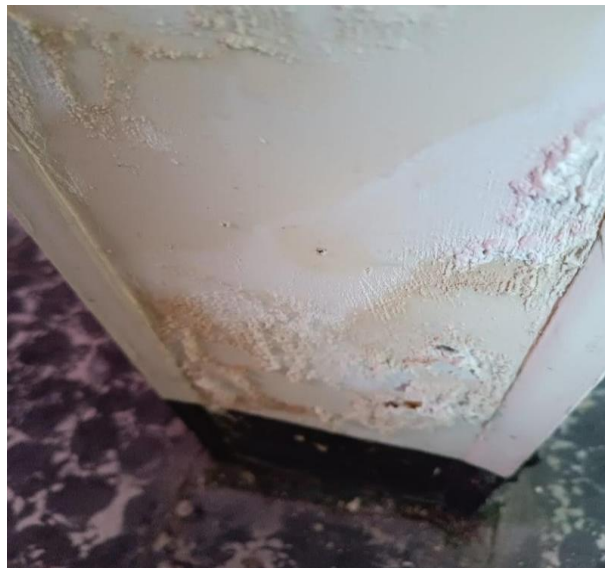
Ilustración 14 Lesión Química Fuente: Elaboración propia

Lesión 5: Lesión química en muros segundo nivel 2

Descripción de la lesión: Lesión química por hongos en los acabase del muro del salón del segundo nivel, afectando de manera significativa los acabados.

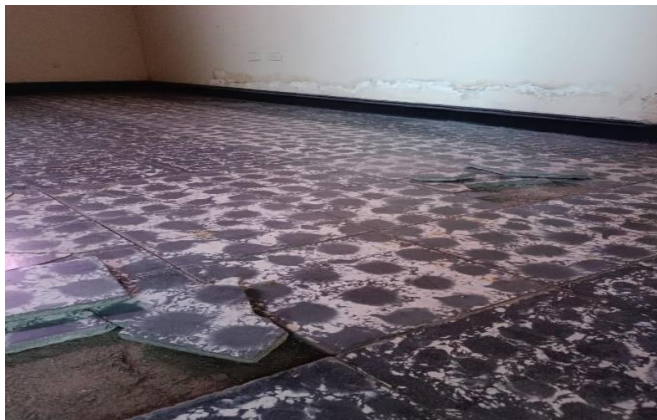
Ilustración 15 Lesión mecánica Fuente: Elaboración propia

Lesión 6: Lesión mecánica sobres suelo salón 3 segundo nivel

Posibles causas: Directa: Fallas en el pegamento utilizado en la cerámica, además de desgaste que ha sufrido esta zona de la ubicación que no se le han hecho reparaciones.

Y rota en varias partes, no se presenta en todo el suelo.

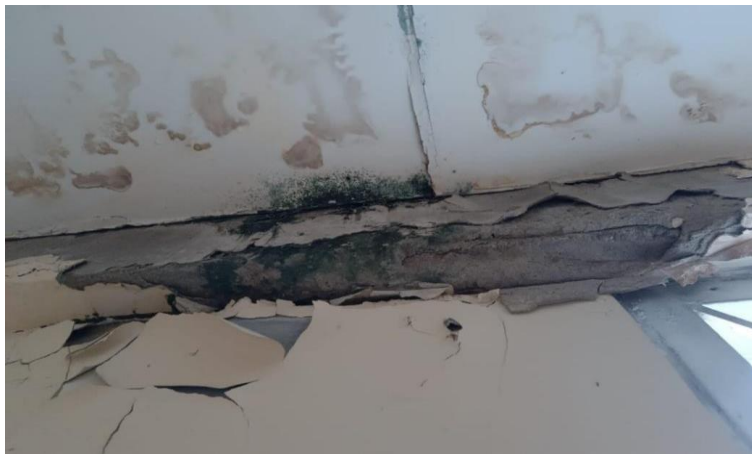
Ilustración 16 Lesión química Fuente: Elaboración propia

Lesión 7: Lesión física, lesión química y lesión mecánica en viga salón 1

Descripción de la lesión: Grave humedad que se filtra desde la cubierta y muestras grandes avances en el cielo raso, viga aérea y muro, produciendo organismos como moho en la viga y desprendimiento de acabados en muros y cielo raso, es de urgencia una intervención priorizando la viga.

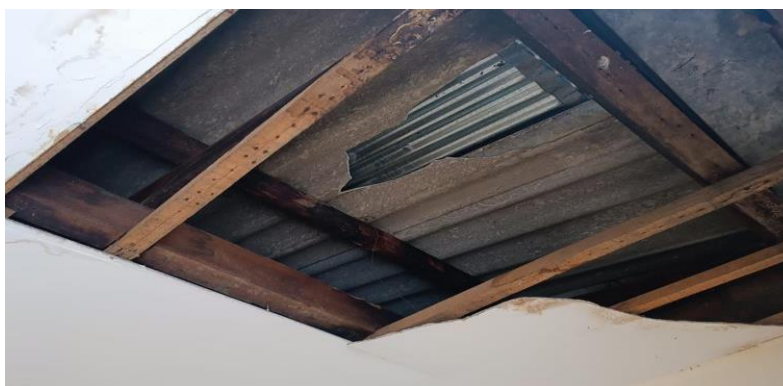
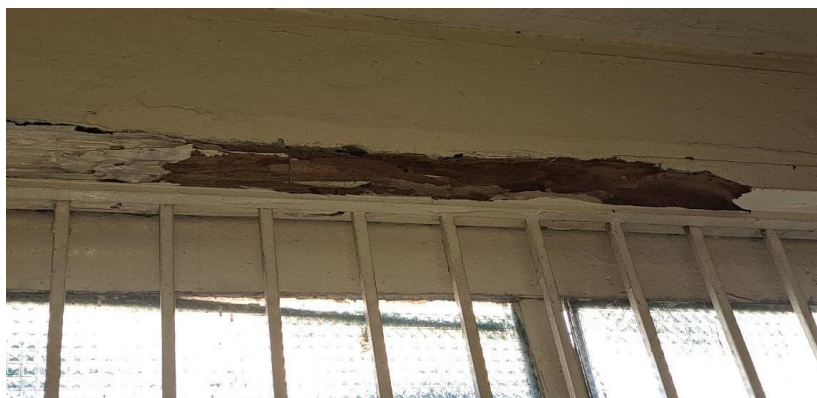
Lesión 8: Lesión química de origen animal

Posibles causas: Directa: El no cuidado y mantenimientos de los elementos en madera, y la humedad que abunda en los salones hacen que los animales lleguen a corroer la madera.

Descripción de la lesión: Se encuentran avanzadas lesiones químicas por animales (comején) en la madera del segundo nivel, afectando marco de ventana y estructura de la cubierta.

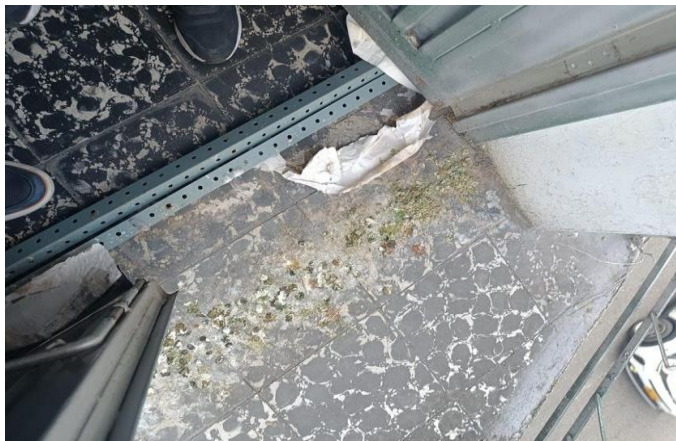
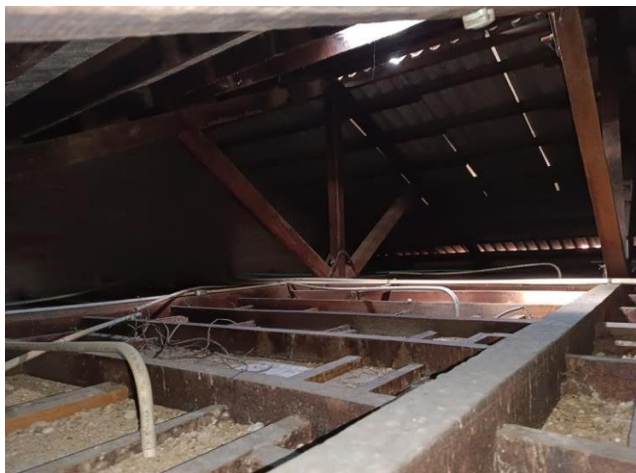
Lesión 9: Lesión química en cubierta y balcón

Descripción de la lesión: Se encuentran desechos dentro de la cubierta del segundo nivel, afectando severamente la cubierta y observando desechos en la cubierta y en el suelo del nivel 2.

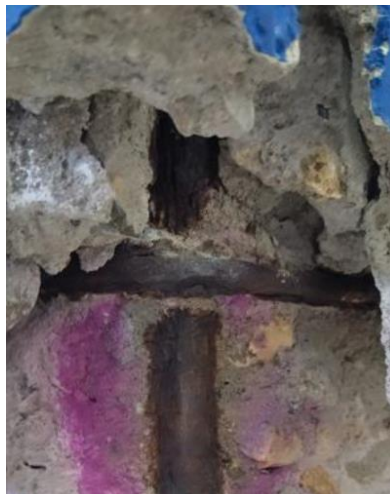
Ilustración 40-Ensayo carbonatación

La carbonatación del concreto es el proceso en el cual hay una reacción química del dióxido de carbono los cuales generan carbonatos, bicarbonatos y ácido carbónico que interactúan con el acero y los elementos del concreto causando corrosión, esta es la segunda causa de corrosión en estructuras de concreto reforzado, esta corrosión conlleva a una corrosión uniforme del acero que acelera la formación de grietas y reduce la vida útil de servicio de la estructura. En ambientes tropicales no marinos, la corrosión por carbonatación podría ser el principal mecanismo de corrosión en concreto reforzado. Para nuestro caso se procedió a realizar en algunos elementos un proceso de regata para descubrir el acero, encontrando aceros lisos y que presentan corrosión.

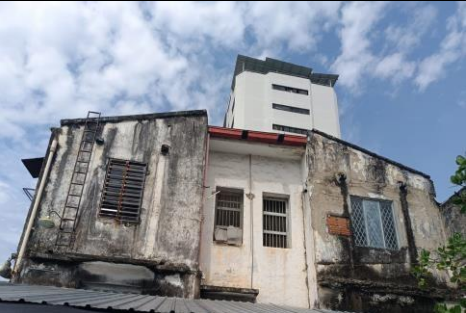
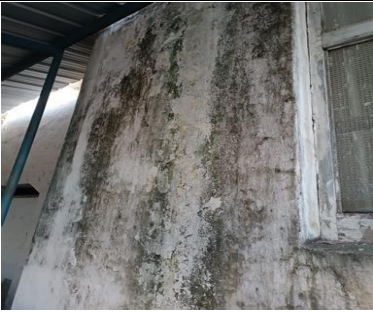
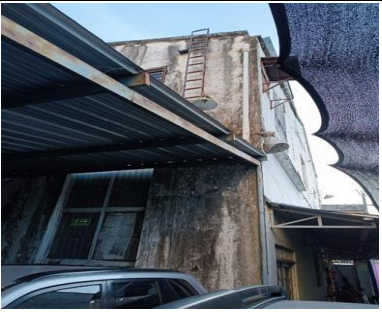
DESCRIPCION DE LA LESION		POSIBLES CAUSAS		PREVENCION			
Lesión física, ensuciamiento, por absorción.		Exposición directa a la intemperie (lluvia y viento), falta de protección de la fachada interna.		Se debe recuperar el estado de la cubierta y su estructura. realizar bajantes de aguas lluvias, adicional hace falta aislamiento con mortero hidrofugo instalar pañete y productos para fachadas exteriores.

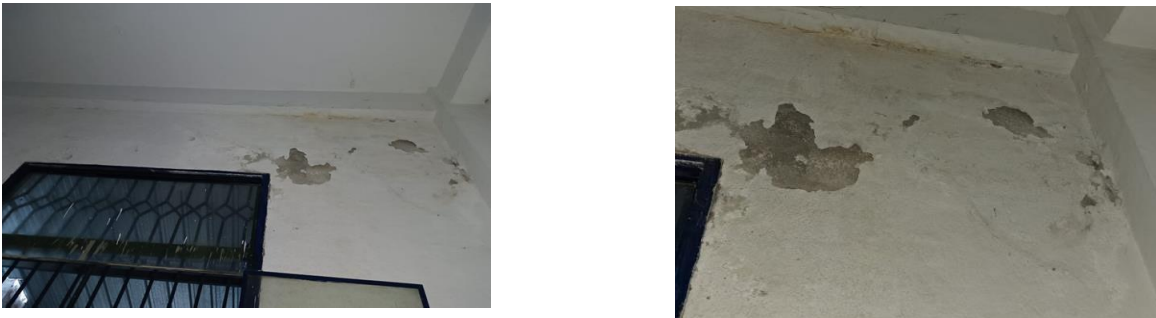
DESCRIPCION DE LA LESION		POSIBLES CAUSAS			PREVENCION		
La lesión, física por absorción, se ubica sobre muro interior primer nivel, entre los ejes 4 y 5 donde funciona parqueadero de motos.		Debido a la saturación de humedad sobre el nivel superior, se presenta humedad por absorción.			Se debe recuperar el estado de la cubierta y su estructura, realizar bajantes de aguas lluvias, adicional hace falta mantenimiento de los muros en la parte interior del primer nivel.

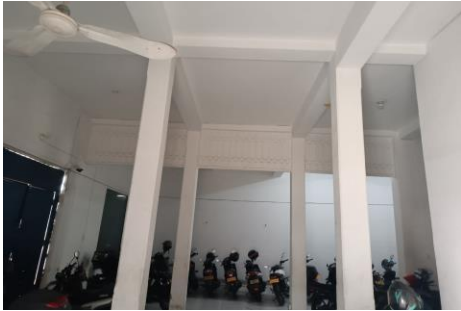
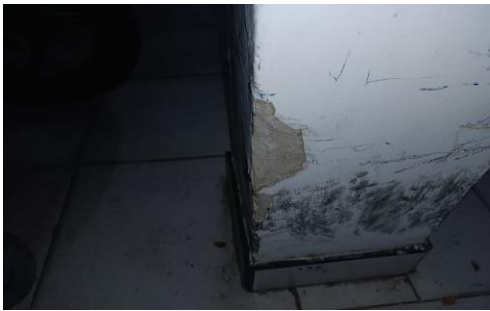
DESCRIPCION DE LA LESION			POSIBLES CAUSAS		PREVENCION		
<p>Lesión indirecta, generada por el constante ingreso de motocicletas, las cuales causaron la lesión en la columna, erosión mecánica.</p>			<p>Por accidente se golpeó la columna con los vehículos del parqueadero.</p>		<p>Realizar la respectiva reparación con mortero.</p>

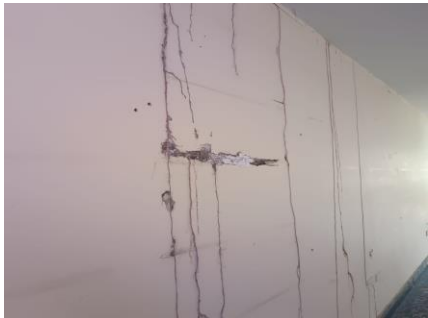
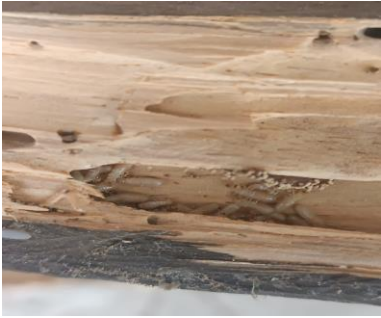
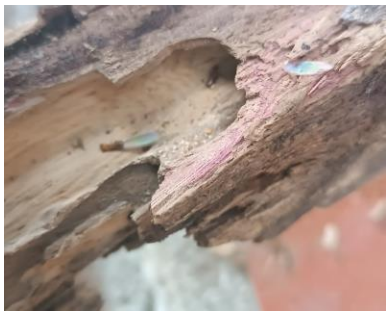
DESCRIPCION DE LA LESION		POSIBLES CAUSAS		PREVENCION			
<p>Se observa que consumen la madera blanda, de dentro hacia fuera, dejando una capa superficial. La madera afectada presenta daños característicos: des laminado con lesiones y huecos, la madera parece arrugada y con ondulaciones en la pintura, bajo la cual en estadios avanzados toda la madera está consumida. La madera en este estado es sumamente frágil y si la golpeamos suena a hueco.</p>		<p>Falta de inmunización de la madera, presencia de microorganismos y falta de mantenimiento y limpieza de la estructura, además la edad de la madera.</p>		<p>Se requiere una correcta inmunización de la madera, reemplazo de elementos afectados y retiro y limpieza de la estructura de la cubierta.</p>

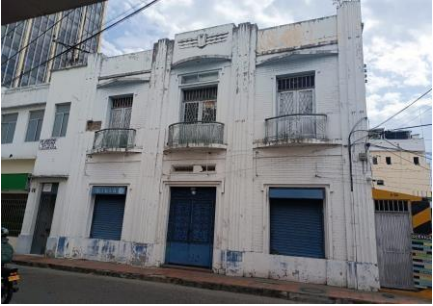
DESCRIPCION DE LA LESION		POSIBLES CAUSAS			PREVENCION		
<p>La lesión se puede observar y consiste en la destrucción o deterioro progresivo de la superficie de los metales debido a una reacción química o electroquímica con el medio ambiente</p>		<p>Se debe a la exposición diaria de agua y viento, superficies a la intemperie continua.</p>			<p>Se debe realizar limpieza y mantenimiento de los elementos metálicos, adición de anticorrosivo y pintura.</p>

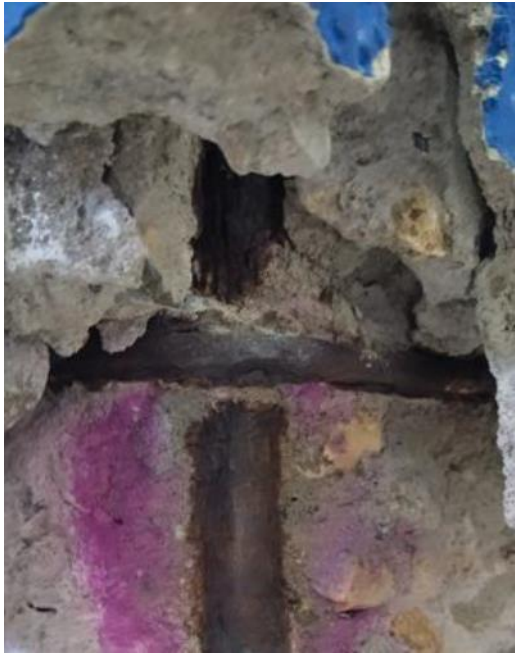
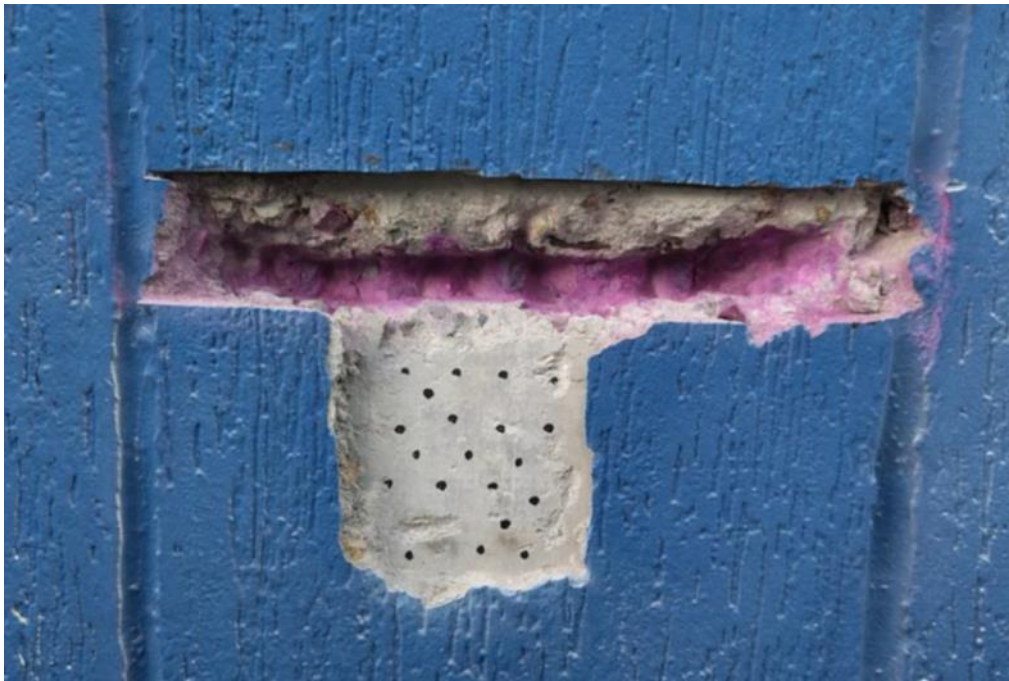
12.3 CARBONATACION

Se puede observar que el concreto presenta Carbonatación y ya ha afectado el acero de los elementos estudiados.
