Estudio de patología del Bloque Nuevo del Centro Comercial Sinfonía ubicado en Villavicencio.

Universidad Santo Tomás  
Facultad de Ciencias y Tecnología  
Especialización en Patología de la Construcción  
Sede Principal Bogotá  
30 de noviembre  
2024

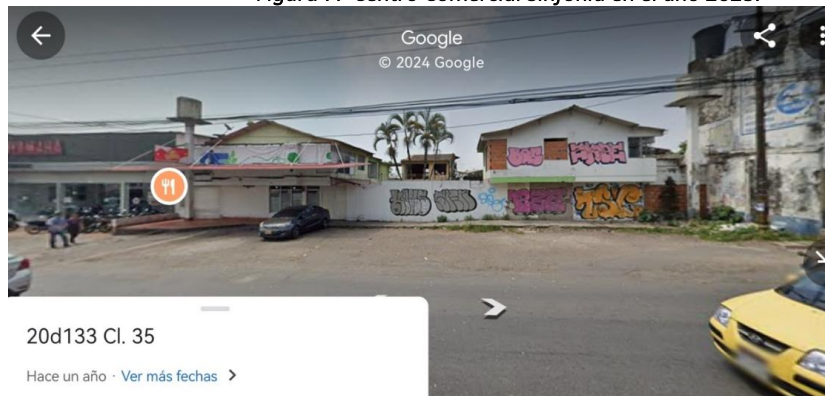
*Figura 7. Centro Comercial Sinfonía en el año 2023.*

En la Figura 7, se observa un deterioro mayor en ciertos aspectos de la fachada, que serán descritos más adelante.

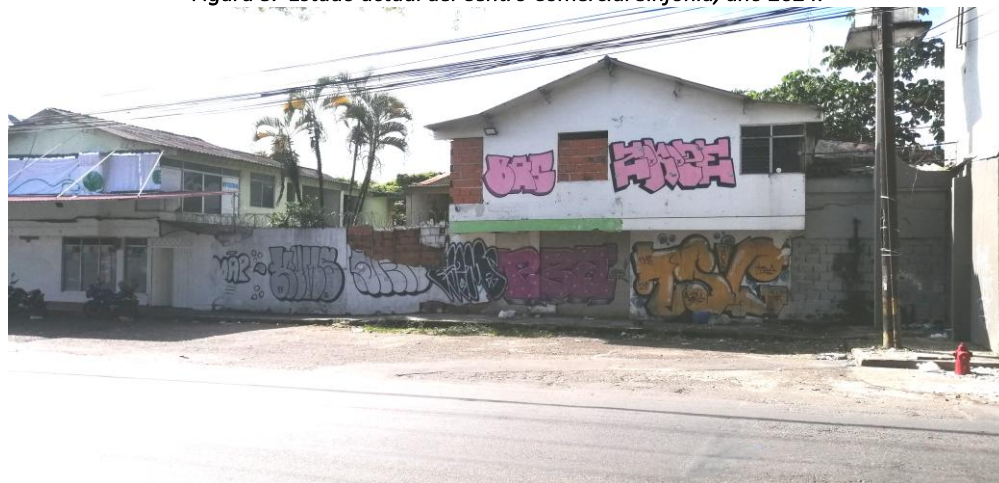
*Figura 8. Estado actual del Centro Comercial Sinfonía, año 2024.*

A continuación, la Figura 8 muestra el estado actual del edificio en el año 2024, con lo cual se observa el deterioro causado por los agentes atmosféricos y la falta de mantenimiento general desde su fachada principal.

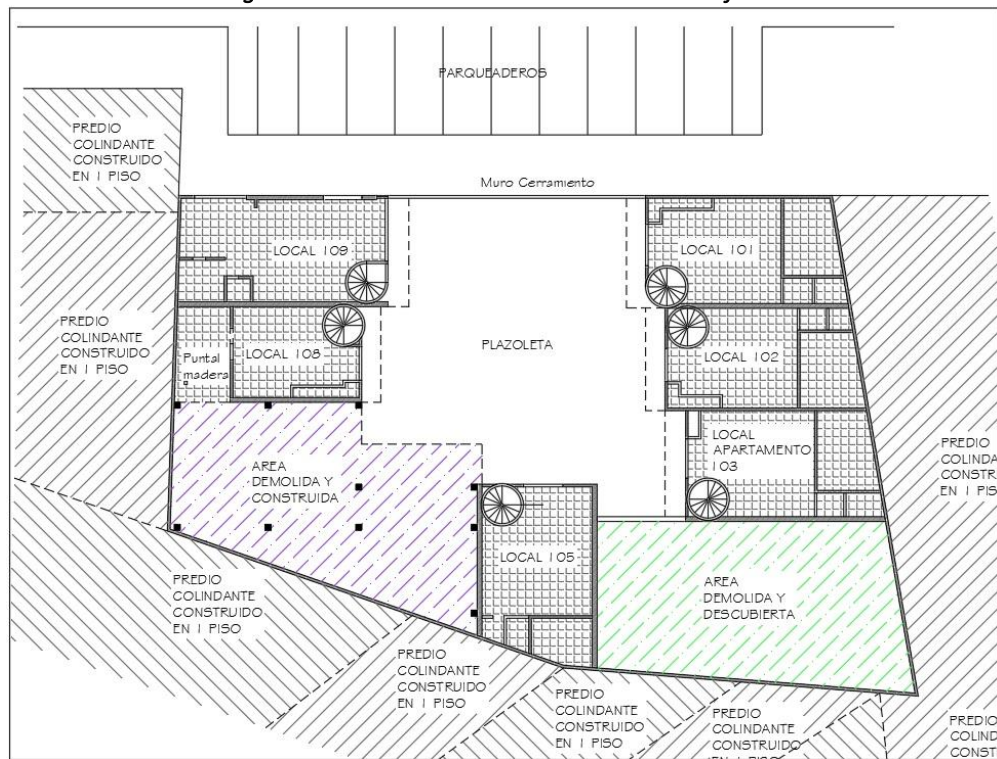
*Figura 9 Estado actual del Centro Comercial Sinfonía.*

**Estado actual.** El estado actual del Centro Comercial es de total abandono, cerrado oficialmente desde el año 2015, los locales presentan filtraciones de aguas lluvias por falta de unidades de tejas de fibrocemento en la cubierta y fallas por falta de

mantenimiento en la cubierta, por ende genera humedades en muros y en placa de entrepiso, desprendimientos de pañete por humedad en diferentes muros de los locales, en la placa aligerada se evidencian fallas de ejecución de obra por deficientes procesos constructivos, “errores humanos” ya que se pueden apreciar a simple vista los aceros de las vigas aéreas las cuales no tienen un buen recubrimiento en concreto protegiéndolas de las oxidaciones o corrosiones que más adelante generan desprendimientos del elemento de concreto. En la Figura 8 se observan las áreas conservadas inicialmente, la zona demolida y el Bloque Nuevo con la estructura aporticada.

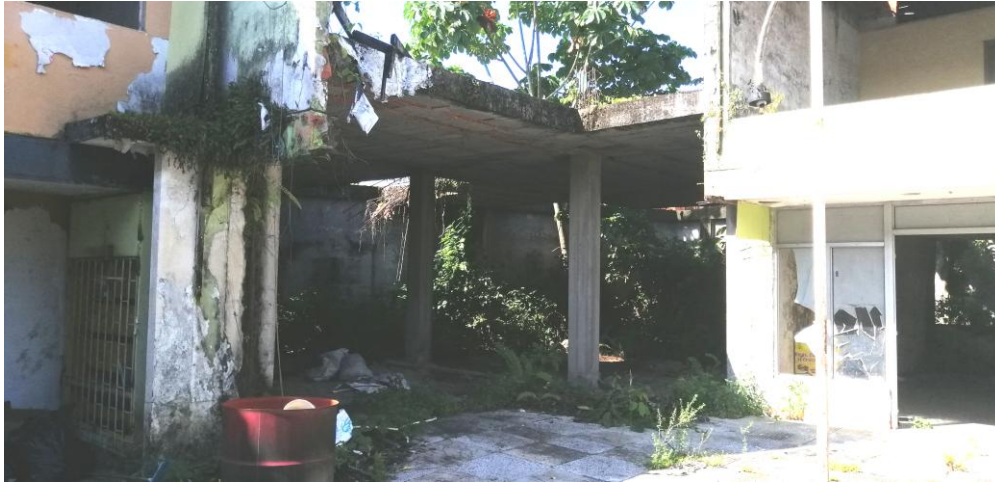
*Figura 11 Vista en primer piso del Bloque Nuevo.*

En la Figura 11 se observa el estado del Bloque Nuevo, las columnas y el entrepiso vistos desde el primer piso, con las características de intemperie en el concreto y los bloques existentes a cada lado.

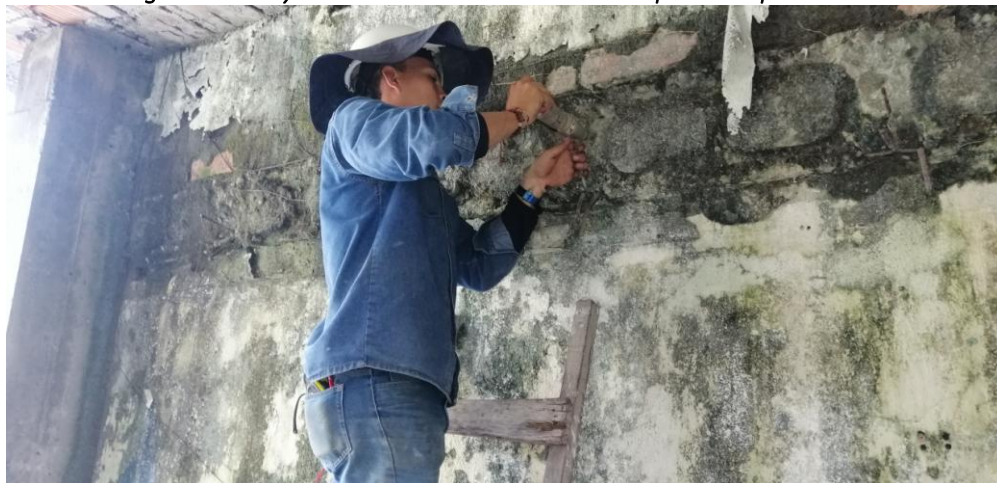
*Figura 14 Ensayo de esclerometría en el sitio N° 2 placa Bloque Anterior*

Al analizar los resultados de los valores de resistencia de los elementos estructurales, observamos que solo un elemento, la placa de entrepiso del Bloque Anterior en zona aledaña al Bloque nuevo, no cumple con la resistencia mínima de 3.000 PSI, determinada por la NSR-10; mientras que los datos de los demás ensayos cumplen con la resistencia requerida. En la Figura 14 se aprecia la toma de ensayo de esclerometría.

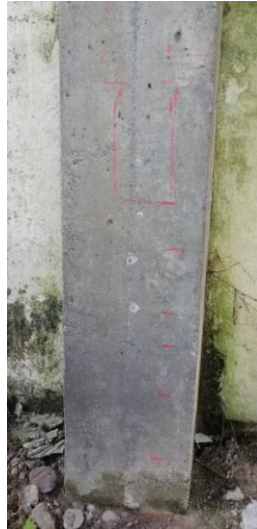
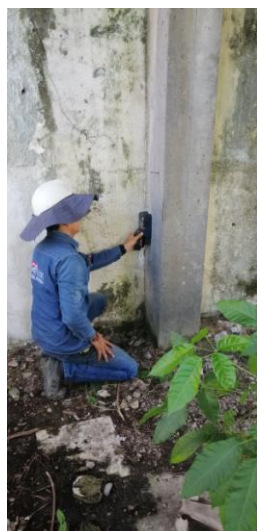
*Figura 15 Ensayo de Ferroskan sobre columna en concreto*

concluye que tienen un buen recubrimiento de concreto y su protección puede estar asegurada mientras no se realicen acciones de rehabilitación en estas zonas.

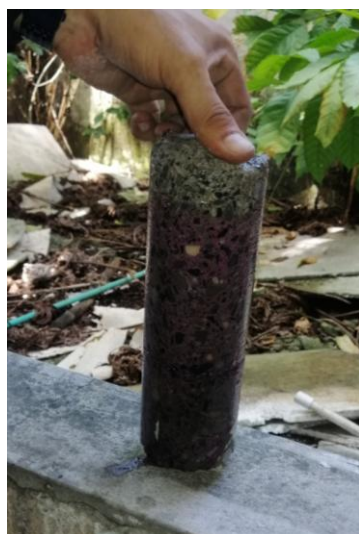
**Figura 17 Ensayo de carbonatación en núcleo extraído**

En la placa de entrepiso no se realizó este ensayo, pero es la zona más expuesta a los factores externos de erosión climática, por lo cual debe ser el primer elemento a tratar.
