APOYO TÉCNICO E INTEGRAL EN LA SUPERVISIÓN Y  
GEORREFERENCIACIÓN DE PROYECTOS DE LA MALLA VIAL EN TUNJA

UNIVERSIDAD SANTO TOMÁS SECCIONAL TUNJA  
FACULTAD DE INGENIERÍA CIVIL  
TUNJA  
2024

Pasantía o Proyecto Social para obtener el título de Ingeniero Civil

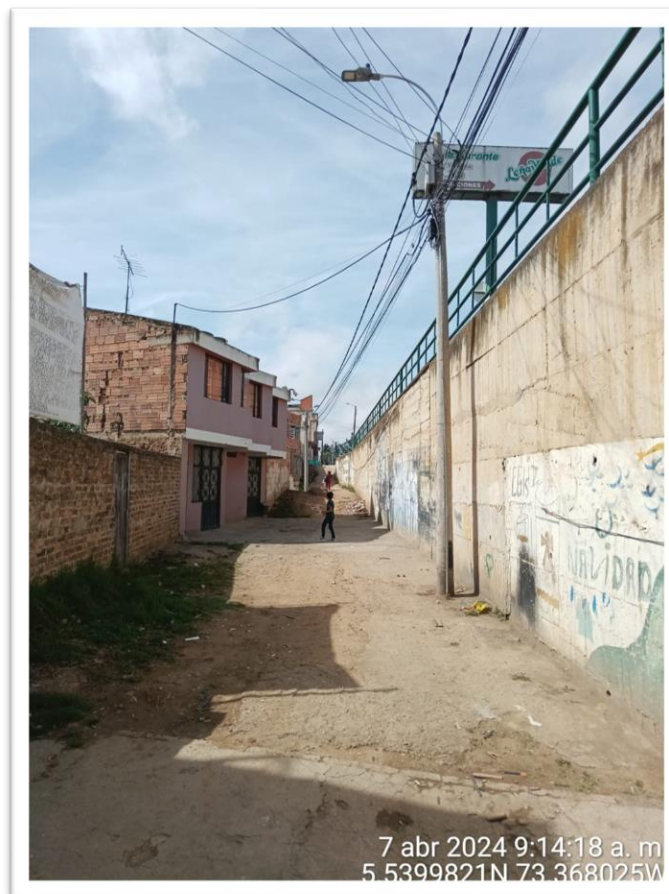
Figura 4. Vía barrio El Carmen

Durante la evaluación de la infraestructura vial, se recolectó evidencia fotográfica, este procedimiento consistió en capturar imágenes detalladas de las vías, utilizando cámaras de alta resolución y equipos especializados. Cada fotografía fue meticulosamente etiquetada y geo-referenciada, para documentar de manera precisa la ubicación y las condiciones de cada segmento de carretera evaluado, además, se organizó la información en un sistema de gestión que facilitó el acceso y la revisión de los datos recopilados. Las imágenes fueron clasificadas según el tipo de deterioro encontrado, lo que permitió un análisis más exhaustivo de las áreas que requerían atención prioritaria. Este enfoque no solo garantizó una documentación precisa, sino que también proporcionó un recurso valioso para la planificación de futuras intervenciones y el seguimiento de las mejoras implementadas en la infraestructura vial. En la Figura 4, se muestra un tramo de vía del barrio El Carmen el cual presenta irregularidades en el pavimento como baches, pérdida del agregado, grietas, con carencia de cunetas o andén para el paso de peatones.

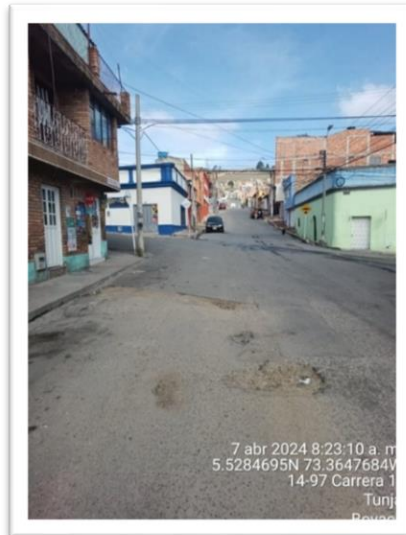
Figura 5. Vía Barrio el Bosque

En la Figura 5, se aprecia una vía que presenta un estado relativamente bueno, aunque se observan algunas irregularidades como baches y marcas visibles que pueden afectar la experiencia de los conductores y peatones

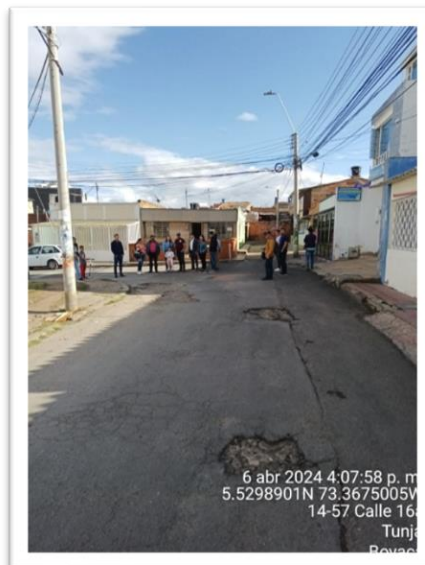
Figura 6. Vía Barrio Centenario

De igual manera, en las Figura 6 y 7 se presentan vías que presenta fallas en el pavimento que pueden afectar la experiencia de los conductores y peatones, es decir, condiciones irregulares, con la presencia de piedras y baches.

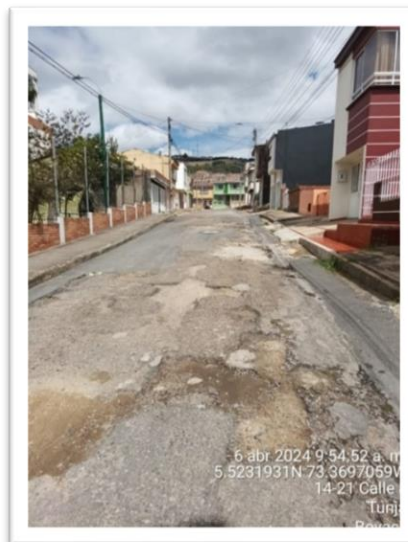
Figura 8. Vía Barrio Colinas de San Fernando

Por otra parte, se encontró vías con deterioro bastante notorio por distintos factores ambientales o paso de carros pesados que dificultan el paso de vehículos, como se aprecia en la siguiente figura 8, y también vías que se encuentran en afirmado (ver Figura 9).

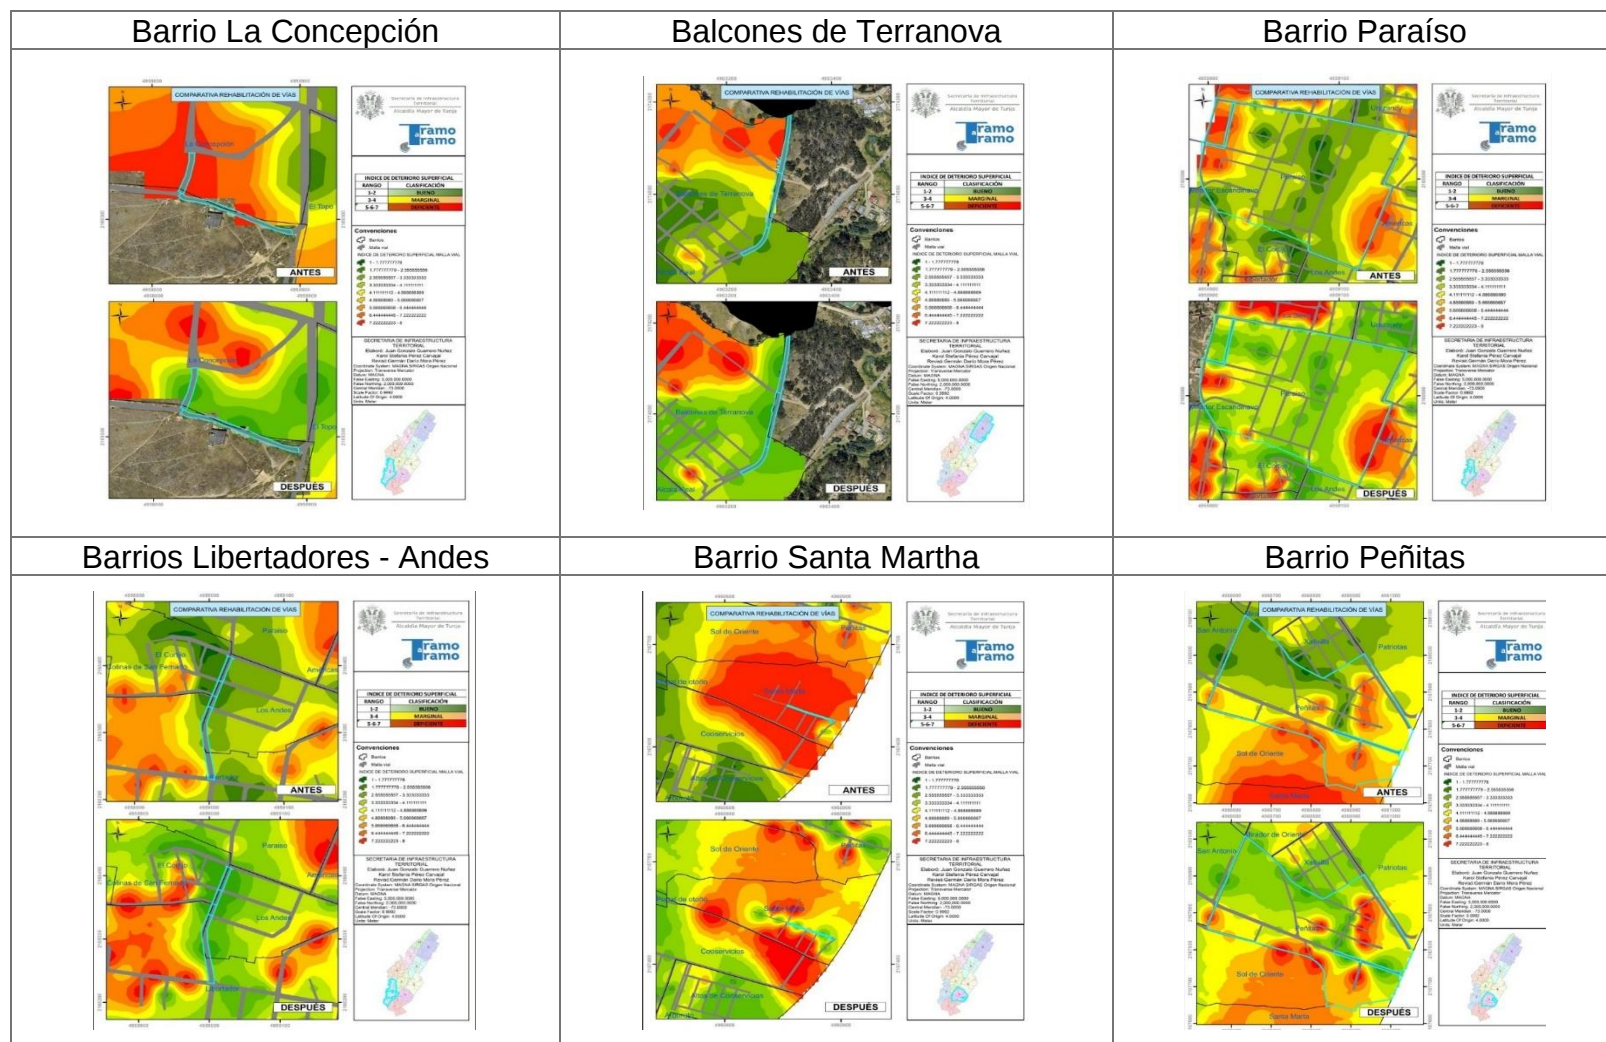
Figura 11. Mapa de Calor. Intervención vías con nivel de deterioro Deficiente

Inicialmente se presentan las vías que se encontraban con un nivel de deterioro deficiente (5-6-7), tal y como se muestra en la Figura 11, para el caso de los barrios La Concepción y Balcones de Terranova, se realizó la rehabilitación de algunas de las vías más deterioradas donde gracias a la rehabilitación realizada, el índice de deterioro superficial mejoró considerablemente, alcanzando un estado bueno.

En el caso del barrio Paraíso, se realizó la rehabilitación de algunas de las vías más deterioradas, tal y como se evidencia en la Figura 11, después de la rehabilitación el índice de deterioro superficial mejoró considerablemente, alcanzando un estado bueno (1-2). Sin embargo, al hacer la evaluación después de la intervención se halló que vías que se encontraban en un índice bueno, se deterioraron debido a los cambios ambientales y climáticos.

De igual manera se llevó a cabo la rehabilitación de algunas de las vías más deterioradas pertenecientes al barrio Libertadores y Andes, gracias a esta rehabilitación, el índice de deterioro superficial mejoró considerablemente, alcanzando un estado marginal (3-4), no obstante, se continuará dando prioridad a las vías que requieren rehabilitación adicional debido a que por factores ambientales se deterioraron en mayor proporción.

En cuanto al barrio Santa Marta, este en general presentaba bastantes deterioros en sus vías por lo tanto se llevó a cabo la rehabilitación de algunas de las vías con mayor deterioro, logrando alcanzar un estado bueno (1-2) en todas estas, además, se continuará dando prioridad de intervención de la vía según su importancia y donde se requiera de mayor intervención.

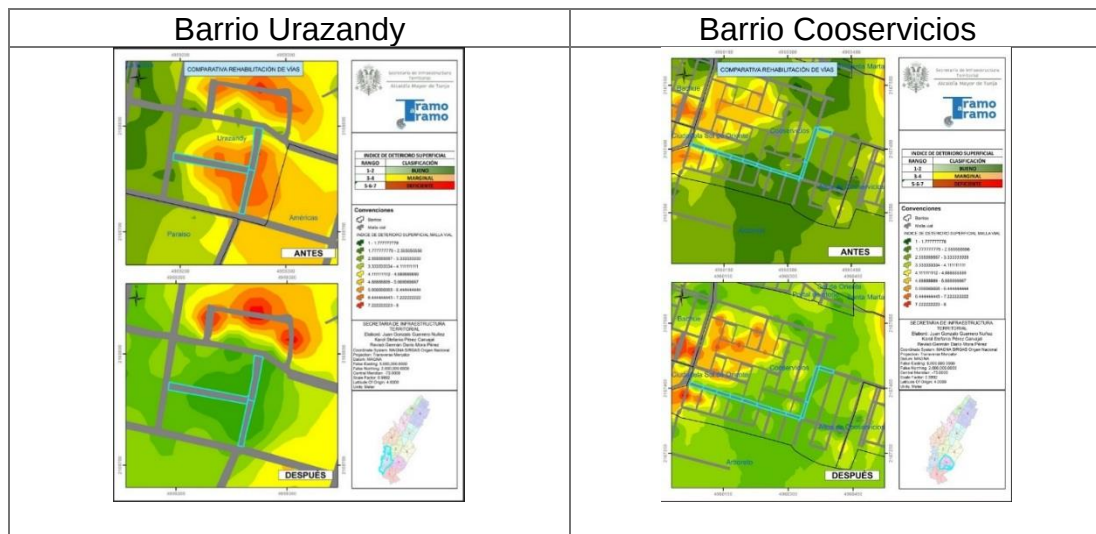
Figura 12. Mapas de Calor. Intervención vías con nivel de deterioro Marginal

Por otra parte, se llevó a cabo la rehabilitación de las vías en el barrio Urazandy y Cooservicios, las cuales se encontraban inicialmente en un nivel de deterioro marginal (3-4), después de la rehabilitación realizada, el índice de deterioro superficial mejoró considerablemente, alcanzando un estado bueno (1-2), tal y como se muestra en la Figura 12.

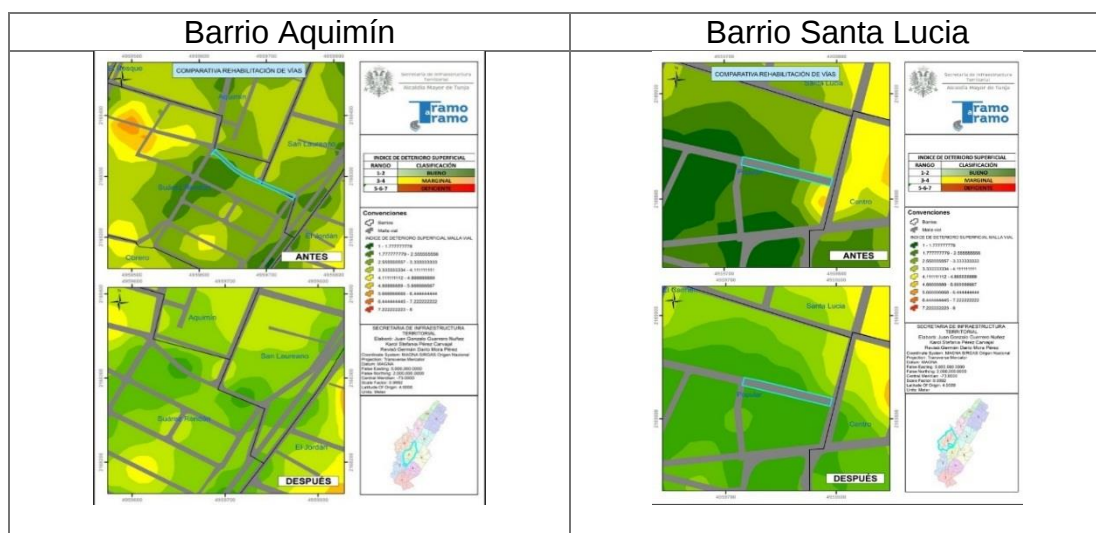
Figura 13. Mapa de Calor. Vías sin intervención

Finalmente, se trae a coalición las vías donde no fue necesaria la rehabilitación, debido a que el índice de deterioro superficial muestra que son vías en buen estado.

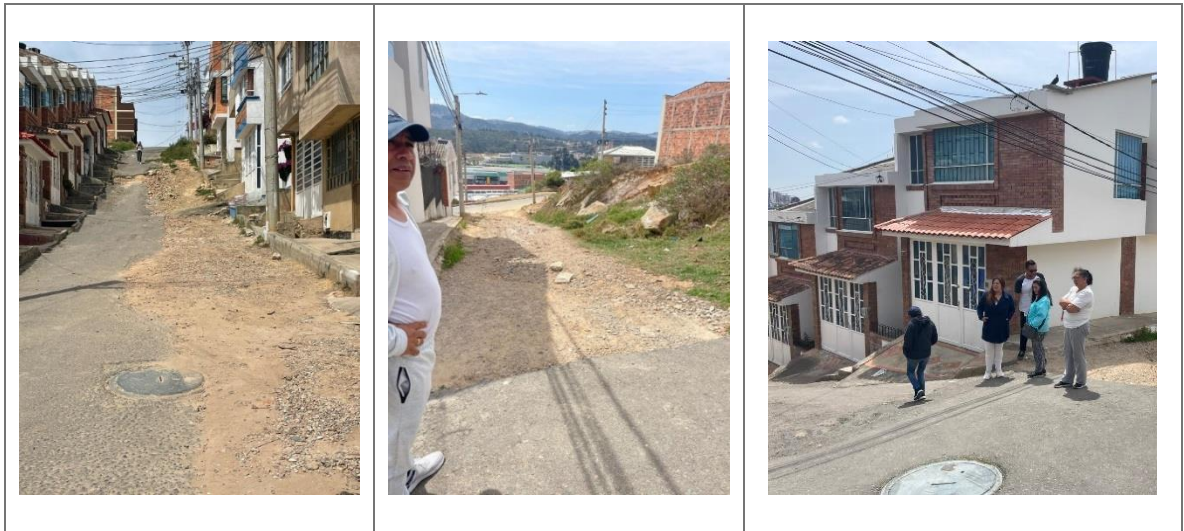
Figura 27. Visita Técnica Barrio La Granja

Se realizó la georreferenciación de la vía en deterioro del barrio La Granja, debido a la falta de alcantarillado, lo que ha ocasionado que se vuelva de difícil acceso. Se llevó a cabo el reconocimiento de la vía en deterioro con el fin de brindar una solución preventiva que permita que esta vía sea transitable, beneficiando así a la comunidad.

Por otra parte, se conversó con la junta de acción comunal tras realizar el reconocimiento de las vías en deterioro, con el objetivo de informarles que, por parte de la alcaldía, se podría llevar a cabo un mantenimiento preventivo. Este mantenimiento podría formar parte del proyecto Tramo a Tramo. Además, se les comunicó que la comunidad tendría que proporcionar la emulsión necesaria para llevar a cabo el mantenimiento preventivo.

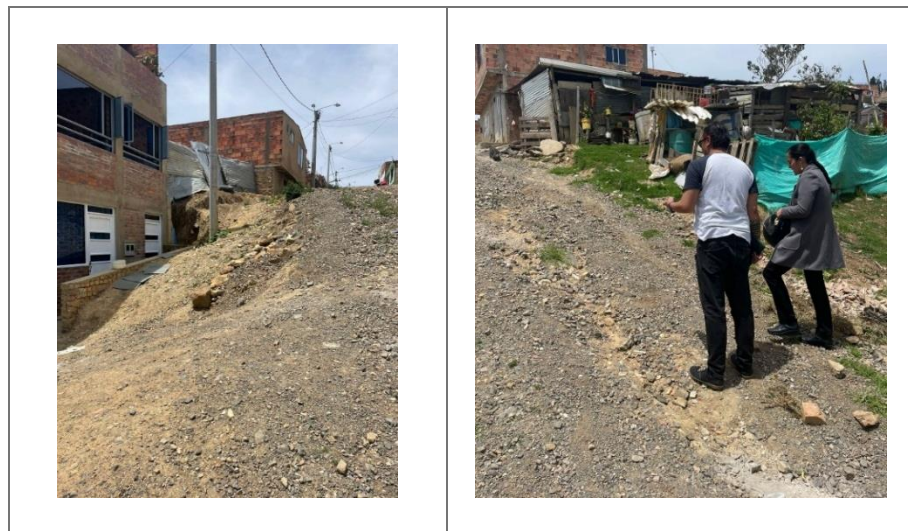
Figura 28. Visita Técnica Barrio La Concepción

Se llevó a cabo el reconocimiento de la vía en deterioro con el fin de brindar una solución preventiva que permita que esta vía sea transitable, beneficiando así a la comunidad. Se conversó con la señora afectada en el barrio La Concepción tras realizar el reconocimiento de la vía en deterioro, con el objetivo de informarle que primero se tendrían que construir cunetas para el desvío del agua y un muro en la parte de la casa vecina, de manera que, al realizar la intervención, estas no se vean afectadas. Posteriormente, se incluiría en la campaña “Tramo a Tramo”.
