Estudio patológico para intervención de la secretaria local de salud – Valledupar

Universidad Santo Tomás  
Facultad de Ingeniería Civil  
Especialización en Patología de la Construcción  
2026

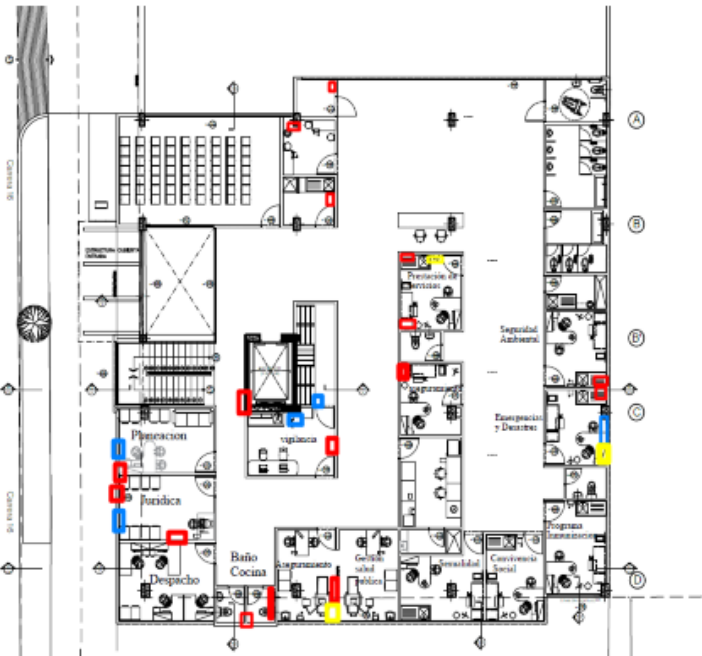
| <b>UNIVERSIDAD SANTO TOMÁS</b> | | | |
|---|---|---|---|
| <p>Durante la inspección visual se identificaron diversas patologías en la edificación, las cuales fueron representadas gráficamente en el plano para su adecuada localización y análisis. Las grietas y fisuras se marcaron en color rojo, las zonas con presencia de humedad en color azul y las delaminaciones en color amarillo. Esta codificación cromática permite obtener una visión integral del estado actual del inmueble y facilita la identificación precisa de las lesiones en cada sector.</p> | | | |
