ESTUDIO PATOLOGICO DE LA INFRAESTRUCTURA MUNICIPAL DE LA ALCALDIA DE COTA  
CUNDINAMARCA

Especialización en patología de la construcción  
Trabajo Profesional Integrado TPI II - 2021

Universidad Santo Tomás Seccional Bogotá

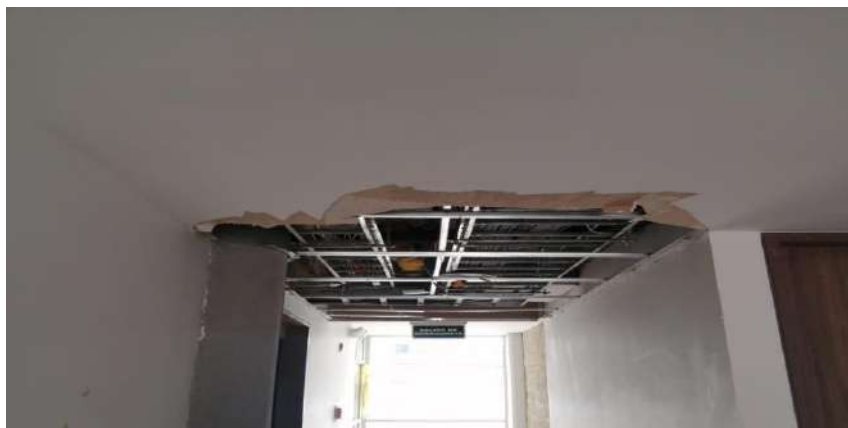
IMAGEN 7 CIELO RASO PRIMER PISO

Para piso 1,2 y 3 suministro e instalación de cielo raso drywall con lamina de ½ marca gyplac y perfilería en acero galvanizado calibre 26 rolada en frio marca matecsa. Algunos lugares el cielo raso se encuentra en mal estado sin ningún suministro e instalación de drywall.

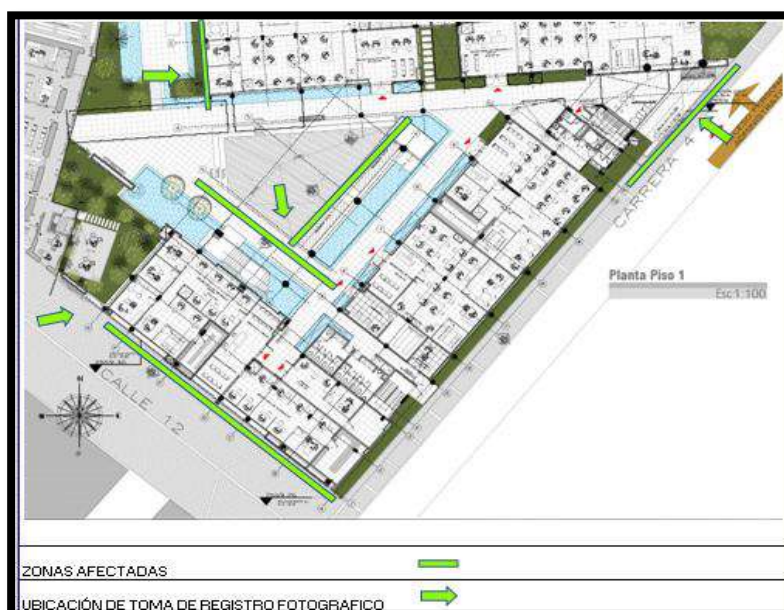
IMAGEN 8 planta piso 1, sistema estructural sede para el concejo municipal, del municipio de cota

Para la identificación y localización de las lesiones se identificaron en planos arquitectónicos generales los cuales identifican las zonas afectadas según el tipo de lesión, las cuales se describen en las fichas y se dejan en evidencia en el registro fotográfico.

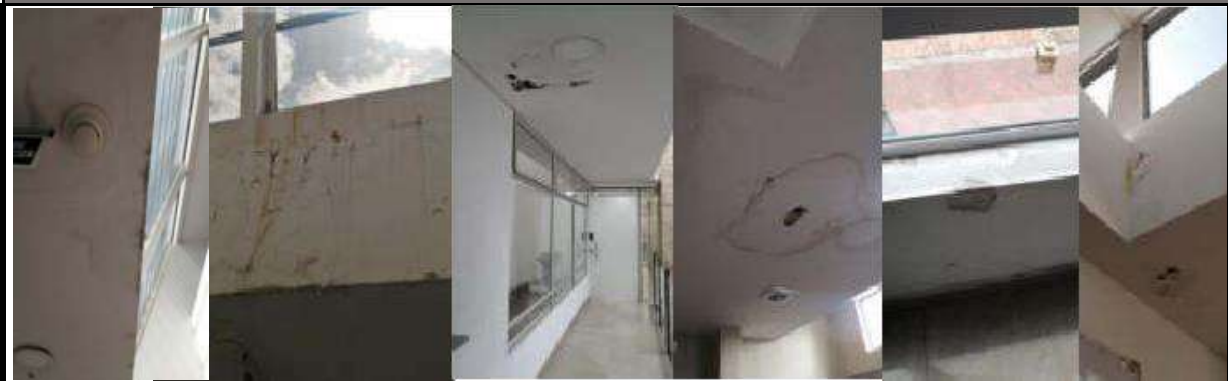
| Descripción | Observaciones |
|---|---|
| Este tipo de humedades aparecen provocadas por el agua que llega del exterior y penetra al interior de la infraestructura a través de la carpintería exterior de aluminio en un estado de conservación grave. Lógicamente el agua de lluvia es el principal agente de humedad por filtración, que generalmente se dividen en tres grupos: las provocadas por absorción, por la infiltración o por la penetración propiamente dicha. | el registro fotográfico deja en evidencia las lesiones o manifestaciones de las lesiones causadas por problemas de humedades y filtraciones de aguas lluvias por ausencia o mal estado de la impermeabilización de elementos en fachadas y cubierta. |

| Lesiones | lesiones mecánicas (desprendimientos, grietas y fisuras), lesiones físicas (humedades por diseño, humedad accidental, humedad por condensación). |
| Causas | diseño y ejecución de infraestructura. |

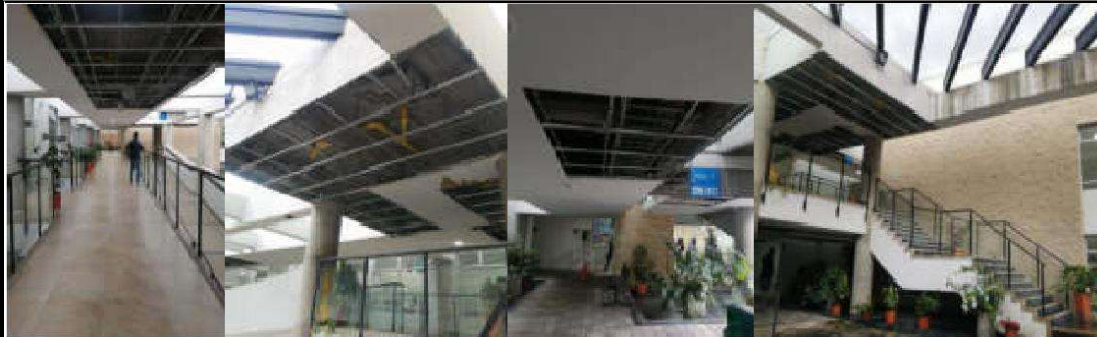
| Descripción | Observaciones |
|---|---|
| Este tipo de humedad aparece provocada por 2 causas evidentes, por filtraciones de agua de redes sanitarias e hidráulicas y por diseño de elementos en las fachadas y pasillos. | el registro fotografico deja en evidencia las lesiones o manifestaciones de las lesiones causadas por problemas de humedades y filtraciones de aguas lluvias y redes del edificio. |

| Lesiones | lesiones mecanicas(desprendimientos,grietas y fisuras),lesiones fisicas (humedades por diseño,humedad accidental,ensuciamiento por lavado diferencial)lesiones quimicas(eflorescencias). |
| Causas | diseño y ejecucion de infraestructura. |

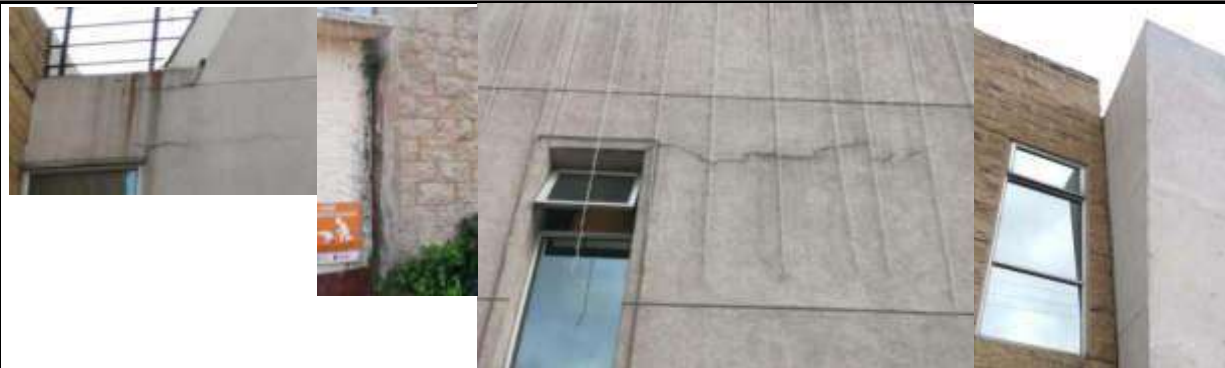
| Descripción | Observaciones |
|---|---|
| Las fisuras son aberturas longitudinales que afectan a la superficie o acabado de un elemento constructivo. Normalmente no tienen importancia de carácter estructural pero si es importante realizar un seguimiento y control. Las fisuras interiores en las paredes suelen estar producidas por antiguas deformaciones que se han estabilizado, aún así, algunas fisuras también son consideradas habitualmente una etapa de aparición de grietas. La mayoría de veces solo repercuten en el aspecto estético pero es necesario su seguimiento. | el registro fotografico deja en evidencia las lesiones o manifestaciones de las lesiones causadas por juntas de diferentes materiales, asentamientos diferenciales de algunos elementos estructurales horizontales y verticales. |

| Lesiones | lesiones mecanicas(desprendimientos,grietas y fisuras). |
| Causas | diseño y ejecucion de infraestructura. |

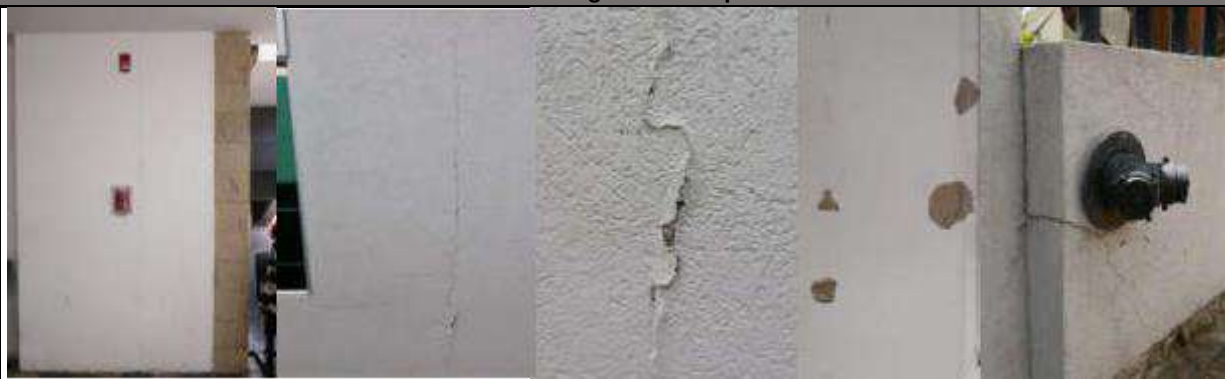
| Descripción | Observaciones |
|---|---|
| Las fisuras son aberturas longitudinales que afectan a la superficie o acabado de un elemento constructivo. Normalmente no tienen importancia de carácter estructural pero si es importante realizar un seguimiento y control. Las fisuras interiores en las paredes suelen estar producidas por antiguas deformaciones que se han estabilizado, aún así, algunas fisuras también son consideradas habitualmente una etapa de aparición de grietas. La mayoría de veces solo repercuten en el aspecto estético pero es necesario su seguimiento. | el registro fotografico deja en evidencia las lesiones o manifestaciones de las lesiones causadas por juntas de diferentes materiales, asentamientos diferenciales de algunos elementos estructurales horizontales y verticales. |

| Lesiones | lesiones mecanicas(desprendimientos,grietas y fisuras). |
| Causas | diseño y ejecucion de infraestructura. |
