**ESTUDIO PATOLÓGICO PARA EL EDIFICIO 63 P.H.**

**INFORME PRESENTADO PARA OBTENER EL TÍTULO DE PATÓLOGOS DE  
LA CONSTRUCCIÓN**

**UNIVERSIDAD SANTO TOMÁS**

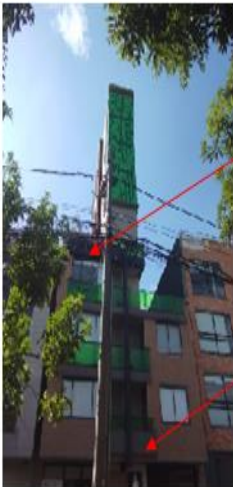
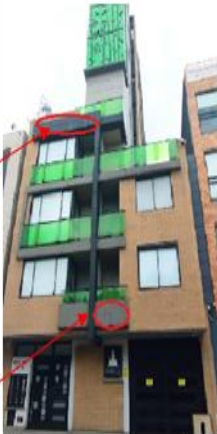
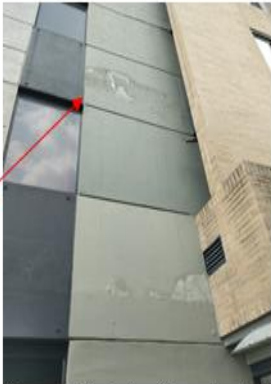
| Edificio 63 PH<br>Ficha No. 2<br>Fachadas | | | |
|---|---|---|---|
| <p>Fachada principal</p> | <p>Fisuras presentes en la fachada principal que permiten el ingreso de agua</p> <p>Desprendimiento del acabado de fachada, por</p> | <p>Fisuras causa principal de humedades y deterioro de la fachada</p> | <p>Sellar las fisuras</p> |

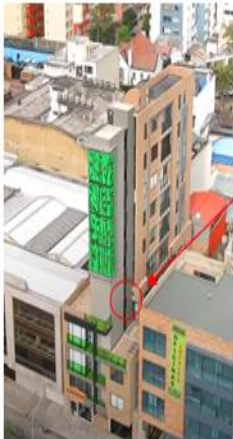
*Nota:* las fachadas presentan deterioro progresivo por fisuras. Elaboración propia

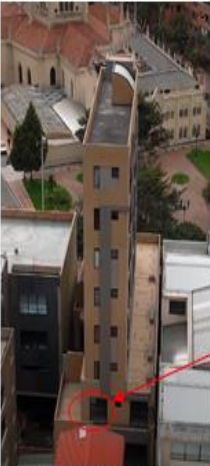
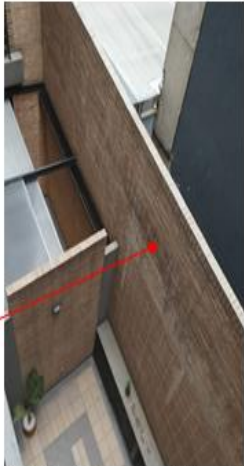
| <p>Fachada oriental</p> | <p>Perdida de impermeabilización</p> | | |
| <p>Fachada norte</p> | <p>Humedad presente por perdida de hidrofugo</p> | <p>Se deben realizar actividades de mantenimiento del hidrofugo del ladrillo</p> | <p>Se recomienda intervenir las fachadas con el fin de detener el deterioro progresivo del edificio</p> |

Nota. Las fachadas presentan deterioro progresivo por pérdida del hidrofugo del ladrillo. Elaboración propia

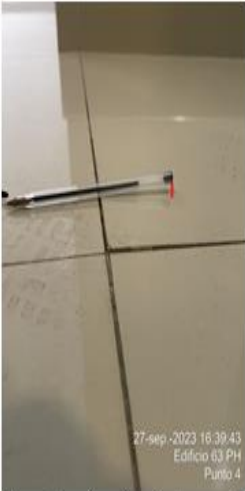
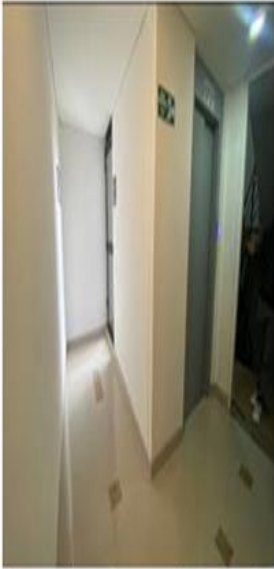
| Edificio 63 PH<br>Ficha No. 4<br>Corredores de acceso a los apartamentos | | | |
|---|---|---|---|
| <div></div> <p>Nivel 2, 3 y 4, el acabado de piso esta desprendido</p> <div></div> <p>Se evidencian desniveles en el acabado de piso por desprendimiento del acabado</p> | <div></div> <p>Desprendimiento de acabados de piso</p> | <p>Los acabados de piso de los niveles 2, 3 y 4 están desprendidos</p> | <p>Se deben reconstruir los acabados y generar las juntas de control de movimiento de las piezas de cerámica que lo conforman</p> |

*Nota.* Los acabados de piso de los niveles 2, 3 y 4 están desprendidos por falta de juntas de control de movimiento.

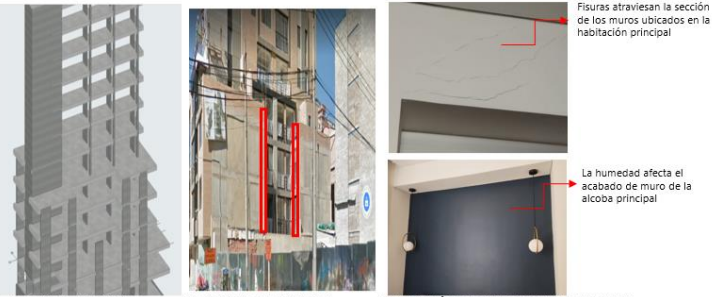
| <b>CAUSA INDIRECTA:</b> PROCESO CONSTRUCTIVO NO SIGUE EL DISEÑO APROBADO | | | |
| <b>DESCRIPCION DEL PROCESO PATOLOGICO:</b> La estructura del edificio no fue construida conforme a los diseños y se observan construcciones no existentes en el diseño, se observa una construcción de ampliación no contemplada en las memorias, ni planos estructurales.<br><br>Esta situación no genera seguridad en la edificación e incumple códigos de construcción establecidos en la LEY 400 DE 1997. | | <b>REGISTRO FOTOGRAFICO:</b><br> <p>Fisuras atraviesan la sección de los muros ubicados en la habitación principal</p> <p>La humedad afecta el acabado de muro de la alcoba principal</p> | |
| | | <b>PROYECTO APROBADO</b> <b>PROYECTO CONSTRUIDO</b> <b>AFECTACIÓN A MUROS APARTAMENTO 101</b> | |

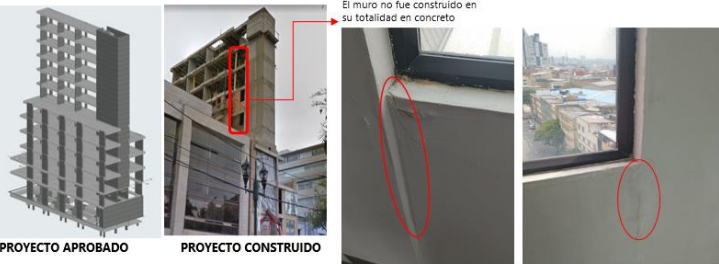
| <b>CAUSA INDIRECTA:</b> DISEÑO, PROCESO CONSTRUCTIVO | | | |
| <b>DESCRIPCION DEL PROCESO PATOLOGICO:</b> La estructura del edificio no fue construida conforme a los diseños<br><br> <p>Extraído del plano A-03 de 16 – Planta sótano 1 +2.72. Aprobado bajo la MLC 16-5-0107 con radicación No.17-3-1706 del 24 de enero de 2018 en Curaduría Urbana No. 3</p> | | <b>REGISTRO FOTOGRAFICO:</b><br> <p>El muro no fue construido en su totalidad en concreto</p> <p>MUROS FISURADOS POR FALTA DE JUNTAS DE CONTROL Y CONSTRUCCION SIN DISEÑO</p> | |
| | | <b>PROYECTO APROBADO</b> <b>PROYECTO CONSTRUIDO</b> <b>MUROS FISURADOS POR FALTA DE JUNTAS DE CONTROL Y CONSTRUCCION SIN DISEÑO</b> | |

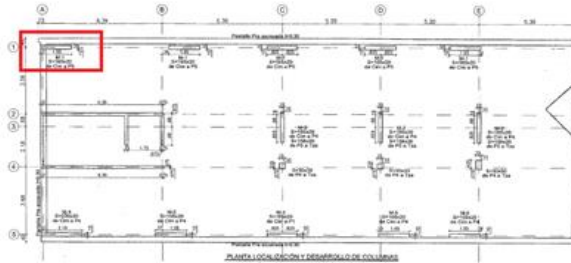
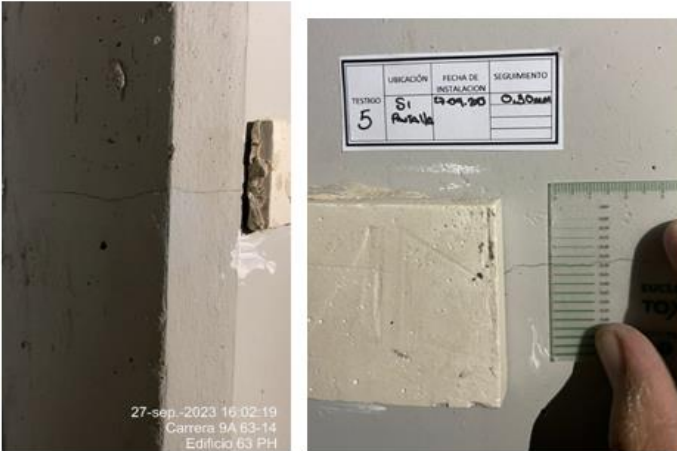
| Edificio 63 PH<br>Ficha No. 4<br>Patología de los mecanismos de falla estructural | | |
|---|---|---|
| Columna<br>sótano 1 eje A | <br> <p>27-sep.-2023 16:02:19<br/>Carrera 9A 63-14<br/>Edificio 63 PH</p> | Se observan fisuras horizontales que van a mitad del elemento y atraviesan su sección, estas fisuras tiene seguimiento con testigo de yeso y fisurómetro |

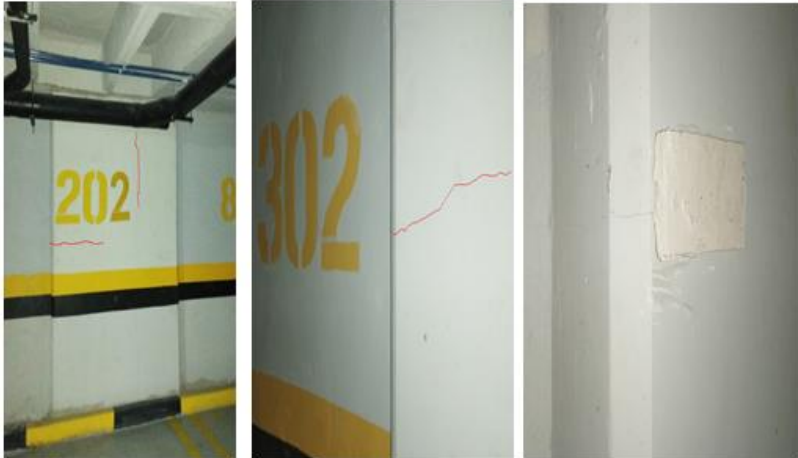
| <p>Columnas ejes<br/>C 1 Y D 1<br/>SÓTANO 2</p> | <p>Fisuras presentes en el sótano 2 a media columna por flexión</p> | <p>Se observan fisuras horizontales que van a mitad del elemento y atraviesan su sección</p> |

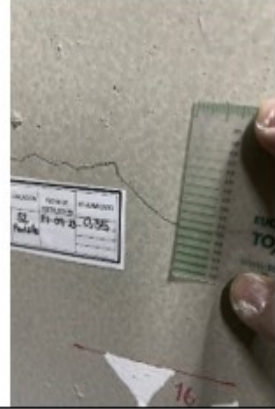
| <p align="center"><b>Edificio 63 PH</b><br/> <b>Ficha No. 5</b><br/> <b>Patología de los mecanismos de falla estructural</b></p> | | | | |
|---|---|---|---|---|
| MURO PANTALLA –<br>SOTANO 2 | FALLA POR<br>DESLIZAMIENTO | MODERADO | Fisura Horizontal, la<br>cual puede ser<br>indicativa de diferentes<br>problemas, como<br>asentamiento<br>diferencial del suelo,<br>presión hidrostática<br>excesiva o esfuerzos<br>estructurales. | |

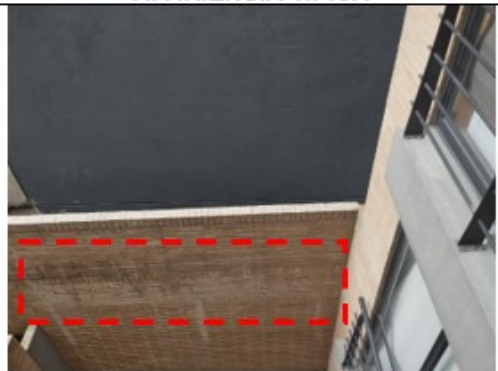
| <b>Edificio 63 PH</b><br><b>Ficha No. 6</b><br><b>Patología de los mecanismos de falla estructural</b> | | | | |
|---|---|---|---|---|
| MURO PERIMETRAL | CONSTRUCTIVA | LEVE | Eflorescencia en la cara interna del muro perimetral | |

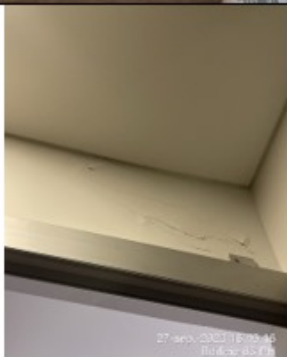
| <b>Edificio 63 PH</b><br><b>Ficha No. 6</b><br><b>Patología de los mecanismos de falla estructural</b> | | | | |
|---|---|---|---|---|
| Interior Apartamentos<br>Dintel Puertas | FLEXION | MODERADO | Fisura Horizontal debido a problemas estructurales, como asentamiento desigual, carga excesiva o deficiencias en el diseño o la construcción del dintel. | |

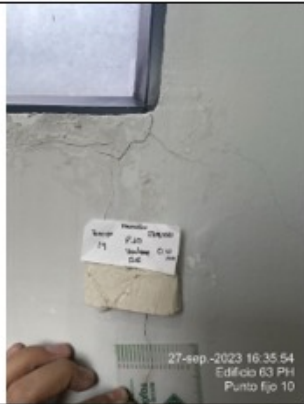
| <b>Edificio 63 PH</b><br><b>Ficha No. 6</b><br><b>Patología de los mecanismos de falla estructural</b> | | | | |
|---|---|---|---|---|
| PISO 10 / VENTANA SUR | FLEXION | LEVE | Muros fisurados por falta de juntas de control | |

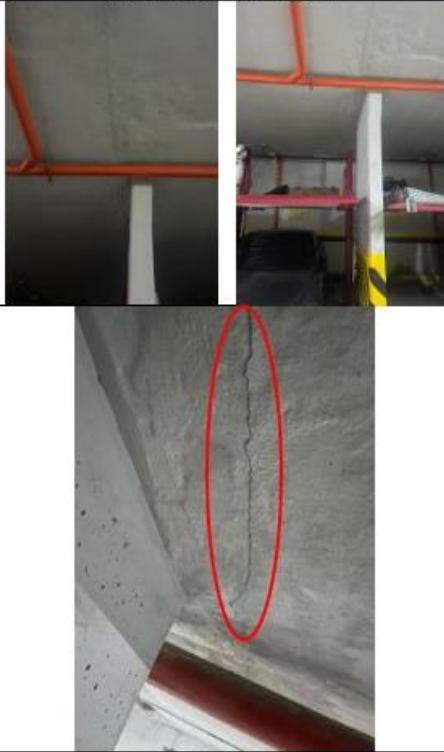
| Edificio 63 PH<br>Ficha No. 7<br>Patología de los mecanismos de falla estructural - Placa | | | | |
|---|---|---|---|---|
| Placa Sótano 2 entre ejes C y D | Cortante | Moderado | Se evidencian fisuras en la placa del sótano 2 que se calcan en el piso del sótano 1, 1.4 mm espesor de fisura de la placa | |

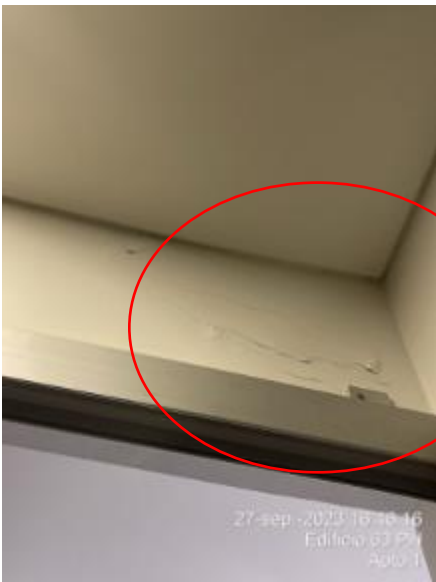
***Apto 101 Borde Externo con fracturade elemento***

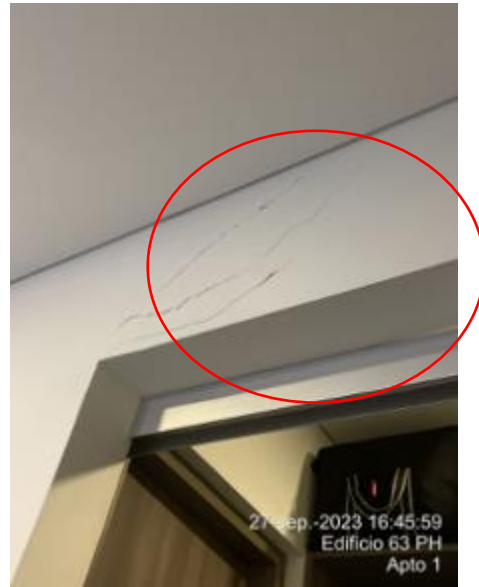
***Apto 101 Borde Interno con fractura de elemento***

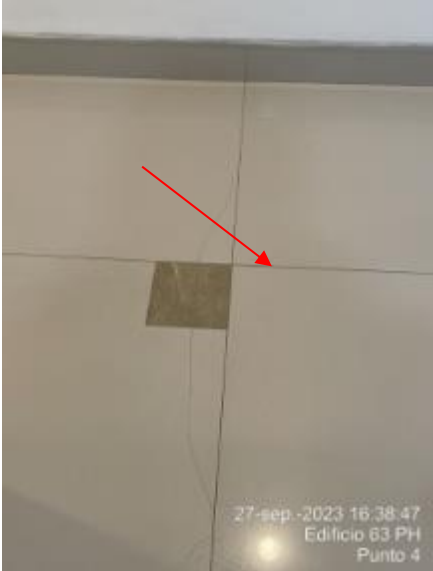
***Baldosa fracturada pasillo piso 4***

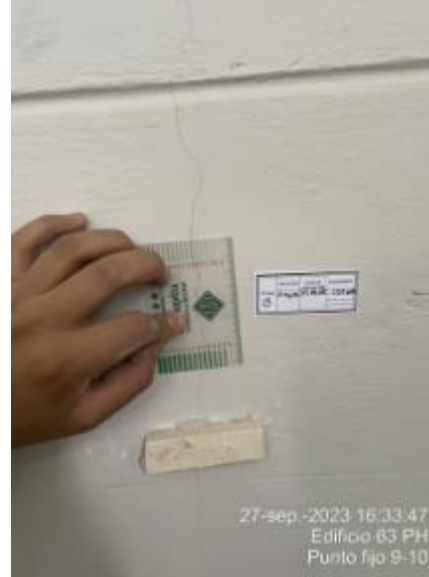
***Fisura en viga punto fijo del piso 9 al 10***

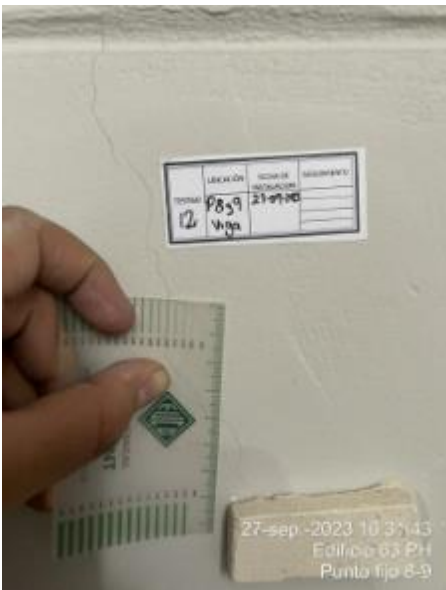
***Fisura en viga punto fijo del piso 8 al 9***

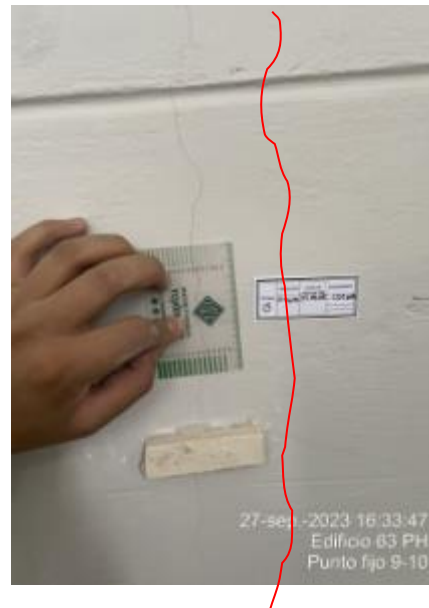
***Fisura en viga punto fijo del piso 9 al 10***

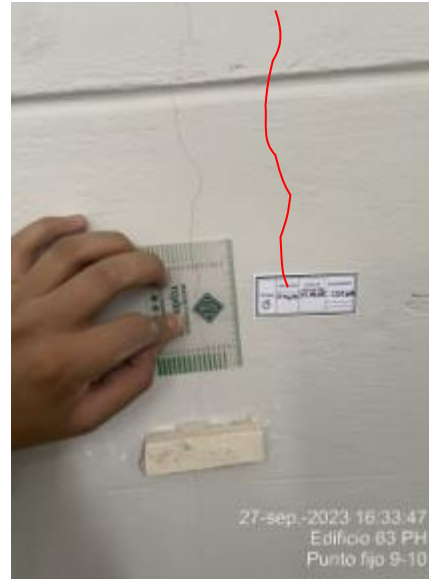
***Fisura en viga punto fijo del piso 9 al 10***

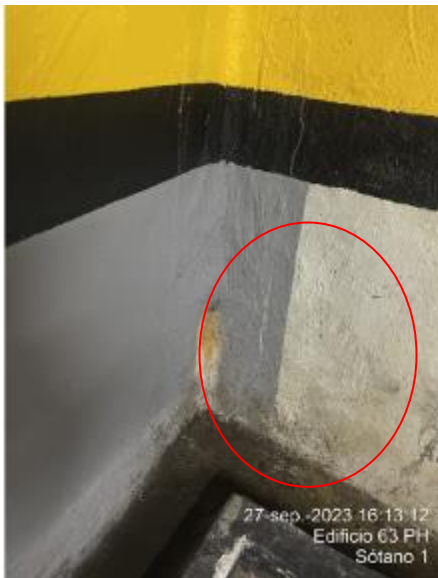
***Filtración de agua muro sótano 1***

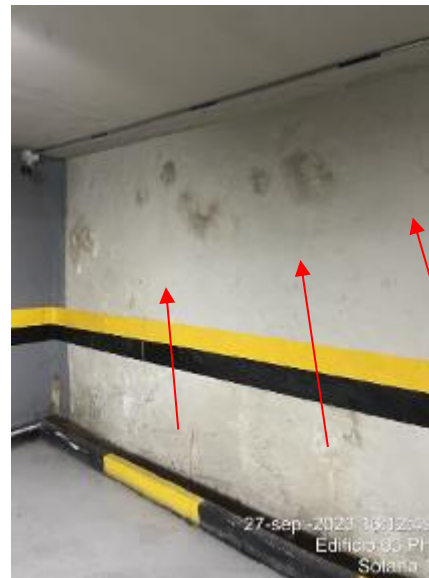
***Humedades Sótano 1***

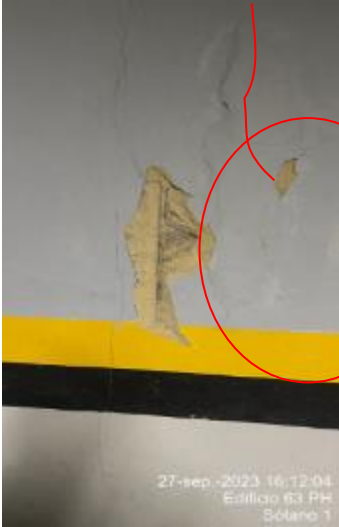
***Fisuras y Desprendimiento del mortero de recubrimiento sótano 1***

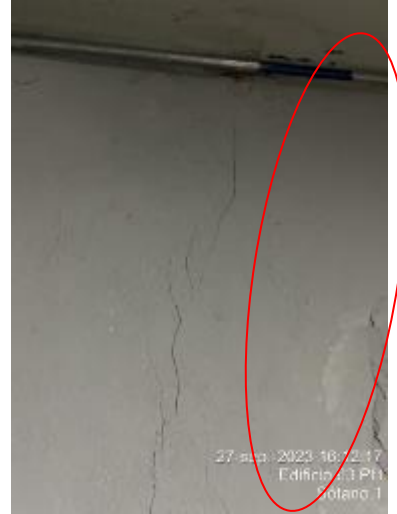
***Fisura de placa a piso sótano 1***

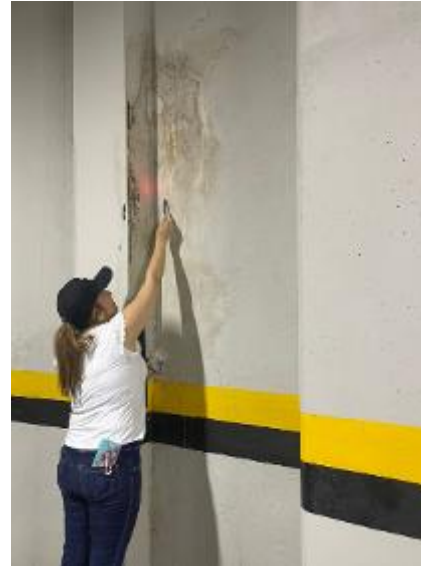
***Humedades sótano 2***

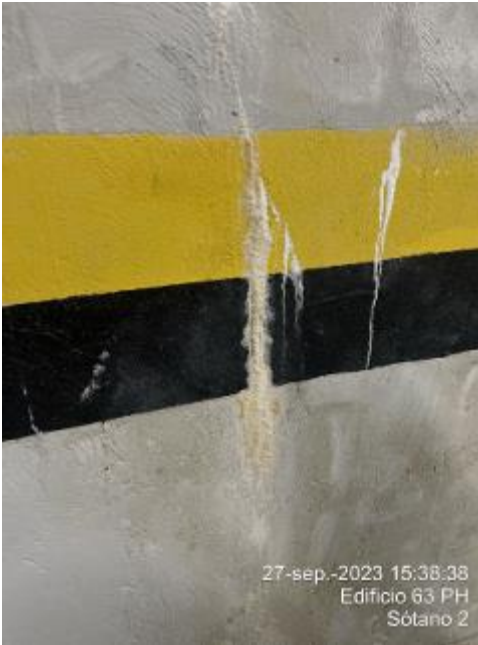
***Presencia de Moho en Sótano 2***

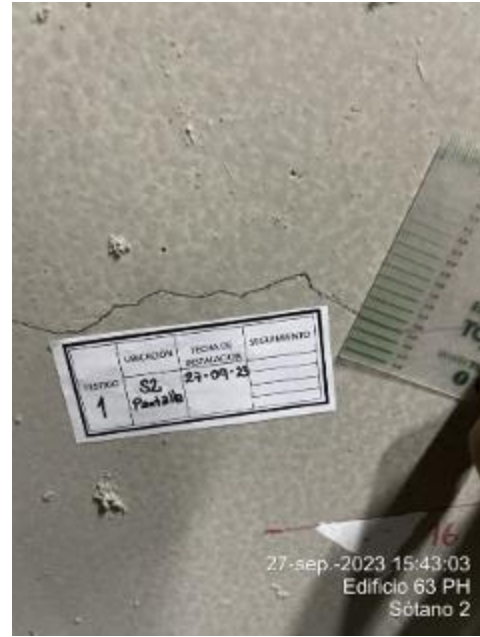
***Fisuras en pantalla sótano 2***
