| FICHA DE REGISTRO FOTOGRÁFICO | | |
| Estudio Patológico y de Vulnerabilidad Sísmica de la Bodega ubicada en la Carrera 13 #54-39. | | 1/17 |

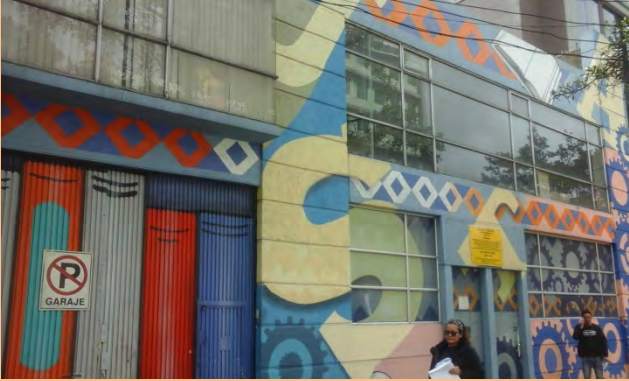
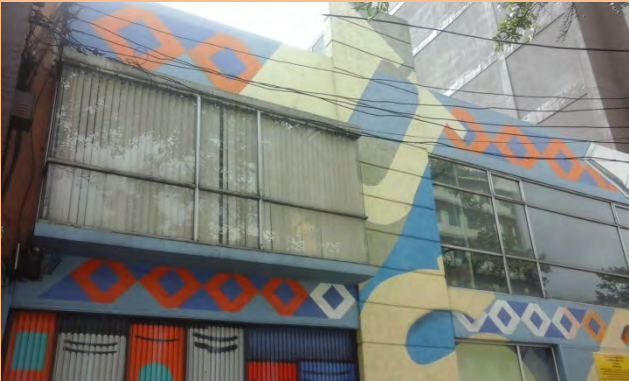
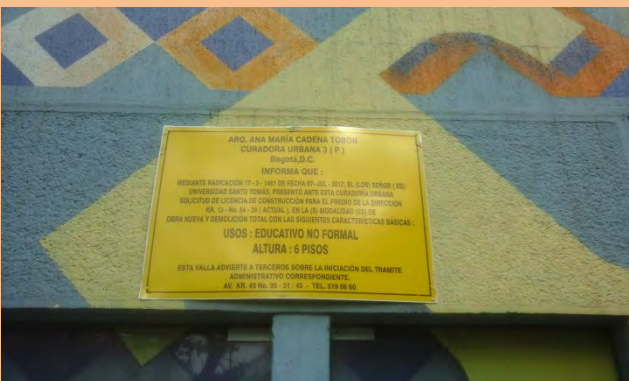
| FICHA DE REGISTRO FOTOGRÁFICO | | |
|---|---|---|
| <p> <b>ZONA:</b> FACHADA PRINCIPAL POR CARRERA 13 ESPACIO PUBLICO TIPO IDU. </p> | | |
| <ul style="list-style-type: none"> <li>✓ Se aprecian fisuras en los muros en dirección aleatoria</li> <li>➤ Fachada pañetada con dilataciones horizontales en aluminio arquitectónico.</li> <li>➤ Portón metálico doble hoja gran formato con puerta auxiliar de acceso peatonal.</li> <li>➤ Puertas de acceso en vidrio templado a zonas de administración central.</li> <li>➤ Carraplast en fachada general.</li> <li>➤ Espacio Público tipo IDU. Losetas Titán en cemento losetas de .40x.40 m, adoquín ladrillo a la vista, bolardos metálicos, equipamiento comunal caneca, señalización.</li> </ul> | | |

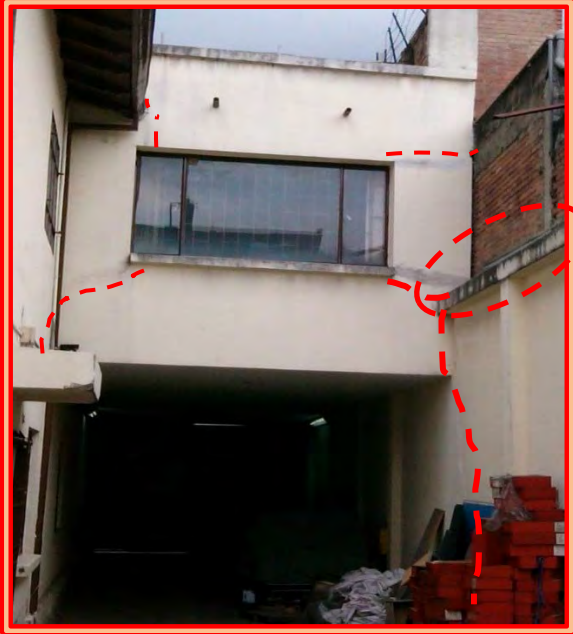
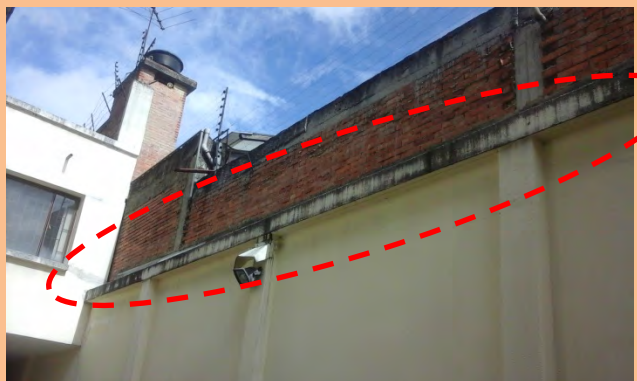
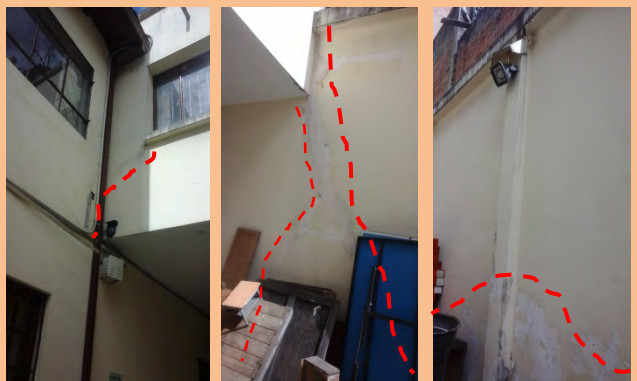
| FICHA DE REGISTRO FOTOGRÁFICO | |
|---|---|
| | <ul style="list-style-type: none"><li>✓ Se aprecian fisuras en los muros en dirección hacia las esquinas de la ventana</li><li>➤ Se Observan manchas por lavado diferencial.</li><li>➤ Se observan escurrimientos de aguas de muro culata sur en patio central sobre viga de amarre muro culata confinado.</li><li>➤ Canal descolgada en patio central esquina, bajante en latón con filtraciones.</li><li>➤ Grietas vertical en muro culata central esquina patio.</li><li>➤ Grieta sόcalo horizontal por humedad ascensi3n capilar, en placa piso patio en muro culata sur vacío.</li></ul> |
| ZONA HALL PATIO CENTRAL MUROS CULATA FACHADA INTERIOR | |

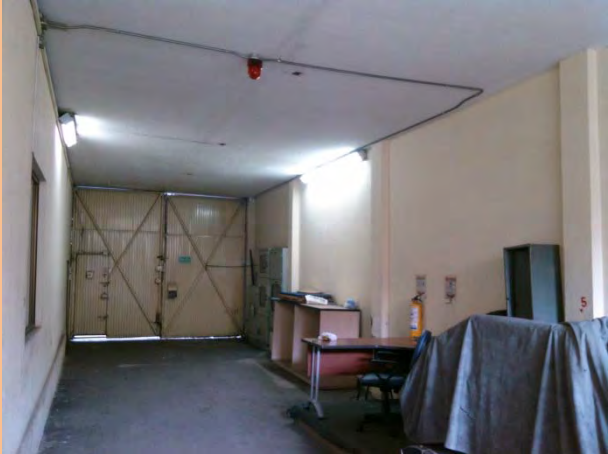
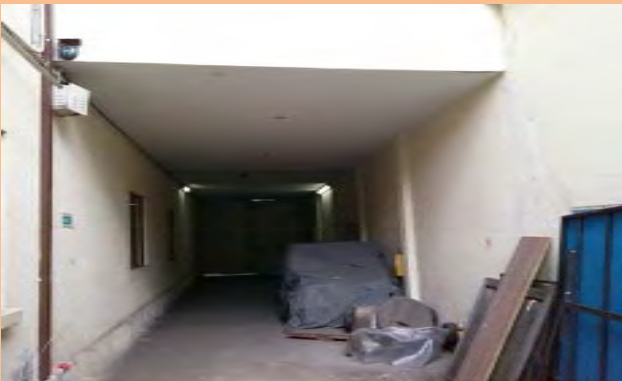
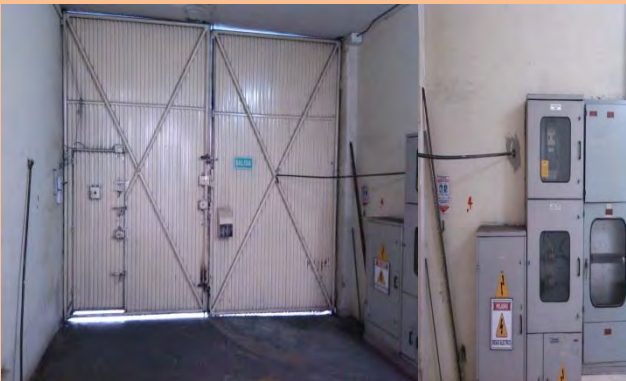
| FICHA DE REGISTRO FOTOGRÁFICO | |
|---|---|
| <ul style="list-style-type: none"><li>✓ Se aprecia fisuras y grietas en muro culata al sur por el hall de acceso.</li><li>➤ Placa en concreto de 2do piso aligerado a doble nivel vacío</li><li>➤ Zona de armarios acometida eléctrica.</li><li>➤ Placa en concreto a la vista carreteable halla bodega posterior, Acceso.</li><li>➤ Portón Metálico doble hoja con puerta de acceso peatonal.</li><li>➤ Grieta sócalo horizontal por humedad ascensión capilar.</li></ul> | |
| ZONA HALL PATIO CENTRAL MUROS CULATA FACHADA INTERIOR | |

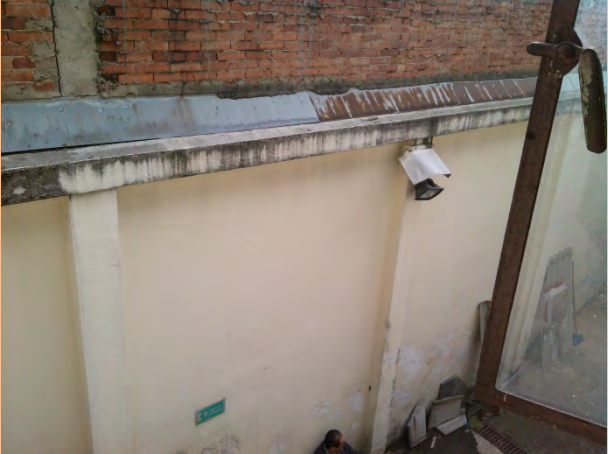
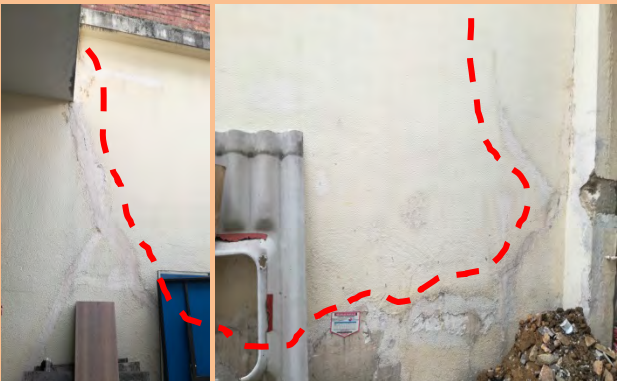
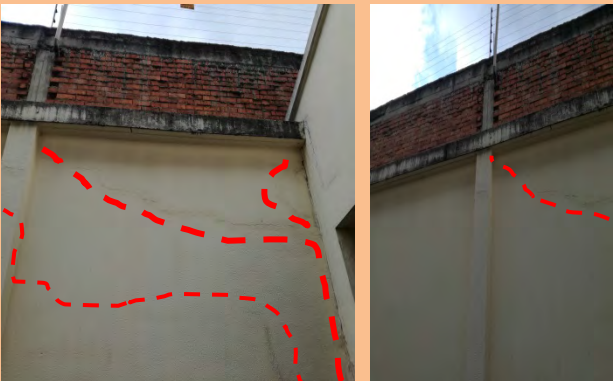
| FICHA DE REGISTRO FOTOGRÁFICO | | |
|---|---|---|
| ZONA HALL PATIO CENTRAL MUROS CULATA FACHADA INTERIOR | | <ul style="list-style-type: none"><li>✓ Se aprecia fisuras y grietas en muro culata al sur por el hall de acceso.</li><li>➤ Placa en concreto a la vista carreteable halla bodega posterior, Acceso.</li><li>➤ Grieta sócalo horizontal por humedad ascensión capilar.</li></ul> |

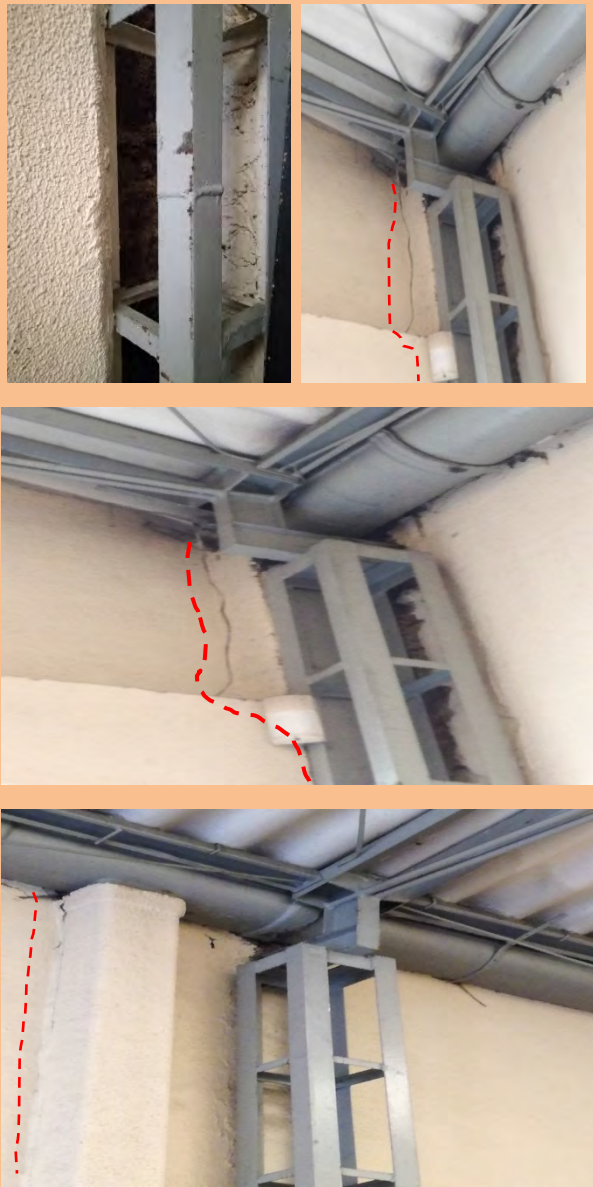
| FICHA DE REGISTRO FOTOGRÁFICO | |
|---|---|
| | <ul style="list-style-type: none"><li>➤ Columnas metálicas apoyo de cubierta zona media hall bodegas.</li><li>➤ Columna ángulo de 4x2'' x 1/8''</li><li>➤ Humedad por ascensión capilar de zócalo muro patio.</li><li>➤ Placa en concreto a la vista carreteable halla bodega posterior, patio sur.</li><li>➤ Grieta en muro columna culata.</li></ul> |
| ESTRUCTURA METALICA CUBIERTA RAMPAPAS A BODEGA SUR OCCIDENTAL Y CENTRAL. | |

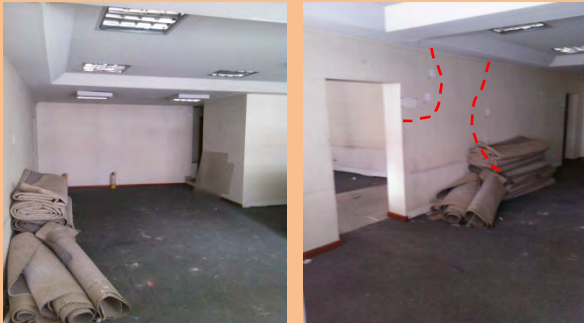
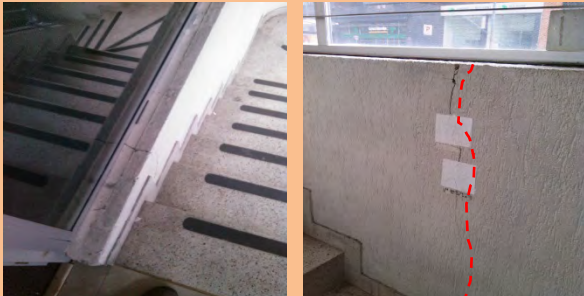
| FICHA DE REGISTRO FOTOGRÁFICO | | |
|---|--|---|
| | | <ul style="list-style-type: none"><li>➤ Oficinas en segundo piso (espacio 213).</li><li>➤ Vista Hall acceso escaleras a segundo piso. Grieta en muros con seguimiento en papel parafinado, yeso.</li><li>➤ Grietas en muro lateral escalera</li><li>➤ Grieta en descolgado hall lobby en drywall.</li><li>➤ Grieta en muro lateral hall 1er piso.</li></ul> |

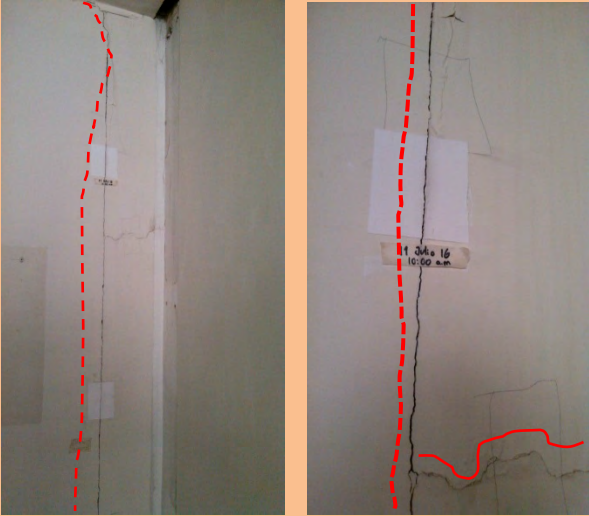
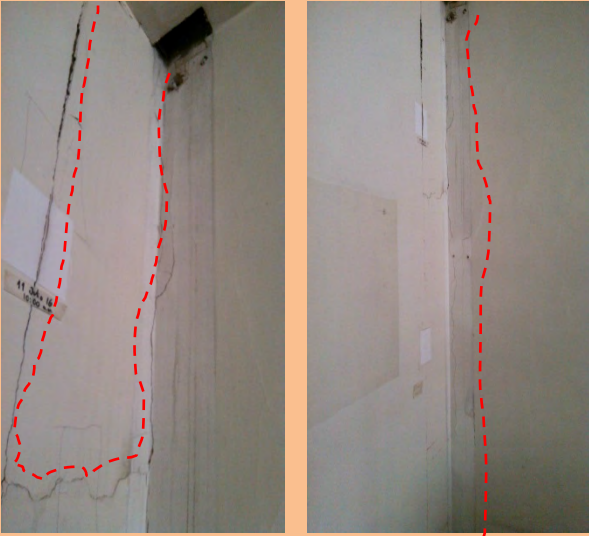
| FICHA DE REGISTRO FOTOGRÁFICO | |
|---|---|
| <ul style="list-style-type: none"><li>➤ Grieta en muro esquina a baño 2do piso.</li><li>➤ Grieta vertical con rasgamiento y seguimiento de fisura.</li><li>➤ Grieta en muros con seguimiento en papel parafinado, yeso.</li><li>➤ Grietas en muro lateral escalera</li><li>➤ Grieta horizontal en muro bajo placa.</li></ul> | |
| ZONA: SEGUIMIENTO DE GRIETAS Y FISURAS EN OFICINAS DE GUNDO PISO. | |

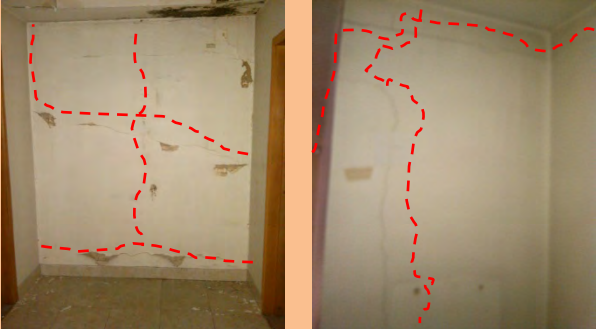
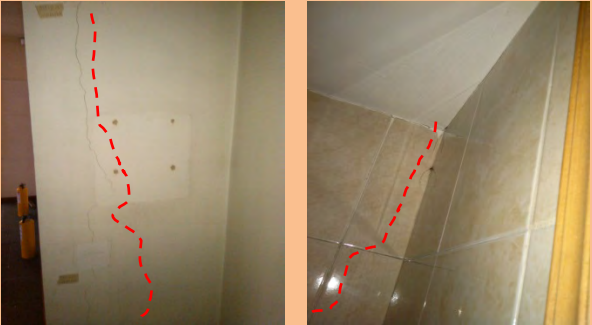
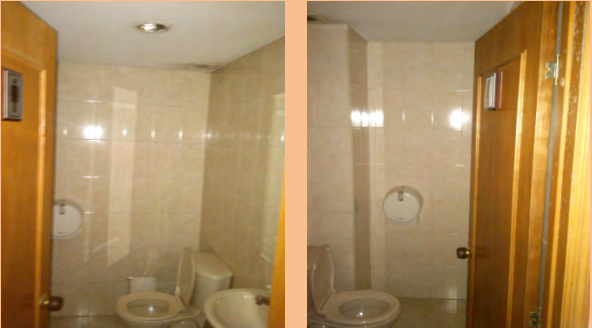
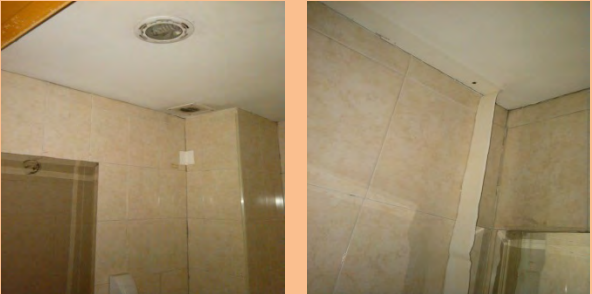
| FICHA DE REGISTRO FOTOGRÁFICO | |
|---|---|
| ZONA: SEGUIMIENTO DE GRIETAS Y FISURAS EN BAÑO DE GUNDO PISO. | |
| <ul style="list-style-type: none"><li>➤ Grieta en muro esquina a baño 2do piso.</li><li>➤ Grieta vertical con rasgamiento y seguimiento de fisura.</li><li>➤ Grieta en muros con seguimiento en papel parafinado, yeso. Muro baño 2do piso</li><li>➤ Grietas en muro baño interior 2do piso</li><li>➤ Grieta entre muro y placa interior de baño 2do piso</li></ul> | |

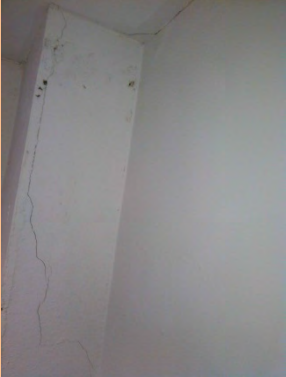
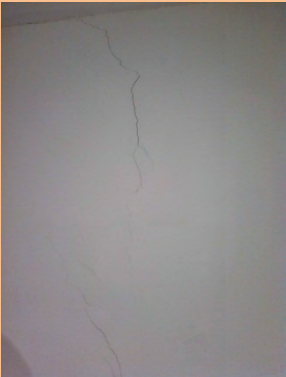
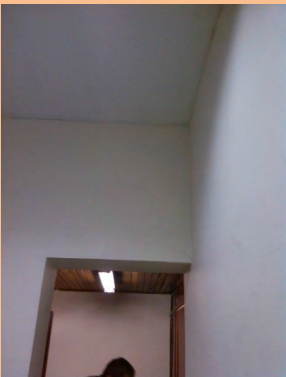
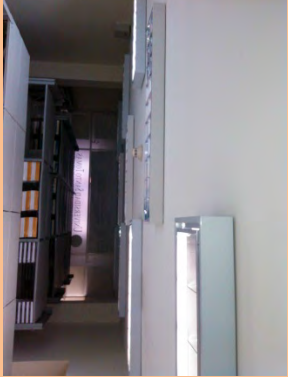
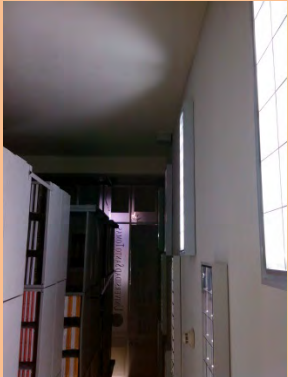
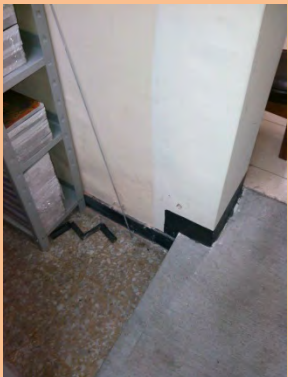
| FICHA DE REGISTRO FOTOGRÁFICO | | |
|---|---|---|
| | <br><b>Ángulo de la Toma</b><br><br><b>Observaciones</b> <ul style="list-style-type: none"><li>➤ Grieta Vertical en muro esquina a archivo bodega 1.</li><li>➤ Grieta vertical en dintel sala de recibo archivo 1 nivel bodega 1</li><li>➤ Grieta en muros lateral en archivo 1 bodega 1</li><li>➤ Grietas piso de primer archivo nivel bodega 1</li></ul> | |

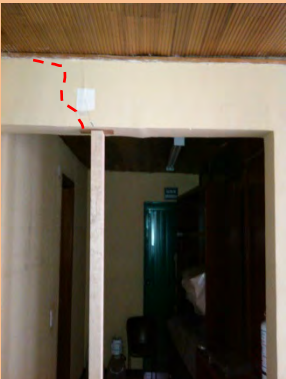
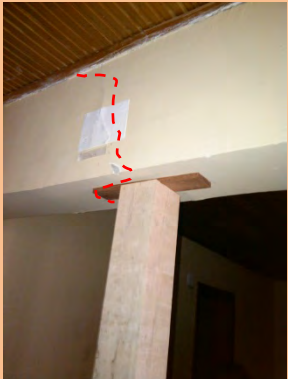
| FICHA DE REGISTRO FOTOGRÁFICO | | |
|---|---|---|
| <ul style="list-style-type: none"><li>➤ Grieta inclinada en muro esquina a archivo bodega 1.</li><li>➤ Grieta vertical en dintel sala recibo archivo 1 nivel bodega 1</li><li>➤ Grieta en muros lateral en archivo 1 bodega 1</li><li>➤ Apuntalamiento dintel con paral en madera</li></ul> | | |

ZONA: SEGUIMIENTO DE GRIETAS Y FISURAS EN BODEGA ARCHIVO 1er PISO.
