**Estudio Patológico Sistema De Contención Y Drenajes De Aguas Lluvias Y Aceitosas Del  
CPF 2, Campo Rubiales**

**Trabajo Profesional Integrado Para Optar El Título De Especialista En Patología De La  
Construcción**

**Universidad Santo Tomas De Aquino**

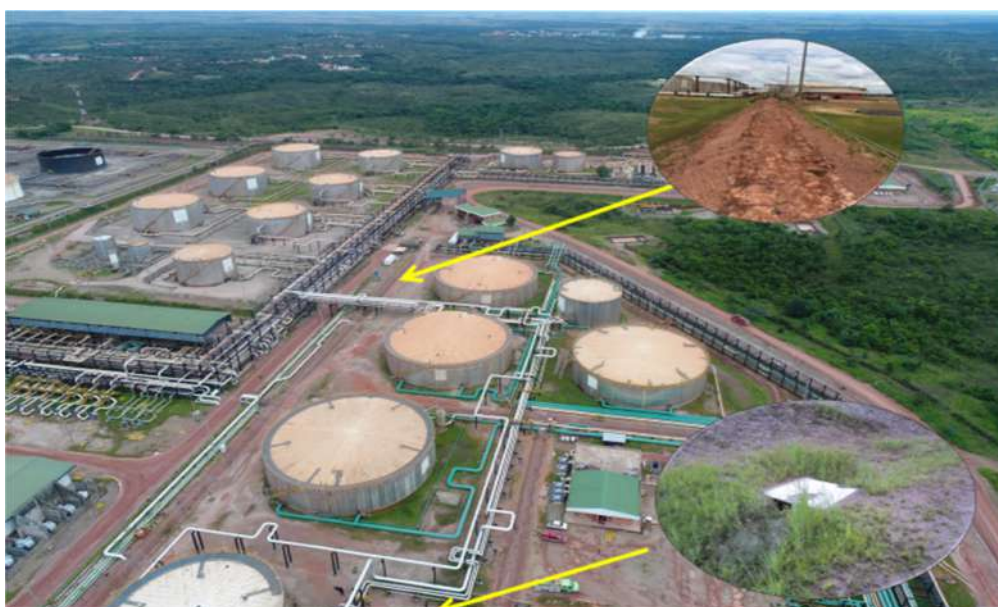
Figura 5. Identificación de lesiones durante la inspección preliminar.

El recorrido inicial se realizó para primer semestre del año 2019, donde fue necesario diligenciar permisos de trabajo para ingresar a las instalaciones de la estación, para realizar la inspección visual, durante el segundo semestre se fue realizando a fondo visitas de obra al pacientes donde se fueron llevando registros fotográficos, recopilación de la información existente, planos, especificaciones, diseños, levantamientos anteriores, solicitudes de los requerimientos o quejas presentadas por los operadores que manejan el sistema, donde se inició desde la necesidad de intervenir el paciente debido a todas las problemáticas que presentaba tanto de forma legal, normativa, técnica y operativa. En la figura 5 se muestra lesiones vistas.

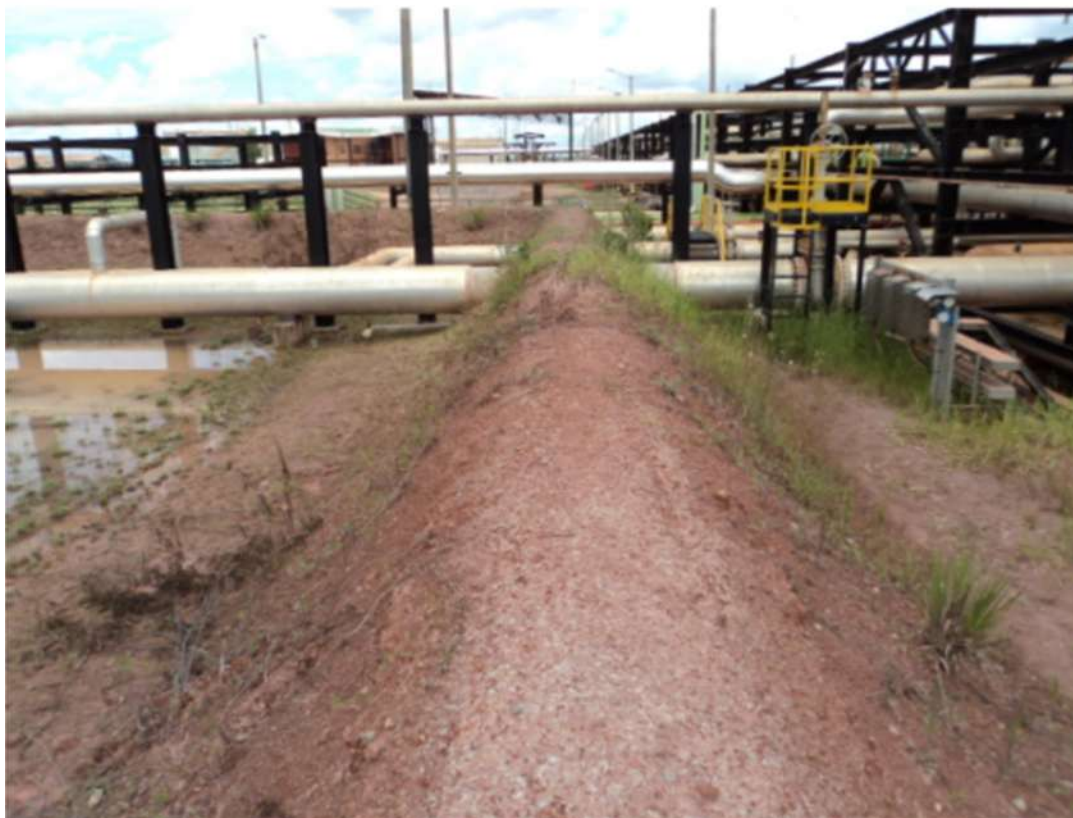
Figura 8. Vista del estado actual que se encuentra los muros de contención, Mayo 2019.

**Muros:** Sistema constructivo de contención y estabilización, se encuentra conformados en arcilla sin protección, por lo que presentan deterioro, pérdida de material y erosión, causada por los efectos abrasivos del clima. En las tres áreas encontramos el mismo sistema constructivo muros de contención. Como se muestra en la siguiente figura 8.

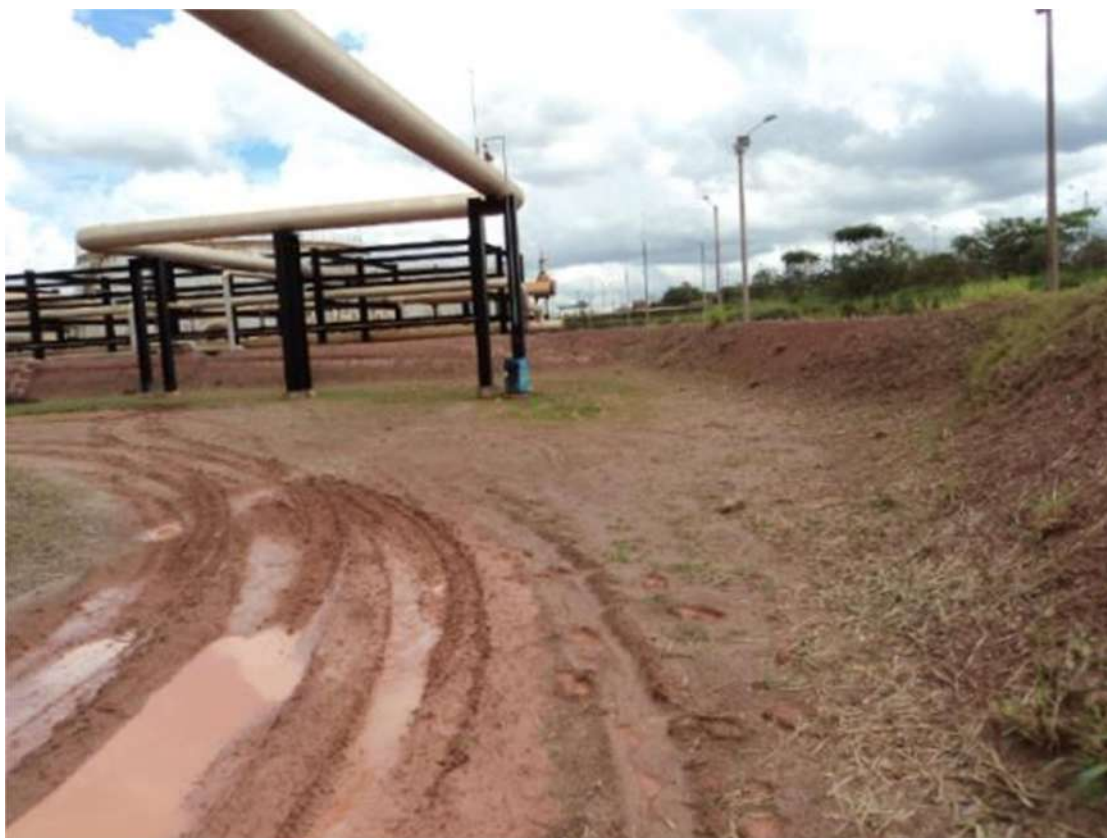
Figura 9 . Vista del estado actual que se encuentra los muros de contención, Mayo 2019.

**Pisos:** los pisos se encuentran conformados por material base granular, presentando desgaste en rampas y zonas de tránsito vehicular, en relación al desgaste causado por el paso de vehículos tráfico pesado y lluvias durante su vida útil. En la figura 9 se observa el estado actual de los recintos.

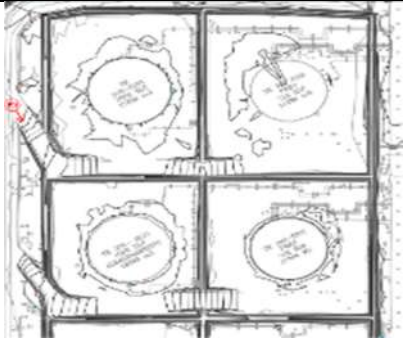
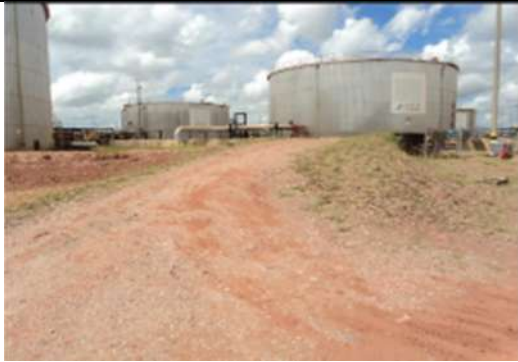
| Ubicación | Plano de localización | Imagen del paciente | Descripciones |
|---|---|---|---|
| Área 1 | | | Rampa de acceso al área 1, actualmente se encuentra conformado en material granular, el cual presenta desgaste y ha perdido altura. |

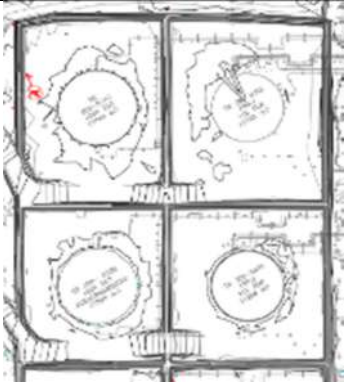
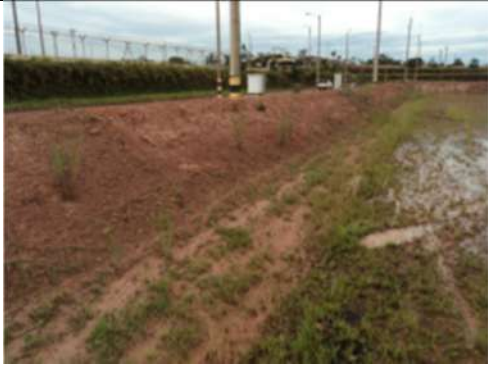
| Ubicación | Plano de localización | Imagen del paciente | Descripciones |
|---|---|---|---|
| Área 1 | | | Vista del muro de contención en el lado noroccidental de la estación, el cual presenta desgaste por causa de la erosión, y al no tener ningún rito de recubrimiento aceleraba la disminución de la dimensiones del muro perdiendo altura, quedando vulnerable al paso de fluido en caso de presentarse derrame. |

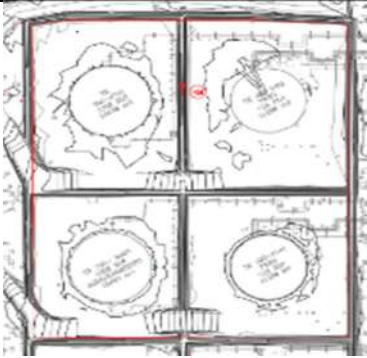
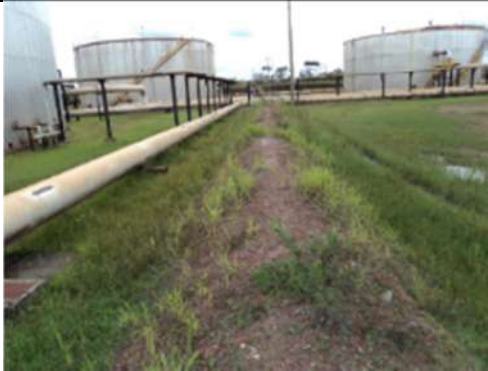
| Área 1 | | | <p>Vista del muro de contencion en el lado noroccidental de la estacion, el cual presenta desgaste por causa de la erosion, y al no tener ningun rito de recubrimiento aceleraba la dismucion de la dimensiones del muro perdiendo altura, quedando vulnerable al paso de fluido en caso de presentarse derrame.</p> |

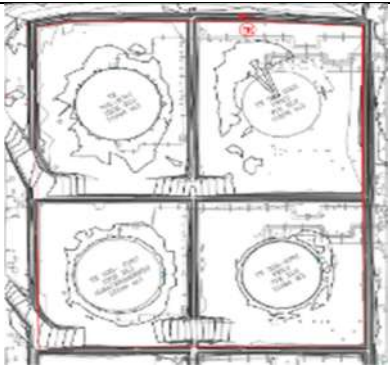
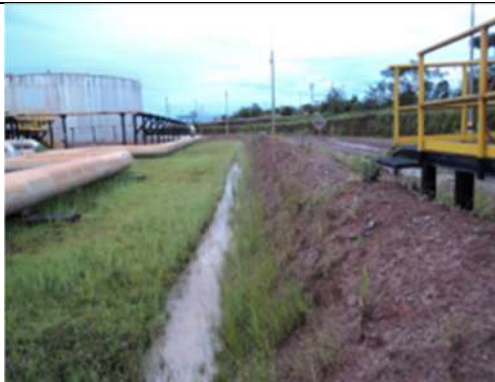
| Área 1 | | | <p>En la imagen se observa el estado de las cunetas para evacuacion de aguas lluvias y aceitosas, el cual con el paso del tiempo ha venido perdiendo su funcionabilidad, ha perdiduro su figura, quedando lleno de sedimentos y produciendo encharcamiento y empozamiento del aguas en algunas zonas.</p> |

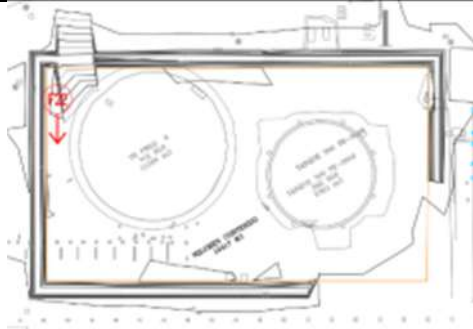
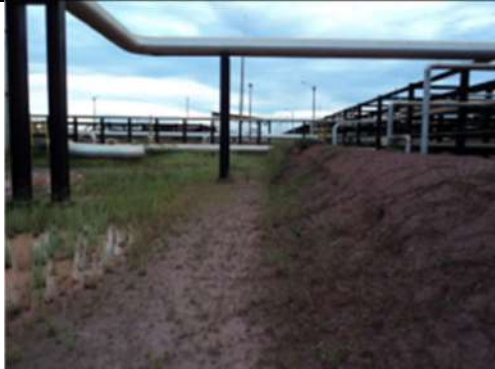
| Área 2 | | | <p>En la imagen se observa el estado de las cunetas para evacuación de aguas lluvias y aceitosas, el cual con el paso del tiempo ha venido perdiendo su funcionalidad, ha perdido su figura, quedando lleno de sedimentos y produciendo encharcamiento y empozamiento del agua en algunas zonas.</p> |

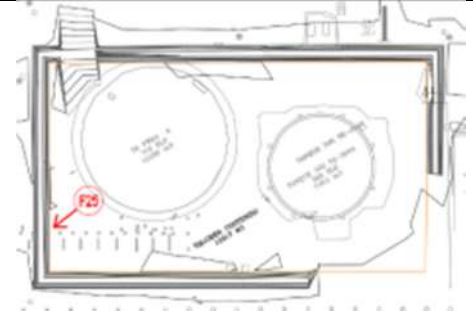
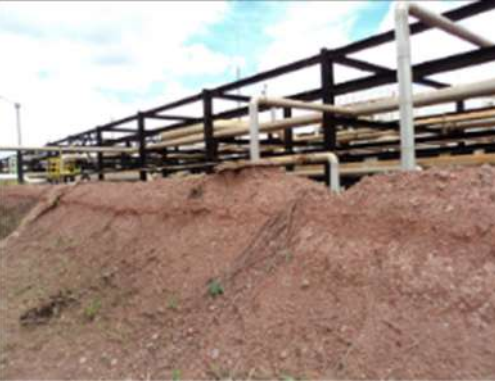
| Área 2 | | | <p>Vista del muro de contención en el lado nororiental de la estación, el cual presenta desgaste por causa de la erosión, y al no tener ningún rito de recubrimiento aceleraba la disminución de la dimensiones del muro perdiendo altura, quedando vulnerable al paso de fluido en caso de presentarse derrame.</p> |

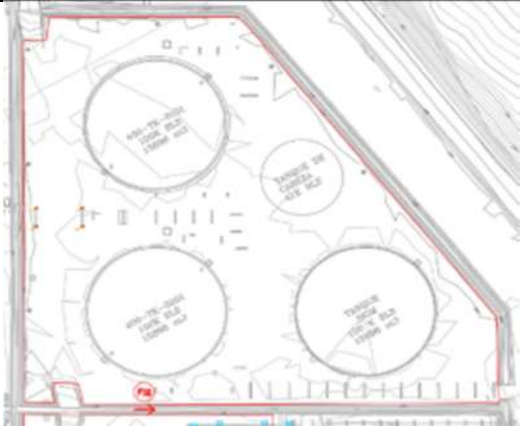
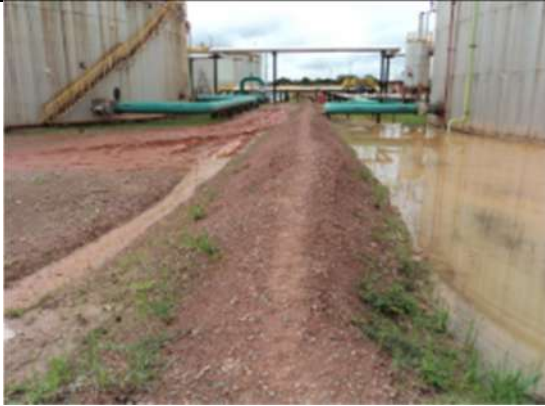
| Área 3 | | | <p>Vista del muro de contencion en el lado sur de la estacion, el cual presenta desgaste por causa de la erosion, y al no tener ningun rito de recubrimiento aceleraba la dismucion de la dimensiones del muro perdiendo altura, quedando vulnerable al paso de fluido en caso de presentarse derrame.</p> |

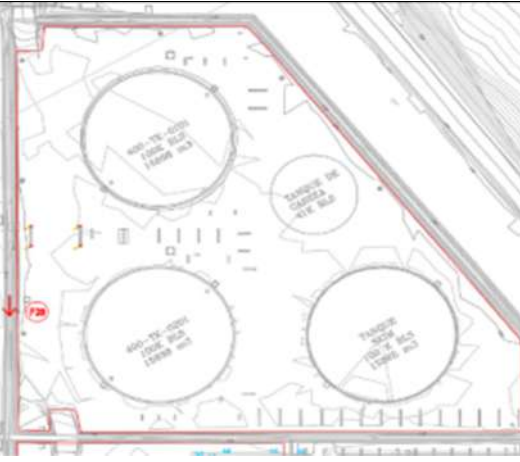
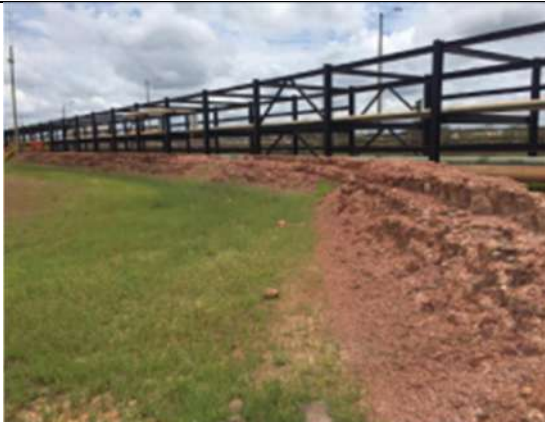
| Área 3 | | | <p>Vista del muro de contencion en el lado sur de la estacion, el cual presenta desgaste por causa de la erosion, y al no tener ningun rito de recubrimiento aceleraba la dismucion de la dimensiones del muro perdiendo altura, quedando vulnerable al paso de fluido en caso de presentarse derrame.</p> |

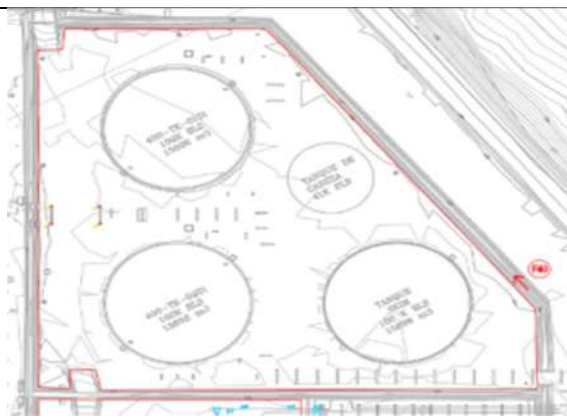
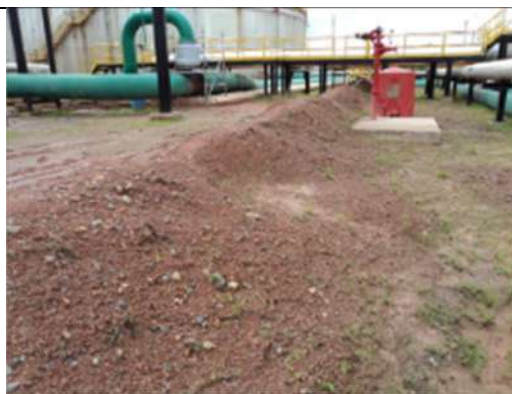
Área 3

Vista del muro de contencion en el lado sur de la estacion, el cual presenta desgaste por causa de la erosion, y al no tener ningun rito de recubrimiento aceleraba la dismucion de la dimensiones del muro perdiendo altura, quedando vulnerable al paso de fluido en caso de presentarse derrame.

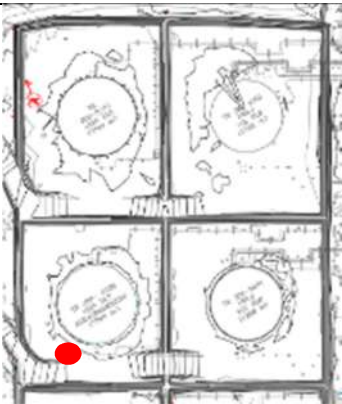
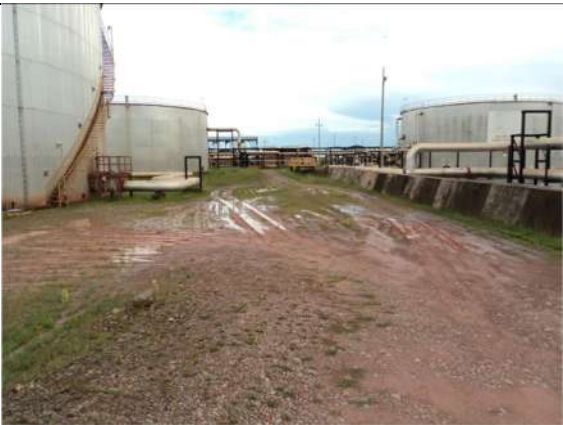
| Ubicación | Plano de localización | Imagen del paciente | Descripciones |
|---|---|---|---|
| Área 1 | El plano muestra una cuadrícula de cuatro recintos rectangulares. El recinto superior izquierdo contiene un círculo con una flecha roja que apunta hacia el exterior superior izquierdo. El recinto inferior izquierdo contiene un círculo con una flecha roja que apunta hacia el exterior inferior izquierdo. Un punto rojo está ubicado en la esquina inferior izquierda del recinto inferior izquierdo. | Una fotografía que muestra un camino de tierra rojiza y húmeda, con charcos de agua estancada. A la izquierda se ven grandes tanques cilíndricos metálicos. Al fondo hay más estructuras industriales y un cielo nublado. | En la fotografía del area 1 se ,uestra el estado en que se encuentra los recintos al interior de los diques del area 1, el cual se puede observar el empozamiento del agua lluvia, en el paso de los vehiculos el cual el cual es dificil eltransito tanto peatonal como vehicular. |

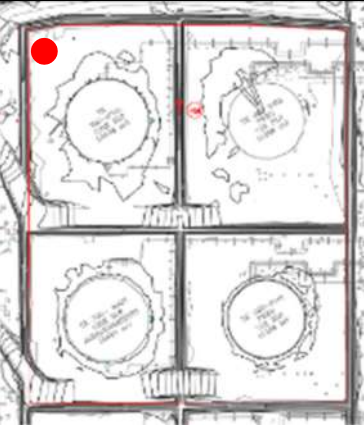
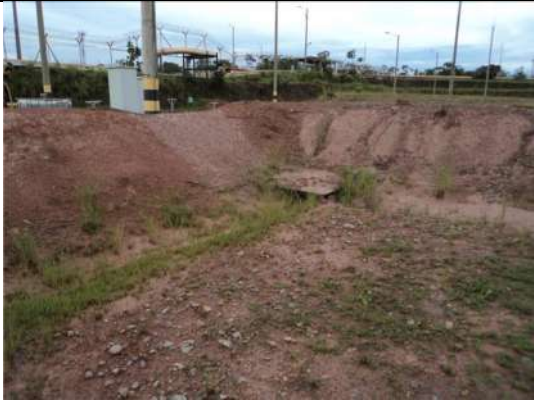
| Ubicación | Plano de localización | Imagen del paciente | Descripciones |
|---|---|---|---|
| Área 1 | El plano muestra la misma cuadrícula de cuatro recintos. El recinto superior izquierdo está completamente rodeado por una línea roja. El recinto superior derecho contiene un círculo con una flecha roja que apunta hacia el exterior superior derecho. El recinto inferior izquierdo contiene un círculo con una flecha roja que apunta hacia el exterior inferior izquierdo. El recinto inferior derecho contiene un círculo con una flecha roja que apunta hacia el exterior inferior derecho. | Una fotografía que muestra un terreno de tierra rojiza y húmeda, con charcos de agua estancada. En el fondo se ven estructuras industriales y un cielo nublado. | En la imagen se visualiza el mal estado de los carcamos que por el paso del tiempo ya no existe por que se encuentra tapado completamente con material y la caja el cual recibe agua lluvias y aceitosas esta tapada con material, imposibilitando el funcionamiento del drenaje. |

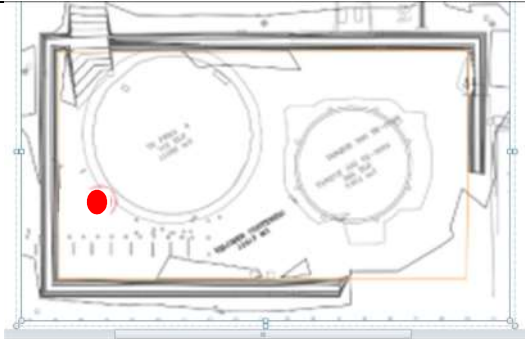
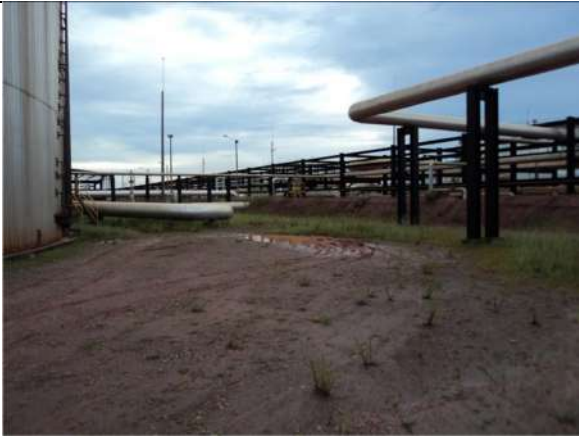
| Área 2 | | | En la imagen se observa el estado en que se encuentra los recintos, el cual se puede ver el empozamiento del agua lluvia, en el paso de los vehiculos el cual el cual es dificil eltransito tanto peatonal como vehicular. |

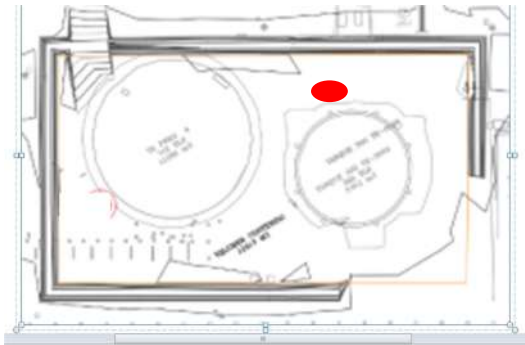
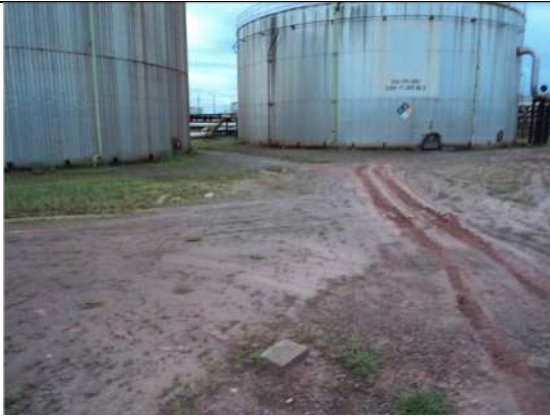
| Área 2 | | | En la imagen se observa el estado en que se encuentra los recintos, el cual se puede ver el empozamiento del agua lluvia, en el paso de los vehiculos el cual el cual es dificil eltransito tanto peatonal como vehicular. |

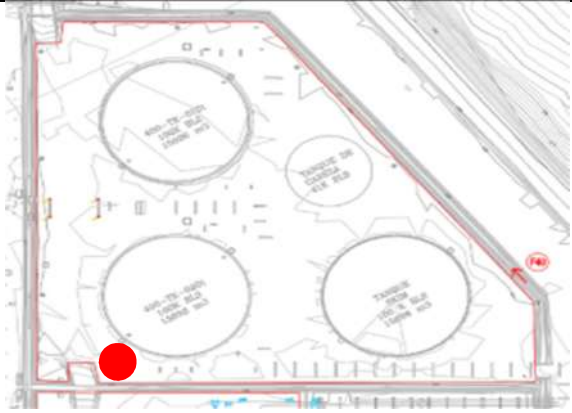
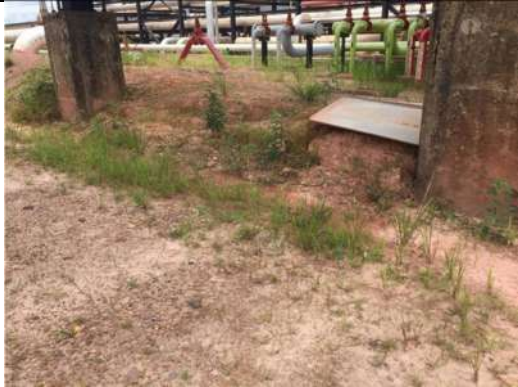
| <p>Área 3</p> | | | <p>En el area 3 encontramos los mismos problemas, cada vez que se presentan lluvias los drenajes la mayoría de veces no están en funcionamiento y se empoza el agua lo cual se tiene que traer camión de vacío para ayudar a drenar el agua, por este motivo se tienen que estar realizando mantenimiento constante para disminuir el problema.</p> |

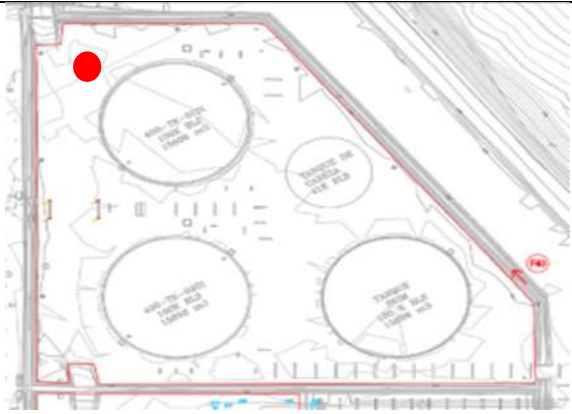
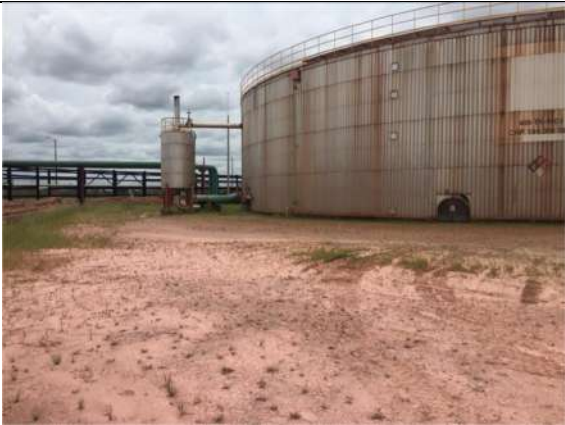
| <p>Área 2</p> | | | <p>En el area 3 encontramos los mismos problemas, cada vez que se presentan lluvias los drenajes la mayoría de veces no están en funcionamiento y se empoza el agua lo cual se tiene que traer camión de vacío para ayudar a drenar el agua, por este motivo se tienen que estar realizando mantenimiento constante para disminuir el problema.</p> |

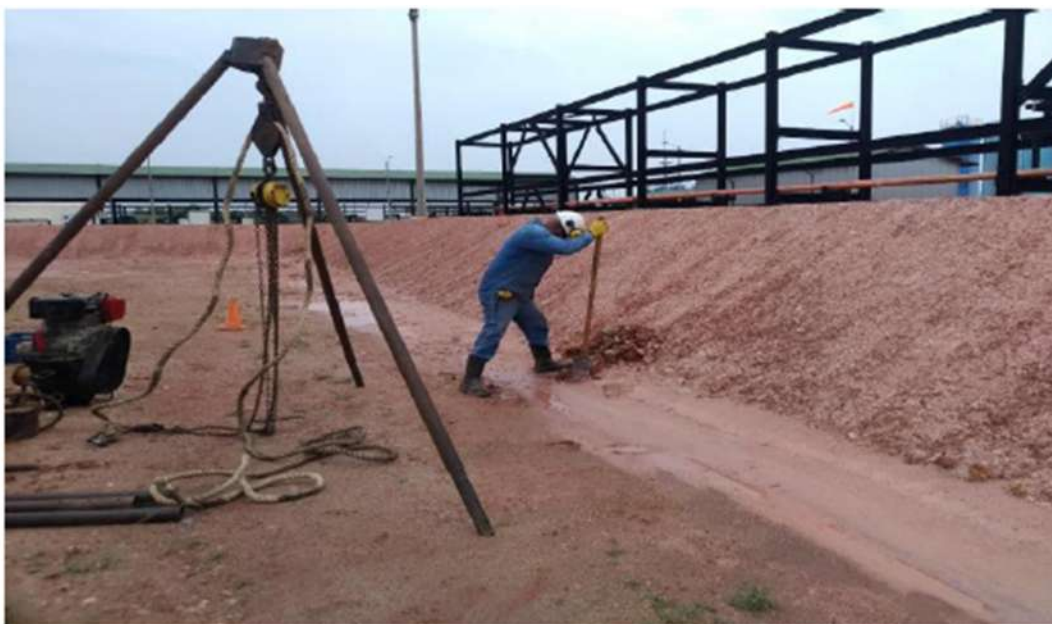
Figura 15. Aspecto de las condiciones del dique.

Los diques presentan condiciones de estabilidad general ya que no se observan fisuras en la corona del terraplén como tampoco asentamientos excesivos en la cara del talud, en algunos sectores se observó erosión en la base del talud por arrastre de materiales debido a la falta de recubrimiento o protección de la cara del talud. A continuación se muestra en la figura 15 los sondeos.

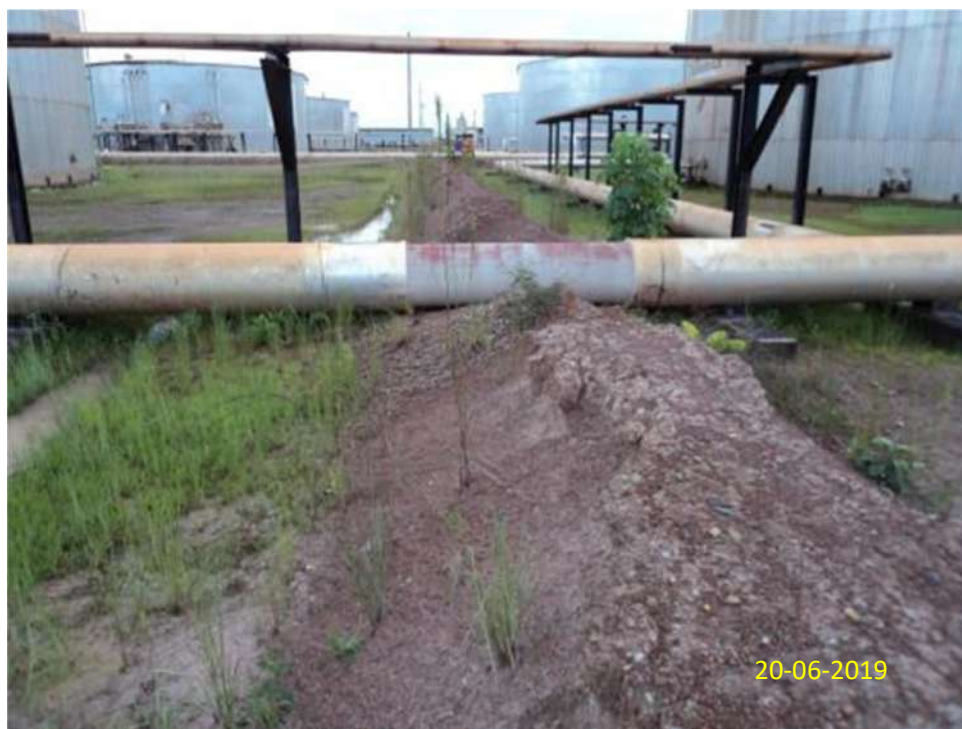
Figura 18. Imagen del estado inicial en que se encontraban los muros.

**Evolución probable:** En la figura 18 se muestra el deterioro más probable de ocurrir, al pasar más tiempo el muro ira perdiendo más material de arcilla el cual está conformado, durante el seguimiento del paciente desde el año 2018 del mes de diciembre, a mediados de año 2019 algunas partes de los muros han perdido su funcionalidad de un 60%.

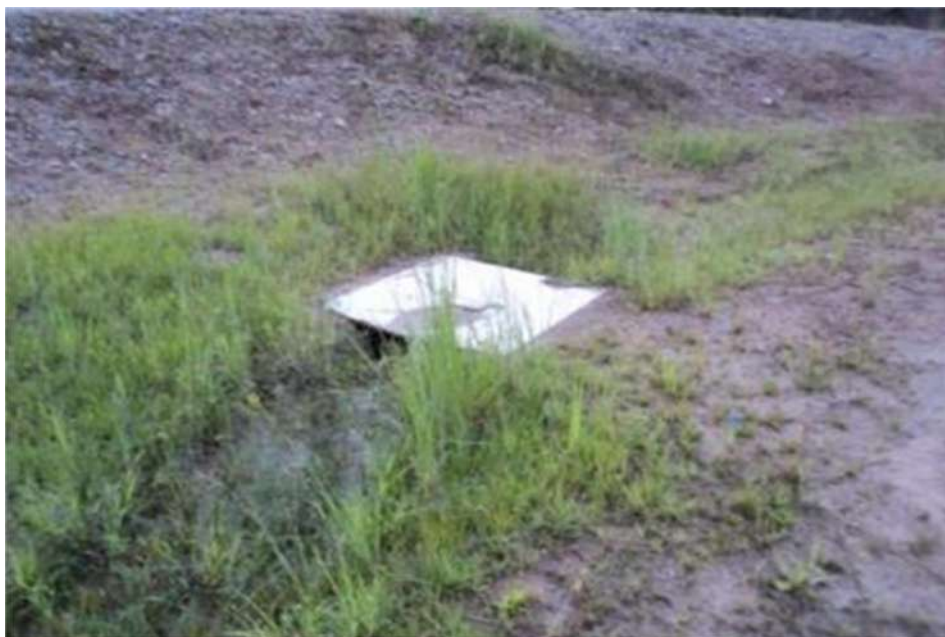
Figura 19. Estado actual del sistema de drenaje.

**Evolución probable:** los problemas que presentan el sistema se ha venido deteriorando durante su vida útil, se deberá intervenir utilizando diferentes tipos de recubrimiento en pisos y cunetas, además de ello se debe implementar programa de mantenimiento para garantizar durabilidad.
