**Supervisión de los procedimientos constructivos en el proyecto habitacional denominado "COUNTRY PARK", asegurando el cumplimiento del cronograma y plazo de la construcción**

**Trabajo de grado para optar el título de Ingeniera Civil**

**Universidad Santo Tomás, Bucaramanga**

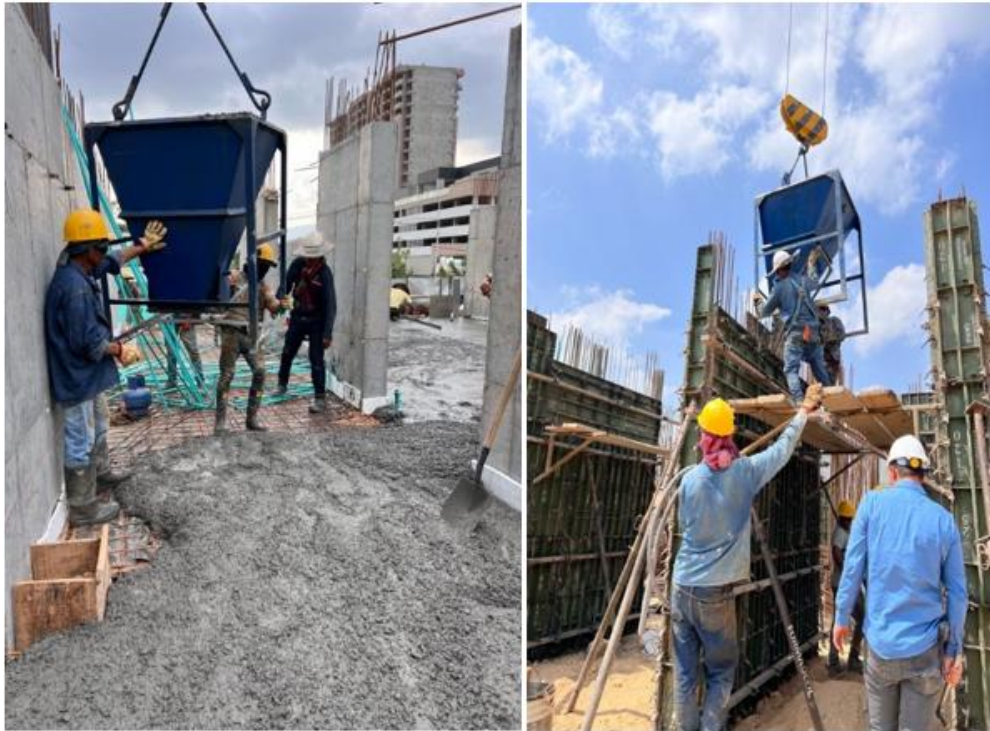
**Figura 2.** *Supervisión fundida de obra.*

eliminar burbujas de aire y asegurar la compactación del material. Una vez vertido el concreto, se realizó una inspección visual inmediata para detectar posibles fisuras, grietas, desmoronamientos o señales de segregación por exceso de agua, condiciones que podrían comprometer la calidad del elemento.

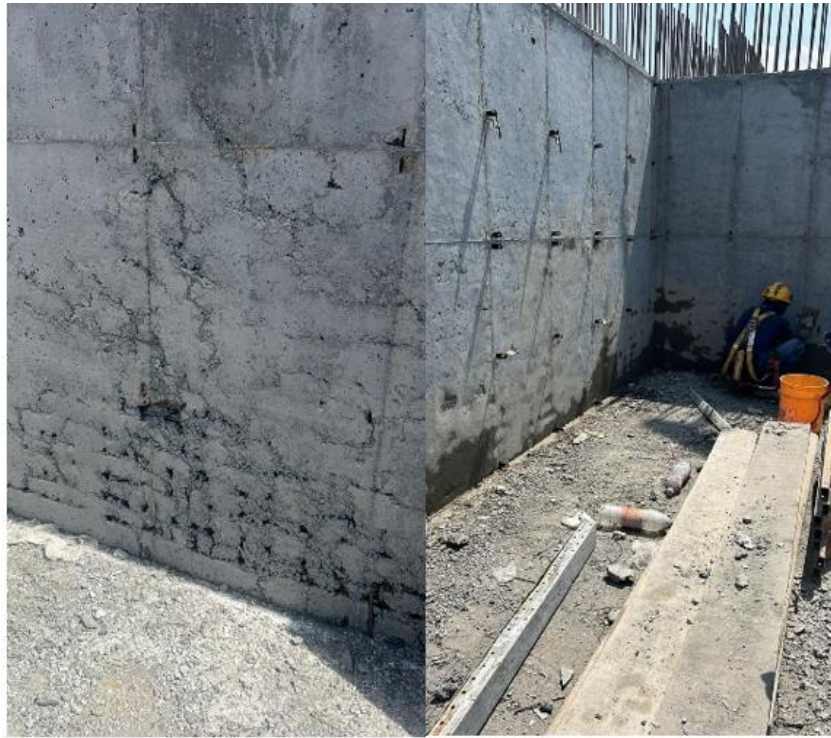
**Figura 4.** *Errores y correcciones en el vibrado de muros.*

No obstante, durante algunas fundidas se presentaron errores puntuales en el proceso de vibrado de muros, lo que generó pequeñas imperfecciones superficiales. Estas fueron corregidas mediante resanes con mortero de cemento. Asimismo, en zonas específicas de las placas se identificaron fisuras superficiales, por lo cual se implementó un tratamiento especial con el producto HARDTOP N°2, recomendado por la interventoría del proyecto, con el objetivo de recuperar la resistencia superficial y garantizar la durabilidad del elemento estructural.

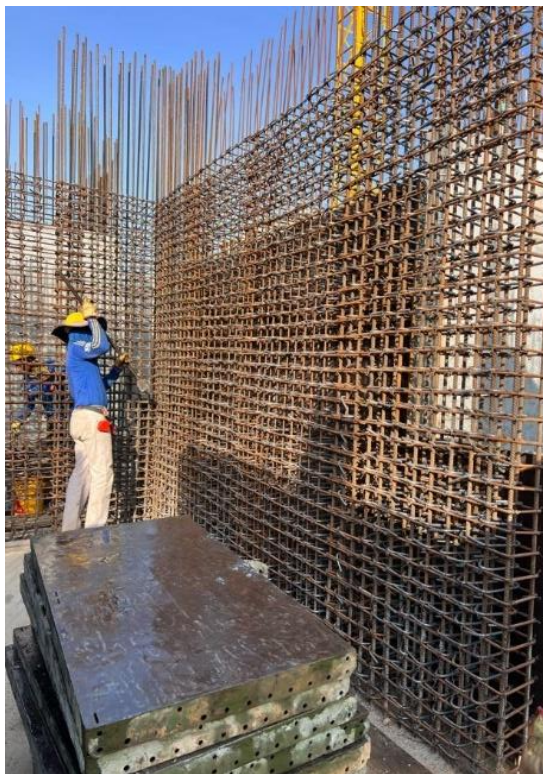
**Figura 5.** *Supervisión armada de muros.*

Se superviso el proceso de armado de acero de muros, vigas y placa ya que estos requieren verificar la coincidencia de ejes entre muros y zapatas, y revisar el estado del acero de refuerzo en términos de grado, diámetro, número de barras, numero de mallas, ganchos y longitudes según los planos. Es esencial comprobar el recubrimiento mínimo, así como el espaciamiento entre estribos y la correcta ejecución de los traslapos.

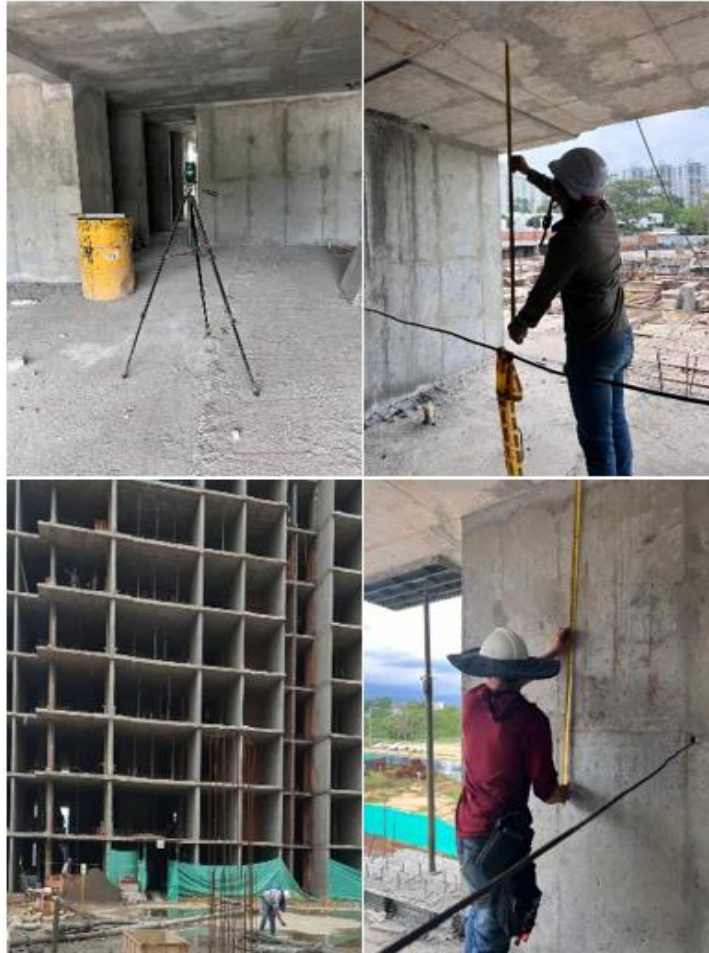
**Figura 8.** *Supervisión niveles de placa en luces grandes.*

#### ***4.1.5 Monitoreo de los niveles de placa en luces largas, se identificaron deflexiones pronunciadas***

Especialmente en balcones. Ante esto, se propuso e implementó una solución basada en mayor retranque y el uso de parales de sacrificio, con el objetivo de disminuir la deformación y asegurar que las placas conservaran la pendiente y rigidez necesarias para posteriores instalaciones como la ventanería.

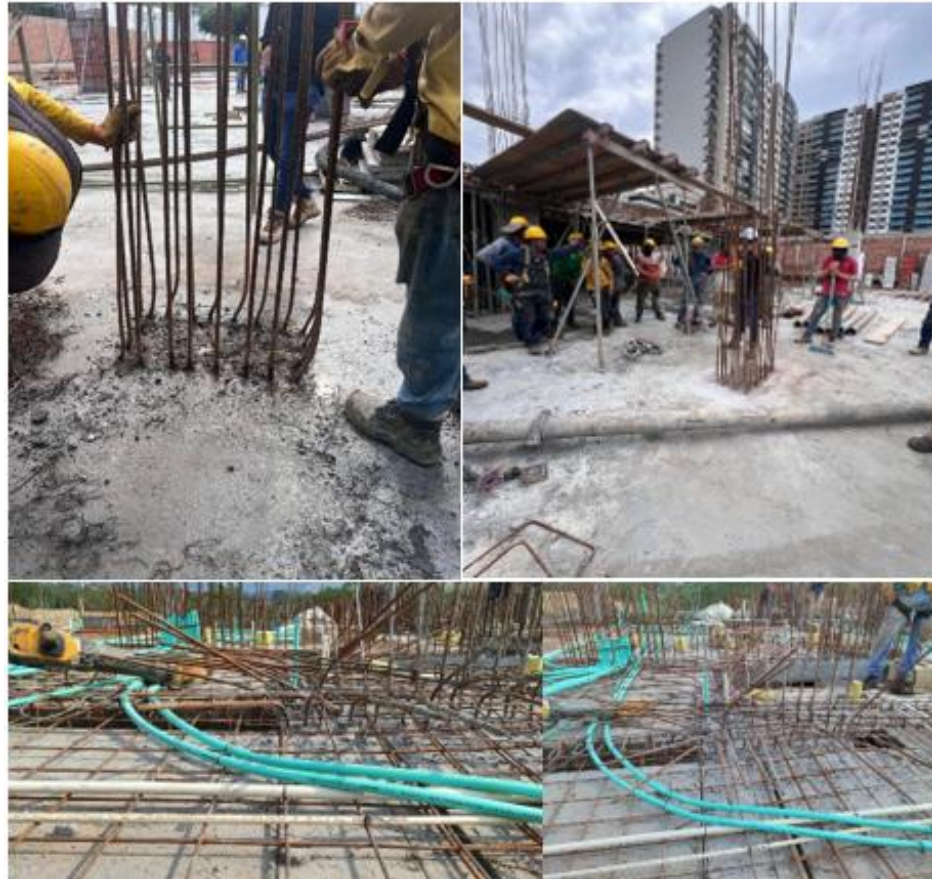
**Figura 9.** *Malas prácticas en la manipulación del acero de refuerzo.*

Se identificaron situaciones recurrentes en las que algunos trabajadores, por desconocimiento o falta de supervisión directa, manipulaban de forma incorrecta el acero de refuerzo, especialmente al momento de realizar dobleces. En varios casos, se observó que las varillas eran dobladas en exceso o sin respetar los radios mínimos especificados, lo cual compromete seriamente la resistencia del material, puede generar fisuración localizada y, en consecuencia, disminuir la capacidad estructural del elemento.

Esta jornada de socialización tuvo un enfoque práctico y preventivo, buscando no solo corregir el error puntual, sino concienciar al personal sobre la importancia del cumplimiento técnico en los procesos de armado, evitando reprocesos, pérdidas materiales y riesgos estructurales.

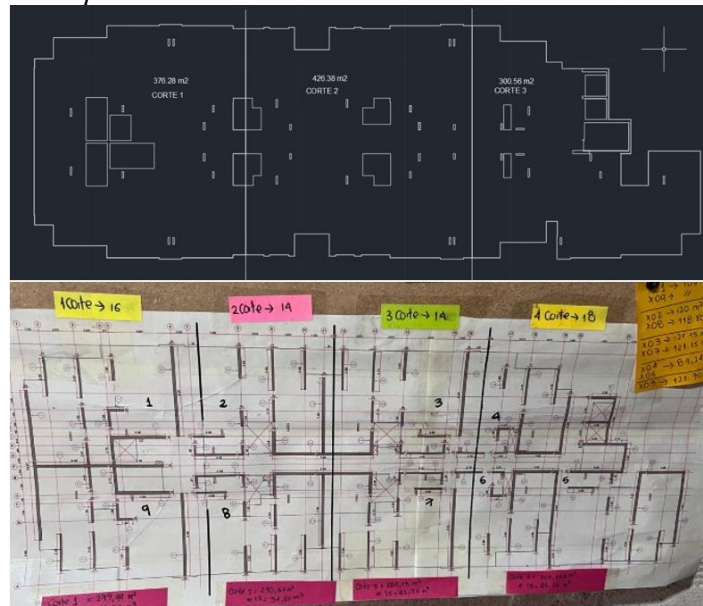
**Figura 15.** Corte adicional en placa de torre 1.

| <i>Lecciones aprendidas</i> | | | |
|---|---|---|---|
| Rotura de Tablas de Tricapa PVC | Las tablas se rompían con cada fundida, disminuyendo su tamaño original, y requerían cortes para adaptarse a la placa. | Evaluar el rendimiento del material y documentar problemas para mejorar su uso en futuros proyectos. | Aprobado por la gerencia de proyectos. |

Con esta medida se logró reducir el tiempo de montaje y desmontaje de formaleta, aumentar el ritmo de ejecución y lograr el cumplimiento del cronograma.

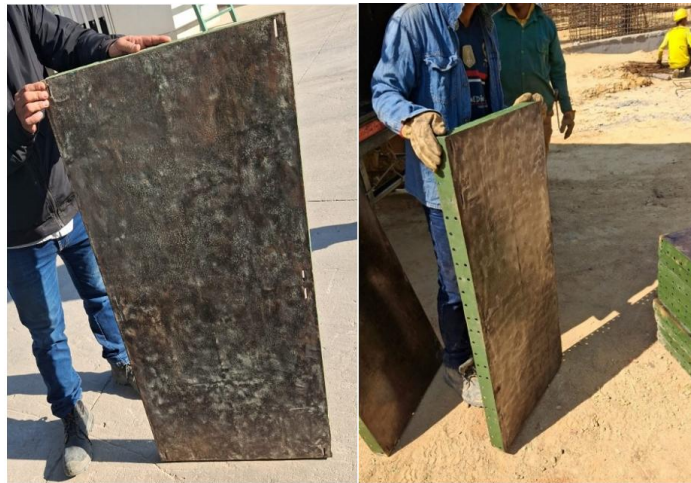
**Figura 18.** *Desgaste de formaleta.*

A medida que se avanzaba en las fundidas, se evidenciaron signos de deterioro en la formaleta, como:

Se elaboraron y enviaron correos técnicos al área encargada, adjuntando registros fotográficos y recomendaciones para su reemplazo o reparación. Esta acción preventiva evitó no conformidades en el acabado estructural, y redujo la probabilidad de observaciones o reprocesos por parte del cliente final (MARVAL).

Se recomienda establecer un sistema de seguimiento permanente del estado de la formaleta, incluyendo el envío periódico de reportes fotográficos e informativos. La formaleta tiende a desgastarse con el uso, lo que puede afectar la calidad del acabado final. Identificar su deterioro a tiempo evita malentendidos con el cliente, quien podría atribuir los defectos a una ejecución deficiente en lugar de reconocer el desgaste natural del material.
