**Estudio Patológico a las oficinas administrativas del Colegio Departamental la Esperanza**

**Villavicencio-Meta**

**Especialización Patología de la Construcción**

**Bogotá D.C., abril de 2019**

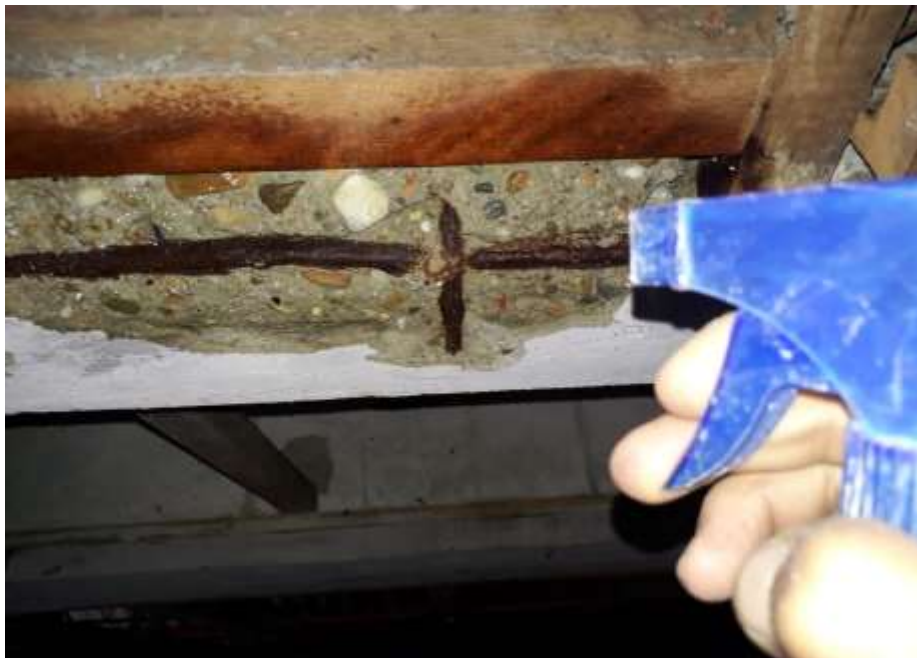
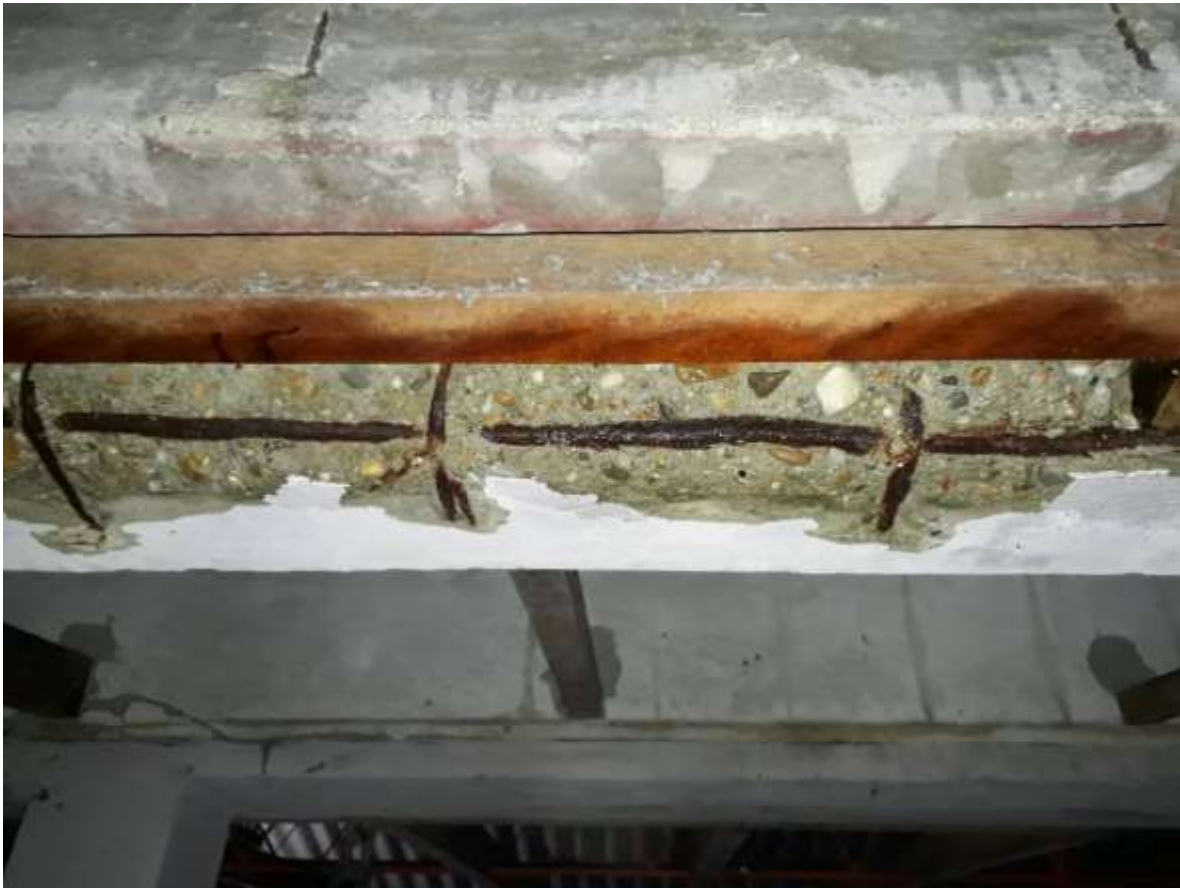
Figura 9 Aplicación de la fenolftaleína al elemento expuesto.- Fuente: Autores

Figura 10 Aplicación de la fenolftaleína en el elemento de concreto- Fuente: Autores

Como se puede evidenciar en las figuras 9 y 10 con la parte frontal la cual no tiene el concreto expuesto se observa un color rosado, y en la parte inferior no tuvo reacción con la fenolftaleína aquí se puede ver la diferencia entre el concreto carbonatado y no carbonatado. Ver Anexo 3. Resultados Ensayos de laboratorio.

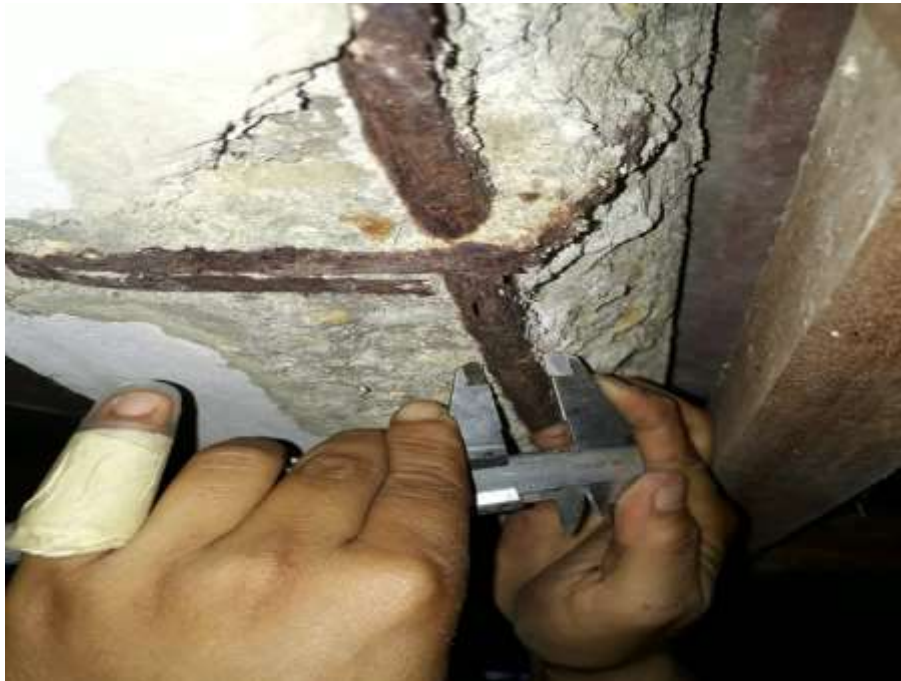
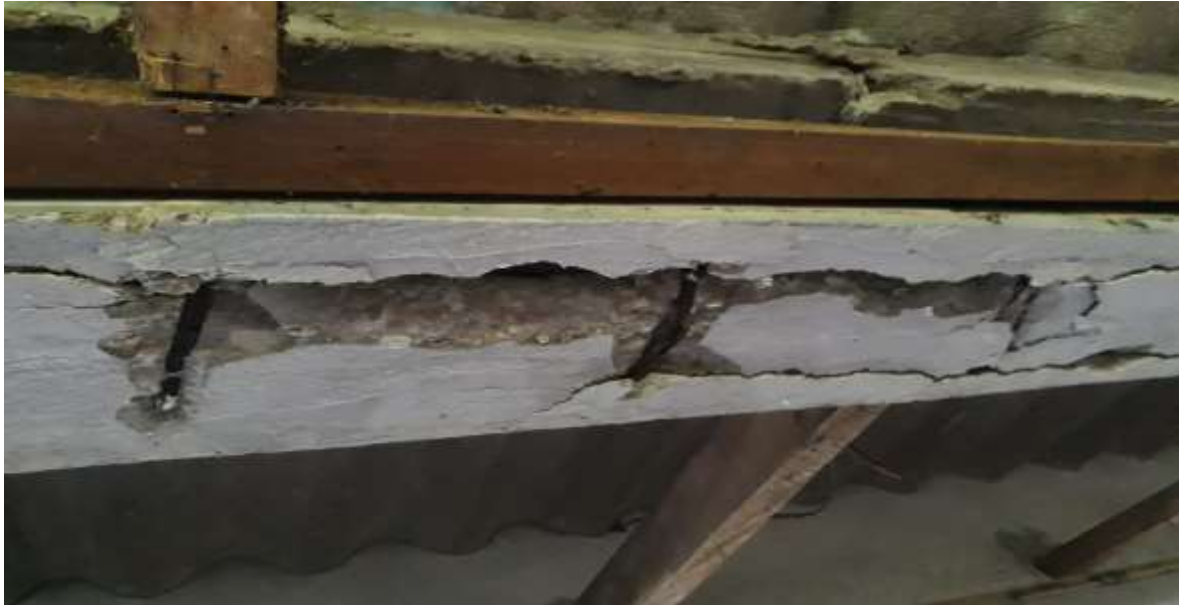
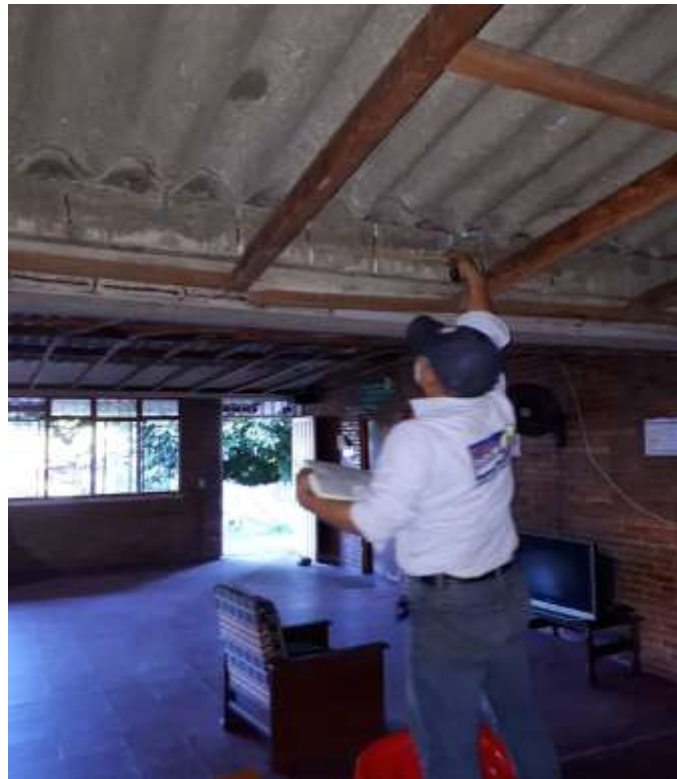
Las regatas se realizaron teniendo en cuenta que el acero de refuerzo no tenía el recubrimiento suficiente y se podían evidenciar en ciertas zonas el acero casi expuesto a la intemperie, por lo tanto no fue necesario el ensayo del ferroskan para ver o localizar el acero de refuerzo del elemento. Con el fin de establecer el tipo, cantidad y dimensiones del refuerzo de los elementos estructurales de la edificación, fue necesario realizar la exploración con regatas en los elementos afectados, como se puede evidenciar en la figura 11,12 y 13, se identificaron aceros principales de  $\varnothing \frac{1}{2}$ ", también se puede observar los flejes de  $\varnothing \frac{3}{8}$ " espaciados cada 0.19m, por el estado de corrosión presentado en el ensayo no se pudo identificar si los aceros son corrugados o lisos. Esta información fue consignada en el anexo 3. Resultados Ensayos de laboratorio.

Figura 11 Medición del diámetro de acero de refuerzo- Fuente: Autores

Figura 12 Exposición del acero de refuerzo- Fuente: Autores

Figura 13 Medición Del Espaciamiento entre estribos- Fuente: Autores

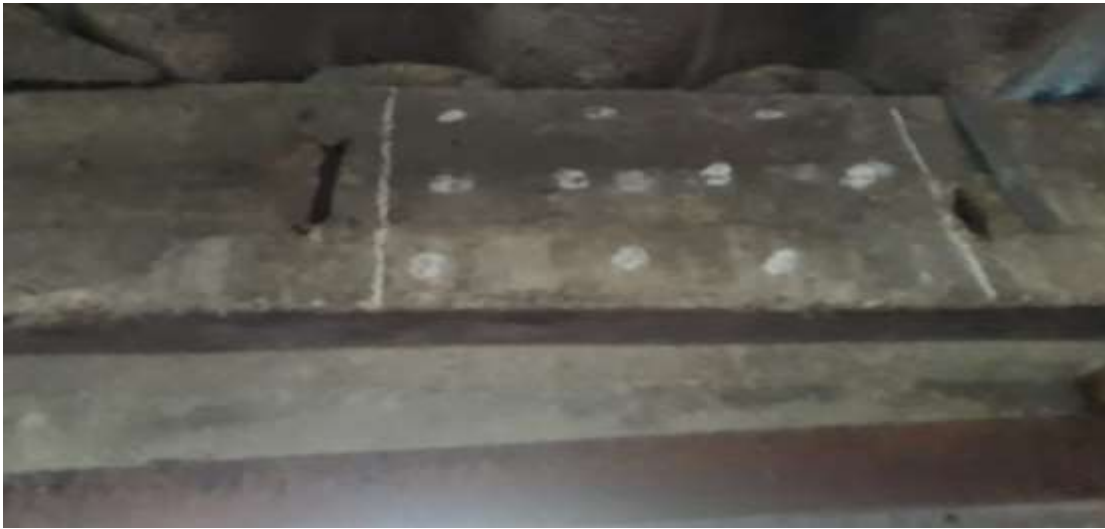
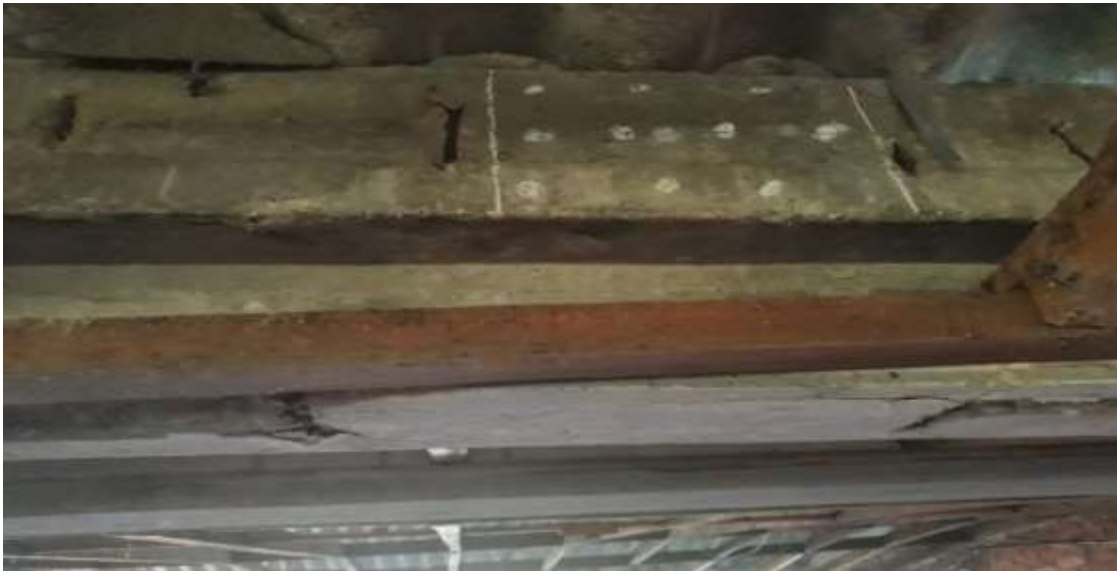
Figura 15 Zona utilizada para Ensayo Esclerometría- Fuente: Autores

Figura 16 Observación de Huella de Impactos Realizados- Fuente: Autores

Tal como se evidencia en la figura 15 y 16, se establece la zona a la cual se aplicó la carga de rebote, en este caso la parte superior toda vez que el concreto en la parte inferior se desprendía por tal motivo no era posible realizar el ensayo, después se toman 10 lecturas las cuales se efectúan en diferentes puntos de la zona y se consignan las respuestas de cada rebote,

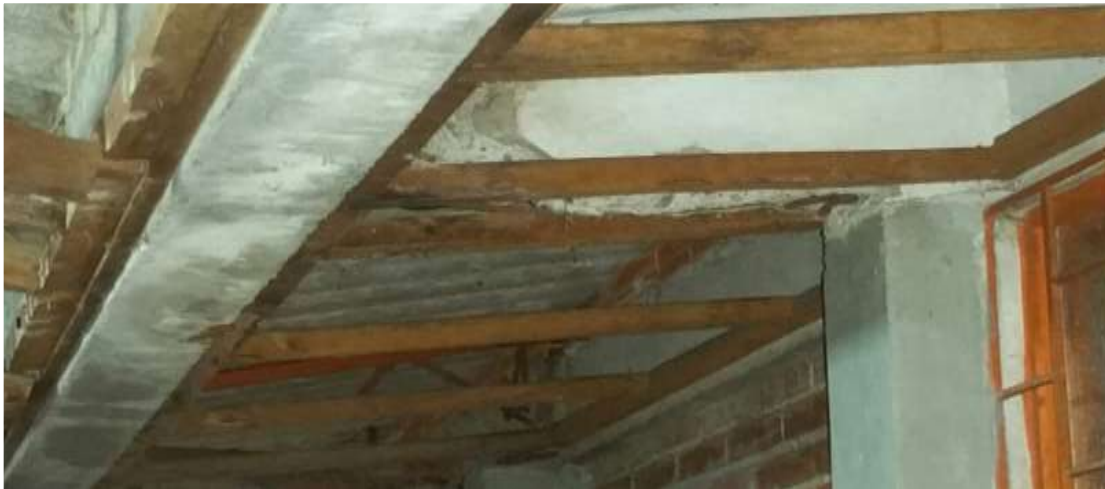
El daño que se evidencia en la figura 17 está relacionado con el diseño y proceso constructivo de la viga canal, que no cuenta con una pendiente adecuada para el desagüe de aguas lluvias para la cual fue diseñada, ocasionando un empozamiento de agua aunado a esto el desprendimiento de partículas ha generado suciedad y taponamientos debido a que no se evidencia el mantenimiento frecuente a la cubierta que genera una lesión al elemento conocida como humedad por filtración, siendo esta una manifestación a un tipo de problema patológico.

Figura 17 Humedad de Infiltración-Viga Canal Interna – Fuente: Propia

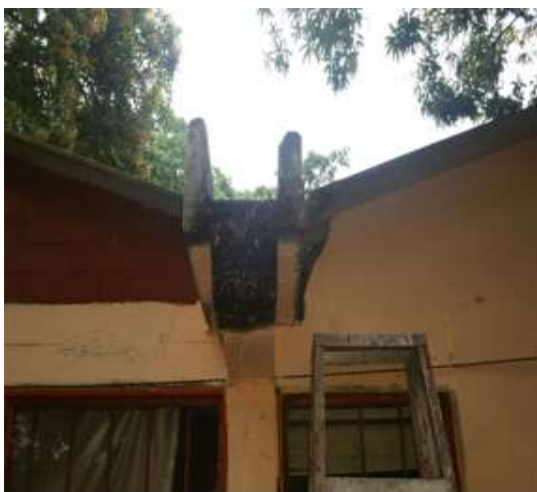
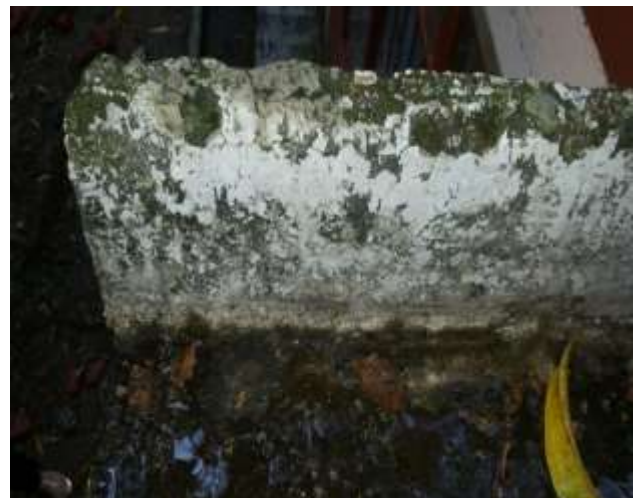
El daño que se evidencia en la figura 18 ocasionado por los agentes atmosféricos a los cuales estuvo expuesta la viga canal por estar a la intemperie como son: el agua, sol y viento, este proceso de alteración natural que desgasta el material, provoca desprendimientos y arrastre de partículas, estas pérdidas es de un proceso largo que ha llevado a la estructura a desgastarse creando porosidades.

Figura 18 Erosión-Parte Externa Viga Canal Fuente: Propia

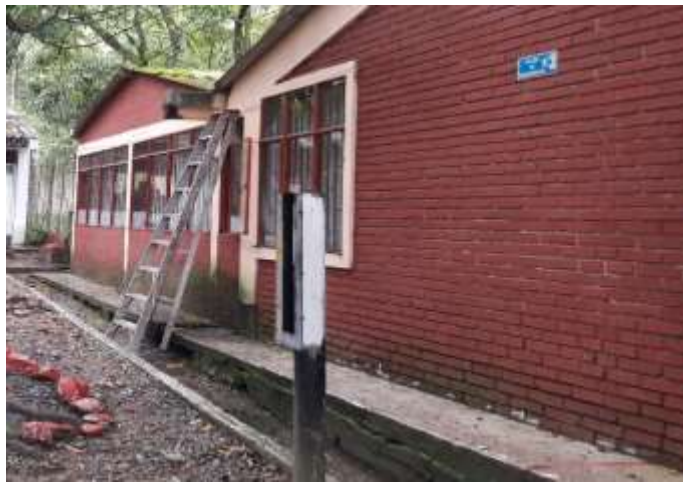
Esto se evidencia en la fachada lateral debido a la acumulación de partículas contaminantes en la superficie del muro en ladrillo a la vista como se evidencia en la figura 19, la cual queda adherida una suciedad de color negro, este fenómeno suele producirse en las alteraciones de seco a húmedo creando una pátina.

Figura 19 Suciedad por depósito superficial - Fuente: Propia

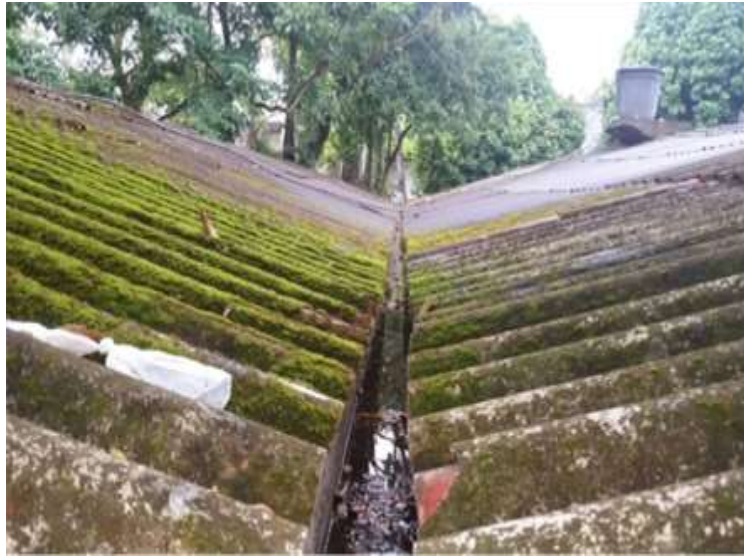
Ocurren por el deterioro de carácter físico químico aumentando la afectación de los daños preexistentes, esto se debe a la acción de los microorganismos biológicos que están perjudicando los materiales constructivos que tiene la viga canal debido a la descomposición del material vegetal uno de ellos es el moho que se evidencia en la viga canal donde incluso me genero erosión y cambio de color, aumentando la permeabilidad en el concreto.

Figura 20 Proceso bioquímico-vegetales – Fuente Propia

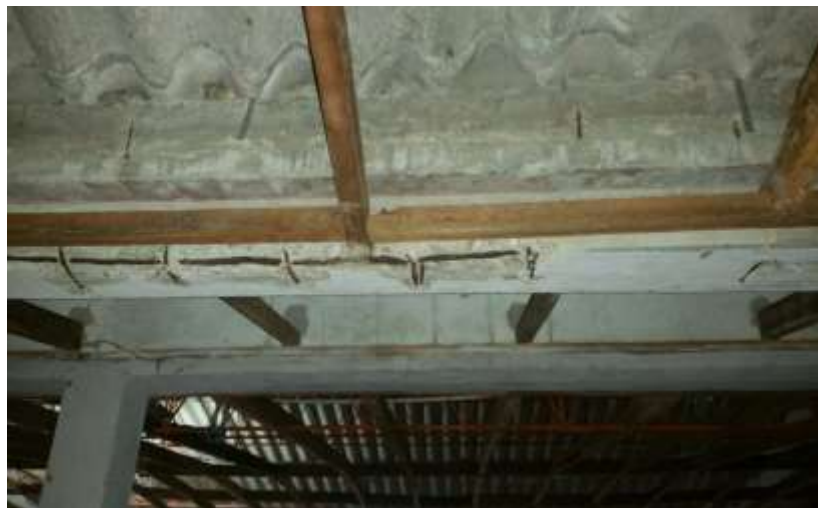
Esto se debe a que la infiltración de humedad por los poros llega a afectar el concreto el cual se fue desprendiendo y así dejó expuesto el acero de refuerzo de la viga internamente causando corrosión por oxidación ya que se forma una película en hidróxido férrico alterando las características del acero.

Figura 21 Corrosión por oxidación Fuente Propia

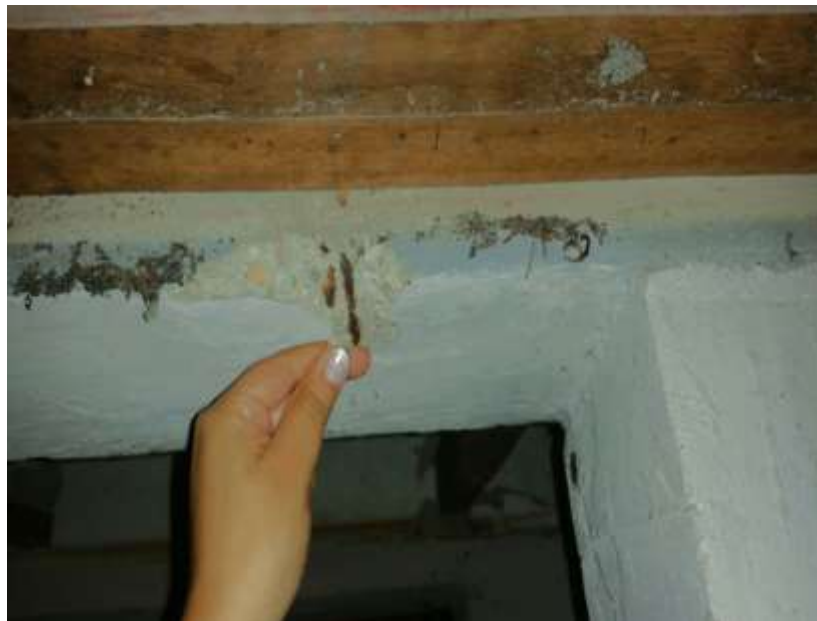
Este daño se ocasiona por una lesión previa existente debido a la humedad por filtración toda vez que la estructura es antigua ha pasado por una serie de procesos de lesiones químicas y físicas que han logrado llegar a la parte interna ocasionando el desprendimiento del material de la viga en la parte interna de la estructura, como se muestra en la figura 22.

Figura 12 Desprendimiento Fuente: Propia

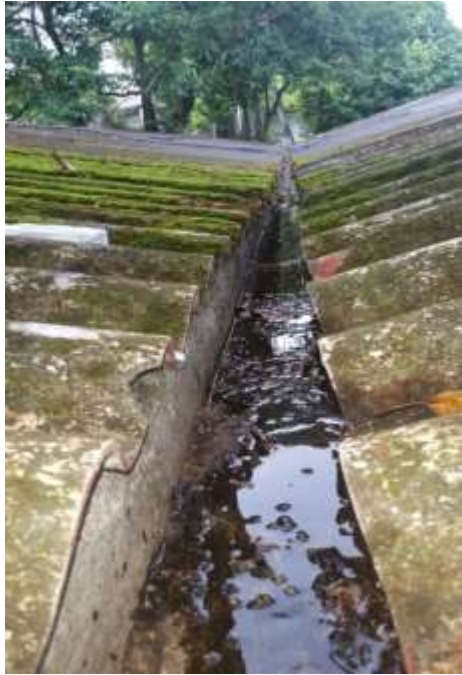
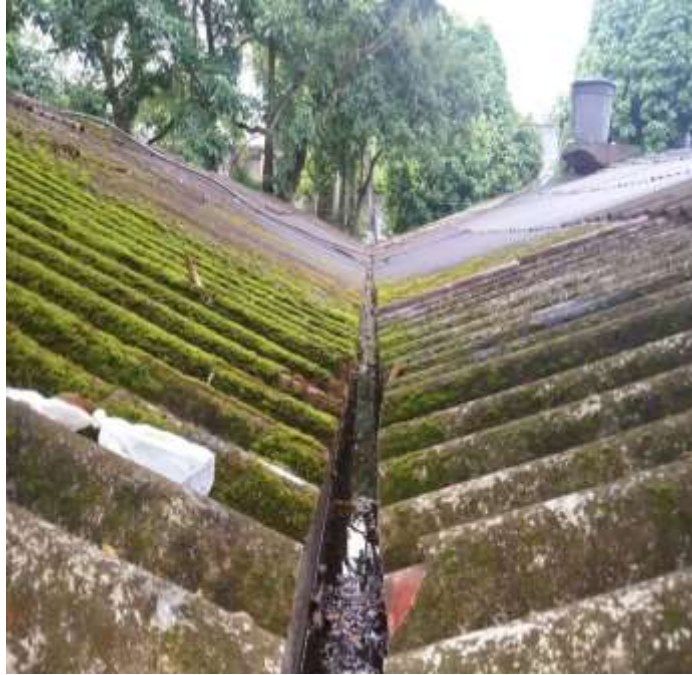
Viga

canal parte exterior- Empozamiento de agua lluvia y microorganismos de origen vegetal.

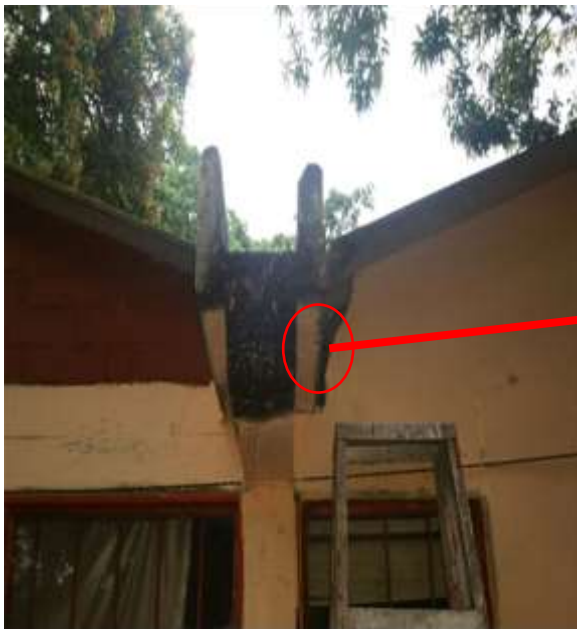
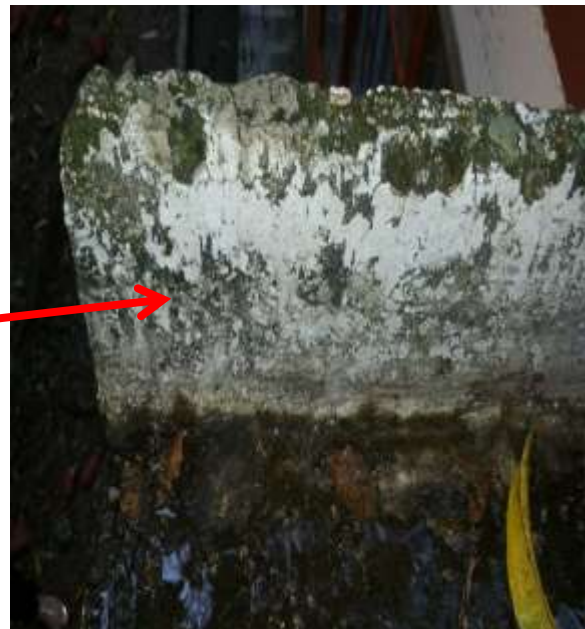
Erosión de tipo químico en Viga canal de aguas lluvias de cubierta a dos aguas.

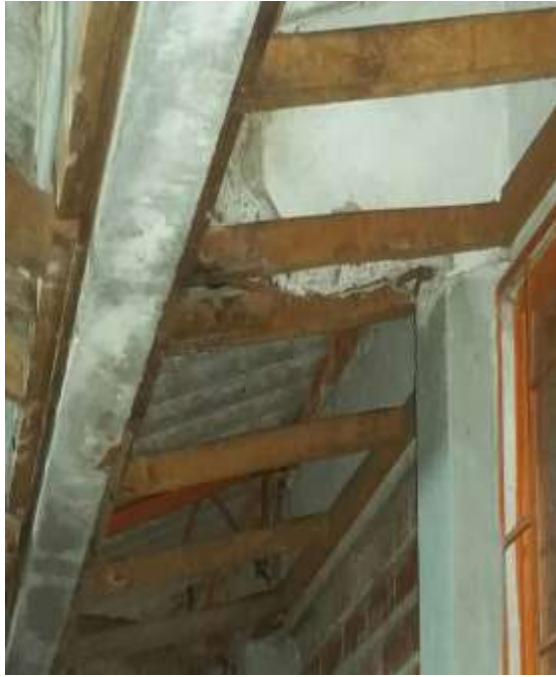
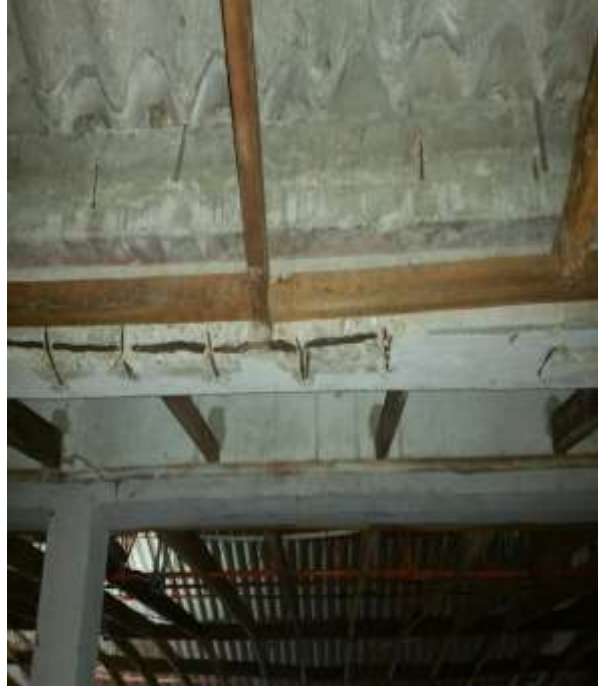
Viga canal parte interior- Corrosión del acero y desprendimiento causado por humedad.

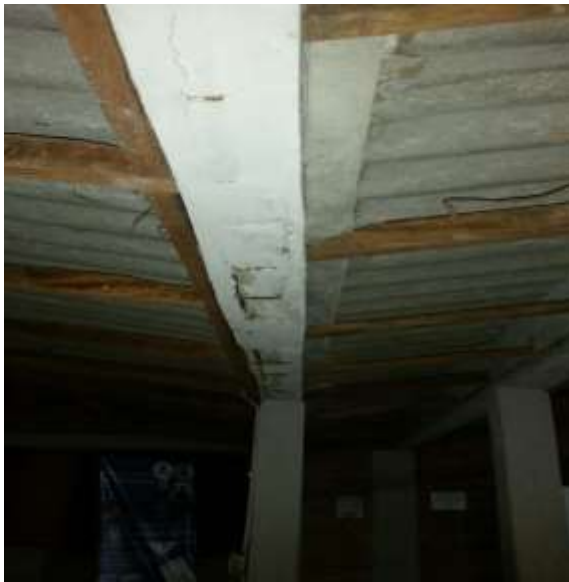
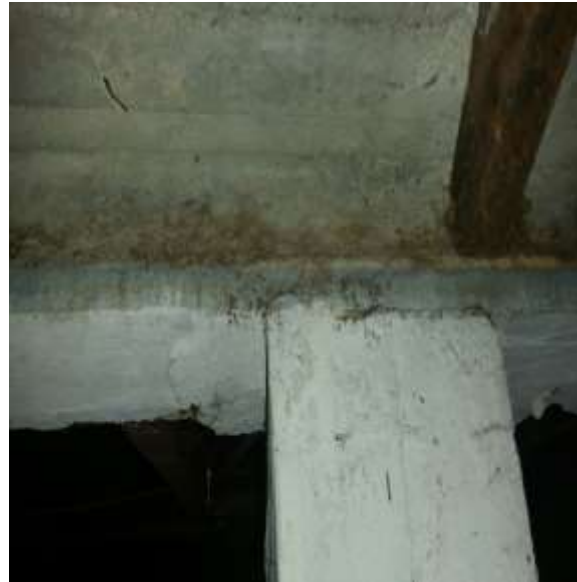
Viga canal parte interior-Presencia de humedad por filtración de aguas lluvias.

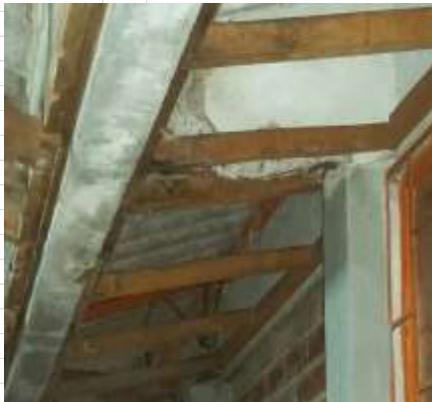
FICHA-PAT-001

DESCRIPCION DE LA LESION: El daño que se evidencia está relacionado con el diseño y proceso constructivo de la viga canal, que no cuenta con una pendiente adecuada para el desagüe de aguas lluvias para la cual fue diseñada, esto ocasionando empozamiento de agua que genera una lesión al elemento conocida como humedad por filtración, siendo esta una manifestación a un tipo de problema patológico.

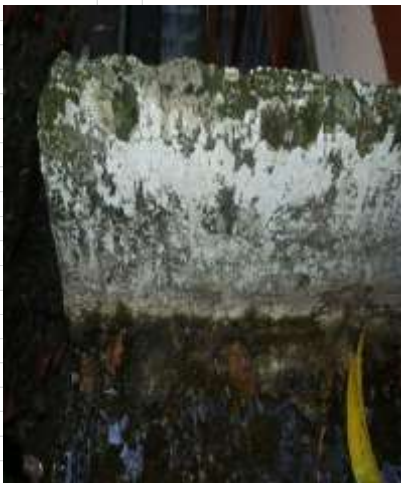
DESCRIPCIÓN DE LA LESIÓN: El daño ocasionado por los agentes atmosféricos a los cuales estuvo expuesta la viga canal por estar a la intemperie como son: el agua, sol y viento, este proceso de alteración natural que desgasta el material, provoca desprendimientos y arrastre de partículas, estas pérdidas es de un proceso largo que ha llevado a la estructura a desgastarse creando porosidades.

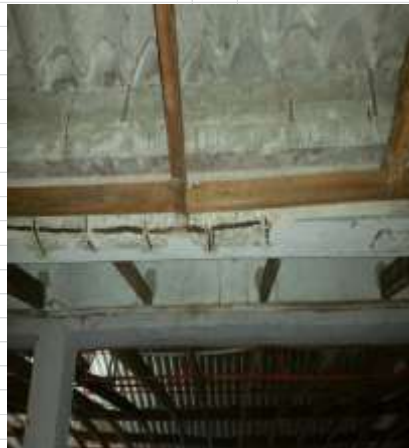
Corrosión por oxidación

DESCRIPCIÓN DE LA LESIÓN: Esto se debe a que la filtración de humedad por los poros llega a afectar el concreto el cual se fue desprendiendo y así dejó expuesto el acero de refuerzo de la viga internamente causando corrosión por oxidación ya que se forma una película en hidróxido férrico alterando las características del acero.

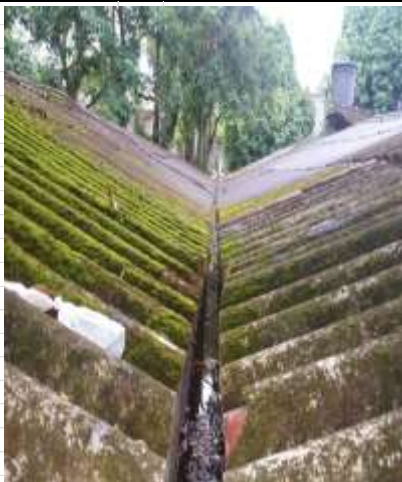
DESCRIPCIÓN DE LA LESIÓN: Ocurren por el deterioro de carácter físico químico aumentando la afectación de los daños preexistentes, esto se debe a la acción de los microorganismos biológicos que están perjudicando los materiales constructivos que tiene la viga canal debido a la descomposición del material vegetal uno de ellos es el moho que se evidencia en la viga canal donde incluso me genero erosión y cambio de color, aumentando la permeabilidad en el concreto.

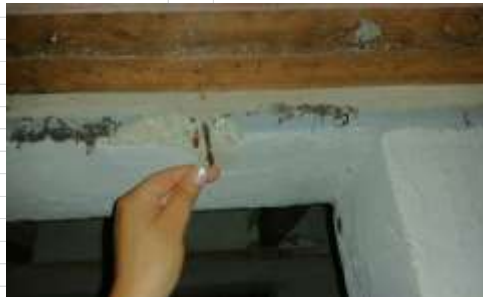
DESCRIPCIÓN DE LA LESIÓN: Este daño se ocasiona por una lesión previa existente debido a la humedad por filtración toda vez que la estructura es antigua ha pasado por una serie de procesos de lesiones químicas y físicas que han logrado llegar a la parte interna ocasionando el desprendimiento del material de la viga en la parte interna de la estructura, como se muestra en el registro fotográfico.

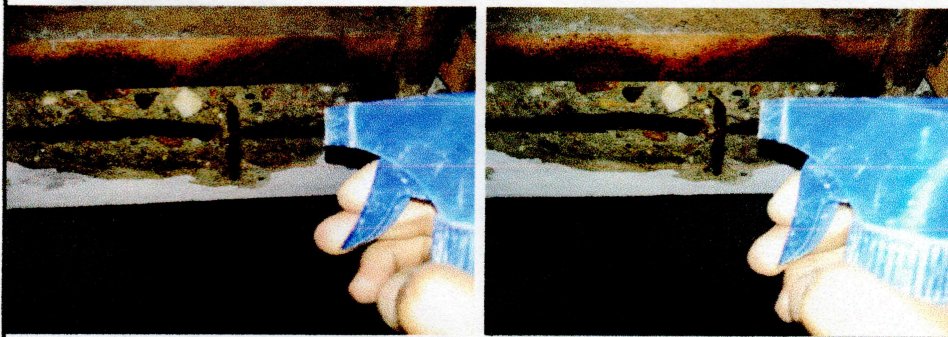
| 1 | VIGA CANAL | 30.0 mm |

**OBSERVACIONES:** Para que la carbonatación sea reconocida a simple vista, es preciso observar una zona descolorida en la superficie de concreto, fenómeno que puede ser visualizado mediante la prueba de la fenolftaleína que consiste en aplicar el indicador a la superficie de la muestra de concreto y si esta toma un color rosáceo no está carbonatado, en cambio la zona que no cambia de color si lo está.

LA VIGA CANAL PRESENTA ALTO GRADO DE CARBONATACIÓN (VER REGISTRO FOTOGRAFICO)

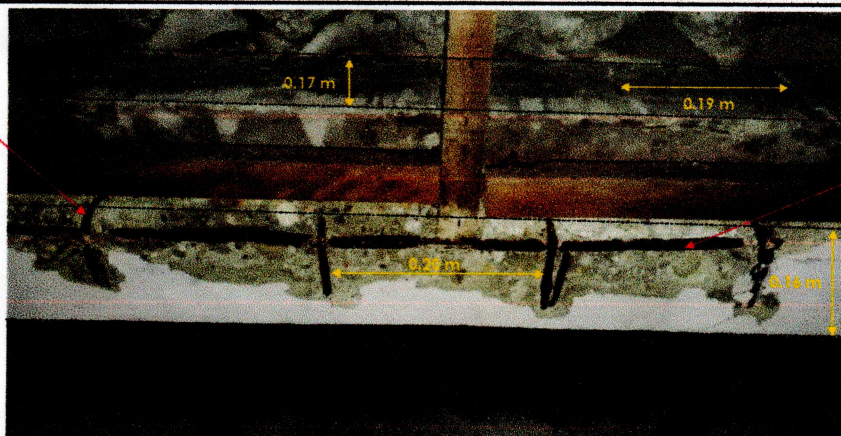
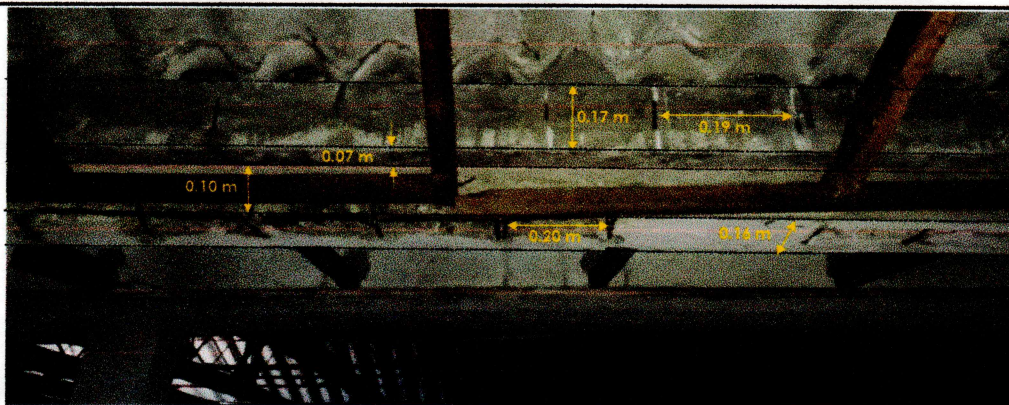
**VIGA CANAL**

Varilla de  
Ø 3/8"

Varilla de  
Ø 1/2"

En la viga canal se encontraron aceros principales de Ø 1/2", también se observan flejes de Ø 3/8" espaciados cada 0.19 m aproximadamente (por el estado de corrosión no se distingue si los aceros son corrugados o lisos), cabe resaltar que los aceros están en mal estado (presentan alto grado de corrosión) y se observa desprendimiento del concreto. Los aceros están expuestos, no presentan recubrimiento, posiblemente por un mal proceso constructivo.
