# ESTUDIO PATOLÓGICO EN VIVIENDA FAMILIAR (SAN JUAN DE PASTO)

UNIVERSIDAD SANTO TOMÁS  
VICERRECTORÍA GENERAL DE UNIVERSIDAD ABIERTA Y A DISTANCIA  
FACULTAD DE CIENCIAS Y TECNOLOGÍAS  
ESPECIALIZACIÓN EN PATOLOGÍA DE LA CONSTRUCCIÓN  
BOGOTÁ D.C  
2023

TRABAJO PROFESIONAL INTEGRADO (TPI)  
Para optar por el título de Especialistas en Patología de la Construcción

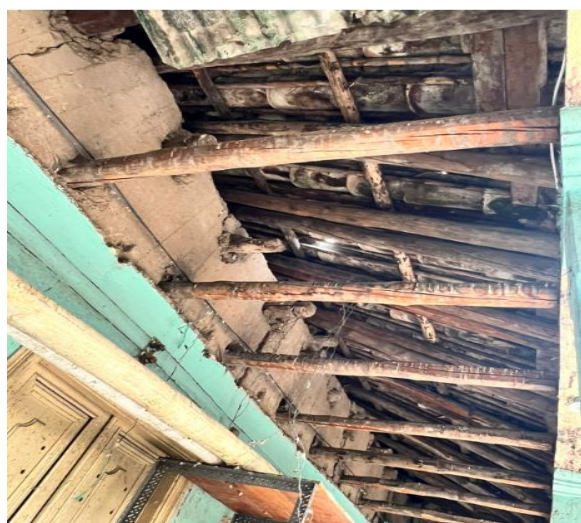
Ilustración 4 Patología en cubierta

Como se mencionó anteriormente la cubierta es en madera y presenta lesiones físicas y biológicas en su mayoría, lo que permite en la mayoría de los casos filtraciones de agua hacia el interior de la edificación generando así lesiones secundarias o de segundo orden. Por este motivo el alcance del estudio patológico se centrará en diagnosticar las lesiones que presenta la cubierta y sus posibles intervenciones.

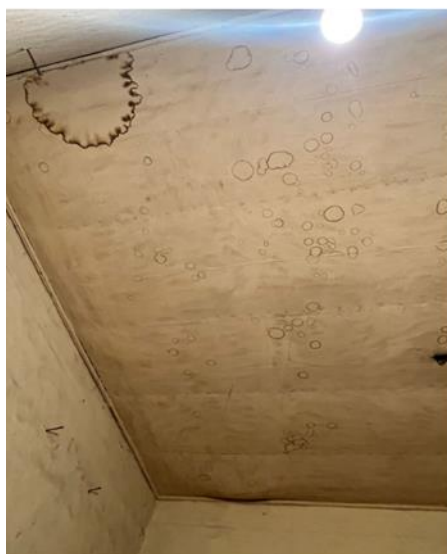
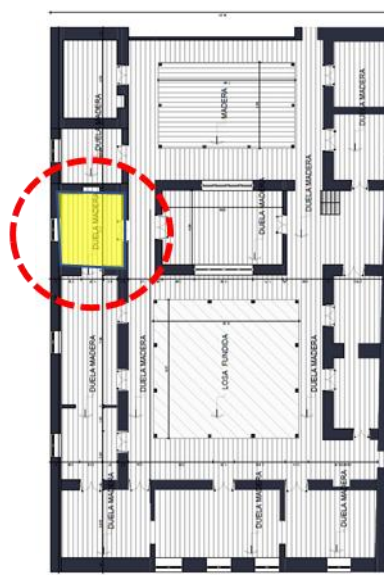
- **Lesiones Físicas por humedad. (FISICAS)**

Se clasifica como una lesión leve y es de carácter secundaria dado que se deriva de los daños en cubierta que permite la filtración de aguas lluvias al interior de la edificación. La causa es directa por agentes atmosféricos específicamente por la lluvia y también se puede categorizar por lesiones indirectas por deficiencia en el mantenimiento de la edificación. La ubicación de la lesión es en el cielo raso.

*Ilustración 6. Patologías de la cubierta. Fuente: Propia*

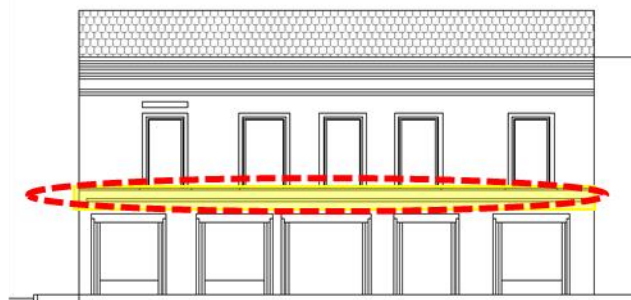
- **Lesión organismos vegetales (QUIMICAS Y BIOLOGICAS)**

Se clasifica como una lesión leve y se categoriza como primaria, se evidencia musgos en la fachada específicamente en el remate del alero. El musgo ubicado en el borde inferior se puede inferir es a causa de una falta de gotero que causa aparición de suciedad y posterior la aparición de este agente biológico.

Ilustración 7. Patologías biológicas. Fuente: Propia

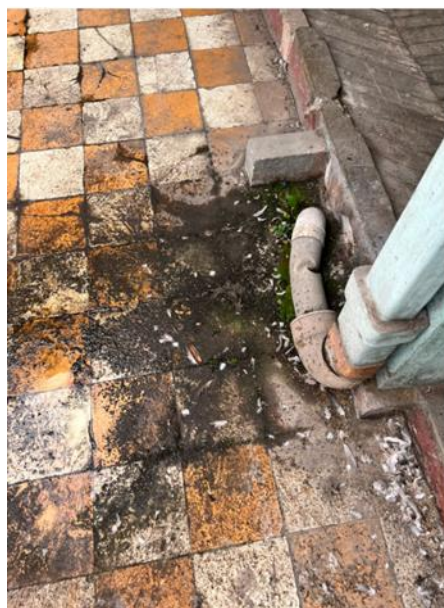
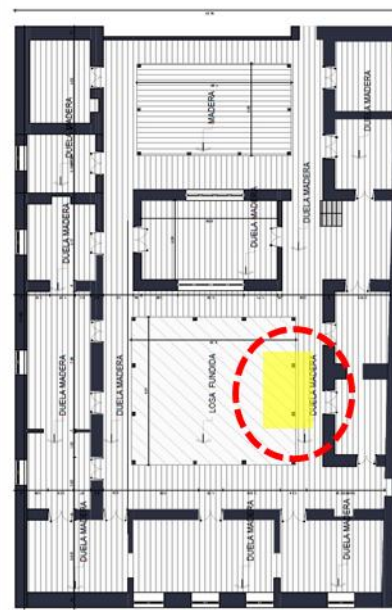
- **Lesión organismos vegetales (QUIMICAS Y BIOLOGICAS)**

Se clasifica como una lesión leve y se categoriza como una lesión primaria. Se puede visualizar empozamientos generados a causa de los cambios de los niveles la placa de piso lo que forma empozamiento y ensuciamiento por esta causa se presenta finalmente la aparición de estos agentes biológicos (musgos).

Ilustración 8. Patología Biológicas. Fuente: propia

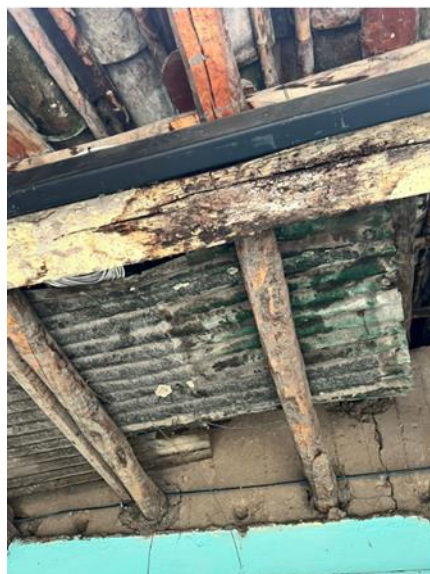
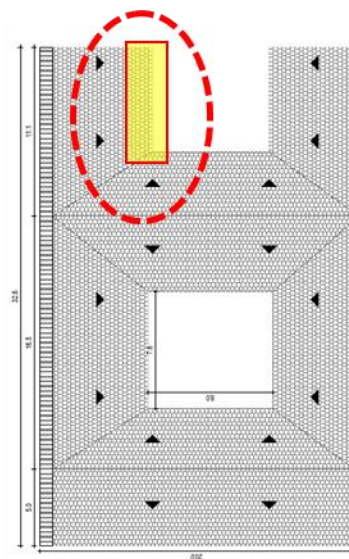
El elemento estructural presenta una lesión por hongos lo que genera una pudrición en la madera. Esto a causa del contacto con el agua lluvia que filtra de la cubierta a causa de una deficiencia en mantenimiento de la edificación.

Ilustración 10. Patología Biológicas. Fuente: Propia

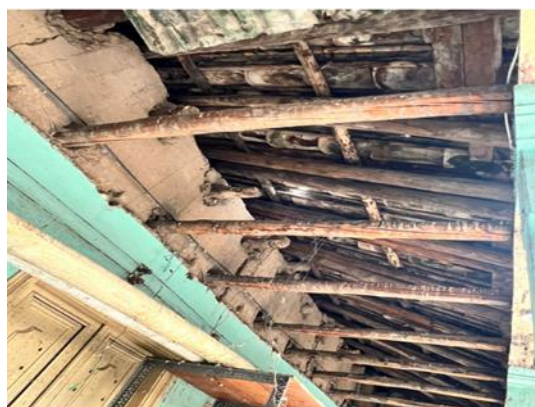
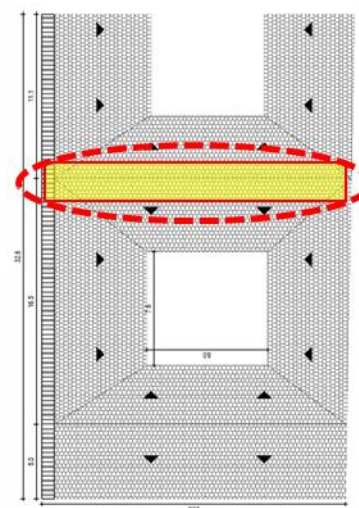
- Lesión insectos (QUIMICAS Y BIOLOGICAS)**

Se puede evidenciar que, en algunos elementos estructurales de madera, específicamente la cubierta, tienen lesiones por ataque de insectos de tipo xilófagos esto se puede evidenciar porque en la inspección se visualizaron orificios y perforaciones de un diámetro aproximadamente de 1 mm a 2mm.

Ilustración 11. Patologías Biológicas. Fuente: Propia

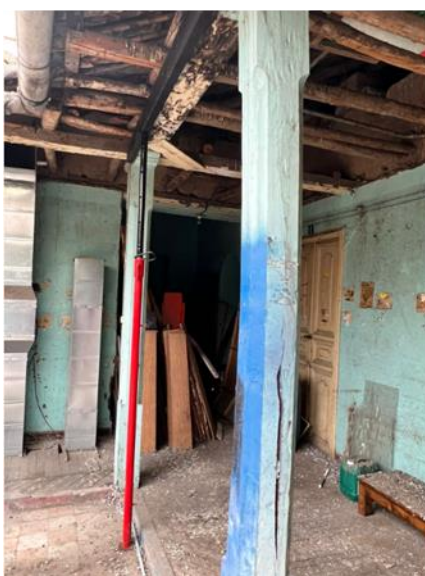
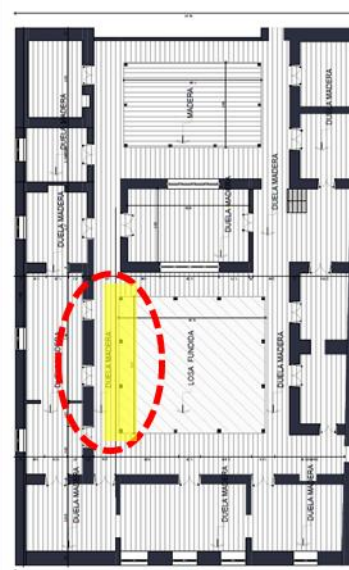
- **Lesión foto degradación**

Elementos estructurales como la columna en madera presenta agrietamiento posiblemente a causa de foto-degradación en la madera por de la exposición a los rayos ultravioletas lo que refleja su decoloración de color gris como también su agrietamiento. Se cataloga una lesión moderada puesto que si avanza esta patología podría afectar la resistencia estructural del elemento.

*Ilustración 12. Patología de fotodegradacion. Fuente: Propia*

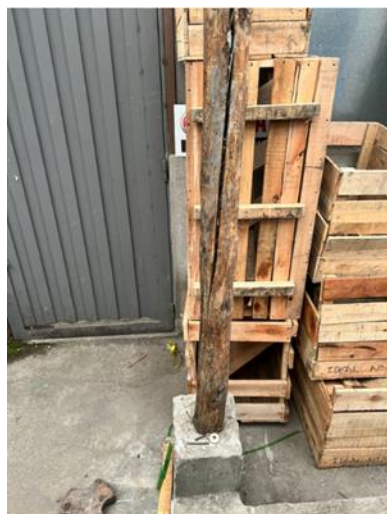
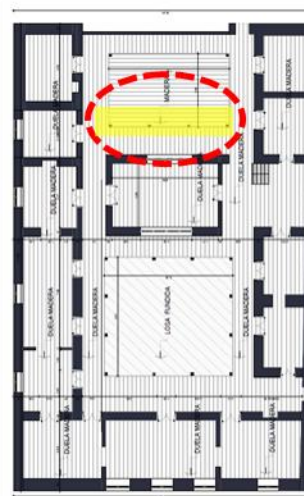
- **Lesión foto degradación**

Elementos estructurales como la columna en madera presenta agrietamiento posiblemente a causa de foto-degradación en la madera por de la exposición a los rayos ultravioletas lo que refleja su decoloración de color gris como también su agrietamiento. Se cataloga una lesión moderada puesto que si avanza esta patología podría afectar la resistencia estructural del elemento.

*Ilustración 13. Patología de fotodegradación. Fuente: Propia*

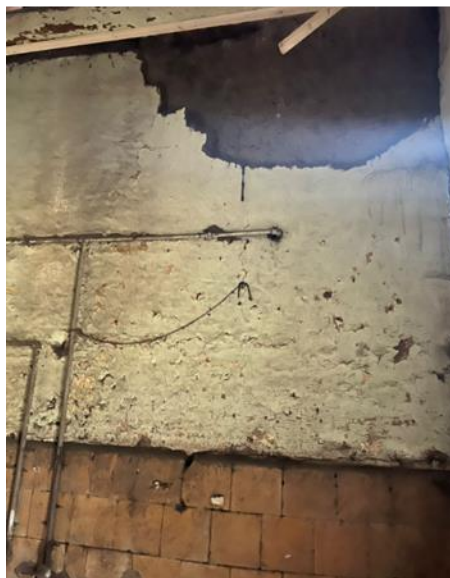
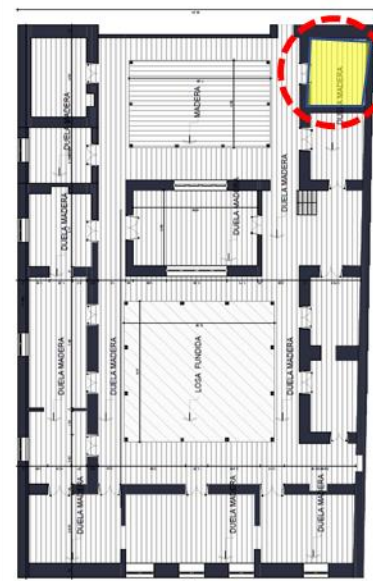
- **Lesión por desprendimiento (MECANICA)**

El pañete del muro presenta un desprendimiento a causa de la filtración de aguas lluvias de la cubierta que se encuentra en mal estado por falta de mantenimiento. El sistema constructivo de tapia pisada al estar en contacto con la humedad genera estos desprendimientos en el pañete.

Ilustración 14. Patología Mecánica Fuente: Propia

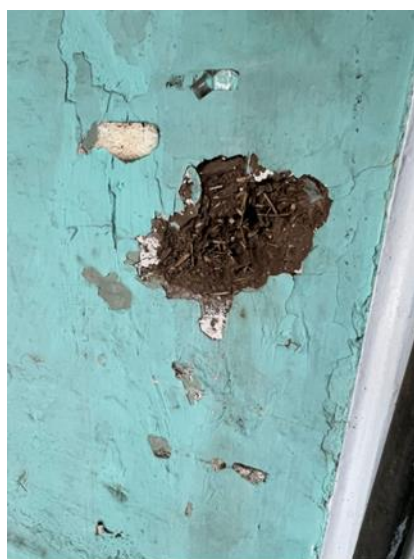
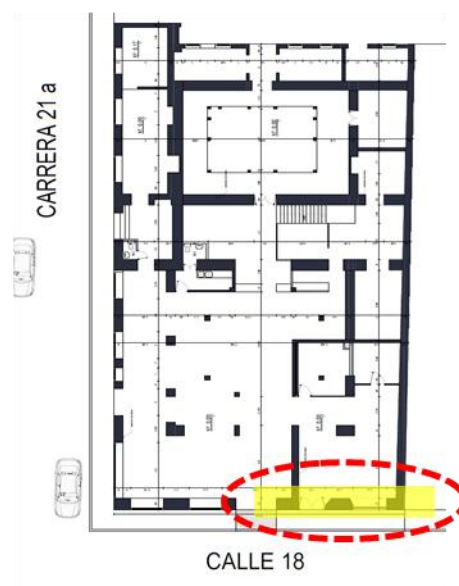
El pañete del muro presenta un desprendimiento a causa de una lesión por humedad que se deriva de la filtración de aguas lluvias de la cubierta que se encuentra en mal estado por falta de mantenimiento. El sistema constructivo de tapia pisada al estar en contacto con la humedad genera estos desprendimientos.

Ilustración 16. Patología mecánica. Fuente: Propia

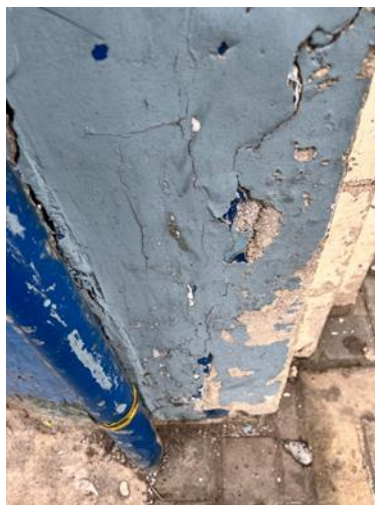
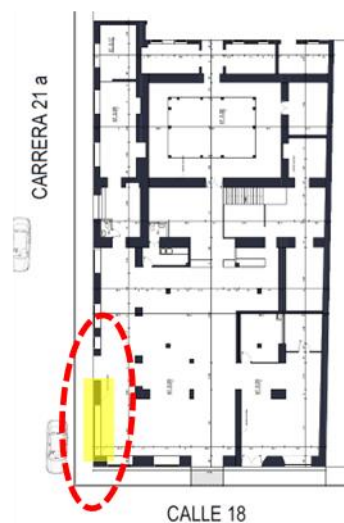
- **LESIÓN POR GRIETAS Y FISURAS (MECANICA)**

Las fisuras en este pañete se presentan posiblemente por una causa directa de índole mecánico, estas pueden darse por sismos dado que en la edificación existen muros en ladrillo que se encuentran adosados a columnas, estos sistemas actuales se han realizado para generar adecuaciones de los espacios en el transcurso del tiempo. Estos elementos no cuentan con dilataciones entre la estructura portante y los elementos no estructural lo que posiblemente genera este tipo de fisuras en el pañete a causa de sismos

Ilustración 17. Patología mecánica. Fuente: Propia

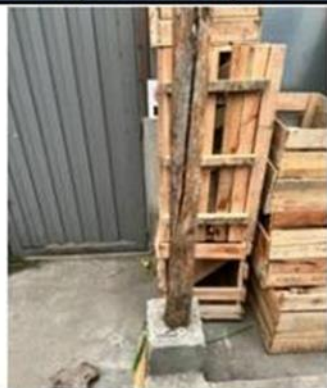
| COLUMNAS | | | | |
|---|---|---|---|---|
| Columna en madera parqueadero | Lesion primaria | Alto | Lesion Foto-degradacion | |

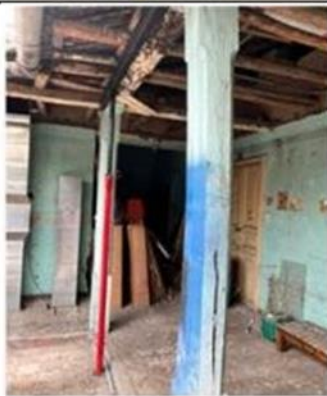
| COLUMNAS | | | | |
|---|---|---|---|---|
| Columna principal | Lesion moderada | Medio | Lesion Foto-degradacion | |

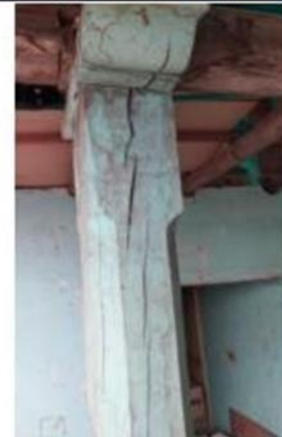
| COLUMNAS | | | | |
|---|---|---|---|---|
| Columna principal | Lesion moderada | Medio | Lesion Foto-degradacion | |

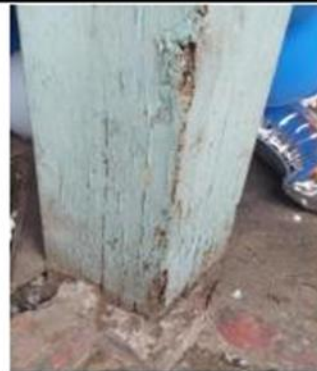
| COLUMNAS | | | | |
|---|---|---|---|---|
| Columna principal | Lesion secundaria | Alto | Lesion insectos de tipo xilofagos, generando pudricion | |

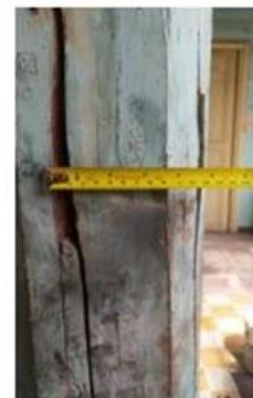
| COLUMNAS | | | | |
|---|---|---|---|---|
| Columna principal | Lesion moderada | Medio | Lesion Foto-degradacion | |

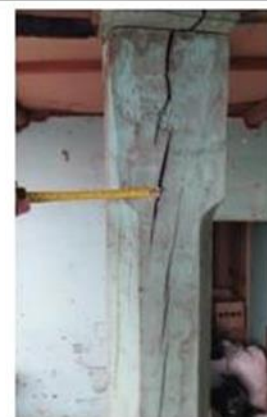
| COLUMNAS | | | | |
|---|---|---|---|---|
| Columna principal | Lesion moderada | Medio | Lesion Foto-degradacion | |

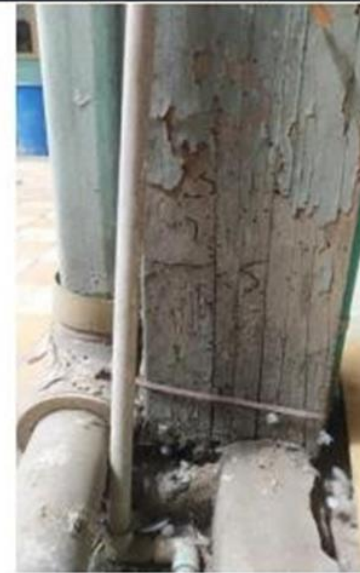
| COLUMNAS | | | | |
|---|---|---|---|---|
| Columna principal | Lesion secundaria | Alto | Lesion insectos de tipo xilofagos, generando pudricion | |

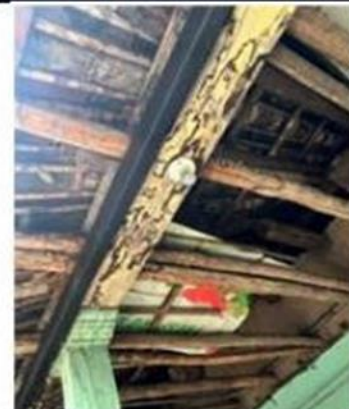
| Cubierta | | | | |
|---|---|---|---|---|
| Viga en cubierta | Lesion secundaria | Medio | Lesion por hongos cromogenos, produciendo decoloracion | |

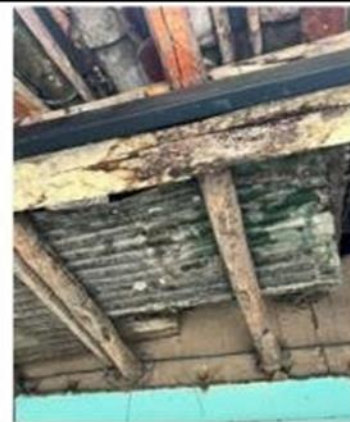
| Cubierta | | | | |
|---|---|---|---|---|
| Viga en cubierta | Lesion secundaria | Alto | Lesion por hongos cromogenos, generando pudricion | |

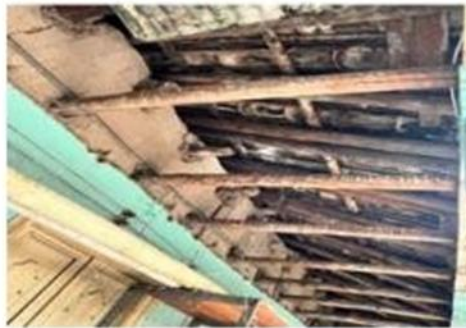
| Cubierta | | | | |
|---|---|---|---|---|
| Viga en cubierta | Lesion secundaria | Medio | Lesion por hongos cromogenos, produciendo decoloracion | |

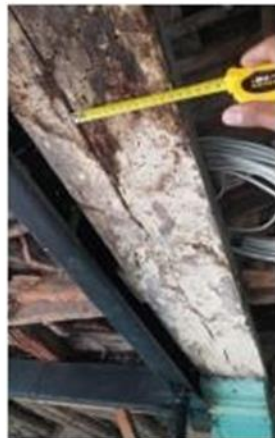
| Cubierta | | | | |
|---|---|---|---|---|
| Viguetas de madera | Lesion secundaria | Alto | Lesion insectos de tipo xilofagos, generando pudricion | |

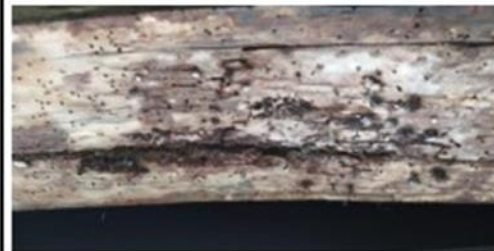
| Cubierta | | | | |
|---|---|---|---|---|
| Viga en cubierta | Lesion secundaria | Alto | Lesion insectos de tipo xilofagos, generando pudricion | |

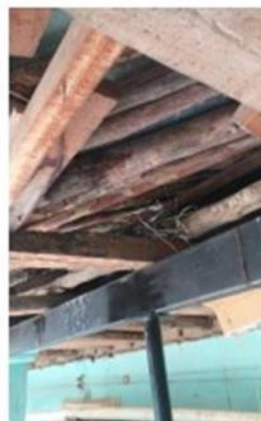
| Cubierta | | | | |
|---|---|---|---|---|
| Viga en cubierta | Lesion secundaria | Alto | Lesion por hongos cromogenos, generando por animales | |

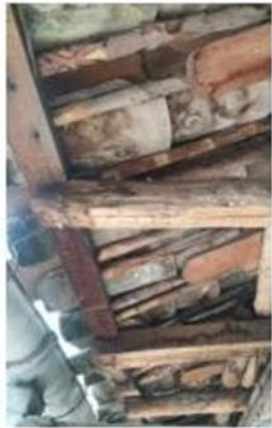
| Cubierta | | | | |
|---|---|---|---|---|
| Viga en cubierta | Lesion secundaria | Medio | Lesion por hongos cromogenos, produciendo decoloracion | |

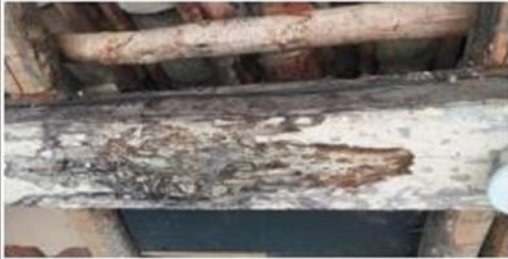
| Cubierta | | | | |
|---|---|---|---|---|
| Viga en cubierta | Lesion secundaria | Medio | Lesion por hongos cromogenos, produciendo decoloracion | |

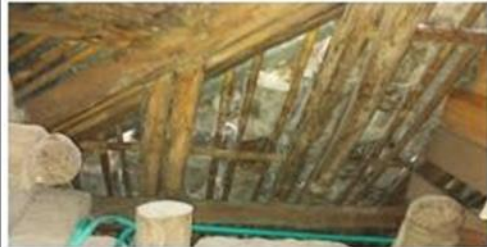
| Cubierta | | | | |
|---|---|---|---|---|
| Viga en cubierta | Lesion secundaria | Medio | Lesion por hongos cromogenos, produciendo decoloracion | |

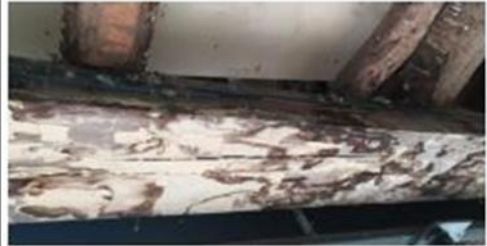
| Cubierta | | | | |
|---|---|---|---|---|
| Viga en cubierta | Lesion secundaria | Medio | Lesion por hongos cromogenos, produciendo decoloracion | |
