## HISTORIA CLINICA Y PREDIAGNOSTICO DEL CENTRO DE SALUD DE BOQUERON, CESAR

PROGRAMA DE PATOLOGIA DE LA CONSTRUCCION

ESTUDIO PATOLOGICO PARA LA RECUPERACION DEL CENTRO DE SALUD DE  
BOQUERON (CESAR)

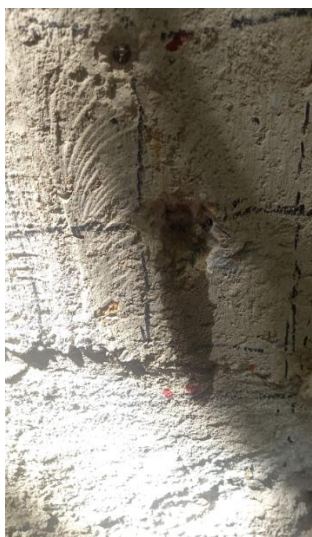
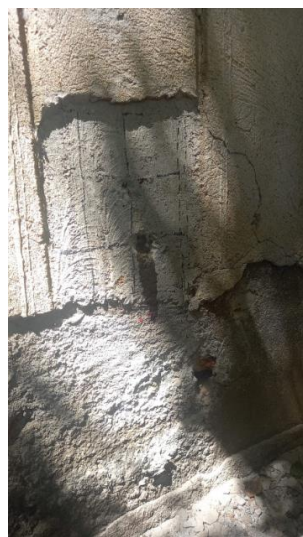
Figura 9. Aplicación prueba con fenolftaleína Columneta 2H

De lo anterior se puede deducir que la estructura de concreto principal se encuentra carbonatada, y que el frente de carbonación ha avanzado más de tres (3) cm en un 100%.

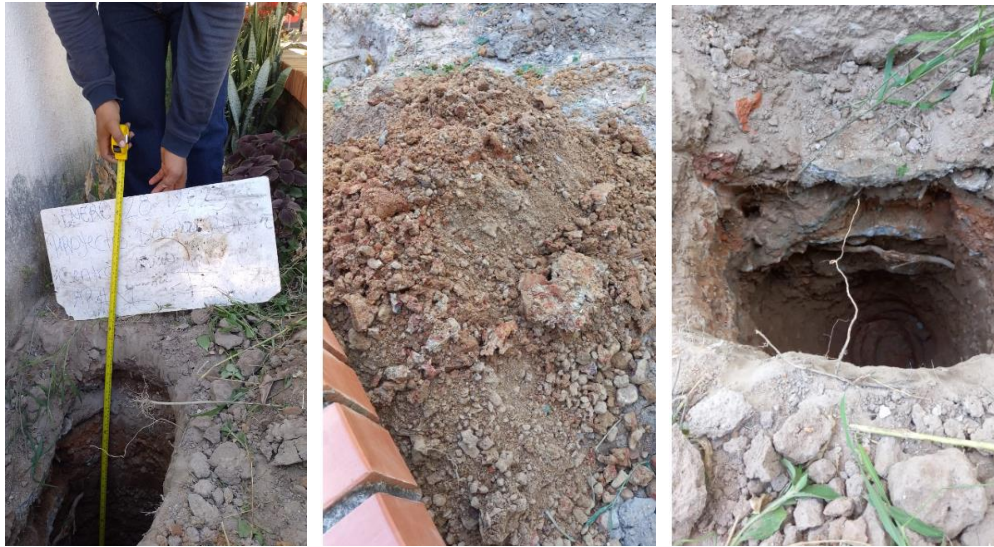
Figura 12. Apique 1 - Auscultación de suelo cerca columneta 4A

(CL) y grava arcillosa (GC) de color rojizo. (Ver Anexo 2. Límites de Consistencia Gradación).

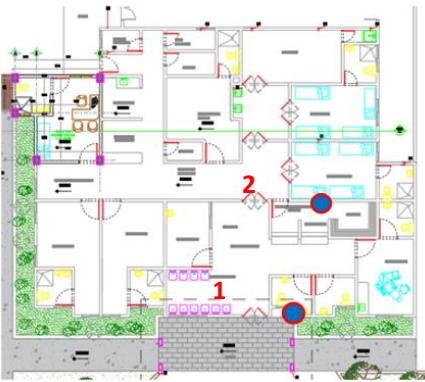
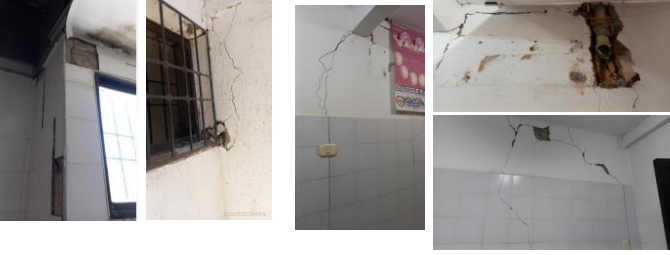
| | | <b>DESCRIPCION DE LA LESION</b><br>1. Grieta en el muro del baño de hombres, se intuye que hay un desnivel por relleno mal compactado o por daño en la tubería sanitaria<br>2. Grieta en el muro de facturación, se evidencia intervención para incluir redes de drenaje | |
| Baño de Hombres<br>Muro de Facturación | | DIRECTA: Mecánica por Asentamiento: Movimiento o alteración del terreno<br><br>INDIRECTA: Ejecución de procesos constructivos<br>Intervenciones inapropiadas o falta de mantenimiento de las redes sanitarias | |
| | | Falencia en el diseño de elementos estructurales, encuentros y juntas entre materiales y elementos lo que provocó el deslizamiento<br>Ausencia de elementos estructurales y no estructurales | |

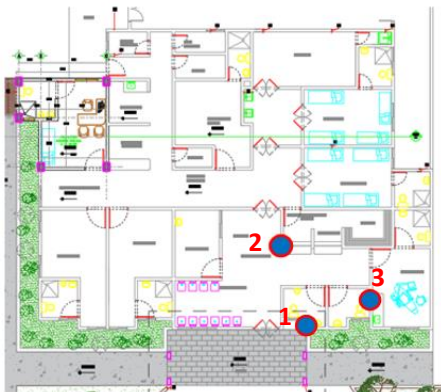
| | | Desprendimiento de enchape de los muros | |

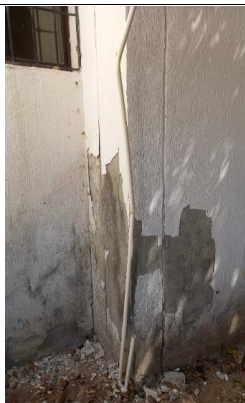
| COLUMNAS | | | | |
|---|---|---|---|---|
| 1H, 2H, 3H | Humedad por capilaridad | Leve | Desprendimiento de pañete | |

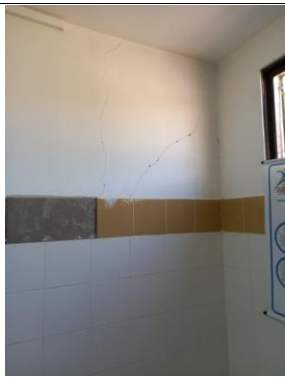
| MUROS EN MAMPOSTERIA | | | | |
|---|---|---|---|---|
| Eje 4A – Entre Eje F a Eje G<br>Eje 4B – Entre Eje F a Eje G | A cortante | Severo | Presencia de grietas y desprendimiento de pañete en algunos muros debido a la intervención para incluir sistemas de red HVAC | |
| Eje 3 – Entre Eje E a Eje G | A cortante | Moderado | Presenta fisura con inclinación a 45° desde viga de amarre hacia abajo, con longitud de más de 1,1 m | |

Los elementos de mampostería agrietados deberán ser intervenidos con un proceso de reparación, que les permita recuperar sus condiciones de estabilidad e impermeabilidad de diseño, puntualmente los muros perimetrales correspondientes a fachada Sur.

- ❖ En cuanto a la trascendencia de fisuras en muros, las profundidades medidas arrojan valores que nos indican que el elemento se encuentra seccionado, y por lo tanto con capacidad resistente disminuida y en especial las que tienen daños asociados a esfuerzos cortantes como las encontradas en los muros de Baños generales, Facturación y Pediatría. Por lo anterior, se propone reforzar mediante la inclusión sistemática de columnetas de confinamiento intermedias; mientras que en algunos muros se recomienda grapado y aplicación de morteros de reparación estructural en las grietas o desprendimiento, y para las fisuras leves se recomienda sellar con inyección de resina epóxica.

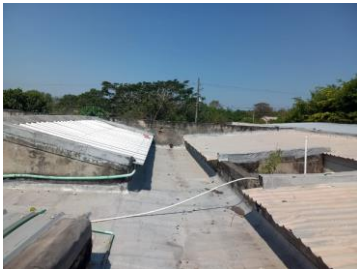
| VIGAS | | | | |
|---|---|---|---|---|
| Vigas de amarre en cubierta | Suciedad por lavado diferencial | Leve | Se evidencian marcas producto de los lavados por las distorsiones y concentraciones de chorreo de la lámina de agua de lluvia | |

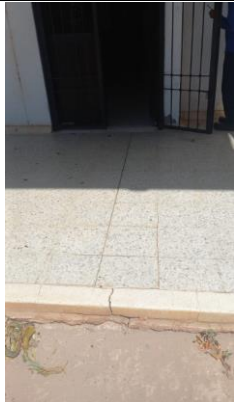
Mientras que la estructura de cubierta presenta problemas de humedades, también se evidencia un movimiento en el piso del pasillo frente a la zona de facturación por lo que se deduce que hay falencias por relleno inadecuado y posibles fugas en las redes húmedas de esa área que estén alterando el suelo base.

| PISO CERAMICO | | | | |
|---|---|---|---|---|
| Eje E – Entre Eje 1 y Eje 3 | Hundimiento | Moderado | Se evidencia desprendimiento por asentamiento o fuga de drenaje subterráneo | |
