**ESTUDIO PATOLÓGICO DE LA CUBIERTA EN ESTRUCTURA DE MADERA Y TEJA DE  
BARRO PARA SOLUCIONAR PATOLOGÍA EN EL TEATRO DE SANTA ROSA DE VITERBO  
FERNANDO SOTO APARICIO**

**Universidad Santo Tomás**  
**Especialización Patologías de la construcción**

**2025**

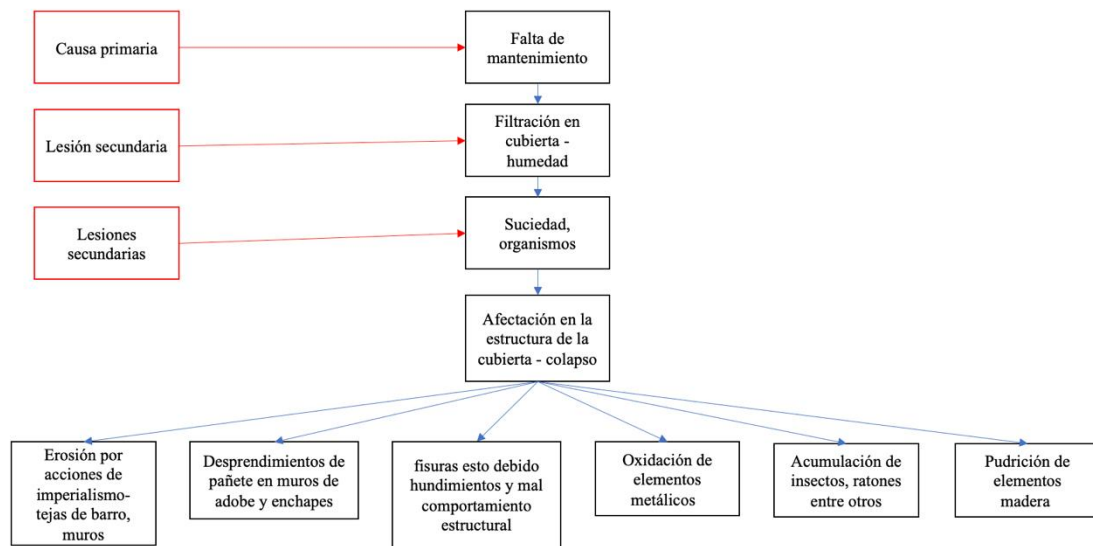
*Ilustración 25. Diagrama identificación causa primaria*

En el siguiente diagrama se muestra la línea de aparición de lesiones considerando la causa primaria (la falta de mantenimiento adecuado) y las que se produjeron en consecuencia de esta.

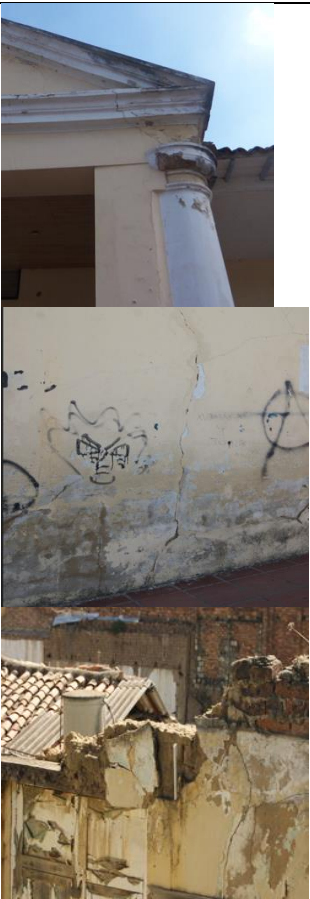
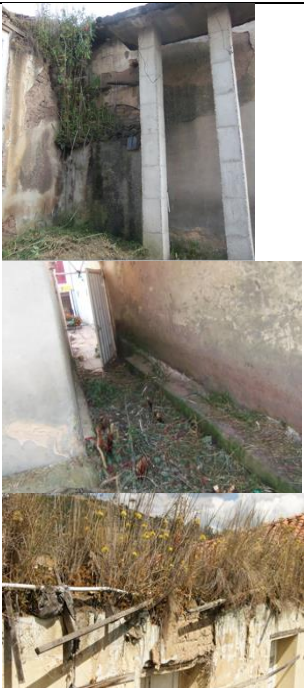
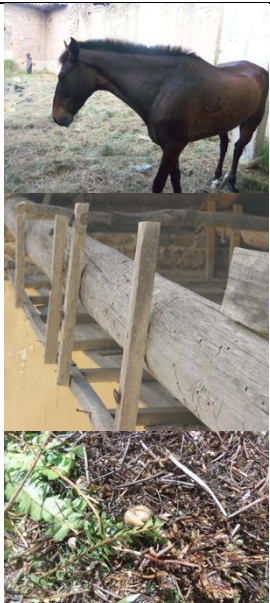
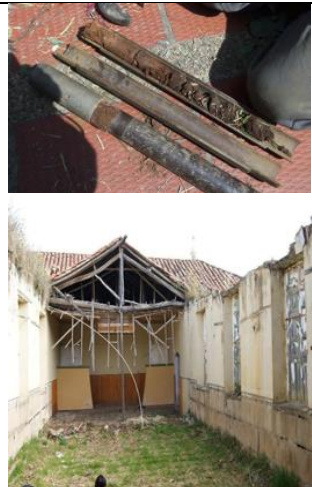
| | Fisuras | Organismos | | Cuerpos de agua |
|---|---|---|---|---|
| Ejes | B-1, A-D, C-3, D-1 En primer y único piso Fachada | C-D En primer y único piso | Cubierta, centro de teatro | Centro de teatro |
| Descripción | Se presentan fisuras no mayores a 4mm en las cuchillas principales de la fachada, de igual forma en los costados laterales y parte posterior del teatro, estas grietas se asumen que son causa de los eventos sísmicos y el deterioró del paciente a falta de mantenimiento | Por el colapso parcial de la cubierta se evidencia material vegetal que invadió la parte superior de los muros como musgos, helechos entre otros, de igual forma a falta de mantenimiento se evidencia césped que invade la parte inferior de los muros generando | Se encontraron vectores biológicos en la estructura de cubierta vigas rey como es el caso de carcomas y avispas de madera hongos entre otros, En el caso de la invasión vegetal se encuentra la presencia de caracoles (Cornu | Se evidencia la presencia de agua acumulada por lluvias en la parte central del teatro donde se perdió parcialmente la cubierta Al realizar el estudio de suelos se evidencia que no se presenta nivel freático en el sitio de estudio |

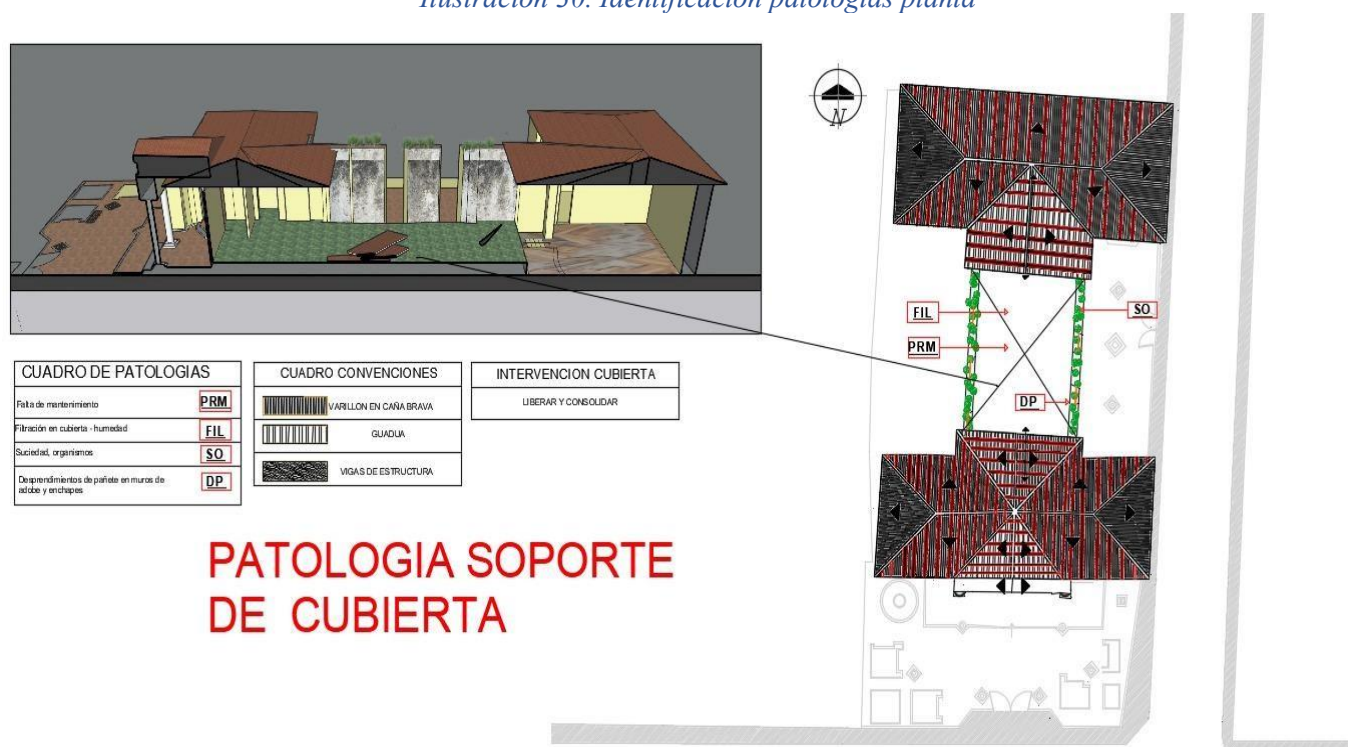
*Ilustración 30. Identificación patologías planta*

Nota: En la ilustración se presentan la identificación de patologías, en planta y en un corte junto con sus convenciones.

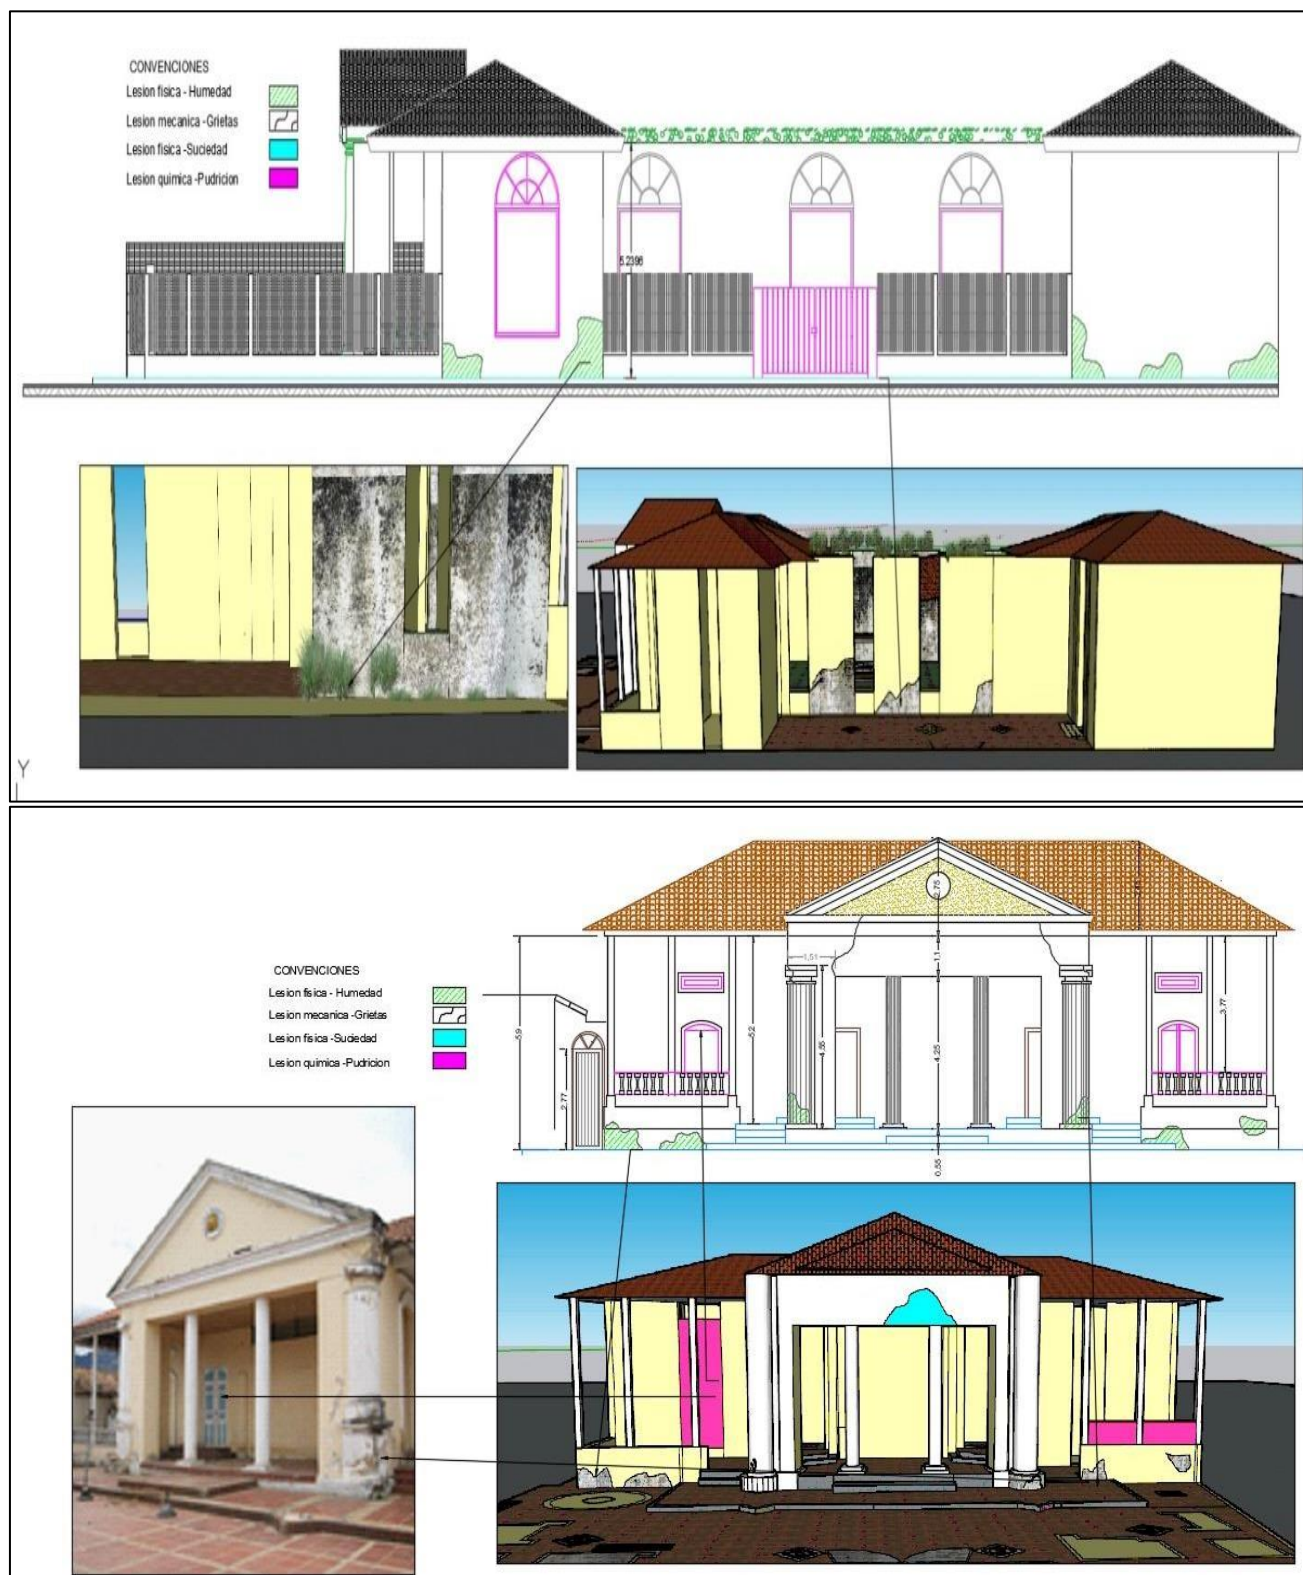
*Ilustración 31. Identificación patologías alzados*

Nota: En la ilustración se presentan la identificación de patologías, en alzado y fachada, junto con sus convenciones.

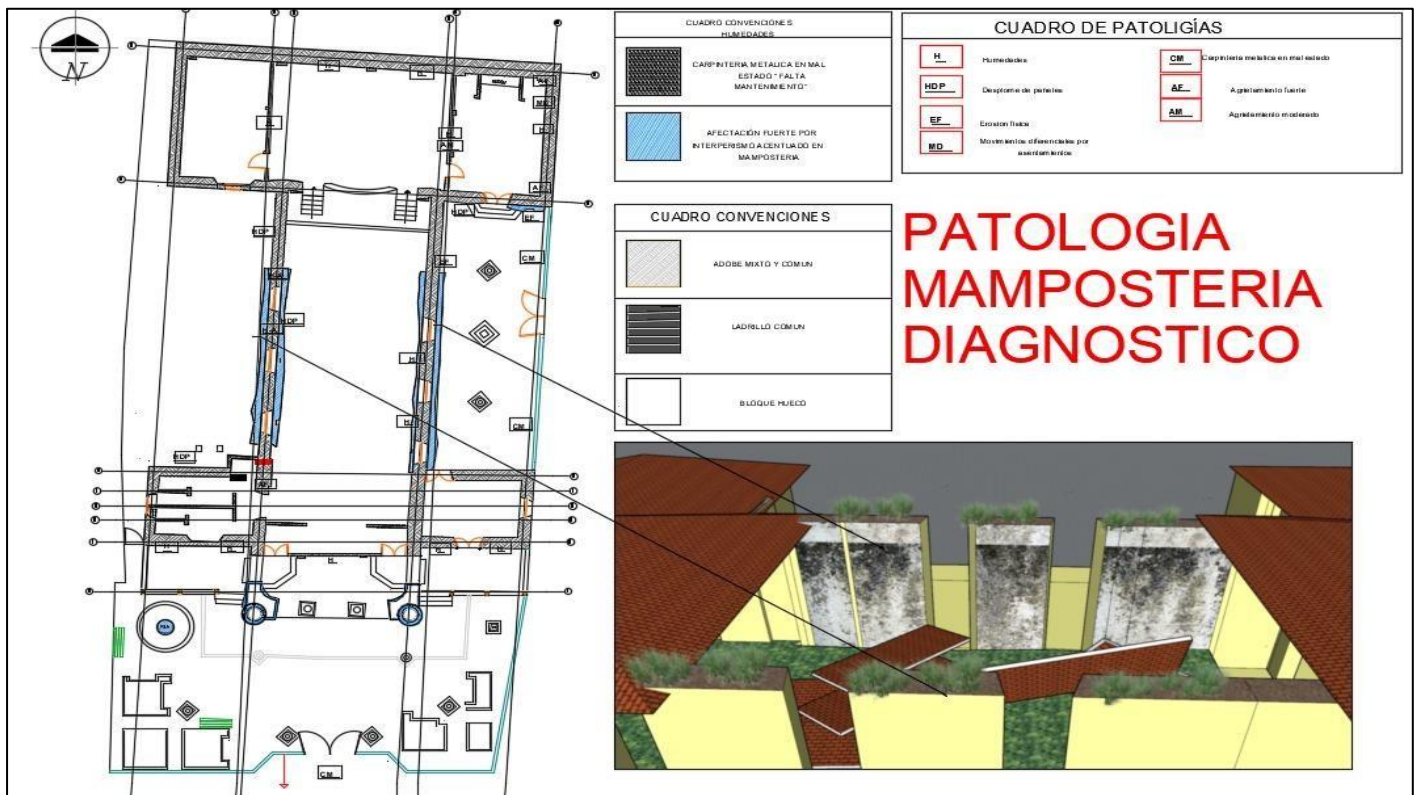
*Ilustración 33. Identificación patologías en mampostería*

Nota: En la ilustración se presenta la identificación de patologías en la parte de mampostería del teatro (creación propia)
