**ESTUDIO PATOLOGICO MURO DE CONTENCIÓN DIVISORIO SENA SANTA  
FE DE ANTIOQUIA**

**REGISTRO FOTOGRÁFICO**

| <b>OBRA:</b> | CTTAOA | <b>FECHA:</b> | 27/04/2018 |
| <b>REGISTRO:</b> | VISITA RECONOCIMIENTO | <b>MUNICIPIO:</b> | SANTA FE DE ANTIOQUIA -<br>ANTIOQUIA |

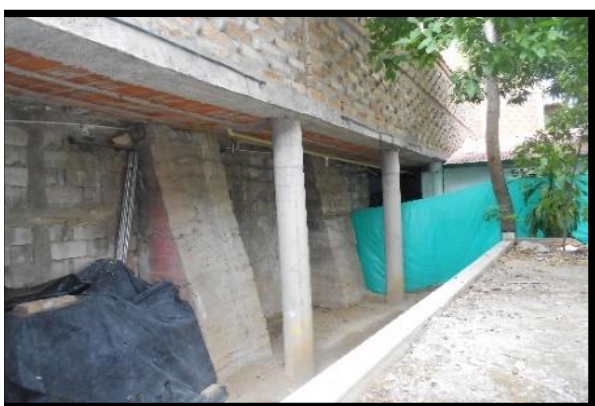
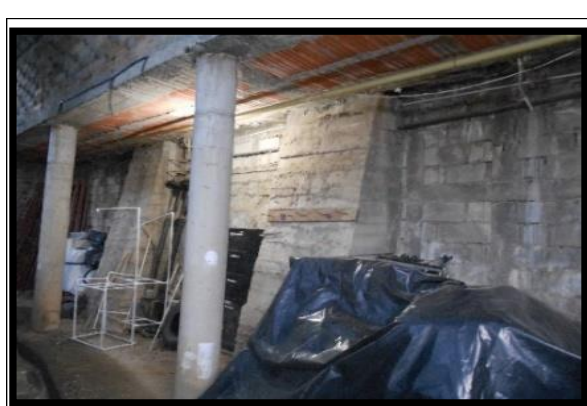
**MURO DE CONTENCIÓN**

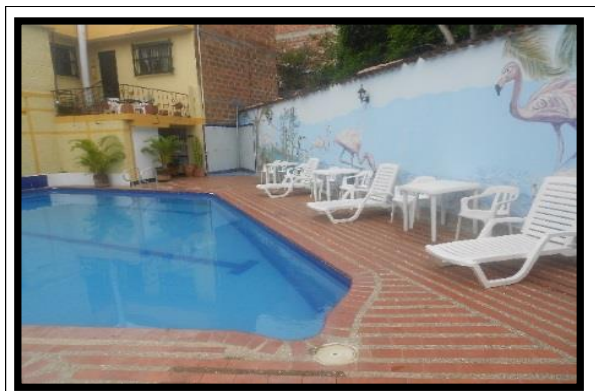
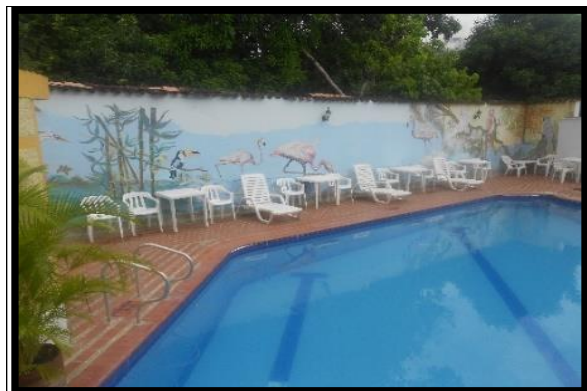
PISCINA CONSTRUIDA A UN COSTADO DEL MURO DE CONTENCIÓN

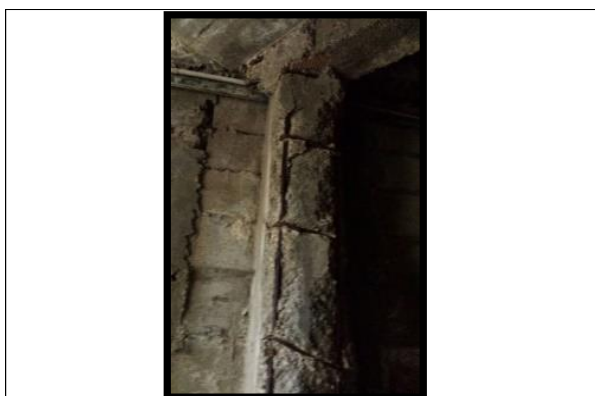
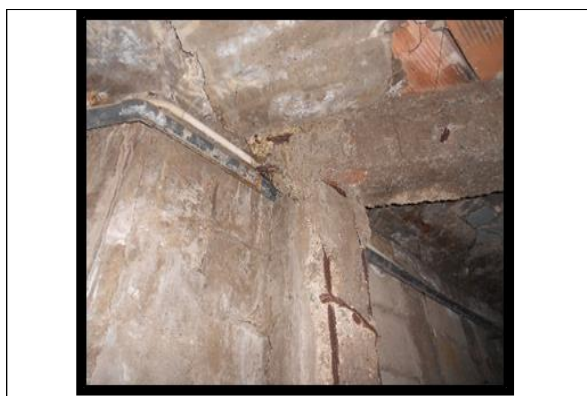
LESION EN COLUMNA Y VIGAS DEL MURO DE CONTENCIÓN (DESPRENDIMIENTO DEL CONCRETO, OXIDACIÓN, CORROSIÓN)

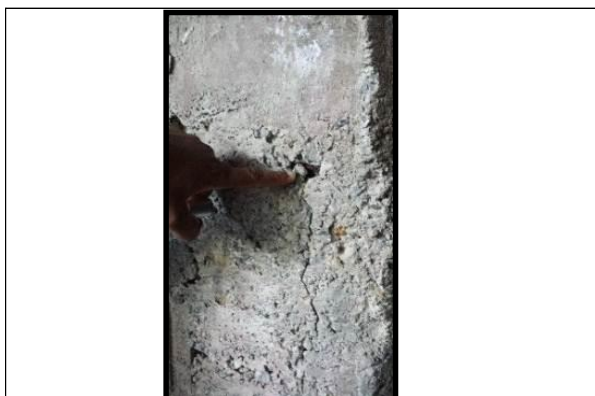
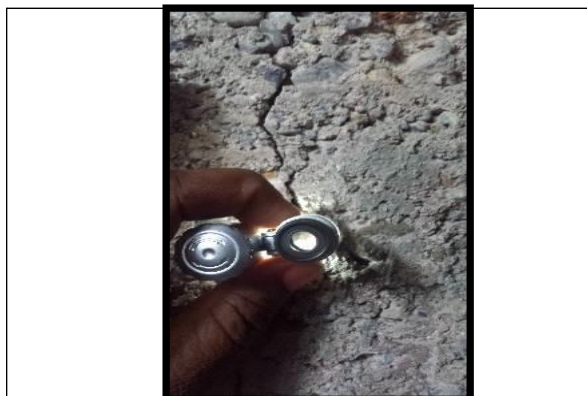
FISURA EN MURO DE CONTENCIÓN

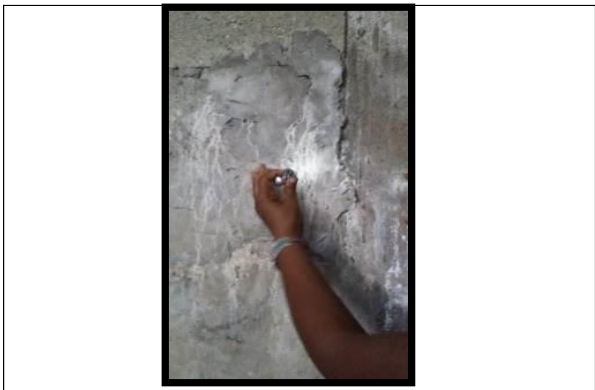
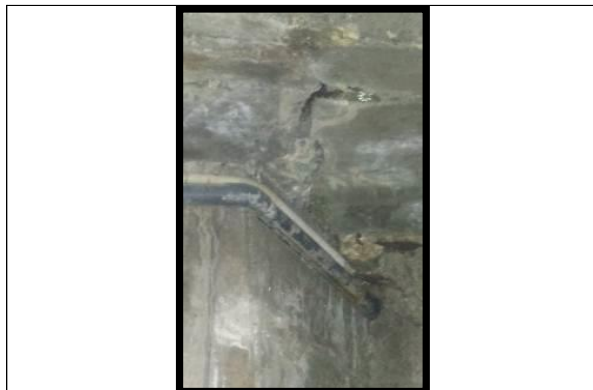
EFLORESCENCIA EN MURO DE CONTENCIÓN

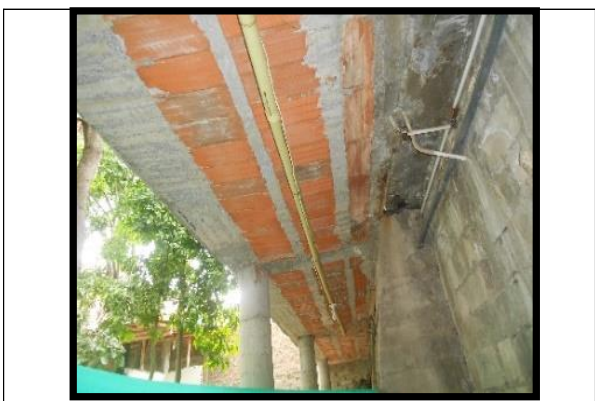
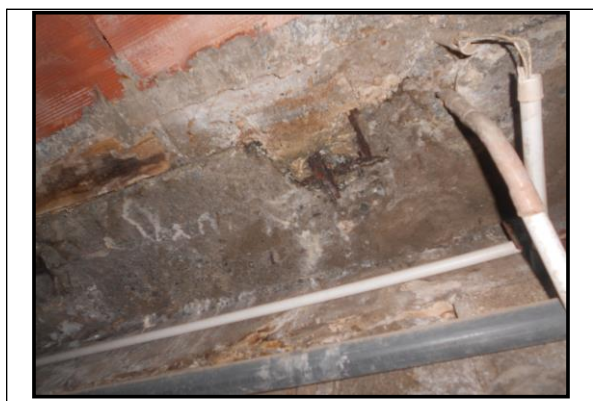
HUMEDAD EN LA PLAYA DE LA PISCINA QUE AFECTA EL MURO DE CONTENCIÓN

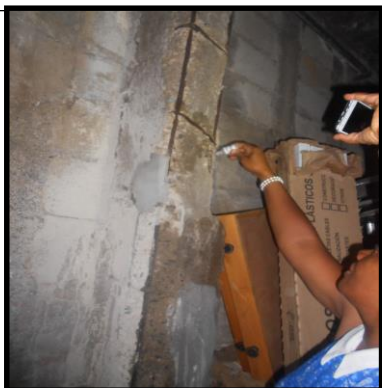
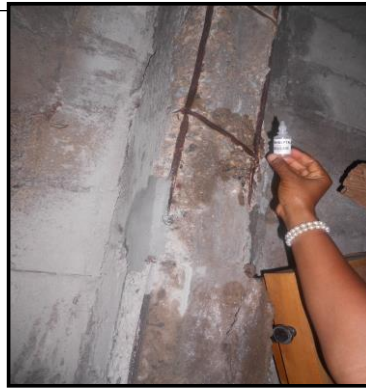
FENOLTALEINA EN ELEMENTO DETERIORADO (Columna)

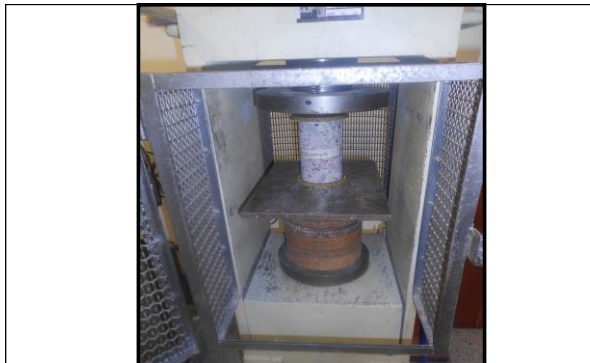
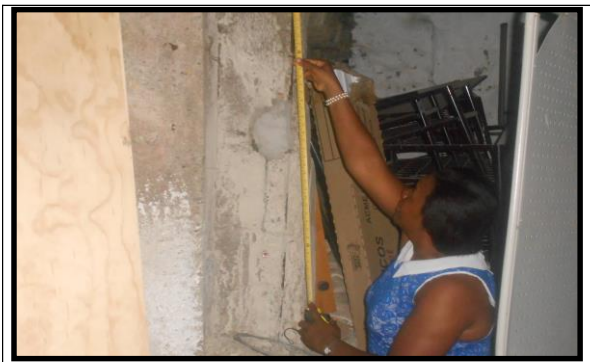
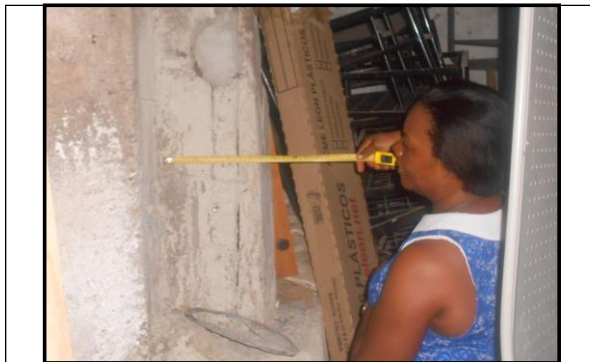
MEDICIÓN DE ELEMENTO DETERIORADO
