PASANTÍA “INSPECCIÓN EN EL DESARROLLO DEL CONTRATO DE
INTERVENTORÍA No. 163 de 2015 PARA EL PROYECTO No. 067 de 2015
PRESENTADO EN EL MUNICIPIO DE CUMARAL META”

UNIVERSIDAD SANTO TOMAS
FACULTAD DE INGENIERIA CIVIL
TUNJA
2017

PROYECTO DE GRADO

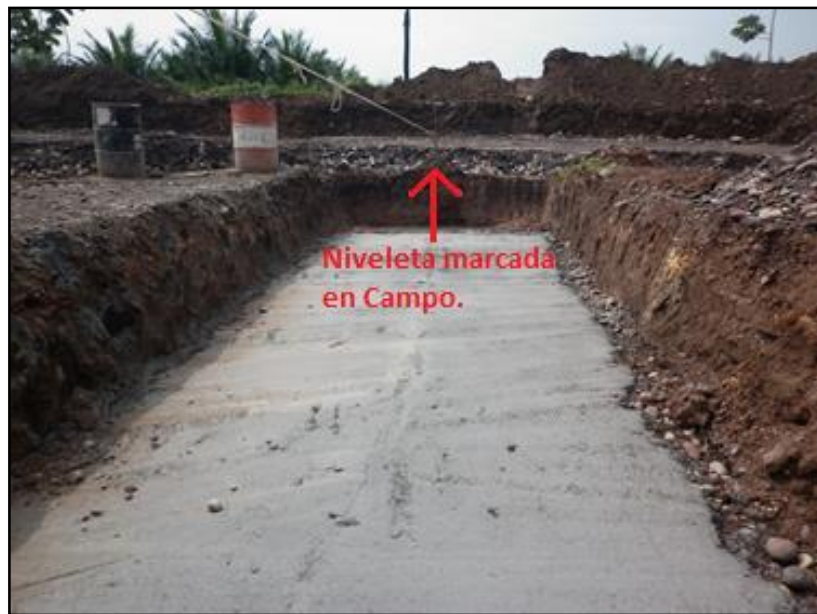
Imagen 2 Terminado Solado Box Couvert No. 16.

3.1.1.3 Concreto de 2000 psi para solados. Para el desarrollo de esta actividad se verificó que la superficie estuviera correctamente nivelada y compacta, para trazar los elementos estructurales del box coulvert. Esta actividad es necesaria para proporcionar protección a la armadura de la estructura. Adicionalmente se verificó que el solado cumpliera con el espesor especificado en los diseños (5 cm) y que la superficie cumpliera con una pendiente del 2%.

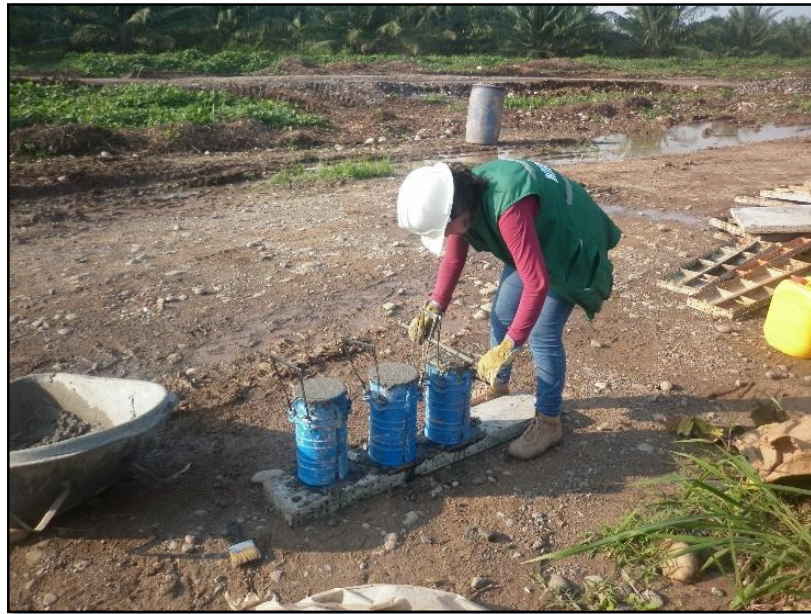
Para la toma de muestras, se tuvo en cuenta el volumen de concreto de la estructura a fundir y se escogió uno de los elementos entre la placa superior, muros y la placa inferior, durante la elaboración del concreto se verificó el cumplimiento del diseño de mezcla entregado por la empresa contratista.

Aleatoriamente, se seleccionó la amasada para elaborar los cilindros de concreto; por cada box couvert se realizó una muestra conformada por 3 cilindros y se alternó el elemento del cual se tomó la muestra siguiendo las indicaciones del director de interventoría. De la anterior actividad se realizó el control de las fechas en las cuales se tomaban las muestras mediante una codificación basada en el número de secuencia y la fecha de elaboración, con el fin de hacer el seguimiento a los resultados del ensayo a compresión de los cilindros. Se le informó al director de interventoría cada uno de los resultados de los ensayos. Del control realizado se identificó que la empresa constructora no relacionó en el informe los resultados de laboratorio del mes de abril completos, por lo tanto el día 25 de mayo se realizó el oficio CMV-027-182/15 con asunto “Calidad concreto Box Couvert No. 13” en el cual se solicitó los resultados de laboratorio de los elementos que conforman el box couvert no relacionados en el informe del mes de Abril (Anexo digital 9.8.2).

Imagen 3 Elaboración cilindros de concreto.

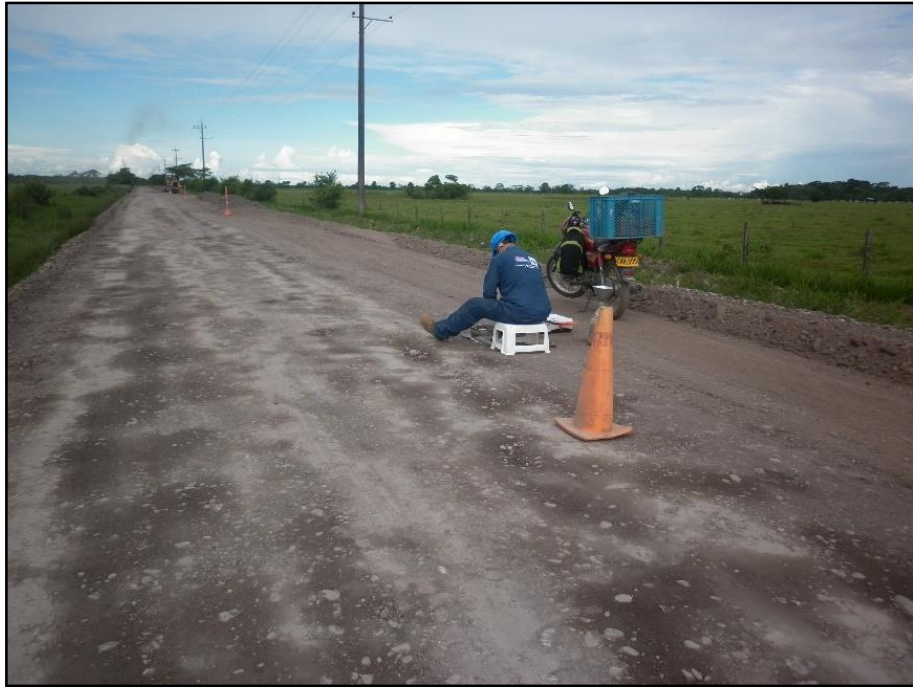
Para la autorización de la construcción de la siguiente capa al contratista se realizó un recorrido verificando que la superficie no presentara segregaciones del material evidentes y que las densidades programadas por el contratista y por la interventoría cumplieran con el grado de compactación mínimo requerido para el nivel de tránsito del diseño. En los informes presentados mensualmente ante la AIM se presentó copia de los resultados expedidos por el laboratorio contratado por la interventoría, de la misma manera la empresa contratista proporcionó esta información en su

Imagen 4 Toma de densidades de la capa de Sub-base.

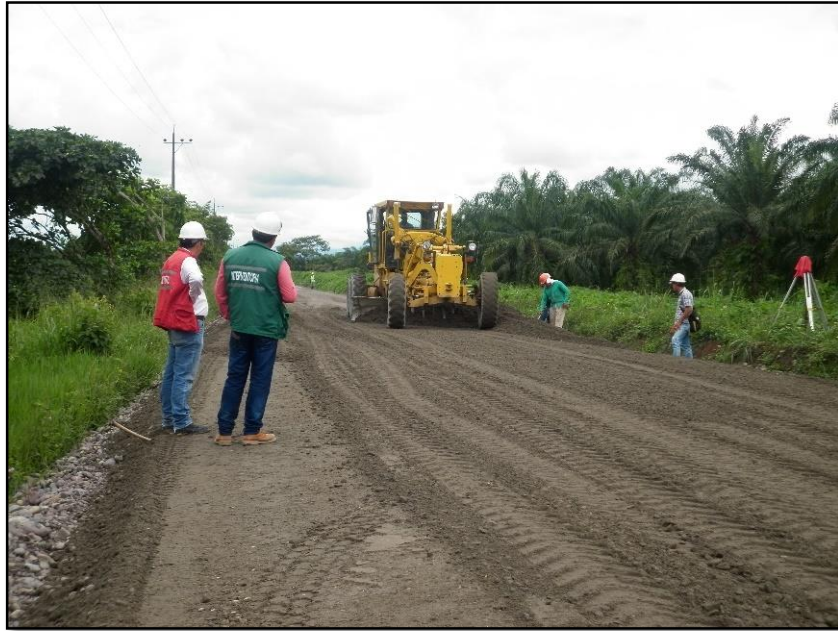
Según los diseños del proyecto este material debe ser de tamaño máximo de 1 ½” el cual se conformó en una sola capa de 0,20 m, tal como se especificaba en el diseño de la estructura del pavimento; cumpliendo con el artículo No. 330.4.5 que dice “En todo caso, la cantidad de material extendido deberá ser tal, que el espesor de la capa compactada no resulte inferior a cien milímetros (100mm) ni superior a doscientos milímetros (200 mm). Si el espesor de base compactada por construir es superior a doscientos milímetros (200 mm), el material se deberá colocar en dos o más capas, procurándose que el espesor de ellas sea sensiblemente igual y nunca inferior a cien milímetros (100 mm).”⁶ En la verificación del proceso constructivo se tuvo en cuenta que el material no presentara segregaciones evidentes y que el ancho de la capa estuviera acorde con la del diseño. Una vez verificada la homogeneidad en la extensión del material se procedió a la compactación del material hasta obtener la densidad seca demandada. La cual fue confirmada por ensayos de laboratorio realizados por el contratista y cotejados por la interventoría con toma de muestras al material y densidades en campo aleatorias. Cuando estos resultados no cumplían con lo establecido, se le comunicó al director de obra dejando evidencia a través de la bitácora de obra como se realizó el día 13 de mayo de 2016, en donde se solicitó el cambio de la fórmula de trabajo y el día 25 de mayo se requirió mejorar la compactación de la base con la finalidad de autorizar la imprimación y posterior instalación de la carpeta asfáltica.

Imagen 5 Conformación de la Base.

Para el recibido final de esta actividad se tuvo en cuenta la revisión por parte del topógrafo inspector de la capa de base y una inspección de la superficie comprobando que no presentara segregaciones y fuera homogénea.

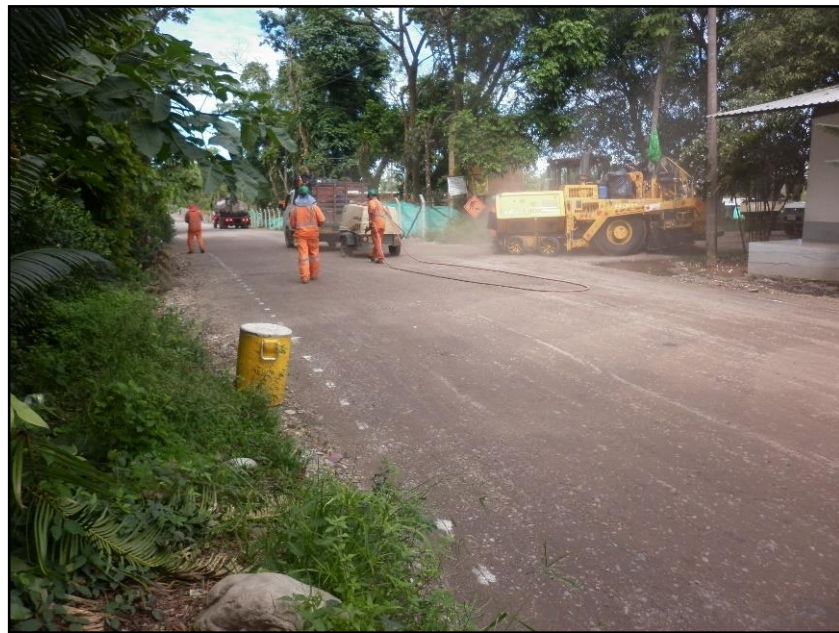
Para la instalación de la carpeta asfáltica se verificó que el agregado de protección fuera retirado mediante aire a compresión.

Imagen 6 Retiro del agregado de protección.

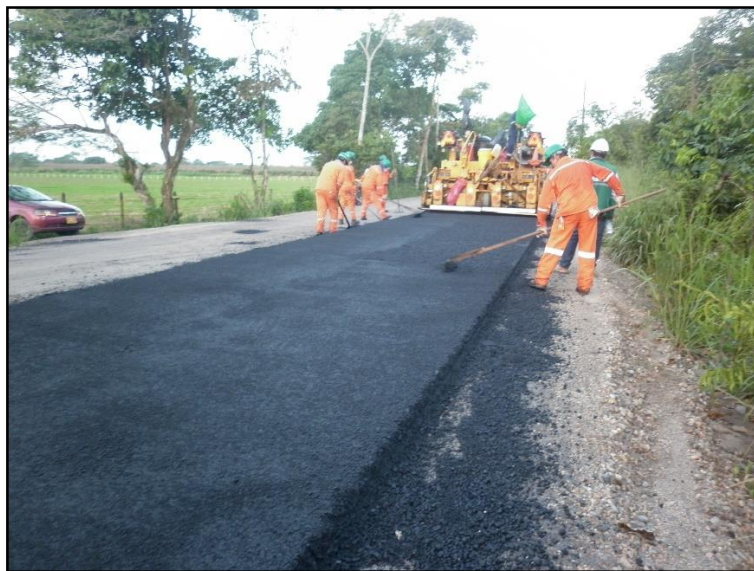
Considerando que la temperatura de la mezcla influye en las características de la misma, fue importante controlar con ayuda de un termómetro la temperatura con la cual se ejecutaron las diferentes actividades desde la llegada del material hasta la extensión y compactación. Lo anterior, con la finalidad de garantizar la calidad del proceso de construcción y la ejecución cumpliendo las recomendaciones generales de construcción dadas por INVIAS. Además, cuando se realiza un buen proceso a la mezcla asfáltica con la temperatura adecuada se genera una carpeta con las propiedades adecuadas para servir como impermeabilizante y mantener la cohesión necesaria para la funcionalidad.

Imagen 7 Extensión de la Mezcla Asfáltica.

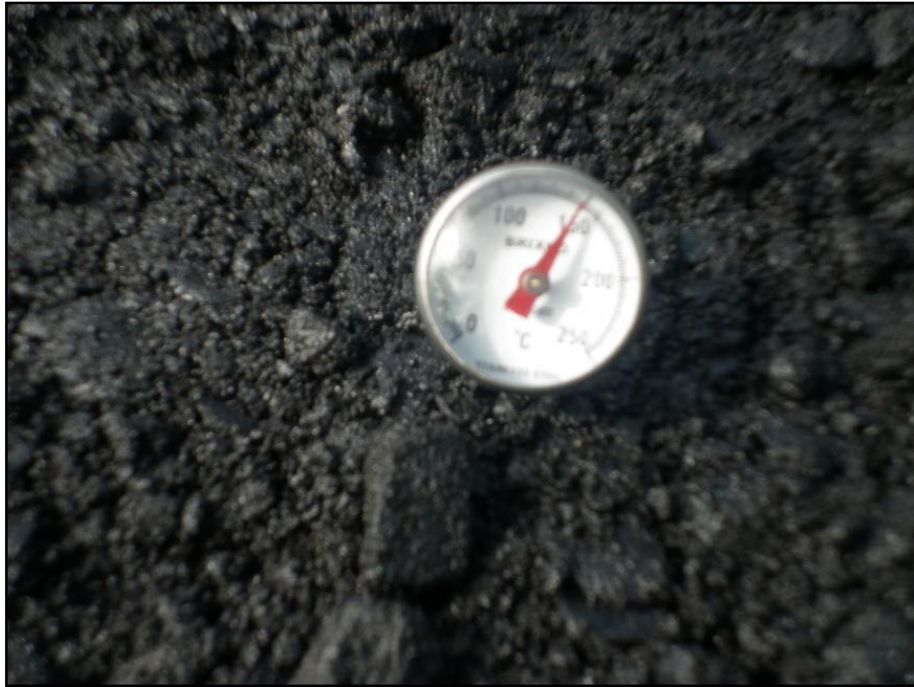
En la actividad de extensión del material se comprobó que la temperatura no fuera inferior a 120 grados centígrados para garantizar la homogeneidad de la mezcla y la consolidación de la misma y que en el momento de la compactación la

temperatura no estuviera por debajo de 90 grados centígrados, debido a que si esta es menor no se garantiza la estabilidad y la densidad en la carpeta.

Imagen 8 Revisión de la temperatura de Extendido.
