Estudio patológico del pontón ubicado en PR55+745  
de la vía que comunica el municipio de Quibdó con  
el municipio de Certegui en el departamento del  
Chocó

Hernando Palacios Palacios

Trabajo Profesional Integrado I

Universidad Santo Tomas

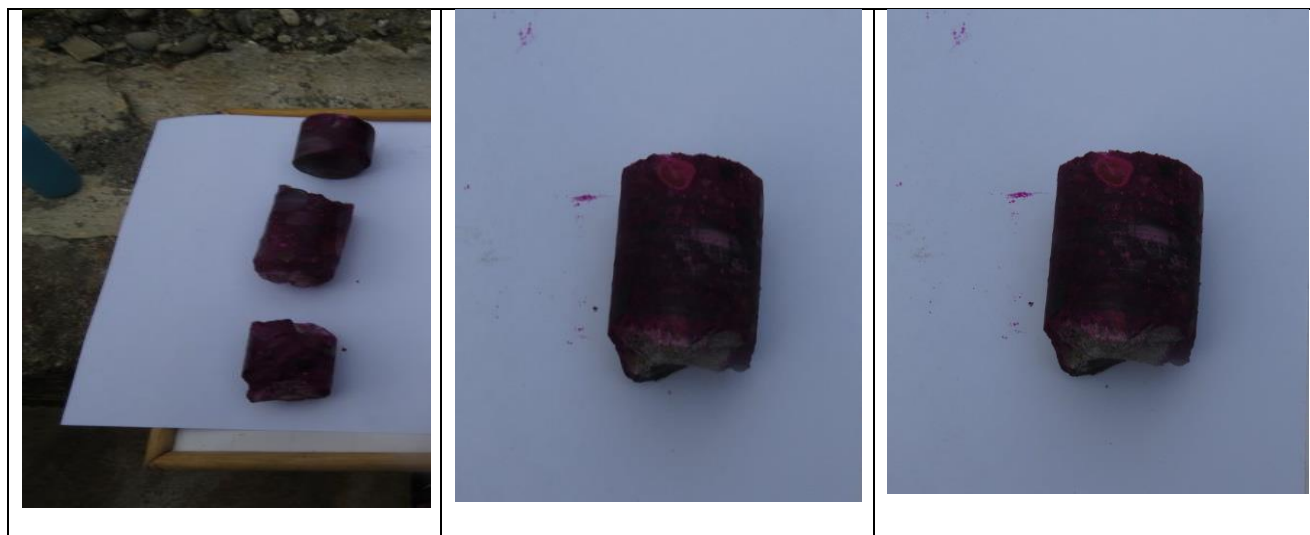
**Ensayo de carbonatación**, para este tipo de practica se utiliza fenolftaleína para detectar la profundidad y el efecto de la carbonatación en la estructura, a continuación, se muestra una serie de testigo en los cuales se aplicó la fenolftaleína.

Figura 7. Resultado de ensayo de carbonatación.

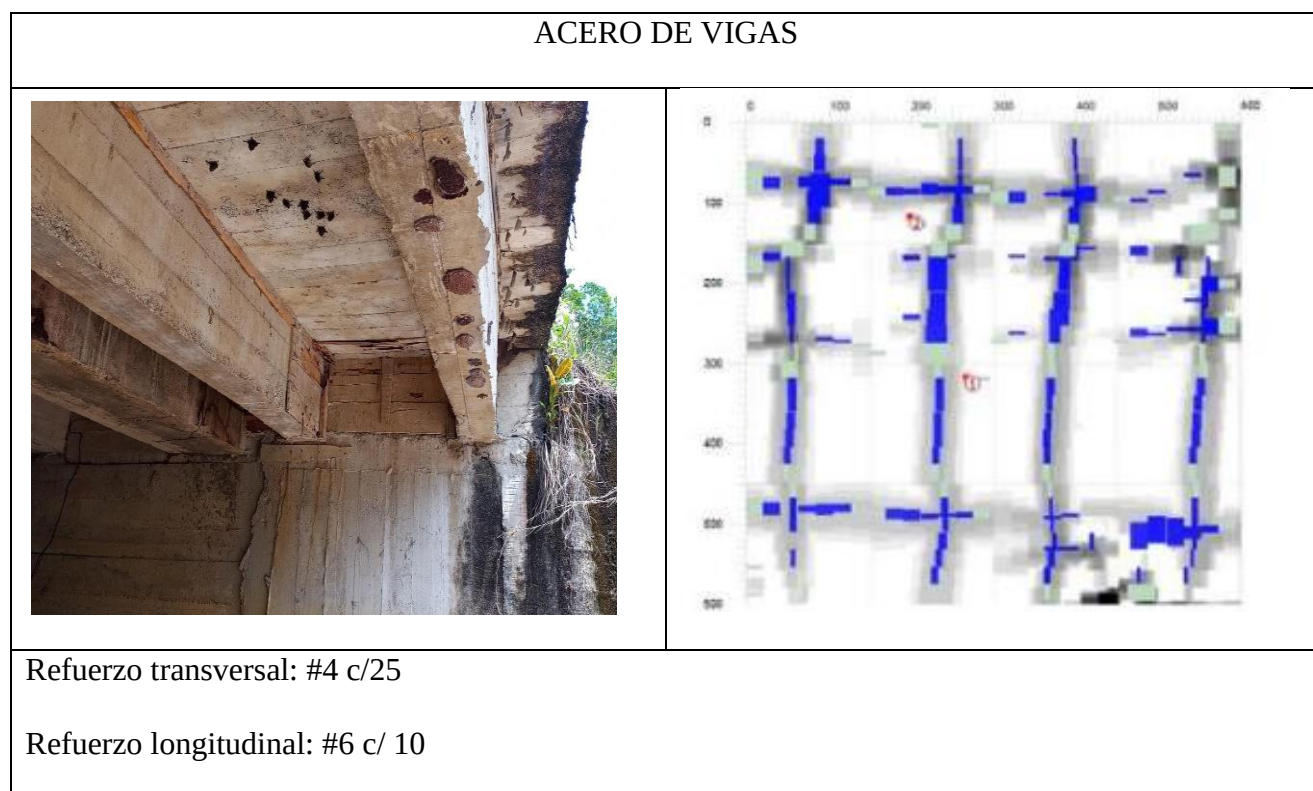
**Ensayo de detección de acero (ferroscan),** para el siguiente ensayo se utilizó un dispositivo un detector ferroscan PS 200, el cual se utilizó en las vigas, placa y estribo del ponto, se obtuvieron los siguientes resultados:

Figura 8. Resultado de ensayo de escáner de acero.

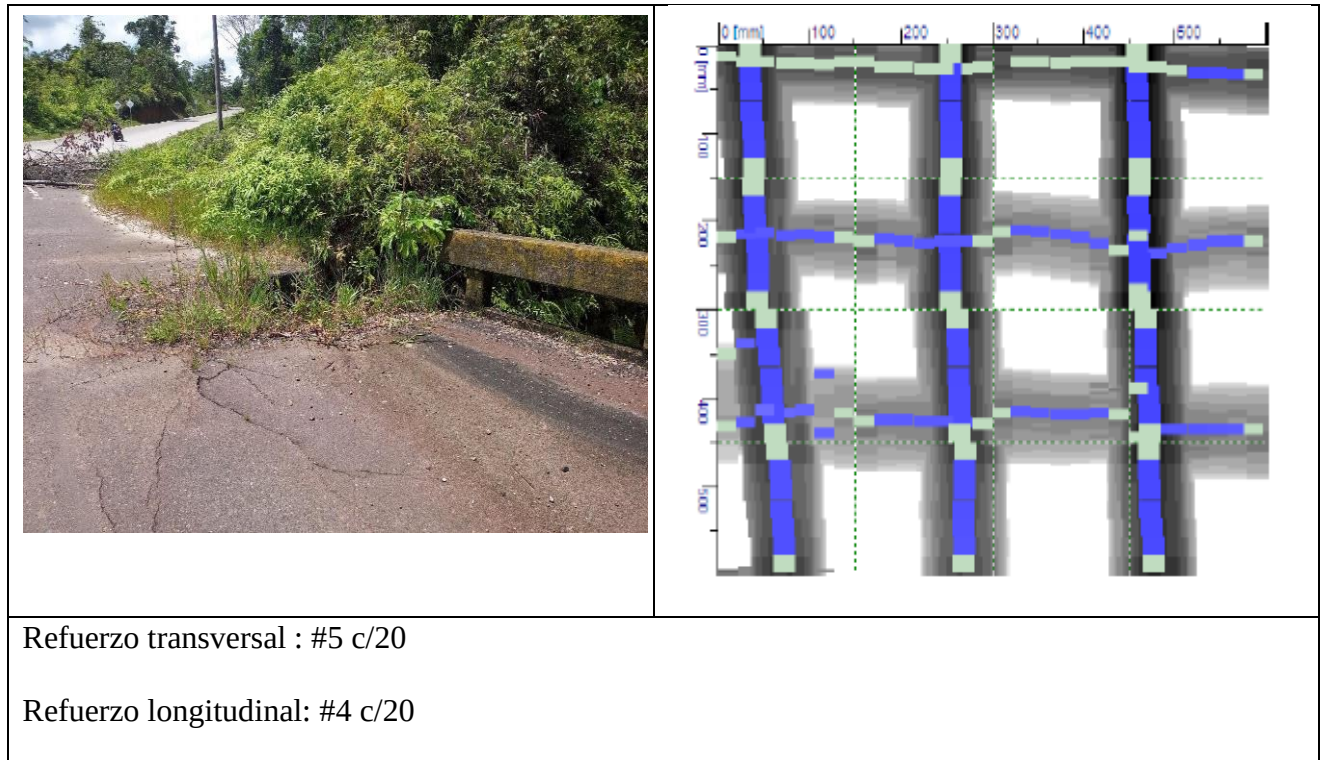
| PLACA |

Figura 9. Resultado de ensayo de escáner de acero.

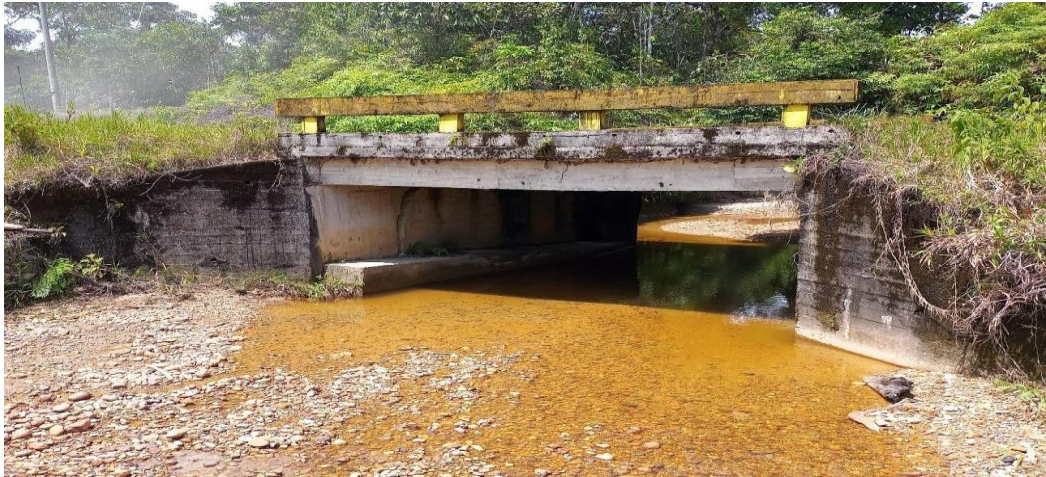
Figura 10. Pontón objeto de estudio. (Fuente del autor)

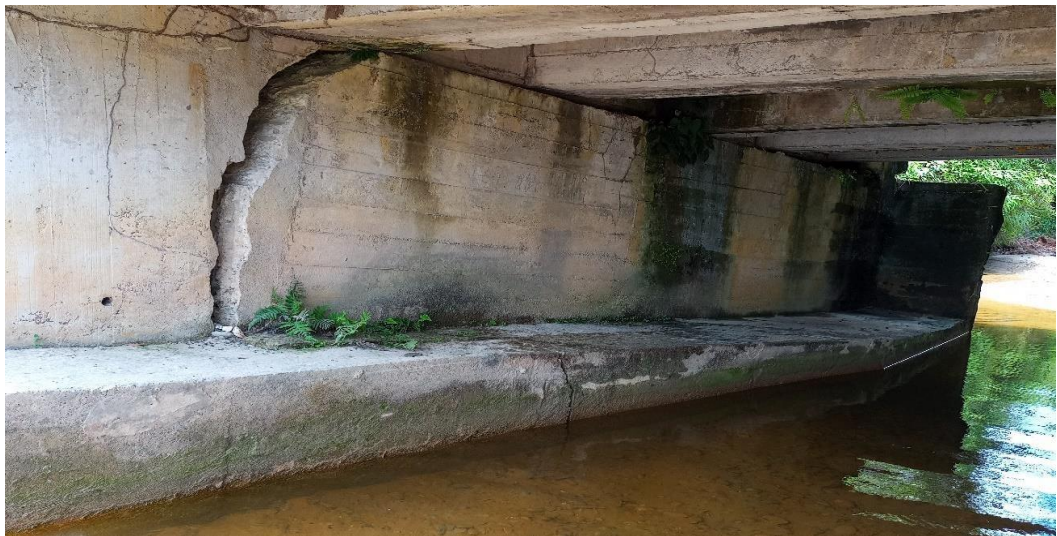
Después de realizar un exhaustivo análisis al pontón, se puede evidenciar que la causa principal del colapso parcial de la estructura fue el asentamiento puntual en el estribos sur del pontón, lo que ocasiono que se presentara una gran grieta la cual atraviesa en su totalidad el estribo norte de la estructura, elemento el cual esta construido en concreto ciclópeo, debido a que en el momento de la construcción de la estructura no se contaba con una normativa reguladora para el desarrollo de este tipo de obras en el país, el pontón no cuenta con un diseño estructural que garantizara la estabilidad de la estructura, tampoco se realizó un estudio de suelos adecuado que informara el tipo de estrato en el cual se ejecutó la construcción.

Figura 11. Asentamiento puntual en estribo del pontón. (fuente autor)

- ✓ Se evidencia asentamiento puntual en el estribo sur del ponto objeto de estudio.
- ✓ La estructura estudiada no esta construida con los criterios requeridos para garantizar un buena estabilidad y funcionamiento.
- ✓ El estado actual de la estructura no garantiza que se puede utilizar para el fin el cual fue construida.
- ✓ Se debe ejecutar un plan de intervención el cual puede resolver la utilización del pontón, ya que es una estructura de vital importancia para la movilidad de la región.

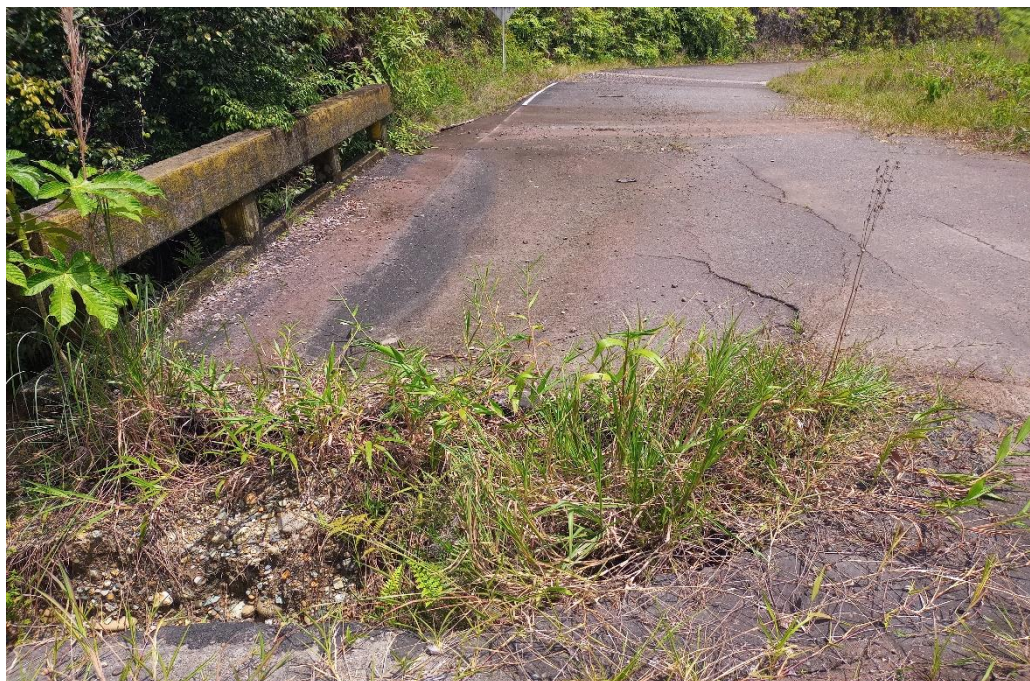
| | | Agrietamiento | La estructura presenta grietas en la losa ocasionadas por el asentamiento puntual la cimentación de uno de los estribos | Estas fueron ocasionadas por asentamiento puntual en la zarpa del estribo, ocasionado por la socavación de la quebrada en una de las aletas, se registró un asentamiento puntual en la losa de 19 cm | 5 | 3 | 15 | Riesgo alto |

Como consecuencia del asentamiento se presentaron grietas en la losa la losa del pontón, no se observa daño alguno en las vigas principales del pontón, el estribo sur del pontón no presenta daño estructural, pero al ser una estructura la cual no cuenta con acero de refuerzo, no cumple con los requisitos mínimos de diseño y de construcción que exige la norma colombiana para este tipo de estructura.

Figura 12. Grietas en la losa del pontón. (fuente autor)

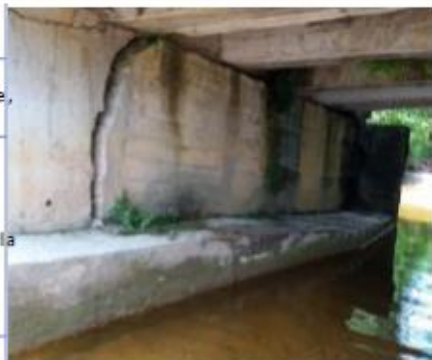
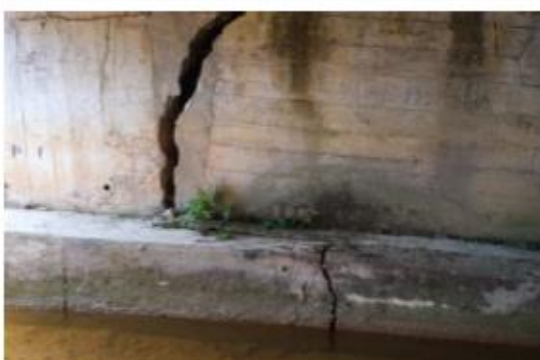
## Lesión #1 Grietas

| Se observa agrietamientos en unos de los estribos del puente, | | | |
| CAUSA DIRECTA: asentamiento directo de cimentación | | | |
| Las grietas fueron causada por asentamiento de la cimentación del estribo, el cual fue causado por la creciente de la quebrada que pasa por debajo del puente | | | |

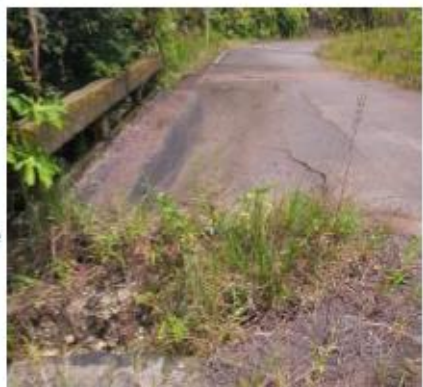
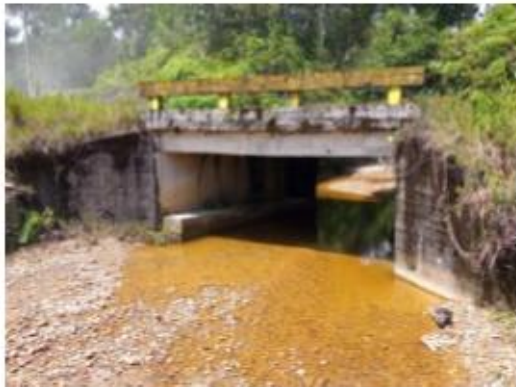
## Lesión # 2 vegetación, moho y musgo

| Vegetación | | | | | | |
| Se observa vegetación, moho y musgo en gran parte de la obra | | | | | | |

| DIAGNOSTICO | ELIMINACION DE LA CAUSA: realizar el mantenimiento y limpieza adecuado para evitar el deterioro. | | REPARACION DEL EFECTO: Eliminar organismos o plantas sobre la superficie afectada.<br>-aplicar un producto biosida que impida su reaparición. | | PREVENCION: Definir un control, inspección y limpieza constantes ya que la precipitación es alta, con elementos suaves que ayuden a su buen aspecto. | |

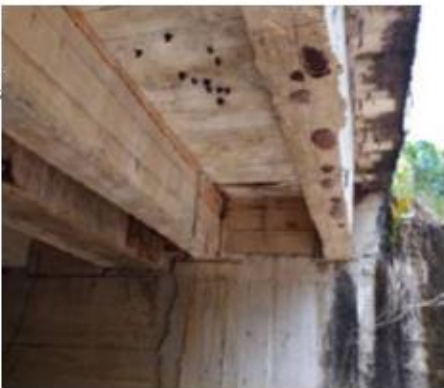
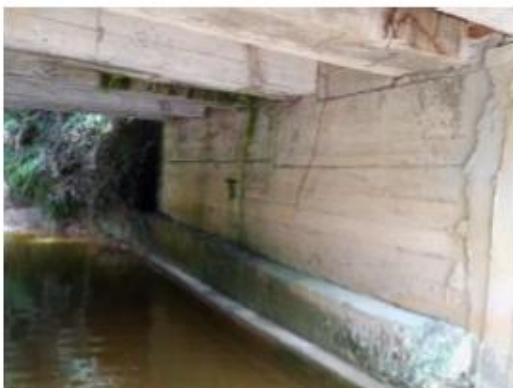
| <p>Animales de porte e insectos: se observo la presencia de roedores (murciélago) y presencia de insectos (avispa)</p> <p>CAUSA DIRECTA: por su falta de uso se convirtió en el habitat perfecto para algunos animales</p> <p>CAUSA INDIRECTA: por estar a la interperie</p> | | | |
| <p>CALIFICACION DE LA LESION</p> <p>-Leve ●</p> <p>-Mediano</p> <p>-Severo</p> <p>-Grave</p> | | | |

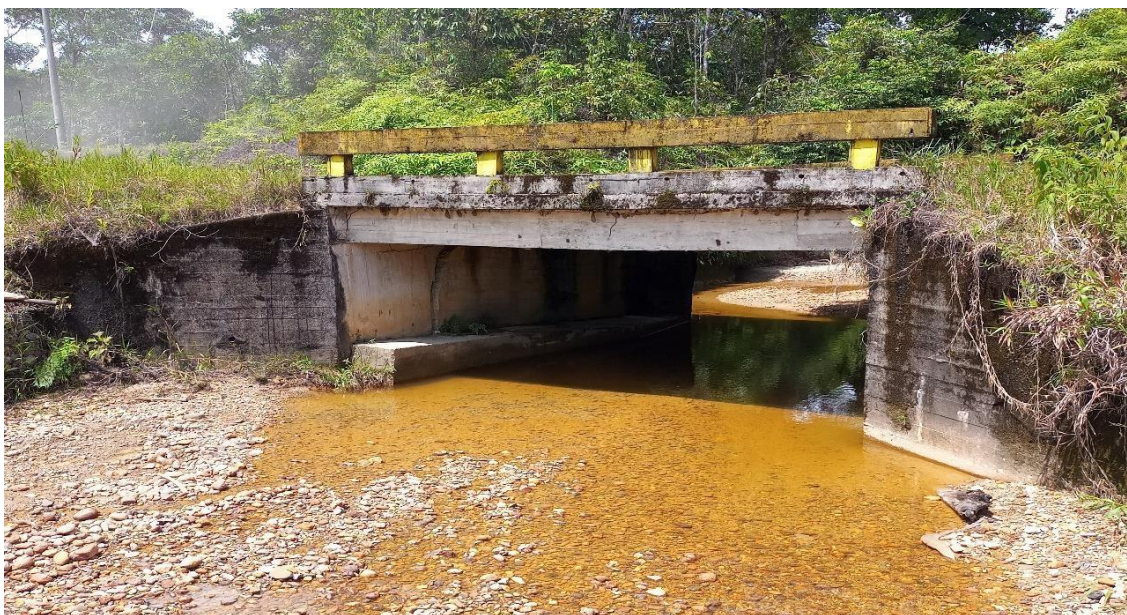
Imagen 1. Vegetación, moho y musgo

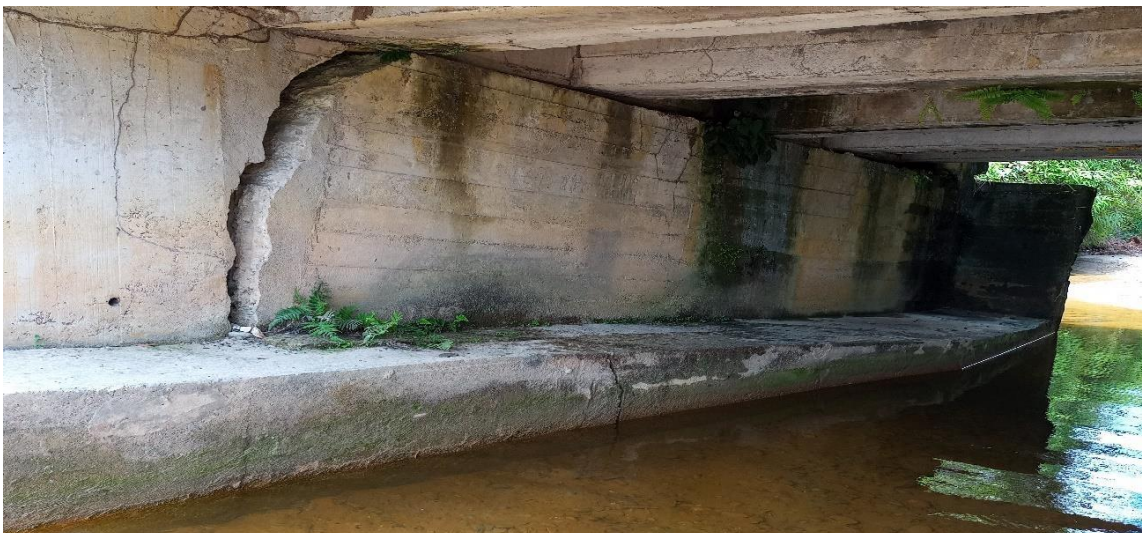
Imagen 2. Grietas

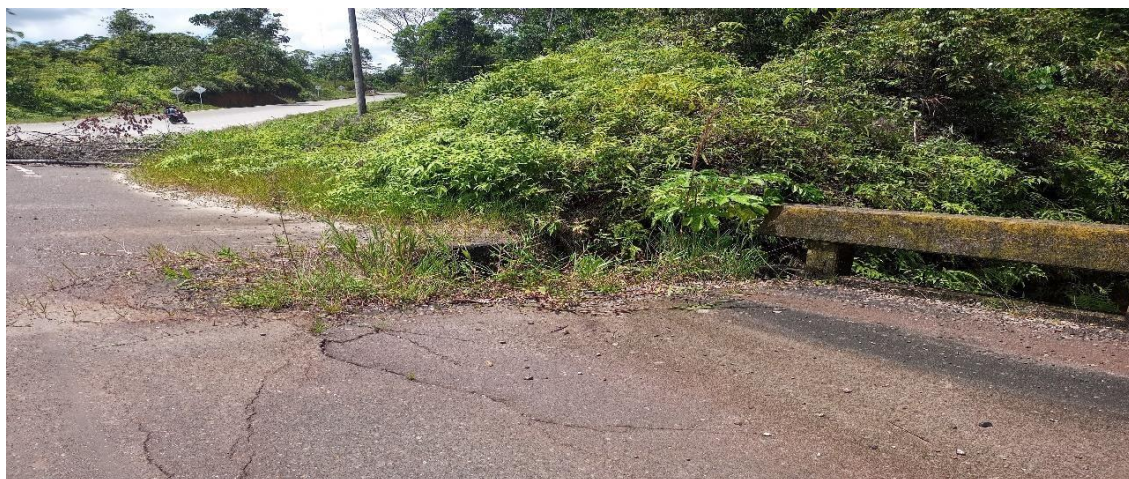
Imagen 3. Vegetación y grietas

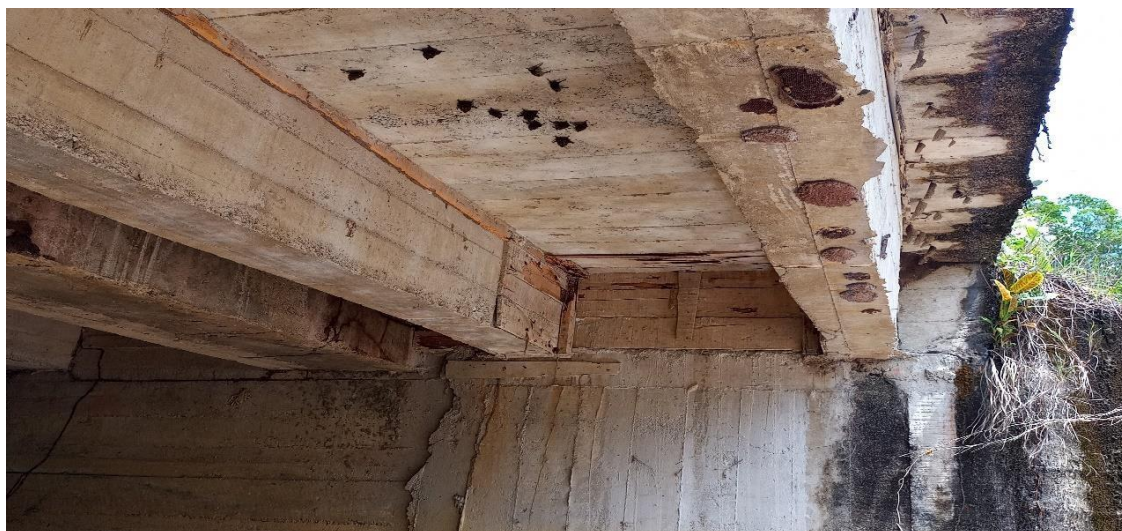
Imagen 4. Porte de animales e insectos

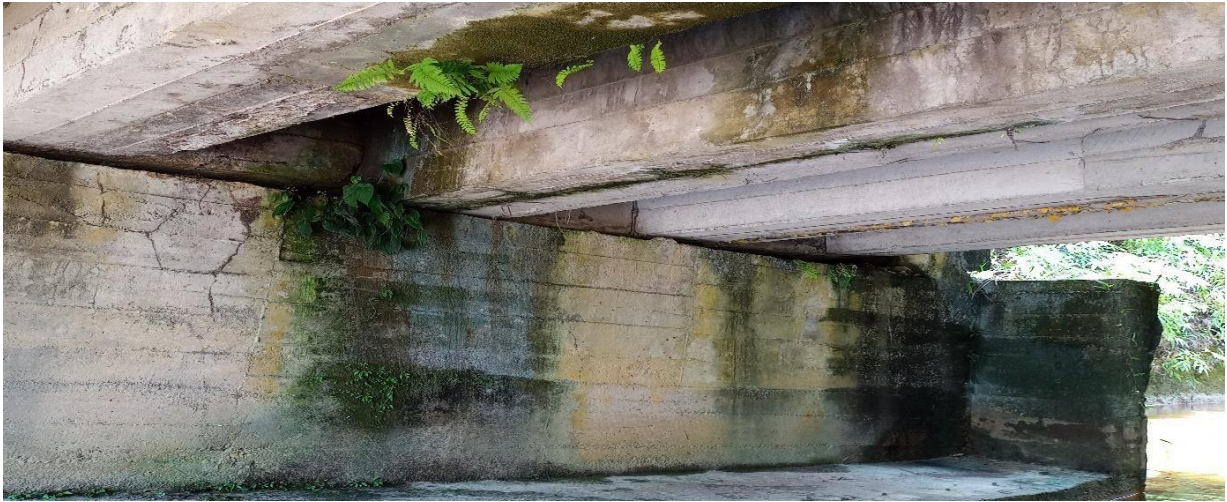
Imagen 5. Musgo y moho
