**Estudio patológico preventivo para los edificios de parqueadero y club house del
proyecto Santafé de Varsovia - Ibagué**

El presente documento contiene el estudio patológico la construcción SANTAFE DE VARSOVIA localizada, en la Calle 67 No. 7 sur-47, en la ciudad de Ibagué (Tolima), la cual se comenzó a construir en el año 2018. Actualmente, la obra se encuentra en su etapa constructiva, es decir, es una obra que no se ha terminado, sin embargo, se pueden evidenciar lesiones en su mayoría generadas por un incorrecto proceso constructivo. Es importante aclarar que este documento se enfoca principalmente en el edificio de parqueaderos y club house, además contendrá un diagnóstico preventivo y pediátrico, debido a que es una obra que está en su nacimiento. Por lo tanto, este informe muestra los procesos constructivos estructurales y arquitectónicos que permitan identificar las lesiones, clasificarlas mediante fichas técnicas y realizar un seguimiento de estas para proponer una solución óptima a las problemáticas que estas conllevan. Además, se muestra el análisis de vulnerabilidad sísmica, cuyo objetivo es corroborar el correcto diseño estructural de la edificación, también contien

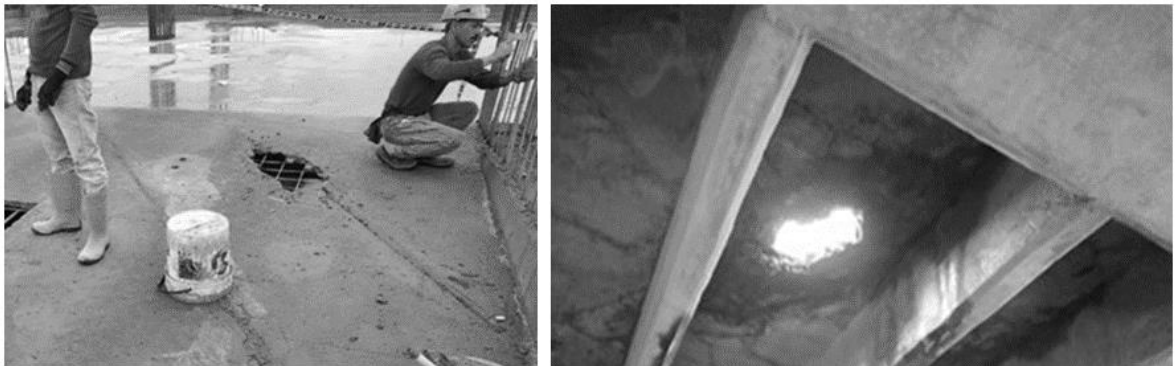
- ✓ La estructura del parqueadero presenta desprendimiento de la torta superior de la placa de entre piso del tercer piso, véase figura 10, lo que ocasiona una falta de funcionalidad a la hora de habitarla, además esto causa que el agua se filtre, provocando la inclusión del agua en el elemento.

Figura 10: Lesión: Desprendimiento en la losa de entrepiso del parqueadero. Fuente: Autores.

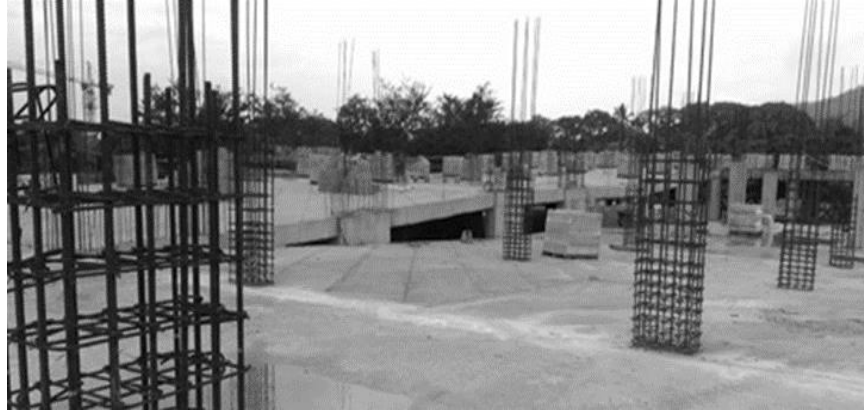
- ✓ Hay acero de refuerzo longitudinal que dan continuidad a las columnas y se encuentran expuestos a la corrosión, véase figura 11, debido a que la obra se pauso por un imprevisto.

Figura 11: Lesión: Aceros de refuerzo expuesto en columnas. Fuente: Autores.

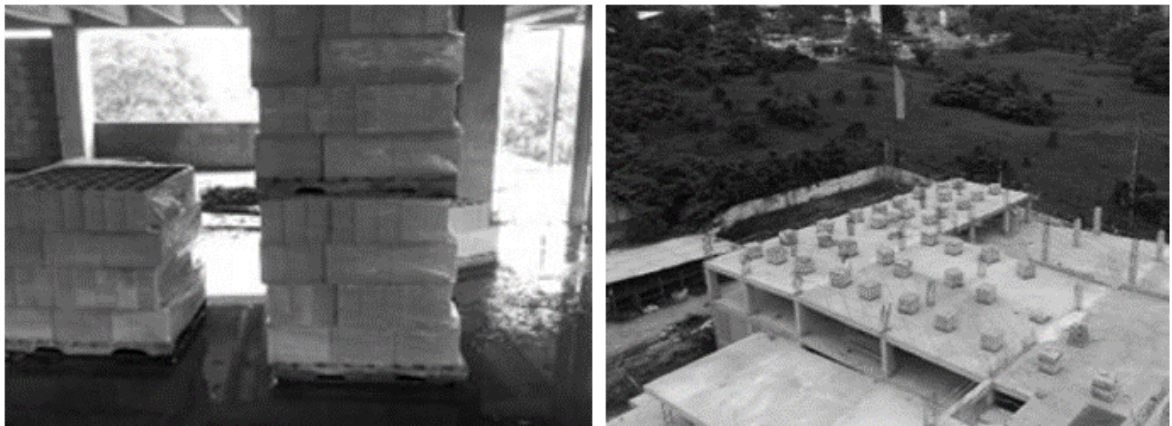
- ✓ Se pueden observar en la figura 12 estibas con bloque que superan la carga viva de diseño la cual es un factor que altera el normal funcionamiento para la disipación de energía de un sismo.

Figura 12: Lesión: Sobre carga den el edificio de parqueadero. Fuente: Autores.

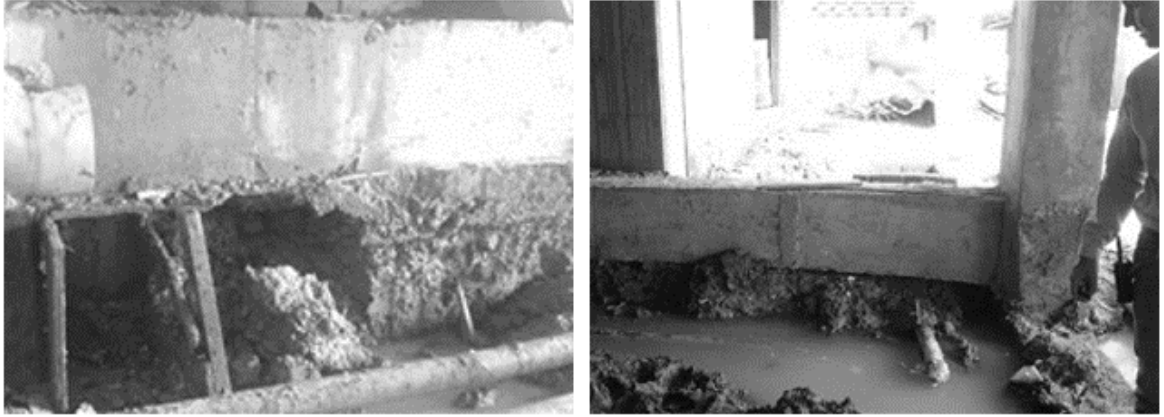
- ✓ Existe un fenómeno de socavación del terreno en vigas de cimentación que puede producir una lesión de tipo mecánica, alterando la vida útil y así mismo la funcionalidad de este elemento estructural (se aprecia una leve deflexión). Véase la figura 13.

Figura 13: Lesión: Viga de cimentación socavada. Fuente: Autores.

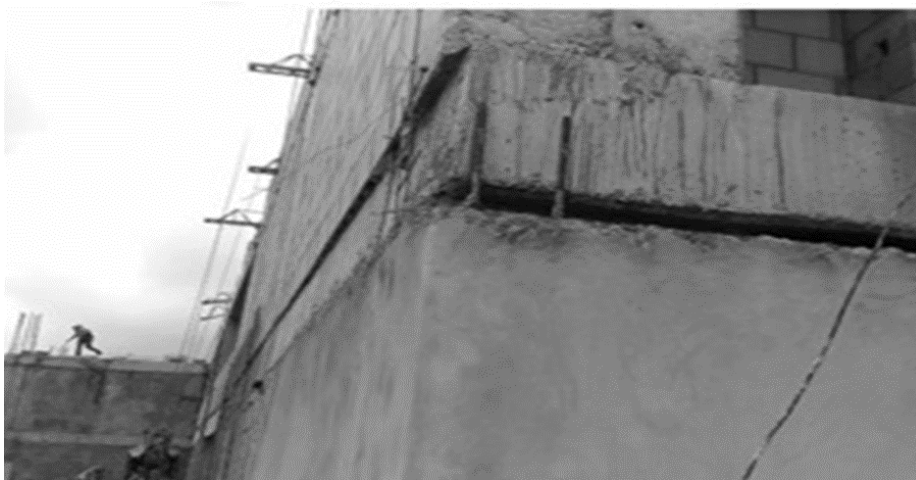
- ✓ En la figura 14 se aprecia una falta de continuidad del elemento estructural, más específicamente en algunas vigas y uniones aéreas.

Figura 14: Lesión: Falta de continuidad en vigas. Fuente: Autores.

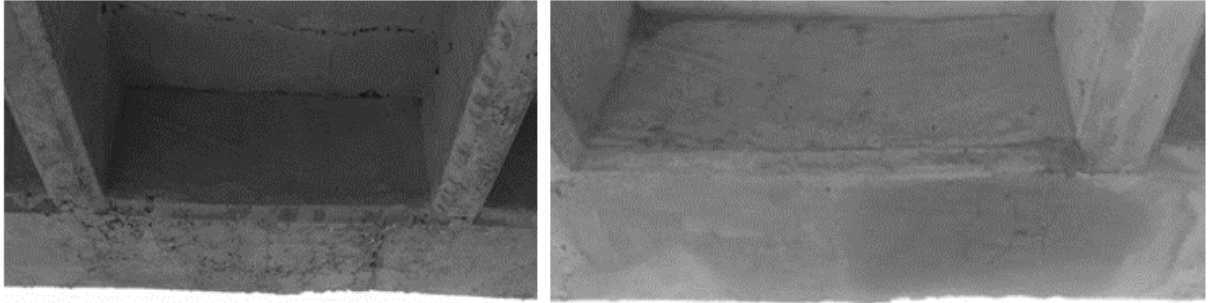
- ✓ Se encontraron diferentes fisuras unas por cambios de temperatura y mala adherencia entre distintos materiales y otras por la mala ejecución en el curado de los resanes y pañetes. Véase la figura 15.

Figura 15: Lesión: Fisuras en los elementos. Fuente: Autores.

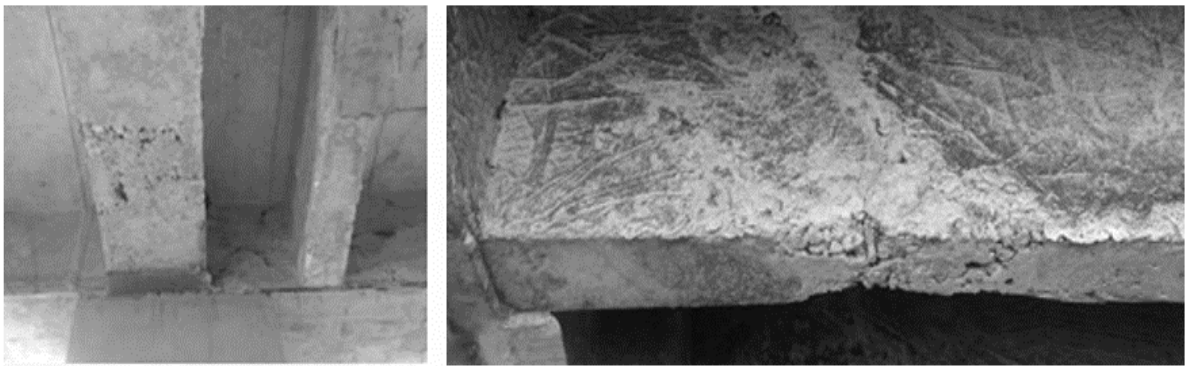
- ✓ Se evidencian aceros expuestos y sin recubrimiento por falta de separadores de concreto, falta de vibrador y formaleta mal sellada, lo que sugiere un problema de corrosión en los elementos expuestos, también se presenta hormiguo en elementos estructurales, lo que puede atentar con la resistencia de diseño, la homogeneidad del elemento, es decir la continuidad y se expone el acero de refuerzo a la corrosión. En la figura 16 se pueden apreciar aceros expuestos y hormigueros.

Figura 16: Lesión: Hormiguo en los elementos estructurales. Fuente: Autores.

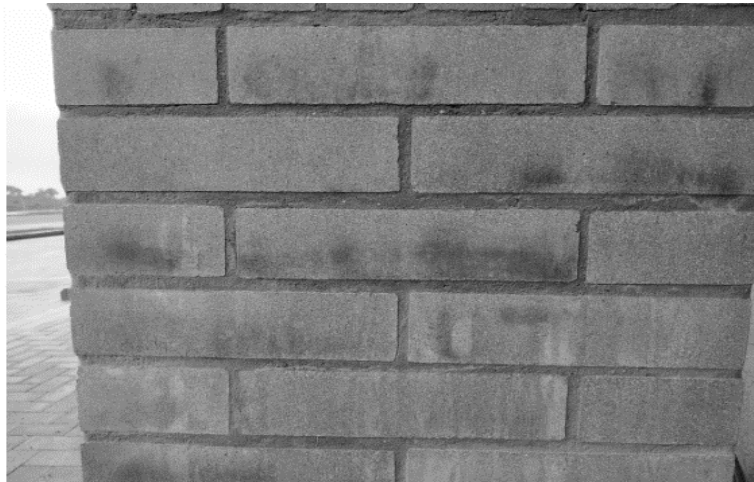
- ✓ La fachada en ladrillo capuchino presenta afectaciones con eflorescencias de vanadio debido a la intemperie además tiene manchas debido a una mala limpieza con ácido muriático. Véase figura 17.

Figura 17: Lesión: Moho y manchas en el ladrillo de fachada. Fuente: Autores.

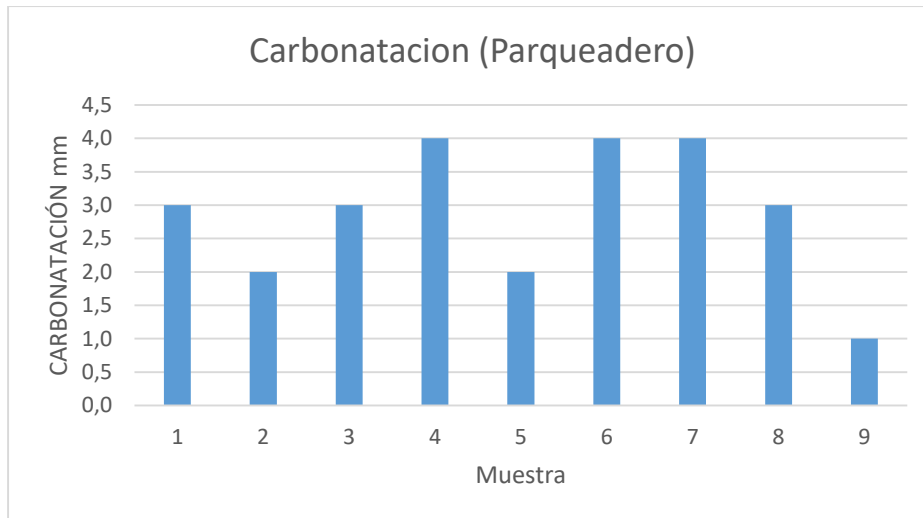
Carbonatación del parqueadero a edad de 8 meses. La figura 33 muestra el esquema y la variación en mm que presenta el concreto carbonatado.

Figura 33: Diagrama de barras que muestra el nivel de carbonatación por muestra. Fuente: Autores.

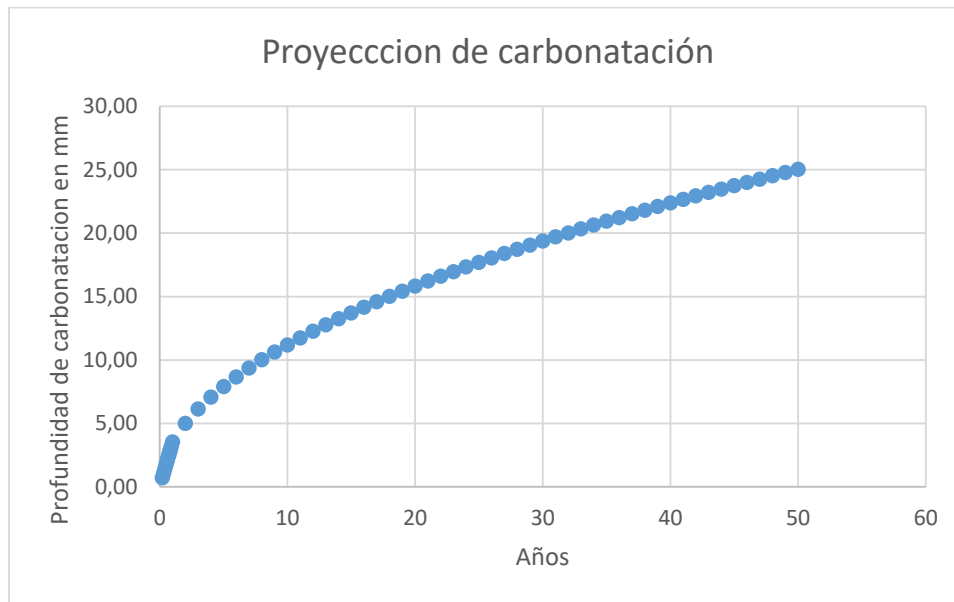
Figura 34: Curva de carbonatación en función de los años transcurridos. Fuente: Autores.

Se evidencia que el periodo de vida útil de la estructura es superior al mínimo por la norma, ya que la carbonatación esperada para el tiempo de diseño será de 25,02 mm.

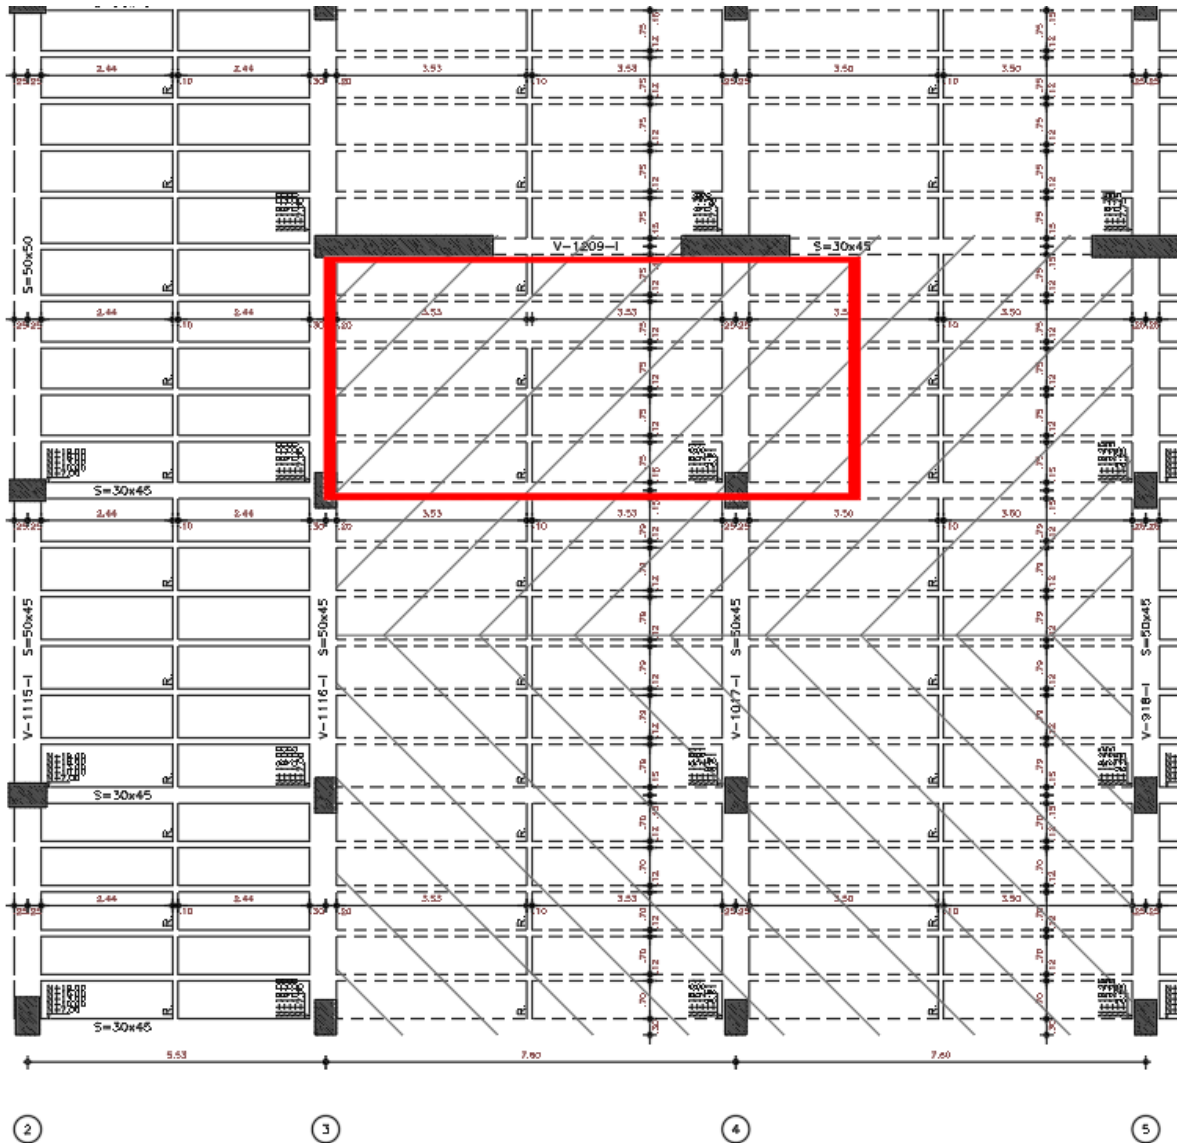
Figura 39: Zona donde fue necesaria la escarificación de la placa. Fuente: Autores.

de tonalidades remplazando con mortero estructural teniendo en cuenta la implementación de puentes de adherencia entre concreto fresco y concreto endurecido.

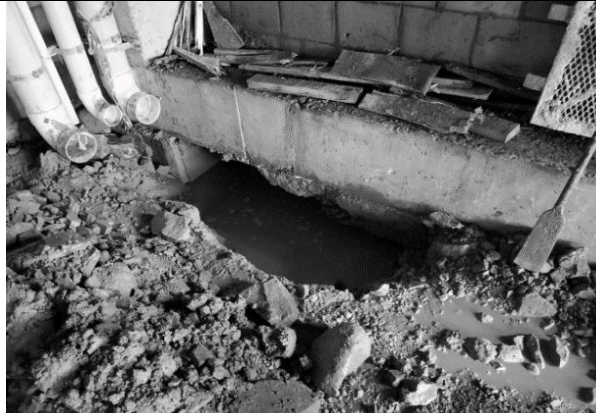
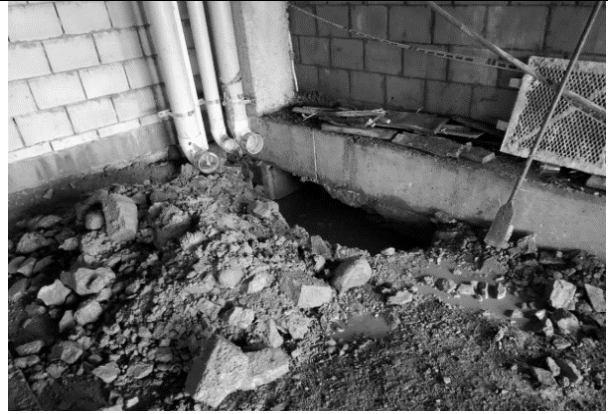
Ficha técnica de lesión CH-001 presenta socavación del terreno en la viga V-004 del Club House. Para la intervención se debe retirar el agua estancada y realizar un mejoramiento del terreno con ciclópeo o una lechada inyectada. En las figuras del 40 al 45 se aprecia la trazabilidad.

Figura 402: Socavación en una viga de cimentación. Fuente: Los autores

Figura 413: Socavación en una viga de cimentación. Fuente: Los autores
