UNIVERSIDAD SANTO TOMÁS
PRIMER CLAUSTRO UNIVERSITARIO DE COLOMBIA

Especialización Patología de la Construcción

**Estudio de Patología Edificio F.E.R. “Fondo de Educación Regional”
Calle 34 No 41-97 – Barranquilla**

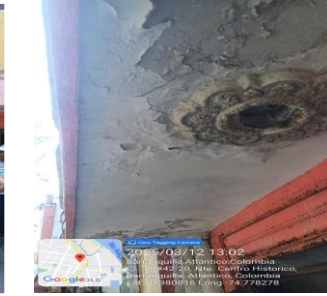
1. Nivel 1 cubierta

CARACTERISTICAS GENERALES DE SU ESTADO	OBSERVACIONES	NIVEL DE DAÑO		NIVEL DE RECUPERACION			PRIMEROS AUXILIOS			SEGUIMIENTO A REALIZAR	PRUEBAS Y ENSAYOS A REALIZAR
		SEGURIDAD	FUNCIONALIDAD	ASPECTO	IMPRESIONABLE	NECESARIO	CONVENIENTE	APROS	PROTECCION		
ASPECTO EXTERNO:											
COLOR	MANCHAS MARRONES, NEGRAS, AMARILLAS Y VERDES			X	X					X	X
TEXTURA	PINTURA SOPLADA DESPRENDIMIENTO DE LA MISMA	X	X	X	X					X	X
SONIDO											
PERDIDA DE MATERIAL	SIGNOS DE DESPRENDIMIENTO DE PINTURA, ESTUCO Y PAÑETE, DEJANDO EXPUESTO EL ACERO EN ALGUNOS PUNTOS	X	X	X	X				X		X

ESTADO MATERIALES DE PROTECCIÓN	DETERIORO DEL MATERIAL IMPERMEABILIZANTE EN VOLADIZO ENTRADA NIVEL #1	X				X				X	X
AGRESIVIDAD DEL MEDIO:											
TIPO DE AMBIENTE											
GRADO DE HUMEDAD	FILTRACIONES PRODUCIDAS POR AUSENCIA Y DETERIORO DE IMPERMEABILIZACION DE VOLADIZO DE ENTRADA, TAPONAMIENTO Y AVERIAS EVIDENCIADAS EN TUBERIAS DE DESAGUE DE AGUAS LLUVIAS	X	X	X	X				X		X
TEMPERATURA											
ALTERACIONES TRAUMATICAS:											
COHERENCIA CON EL SOPORTE											
TABLERO											
COMPORTAMIENTO TERMICO											
ESTANQUEIDAD											
COMPORTAMIENTO HIDROTERMICO:											
COMPONENTES											
HUMERADES INTERIORES											
ENLACES											
CONDICIONES DE APOYO	REESTRUCTURACION Y REUBICACION DE SISTEMAS DE DESAGUE		X	X	X				X		X
ORGANIZACIÓN DE NUDOS											
DESPLAZAMIENTOS/DESARTICULACIONES											
PATOLOGIAS EVIDENCIADAS	LESIONES DIRECTAS, DE CARÁCTER FÍSICO EVIDENCIADAS MEDIANTE HUMEDADES DIRECTAS POR FILTRACION, ACCIDENTAL Y CONDENSACION.

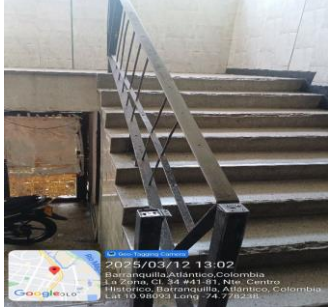
2. Nivel 1 estructuras

NIVEL DE DAÑO		NIVEL DE RECUPERACION		PRIMEROS AUXILIOS		SEGUIIMIENTO A REALIZAR		PRUEBAS Y ENSAYOS A REALIZAR		
		SEGURIDAD	FUNCIONALIDAD	ASPECTO	IMPRESCINDIBLE	NECESARIO	CONVENIENTE	APOS	PROTECCION	OTROS		
CARACTERISTICAS GENERALES DE SU ESTADO	OBSERVACIONES											
ASPECTO EXTERNO:												
COLOR	GRIS BASALTO, BLANCO.			X		X					X	X
TEXTURA	LISA											
SONIDO												
PERDIDAS DE MATERIAL	SE PRESENTA DESPRENDIMIENTO DE MATERIAL DEJANDO EXPOSICION DE ACERO EN ALGUNOS PUNTOS	X	X	X	X				X			X
ESTADO MATERIALES DE PROTECCIÓN

AGRESIVIDAD DEL MEDIO:												
TIPO DE AMBIENTE	HUMEDO											
GRADO DE HUMEDAD	ALTO											
TEMPERATURA	36° APROXIMADAMENTE										X	
COSNTANTES FISICO-QUIMICAS:												
SECCIONES	SECCION CON DESPRENDIMIENTO Y EXPOSICION DE ACERO	X	X	X	X				X	X	X	X
ALTERACIONES DE COMPONENTES	SE EVIDENCIAN MULTIPLES DAÑOS COMO GRETAS Y FISURAS EN ALGUNAS ZONAS DE LA ESTRUCTURA, ES NOTORIA LA FALTA DE MANTENIMIENTO A LOS ELEMENTOS ESTRUCTURALES	X	X	X	X				X		X	X
ENLACES:												
CONDICIONES DE APOYO	APOYO FIRME Y ESTABLE, NO SE PRESENTAN SIGNOS DE ASENTAMIENTOS O MOVIMIENTOS											
ORGANIZACIÓN DE NUDOS	NUDOS INTEGROS Y ESTABLES, NO SE PRESENTAN ALTERACIONES VISIBLES ENTRE ELEMENTOS											
DESPLAZAMIENTOS/DESARTICULACIONES	SIN DESPLAZAMIENTOS VISIBLES											
TRABAS	TRABADO CORRECTAMENTE											
PATOLOGIAS EVIDENCIADAS	SE EVIDENCIAN PATOLOGIAS DIRECTAS DE CARÁCTER MECANICO, REPRESENTADAS MEDIANTE FISURAS, GRIETAS Y DESPRENDIMIENTO

OBSERVACIONES	SE EVIDENCIAN MULTIPLES DAÑOS EN LA ESTRUCTURA, EN DONDE SE REQUIEREN ESTUDIOS A PROFUNDIDAD PARA VERIFICAR EL ESTADO DEL ACERO A LA VISTA Y SU FUNCIONALIDAD, ES NECESARIO POR LO PRONTO LA SEÑALIZACION DEL AREA DE AFECTACION PARA SALVAGUARDAR LA SEGURIDAD DE LOS TRASEUTES Y PERSONAL EN GENERAL											
CATEDRA: OPCIÓN DE GRADO	DOCENTE: ING. OSMAR ALBERT GAMBA GOMEZ	ELABORÓ: Jenny Carolina Giraldo Montes CC24606824 Javier Jose Vasquez Vasquez CC. 1001943626 Fabio Antonio Calvo Muñoz CC 72244020								Nº	7

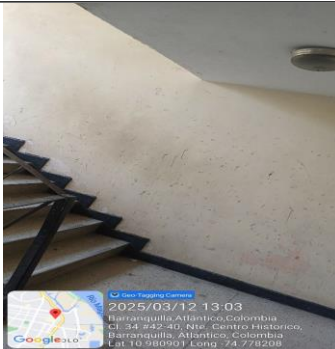
3. Nivel 2 paredes y muros

NIVEL DE DAÑO SEGURIDAD FUNCIONALIDAD ASPECTO		NIVEL DE RECUPERACION IMPRESCINDIBLE NECESARIO CONVENIENTE		PRIMEROS AUXILIOS APESOS PROTECCION OTROS		SEGUIMIENTO A REALIZAR		PRUEBAS Y ENSAYOS A REALIZAR			
CARACTERÍSTICAS GENERALES DE SU ESTADO ASPECTO EXTERNO: COLOR: BLANCO TEXTURA: PINTURA EN MAL ESTADO DESPRENDIMIENTO DE LA MISMA SONIDO: PERDIDA DE MATERIAL: SIGNOS DE DESPRENDIMIENTO DE PINTURA, ESTUCCO, DESPRENDIMIENTO DE MATERIAL (PAÑETE) EN PUNTOS ESPECIFICOS. ESTADO MATERIALES DE PROTECCIÓN: DETERIORO DEL MATERIALES EN ELEMENTO SEÑALADO AGRESIVIDAD DEL MEDIO: TIPO DE AMBIENTE: HUMEDO GRADO DE HUMEDAD: SIGNOS DE HUMEDADES EN AREAS ALEDAÑAS A LA ZONA SEÑALADA TEMPERATURA: 36° ALTERACIONES TRAUMÁTICAS: COHERENCIA CON EL SOPORTE: TABLERO: COMPORTAMIENTO TERMICO: ESTANQUEIDAD: COMPORTAMIENTO HIDROTÉRMICO: COMPONENTES: HUMERADES INTERIORES: SIGNOS DE AUMENTO SIGNIFICATIVO DE NIVEL FREÁTICO EN LA ZONA EN CIERTAS TEMPORADAS DEL AÑO ENLACES CONDICIONES DE APOYO: APOYO FIRME Y ESTABLE, NO SE PRESENTAN SIGNOS DE ASENTAMIENTOS O MOVIMIENTOS ORGANIZACIÓN DE NUDOS: NUDOS ÍNTEGROS Y ESTABLES, NO SE PRESENTAN ALTERACIONES VISIBLES ENTRE ELEMENTOS DESPLAZAMIENTOS/DESARTICULACIONES: SIN DESPLAZAMIENTOS VISIBLES PATOLOGÍAS EVIDENCIADAS : LESIONES DIRECTAS, DE CARÁCTER BIOLÓGICO EVIDENCIADAS MEDIANTE APARACION DE ORGANISMOS NATURALES COMO INSECTOS Y AVES OBSERVACIONES Y RECOMENDACIONES FINALES : SE RECOMIENDA INTERVENIR ELEMENTOS SEÑALADOS CON MATERIAL A DEFINIR, REALIZAR ACCIONES PREVENTIVAS Y CORRECTIVAS EN TODA LA EXTENSION DEL ÁREA DEL EDIFICIO PARA MITIGAR Y ERRADICAR EL ATAQUE DE PATOLOGÍAS BIOLÓGICAS EN ZONAS ESPECÍFICAS DEL EDIFICIO		OBSERVACIONES

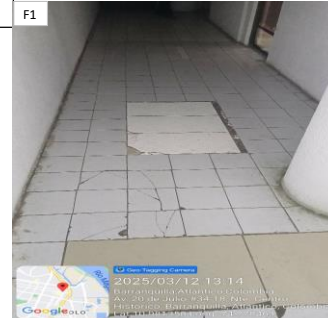
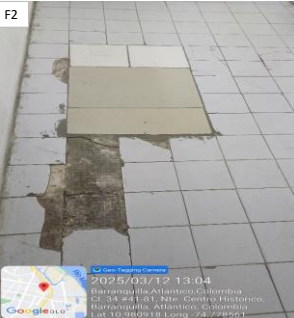
4. Nivel 3 pisos 1,0

NIVEL DE DAÑO		NIVEL DE RECUPERACION		PRIMEROS AUXILIOS	
CARACTERISTICAS GENERALES DE SU ESTADO	OBSERVACIONES											
ASPECTO EXTERNO:	SE EVIDENCIAN FISURAS, GRIETAS Y DESGASTE EN GENERAL EN TODA EL AREA DE PISO, SEÑALADA EN EL TERCER NIVEL DEL EDIFICIO		X	X	X					X	X	
MANCHAS	EN TODA EL AREA SE ENCUENTRA PISO MANCHADO POR MULTIPLES FACTORES, COMO HUMEDADES, ANIMALES, UTILIZACION DE PRODUCTOS QUIMICOS Y DESGASTE NATURAL		X	X	X		X			X	X	
HUMEDADES	SE PRESENTAN INDICES DE HUMEDADES EN PISOS		X	X	X		X			X	X	
CAVIDADES												
DESCAMACIONES												
PERDIDA DE MATERIAL	SE EVIDENCIA PERDIDA DEL MATERIAL ORIGINAL EN EL AREA EN MENCION		X	X	X		X			X	X	
DESPRENDIMIENTOS	SE EVIDENCIAN DESPRENDIMIENTOS DE MATERIAL POR DETERIORO DE LA EDIFICACION EN MULTIPLES PUNTOS SEÑALADOS MEDIANTE EL REGISTRO FOTOGRAFICO		X	X	X		X			X	X

ALTERACIONES TARUMATICAS:												
GRIETAS	SE EVIDENCIAN GIETAS, FISURAS Y DESPRENDIMIENTO EN LA EXTENSION DEL PISO EN AREAS ESPECIFICAS, DEBIDO A SU USO Y FALTA DE MANTENIMIENTO		X	X	X		X			X	X	
ASENTAMIENTOS												
ROTURAS	SE PRESENTA PERDIDA DE MATERIAL EN AREAS ESPECIFICAS		X	X	X		X			X	X	
COMPORTAMIENTO HIGROTERMICO:												
COMPONENTES												
ESPESORES												
HUMEDADES INTERIORES	SE PRESENTAN HUMEDADES EN ALGUNAS ZONAS DEL PISO DEBIDO A FILTRACIONES EVIDENCIADAS EN AREAS ALEDAÑAS		X	X	X		X			X	X	X
SISTEMA DE IMPERMEABILIZACION:												
ADHERENTE:												
JUNTAS:												
DETECCION DE PROTESIS:												
PATOLOGIAS EVIDENCIADAS:	SE EVIDENCIAN PATOLOGIAS DIRECTAS CLASIFICADAS COMO MECANICAS, REPRESENTADAS MEDIANTE GRIETAS, FISURAS, DESPRENDIMIENTOS Y FRACTURAS, EN AREAS ESPECIFICAS DEL PISO DEL NIVEL #3 DEL EDIFICIO EN MENCION											
OBSERVACIONES Y RECOMENDACIONES FINALES:	SE RECOMIENDA REALIZAR ESTUDIOS PATOLOGICOS PERTINENTES PARA ESTUDIAR EL ORIGEN DE LA CAUSA DE LAS LESIONES EVIDENCIADAS DE CARACTER MECANICO EN LAS ZONAS SEÑALADAS, INTERVENCION GENERAL A TODA EL AREA EVIDENCIADA EN MAL ESTADO DEL PISO CORRESPONDIENTE AL NIVEL 3; REALIZANDO PLANTILLA DE NIVELACION, REEMPLAZANDO TODAS LAS PIEDRAS EVIDENCIADAS CON PATOLOGIAS, YA QUE, ESTAS AREAS CORRESPONDEN A LAS ZONAS CON MAYOR TRANSITO DENTRO DEL PISO, ASI MISMO; INTERVENIR AL DETALLE LAS CAUSAS DE LAS FILTRACIONES EVIDENCIADAS EN LOS MUROS Y PAREDES QUE AFECTAN INDIRECTAMENTE AL PISO DEL AREA EN MENCION

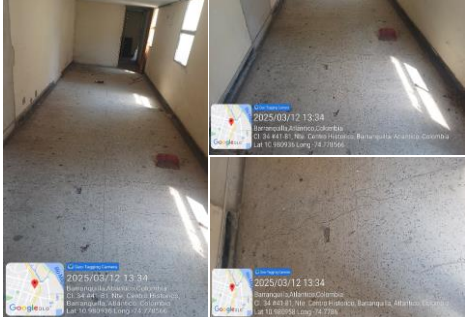
7. Nivel 6 pisos 1,0

SEGURIDAD	ASPECTO	IMPRESCINDIBLE	NECESARIO	CONVENIENTE	APEOS	PROTECCION	OTROS	SEGUMENTO A REALIZAR	PRUEBAS Y ENSAYOS A REALIZAR
CARACTERISTICAS GENERALES DE SU ESTADO	OBSERVACIONES															
ASPECTO EXTERNO:	SE EVIDENCIAN FISURAS, GRIETAS Y DESGASTE EN GENERAL EN AREAS ESPECIFICAS DEL NIVEL #6						X	X	X	X	X	X	X			
MANCHAS	EN TODA EL AREA SE ENCUENTRA PISO MANCHADO POR MULTIPLES FACTORES, COMO HUMEDADES, ANIMALES, UTILIZACION DE PRODUCTOS QUIMICOS Y DESGASTE NATURAL						X	X	X	X	X	X	X

HUMEDADES	SE PRESENTAN INDICES DE HUMEDADES EN PISOS						X	X	X	X	X	X	X			
CAVIDADES																
DESCAMACIONES																
PERDIDA DE MATERIAL																
DESPRENDIMIENTOS	SE EVIDENCIAN DESPRENDIMIENTOS DE MATERIAL POR DETERIORO DE LA EDIFICACION EN MULTIPLES PUNTOS						X	X	X	X	X	X	X			
ALTERACIONES TARUMATICAS:																
GRIETAS	SE EVIDENCIAN GRIETAS, FISURAS Y DESPRENDIMIENTO EN LA EXTENSION DEL PISO EN AREAS ESPECIFICAS A CAUSA DESCONOCIDA						X	X	X	X	X	X	X			
ASENTAMIENTOS	NO SE PRESENTAN ASENTAMIENTOS EN EL AREA DE ESTUDIO															
ROTURAS	SE PRESENTA PERDIDA DE MATERIAL EN AREAS ESPECIFICAS						X	X	X	X	X	X	X			
COMPORTAMIENTO HIGROTHERMICO:																
COMPONENTES																
ESPESORES																
HUMEDADES INTERIORES	SE PRESENTAN HUMEDADES EN ALGUNAS ZONAS DEL PISO DEBIDO A FILTRACIONES EVIDENCIADAS EN AREAS ALEDAÑAS						X	X	X	X	X	X	X			
SISTEMA DE IMPERMEABILIZACION:

ADHERENTE:																
JUNTAS:																
DETECCION DE PROTESIS:																
PATALOGIAS EVIDENCIADAS:	SE EVIDENCIAN PATOLOGIAS DIRECTAS CLASIFICADAS COMO MECANICAS, REPRESENTADAS MEDIANTE GRIETAS, FISURAS, DESPRENDIMIENTOS Y FRACTURAS, EN AREAS ESPECIFICAS DEL PISO DEL NIVEL #6 DEL EDIFICIO EN MENCION															
OBSERVACIONES Y RECOMENDACIONES FINALES:	SE RECOMIENDA REALIZAR ESTUDIOS PATOLOGICOS PERTINENTES PARA ESTUDIAR EL ORIGEN DE LA CAUSA DE LAS LESIONES EVIDENCIADAS DE CARACTER MECANICO EN LAS ZONAS SEÑALADAS, INTERVENCION GENERAL A TODA EL AREA EVIDENCIADA EN MAL ESTADO DEL PISO #6 EN MATERIAL GRANITO PULIDO; YA QUE ESTAS AREAS CORRESPONDEN A ZONAS SOCIALES, ASI MISMO, INTERVENIR AL DETALLE LAS CAUSAS DE LAS FILTRACIONES EVIDENCIADAS EN LOS MUROS Y PAREDES QUE AFECTAN INDIRECTAMENTE AL PISO DEL AREA EN MENCION															
CATEDRA: OPCION DE GRADO	DOCENTE: ING. OSMAR ALBERTI GAMBA GOMEZ						ELABORÓ: Jenny Carolina Giraldo Montes CC24606824 Javier Jose Vasquez Vasquez CC: 1001943626 Fabio Antonio Calvo Muñoz CC: 72348020				Nº	21

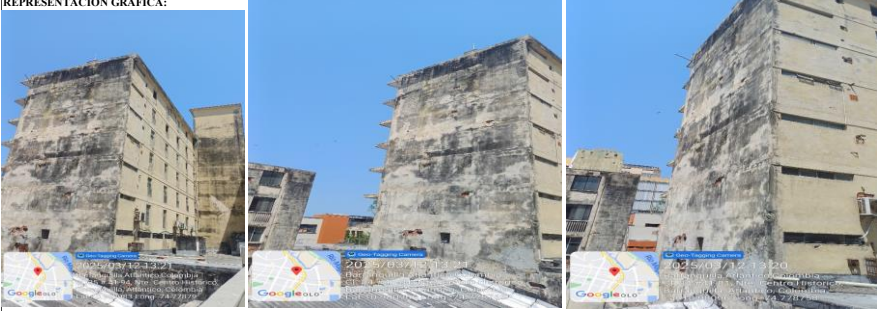
9. Exteriores, paredes y muros 1

NIVEL DE DAÑO		NIVEL DE RECUPERACION			PRIMEROS AUXILIOS				
		SEGURIDAD	FUNCIONALIDAD	ASPECTO	IMPRESIONABLE	NECESARIO	CONVENIENTE	APEOS	PROTECCION	OTROS	SEGUIMIENTO A REALIZAR
CARACTERISTICAS GENERALES DE SU ESTADO	OBSERVACIONES										
ASPECTO EXTERNO:											
COLOR	MANCHAS NEGRAS, AMARILLAS, VERDES, MARRONES, PRESENCIA DE MANCHAS OSCURAS EN ZONAS CON FILTRACIONES Y EFLORESCENCIAS BLANQUECINAS EN ALGUNOS PUNTOS	X	X	X	X				X		X
TEXTURA	IRREGULAR EN VARIAS ZONAS DEBIDO A PERDIDA DE REVESTIMIENTO, SUPERFICIE RUGOSA Y EROSIONADAS EN AREAS CON AVANZADO ESTADO DE DETERIORO, ALGUNAS ZONAS PRESENTAN DESPRENDIMIENTOS PARCIALES	X	X	X	X				X		X

SONIDO	ZONAS HUECAS EN ALGUNOS SECTORES, LO QUE INDICA POSIBLE DESPRENDIMIENTO DEL REVESTIMIENTO	X	X	X	X				X		X
PERDIDA DE MATERIAL	SIGNOS DE DESPRENDIMIENTO DE PINTURA Y ESTUCCO	X	X	X	X				X		X
ESTADO MATERIALES DE PROTECCIÓN	DEFICIENTE O INEXISTENTE	X	X	X	X				X		X
AGRESIVIDAD DEL MEDIO:											
TIPO DE AMBIENTE	HUMEDO										
GRADO DE HUMEDAD	ALTO			X		X			X		X
TEMPERATURA	36°										
ALTERACIONES TRAUMATICAS:											
COHERENCIA CON EL SOPORTE											
TABLERO											
COMPORTAMIENTO TERMICO											
ESTANQUEIDAD	SE REPORTA TAPONAMIENTO DE BAJANTE DE AGUAS LLUVIAS EN TEMPORADA HUMEDA	X	X	X	X				X		X
COMPORTAMIENTO HIDROTERMICO:											
COMPONENTES											
HUMERADES INTERIORES	SIGNOS DE AFECTACION EN PAREDES, MUROS Y CUBIERTAS	X	X	X	X				X		X
ENLACES											
CONDICIONES DE APOYO	SIGNOS DE FISURAS Y GRIETAS	X	X	X	X				X		X
ORGANIZACION DE NUDOS	NUDOS INTEGROS Y ESTABLES, NO SE PRESENTAN ALTERACIONES VISIBLES ENTRE ELEMENTOS	X	X	X	X

DESPLAZAMIENTOS/DESARTICULACIONES	INDICATIVOS DE DESPLAZAMIENTOS DE MATERIAL	X	X	X	X				X		X
PATOLOGIAS EVIDENCIADAS	*SE EVIDENCIAN LESIONES DIRECTAS DE CARACTER FISICO, REPRESENTADAS MEDIANTE HUMEDADES Y EFLORESCENCIAS, ESPECIALMENTE EN LA PARTE SUPERIOR E INTERMEDIA *SE EVIDENCIAN LESIONES DIRECTAS DE CARACTER MECANICO, REPRESENTADAS MEDIANTE LA PERDIDA DE RECUBRIMIENTO Y EXPOSICION DE LA MAMPOSTERIA, GRIETAS Y FISURAS.										
OBSERVACIONES Y RECOMENDACIONES FINALES	SE RECOMIENDA REALIZAR ENSAYOS DE HUMEDAD PARA DETERMINAR LOS NIVELES DE ABSORCION Y PRESENCIA DE AGUA EN LOS MUROS, ANALISIS ESTRUCTURAL PARA VERIFICAR SI LAS GRIETAS EVIDENCIADAS AFECTAN LA ESTABILIDAD DEL EDIFICIO										
CATEDRA: OPCION DE GRADO	DOCENTE: ING. OSMAR ALBERT GAMBA GOMEZ	ELABORÓ: Jenny Carolina Gralko Montes CC24606824 Javier Jose Vasquez Vasquez CC. 1001943626 Fabio Antonio Calvo Muñoz CC 72244020						Nº	35
