# ESTUDIO PATOLÓGICO DE LA CASA PEREA-CADAVID UBICADA EN EL BARRIO LA POLA DE LA CIUDAD DE IBAGUÉ

Conservación arquitectónica, cultural de un inmueble del periodo  
colonial en el centro histórico de la ciudad

**UNIVERSIDAD SANTO TOMÁS  
VICERRECTORÍA DE UNIVERSIDAD ABIERTA Y A DISTANCIA  
ESPECIALIZACIÓN PATOLOGÍA DE LA CONSTRUCCIÓN  
Ibagué, Tolima  
01/08/2018**

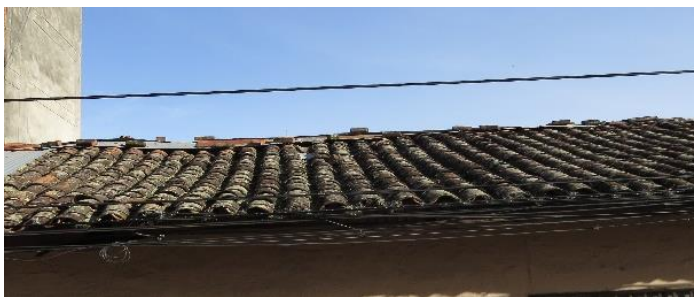
Éste elemento de protección de la edificación es el que presenta mayor tipo de lesiones. El paso del tiempo y la falta de mantenimiento por parte de los propietarios ha logrado acumular ciertas lesiones que presentan características especiales, la acumulación de material vegetal en la parte superficial de las tejas de barro, el desprendimiento de las tejas por falta de soporte y la incorporación de elementos adicionales para evitar filtraciones.

*Ilustración 18. Cubierta frontal en teja de barro.*  
*Fuente Propia*

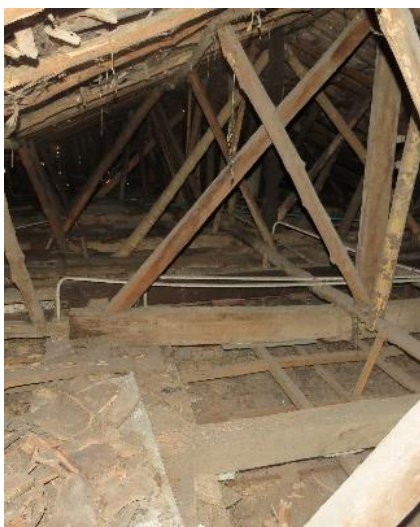
Otro factor determinante es la incorporación de elementos de guadua y madera adicionales a la estructura original de la cubierta con el fin de crear apuntalamientos provisionales, para evitar el hundimiento de la cubierta, que por decisión personal del dueño quedaron definitivos, los cuales no fueron realizados teniendo en cuenta la morfología de la estructura y terminaron afectando el entramado original.

*Ilustración 19. Apuntalamiento provisional con guadua sobre cercha tipo rey.*  
*Fuente. Propia.*

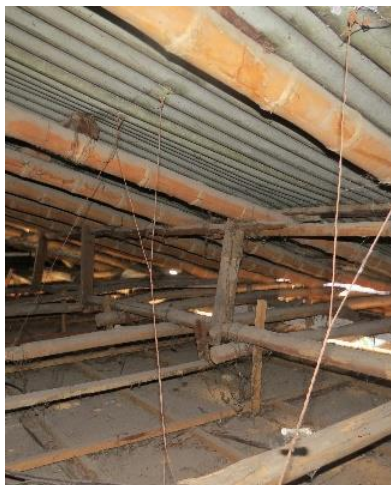
El cambio de cubierta en la parte lateral izquierda y posterior por teja de zinc y estructura de guadua produjo en la estructura de madera original afectaciones como

rajaduras, pudrición blanca, proliferación de xilófagos, lo que conllevó a filtraciones en los muros de adobe y a hundimientos de la cubierta nueva, por lo que trajo apuntalamientos adicionales con cercos y guaduas que sobrecargaron la estructura.

*Ilustración 20. Correas de guadua apoyadas en estructura original*  
*Fuente. Propia.*

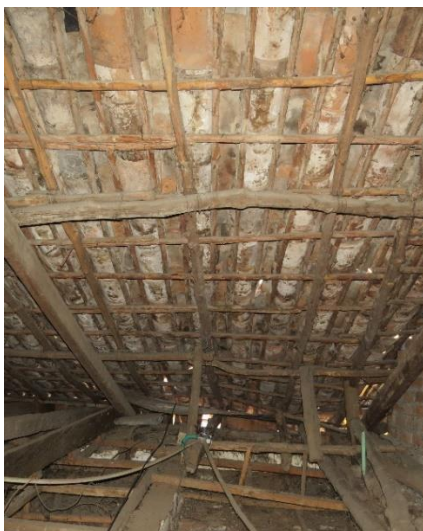
La implementación del cielo raso en machimbre fue el detonante final de la cadena de lesiones progresivas de la cubierta ya que éste material al no estar con el tratamiento de inmunización adecuado, propagó los xilófagos y por ende la pudrición blanca, a su vez mezclado con las filtraciones de la teja al cielo raso generó hongos en las láminas de machimbre u oxidación en los amarres de la estructura de los listones del cielo raso lo que ocasionó que elemento de madera con más de 100 años de servicio, colapsaran en menos de 10 años .

*Ilustración 21. Pudrición blanca de estructura de soporte de teja.  
Fuente propia*

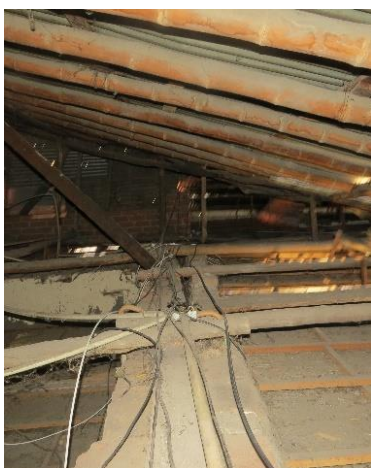
A todos éstos factores ya mencionados se le atribuye la implementación inadecuada de las instalaciones eléctricas sobre los elementos de soporte de la cubierta, teniendo en cuenta el avanzado estado de descomposición de la madera, es inevitable por medio del calor de los cables conductores el origen de una conflagración que consumiría toda la vivienda.

*Ilustración 22. Redes eléctricas sobre estructura de madera de cubierta.  
Fuente. Propia*

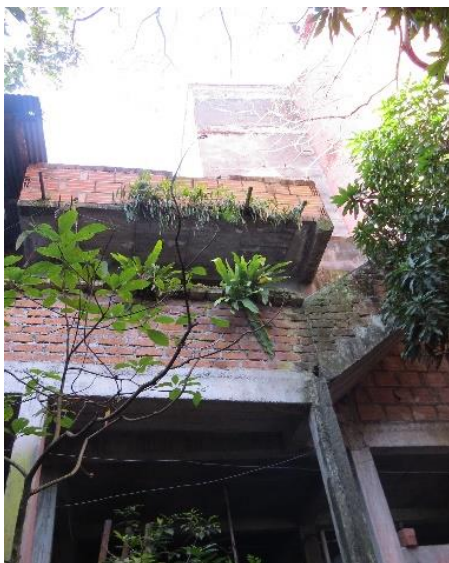
Otro aspecto transcendental generador de lesiones ocasionadas por agentes atmosféricos es el micro-clima originado en la fachada posterior que colinda con el patio posterior en el cual por descuido de los propietarios se ha propagado la naturaleza sin ningún tipo de control, lo que ha hecho que los árboles crezcan a grandes proporciones, y la construcción del lado izquierdo de una edificación de 9 pisos ha logrado generar un micro-clima que repercute sobre la fachada de mampostería de la parte posterior, causando lesiones de origen biológico.

*Ilustración 23. Fachada posterior con lesiones de tipo biológico.*  
*Fuente. Propia*

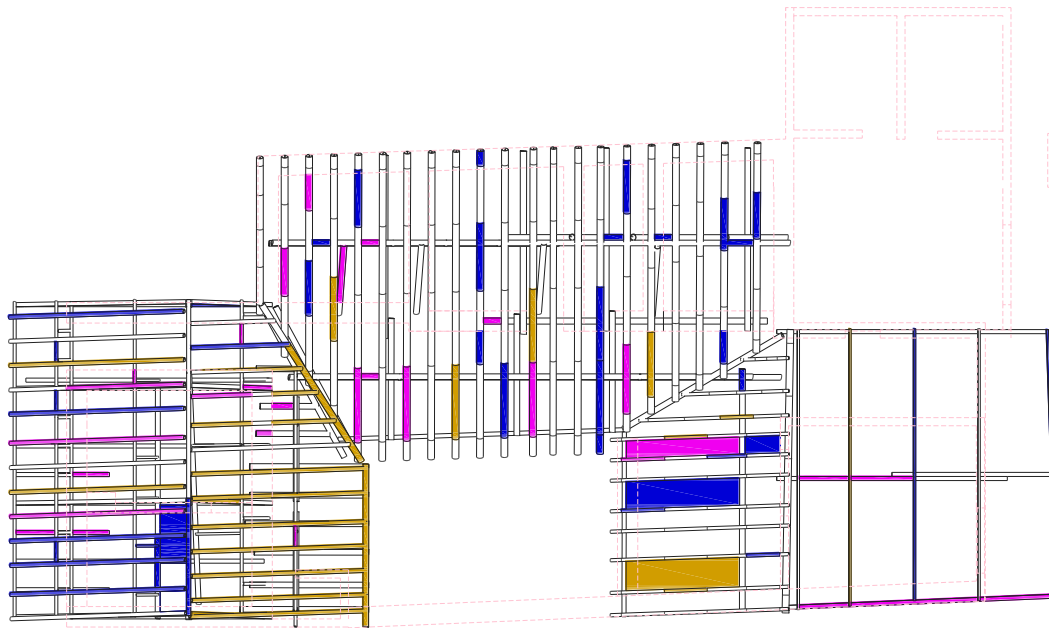
*Ilustración 37. Diagnostico patológico de la estructura de cubierta.  
Fuente. Propia*

El lado de la cubierta lateral izquierdo y posterior que está compuesto por guadua sobre parte de la estructura inicial presenta pudrición blanca y faltantes de elementos de soporte, la intervención realizada en los años 90 generó el deterioro acelerado de toda la cubierta, a su vez se realizaron apuntalamientos provisionales de soporte que se convirtieron en permanentes, exponiendo a un más la cubierta a algún tipo de colapso total o parcial de la misma los traslapes de la teja de zinc no se realizaron de la mejor manera lo que ocasiona, filtraciones de agua que repercutieron en el cielo raso en machimbre que produjo hongos y esparcimiento de xilófagos sobre toda la cubierta.

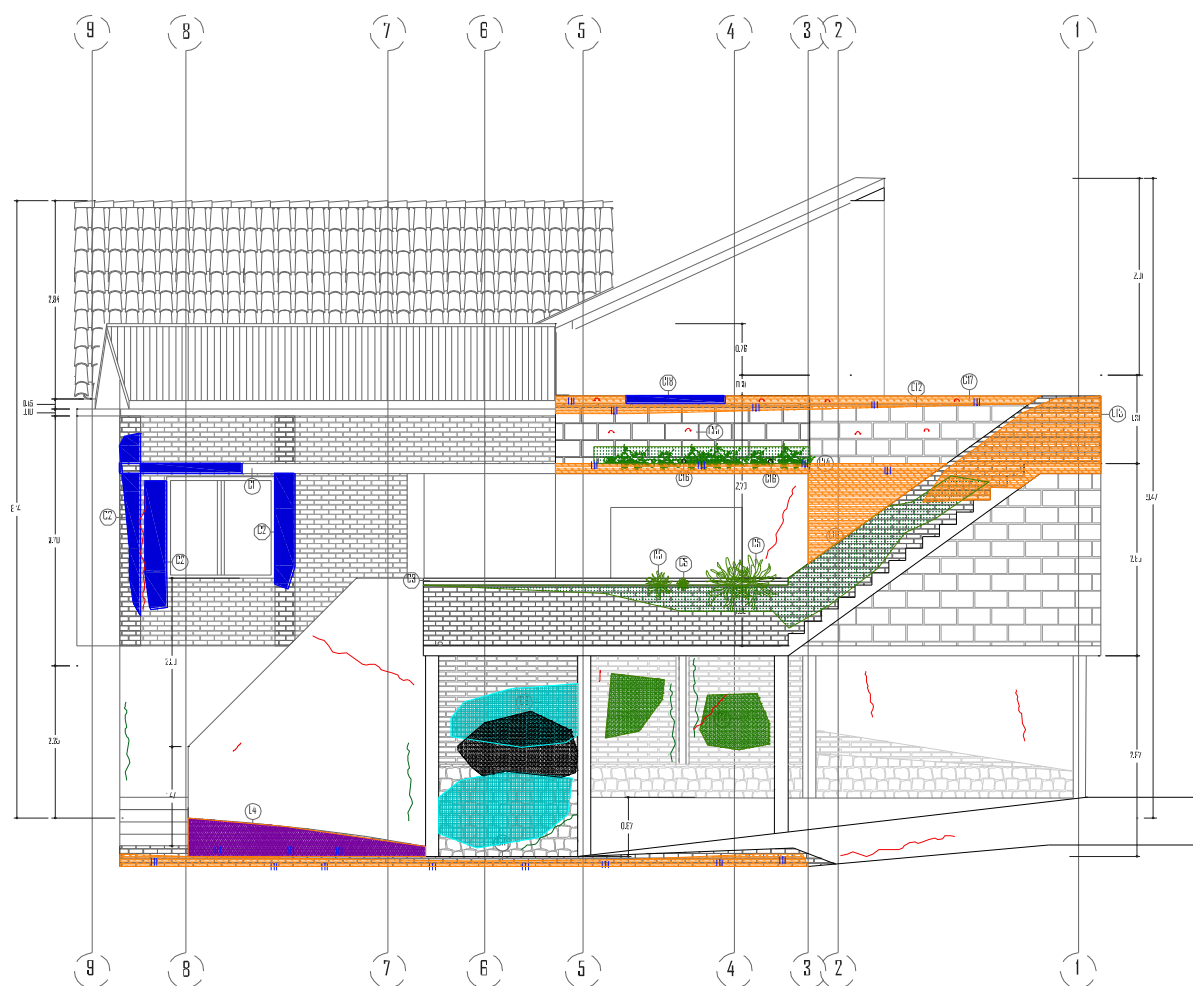
El análisis de éste sector del inmueble tiene características peculiares ya que las lesiones tienen como originador la vegetación invasiva del patio trasero, el avanzado estado de desprendimientos de los mampuestos y elemento de confinamiento como vigas de amarre superior; la propagación de vegetación en los pegues de la mampostería son generados por el transporte del aire de partículas de los árboles del patio hacia esos pegues; la falta de mantenimiento en los pañetes ha generado desprendimientos y rupturas de los mismos a su vez la cimentación ciclópea se ha cubierto de material vegetal; el micro-clima generado en ésta zona ha logrado que se manifiesten en la cristalización de sales del concreto de la estructura por el cambio de temperatura exterior e interior, como a su vez la falta de radiación solar sobre los elementos para contrarrestar este fenómeno hace que cada día sea mayor el problema. La falta de mantenimiento en la placa de cubierta ha logrado crear grietas en el concreto la cual genera filtraciones en la alcoba posterior como a su vez el fenómeno de condensación por la falta de ventilación y alta humedad relativa sobre éste cara del inmueble, la falta de desagües adecuados del punto fijo de la escalera y la cubierta ha generado filtraciones por los muros de cerramiento y lavado diferencial en zonas específicas de la fachada, la ornamentación metálica presenta alto grado de corrosión

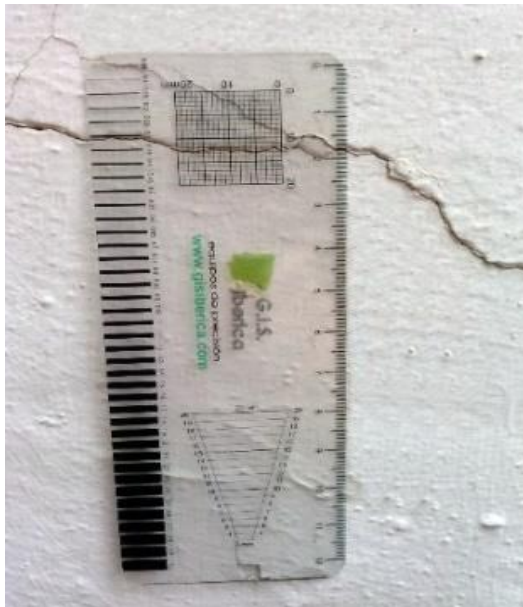
El propósito de éste ensayo es determinar si las fisuras localizadas en los muros eran activas por sobre-esfuerzos transmitidos por la cubierta o algún movimiento de la cimentación transmitida a los muros, se verificó a lo largo de las visitas y se determinó que no existía ningún tipo de sobrecarga en los muros y que pertenecían a lesiones superficiales del material de acabado del muro.

*Ilustración 39. Medición de fisuras*

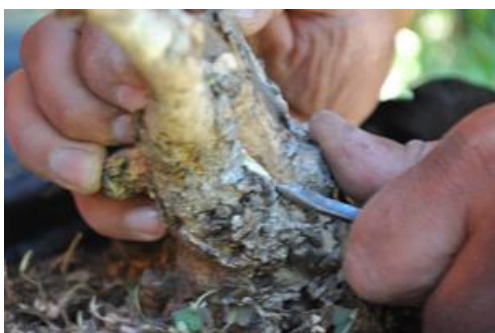
La determinación de la densidad y porosidad de la madera era un factor determinante para catalogar cada elemento y ver el nivel de deterioro que presentaba, este elemento permitió verificar en sitio el avance de los xilófagos y pudrición blanca dentro de la madera y la guadua, a lo cual se le hizo el inventario de los elementos a cambiar y a calificar cuales eran los que requerían de un curado y posterior fumigación.

*Ilustración 40. Ensayo con gubia en alfardas y correas de la cubierta.*  
*Fuente propia*

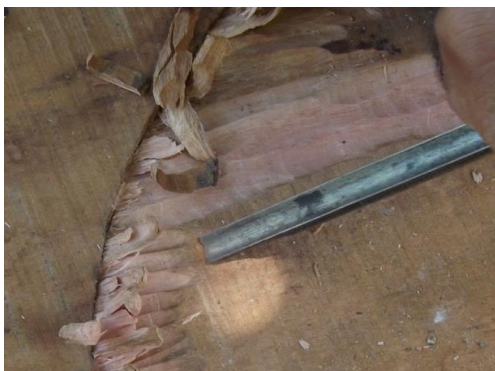
*Ilustración 41. Ensayó con gubia en la cercha de madera de cubierta.*  
*Fuente propia*
