## 8.2 ANEXO 02 – FICHAS DE LESIONES

| FICHA CLASIFICACIÓN Y TIPIFICACIÓN DE PATOLOGÍA | | | | | | | | | | FECHA 03 abr 2020 | | FICHA - FH02 | |
| Ubicación | | Embalse El Hato | | Sistema constructivo | | Sistema autoportante | | | | | | | |

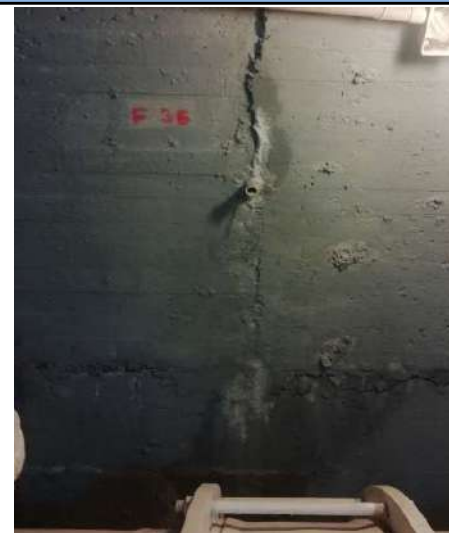
| FICHA CLASIFICACIÓN Y TIPIFICACIÓN DE PATOLOGÍA | | | | | | | | | | FECHA 03 abr 2020 | | FICHA - FH03 | |
|---|---|---|---|---|---|---|---|---|---|---|---|---|--|
| <p>La lesión presentada en el revestimiento de concreto del túnel, consiste en una eflorescencia depositada sobre la superficie del material. Este tipo de patologías se genera por la presencia de fisuras o grietas generadas durante el proceso constructivo, debido a juntas de construcción mal tratadas o no selladas adecuadamente. A través de dichas fisuras, el agua procedente del exterior (suelo circundante), a traviesa la masa de concreto, arrastrando sales solubles, en este caso el hidroxido del calcio del concreto, hacia la superficie.</p> | | | | | <p>Las eflorescencias son depositos de sales solubles sobre la superficie del material, por lo tanto, el agua va desalojando el hidróxido de calcio de la masa de concreto, desprotegiendolo, y causando una posible reducción en su PH, además de hacerlo más poroso (perdida de densidad). Esta patologia es un detonante en la pérdida de la durabilidad en el concreto. La coloración de la eflorescencia, al parecer es producto de algún tipo de material presente en el subsuelo, por lo que se descarta algún tipo de proceso corrosivo en el acero de refuerzo. Este tipo de patologia se evidencia a través de fisuras, fractura y desprendimiento del recubrimiento de concreto.</p> | | | | | <p>Se debe realizar la limpieza y retiro de los residuos de calcio depositados en la superficie del concreto, realizar el tratamiento de la junta constructiva y realizar el sello de esta.</p> | | | |

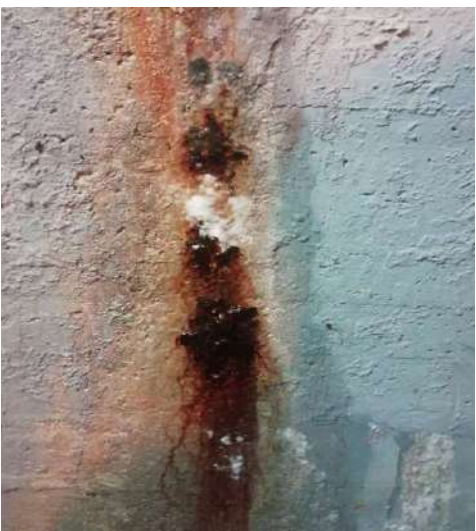
| FICHA CLASIFICACIÓN Y TIPIFICACIÓN DE PATOLOGÍA | | | | | | | | | | FECHA 03 abr 2020 | | FICHA - FH05 | |
|---|---|---|---|---|---|---|---|---|---|---|---|---|--|
| <p>La lesión presentada en el revestimiento de concreto del túnel, consiste en una eflorescencia depositada sobre la superficie del material. Este tipo de patologías se genera por la presencia de fisuras o grietas generadas durante el proceso constructivo, debido a juntas de construcción mal tratadas o no selladas adecuadamente. A través de dichas fisuras, el agua procedente del exterior (suelo circundante), atraviesa la masa de concreto, arrastrando sales solubles, en este caso el hidróxido de calcio del concreto, hacia la superficie.</p> | | | | | <p>Las eflorescencias son depósitos de sales solubles sobre la superficie del material, por lo tanto, el agua va desalojando el hidróxido de calcio de la masa de concreto, desprotegiéndolo, y causando una posible reducción en su PH, además de hacerlo más poroso (pérdida de densidad). Esta patología es un detonante en la pérdida de la durabilidad en el concreto.</p> | | | | | <p>Se debe realizar la limpieza y retiro de los residuos de calcio depositados en la superficie del concreto, realizar el tratamiento de la junta constructiva y realizar el sello de esta. Generalmente este tipo de fisuras se sella inyectándola, con el fin de crear monolitismo del elemento, y evitar la infiltración a través de ella.</p> | | | |

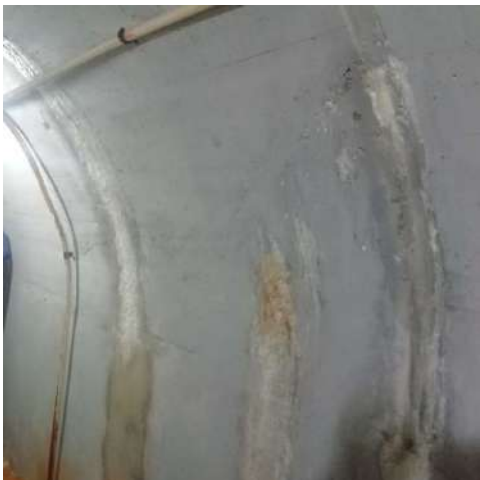
| FICHA CLASIFICACIÓN Y TIPIFICACIÓN DE PATOLOGÍA | | | | | | | | | | FECHA 03 abr 2020 | | FICHA - FH04 | |
|---|---|---|---|---|---|---|---|---|---|---|---|---|--|
| <p>La lesión presentada en el revestimiento de concreto del túnel, consiste en una eflorescencia depositada sobre la superficie del material a través de un pase de tubería. Este tipo de patologías se genera por la presencia de fisuras o grietas generadas durante el proceso constructivo, debido a juntas de construcción mal tratadas o no selladas adecuadamente, y en este caso por un pase de tubería no tratado adecuadamente. A través de dichas fisuras, el agua procedente del exterior (suelo circundante), a traviesa la masa de concreto, arrastrando sales solubles, en este caso el hidroxido del calcio del concreto, hacia la superficie.</p> | | | | | | <p>Las eflorescencias son depositos de sales solubles sobre la superficie del material, por lo tanto, el agua va desalojando el hidróxido de calcio de la masa de concreto, desprotegiendolo, y causando una posible reducción en su PH, además de hacerlo más poroso (perdida de densidad). Esta patologia es un detonante en la pérdida de la durabilidad en el concreto. La coloración de la eflorescencia, al parecer es producto de algún tipo de material presente en el subsuelo, por lo que se descarta algún tipo de proceso corrosivo en el acero de refuerzo. Este tipo de patologia se evidencia a través de fisuras, fractura y desprendimiento del recubrimiento de concreto.</p> | | | | | | <p>Se debe realizar la limpieza y retiro de los residuos de calcio depositados en la superficie del concreto, realizar el tratamiento de la junta constructiva y realizar el sello de esta. Se debe reparar y sellar adecuadamente el pase de tubería, con el fin de eliminar la infiltración y eflorescencia.</p> | |

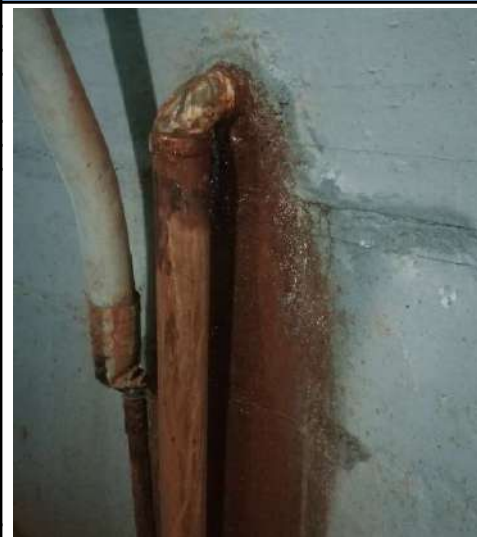
| FICHA CLASIFICACIÓN Y TIPIFICACIÓN DE PATOLOGÍA | | | | | | | | | | FECHA 03 abr 2020 | | FICHA - FH06 | |
|---|---|---|---|---|---|---|---|---|---|---|---|---|--|
| <p>La lesión presentada en el revestimiento de concreto del túnel, consiste en una eflorescencia depositada sobre la superficie del material. Este tipo de patologías se genera por la presencia de fisuras o grietas generadas durante el proceso constructivo, debido a juntas de construcción mal tratadas o no selladas adecuadamente. A través de dichas fisuras, el agua procedente del exterior (suelo circundante), atraviesa la masa de concreto, arrastrando sales solubles, en este caso el hidróxido de calcio del concreto, hacia la superficie.</p> | | | | | <p>Las eflorescencias son depósitos de sales solubles sobre la superficie del material, por lo tanto, el agua va desalojando el hidróxido de calcio de la masa de concreto, desprotegiéndolo, y causando una posible reducción en su PH, además de hacerlo más poroso (pérdida de densidad). Esta patología es un detonante en la pérdida de la durabilidad en el concreto.</p> | | | | | <p>Se debe realizar la limpieza y retiro de los residuos de calcio depositados en la superficie del concreto, realizar el tratamiento de la junta constructiva y realizar el sello de esta. Generalmente este tipo de fisuras se sella inyectándola, con el fin de crear monolitismo del elemento, y evitar la infiltración a través de ella.</p> | | | |

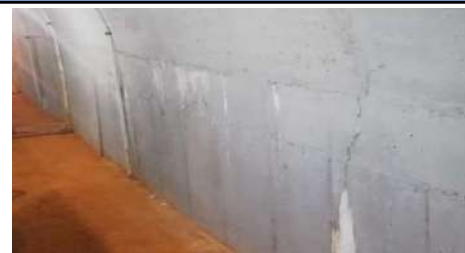
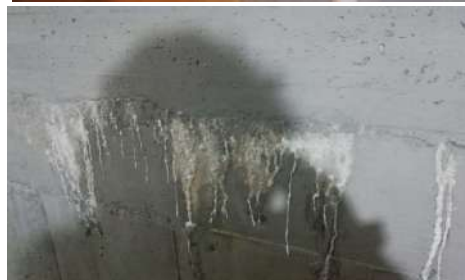
| FICHA CLASIFICACIÓN Y TIPIFICACIÓN DE PATOLOGÍA | | | | | | | | | | FECHA 03 abr 2020 | | FICHA - FH07 | |
|---|---|---|---|---|---|---|---|---|---|---|---|---|--|
| <p>La lesión presentada en el revestimiento de concreto del túnel, consiste en una eflorescencia depositada sobre la superficie del material. Este tipo de patologías se genera por la presencia de fisuras o grietas generadas durante el proceso constructivo, debido a juntas de construcción mal tratadas o no selladas adecuadamente. A través de dichas fisuras, el agua procedente del exterior (suelo circundante), atraviesa la masa de concreto, arrastrando sales solubles, en este caso el hidróxido de calcio del concreto, hacia la superficie.</p> | | | | | <p>Las eflorescencias son depósitos de sales solubles sobre la superficie del material, por lo tanto, el agua va desalojando el hidróxido de calcio de la masa de concreto, desprotegiéndolo, y causando una posible reducción en su PH, además de hacerlo más poroso (pérdida de densidad). Esta patología es un detonante en la pérdida de la durabilidad en el concreto.</p> | | | | | <p>Se debe realizar la limpieza y retiro de los residuos de calcio depositados en la superficie del concreto, realizar el tratamiento de la junta constructiva y realizar el sello de esta. Generalmente este tipo de fisuras se sella inyectándola, con el fin de crear monolitismo del elemento, y evitar la infiltración a través de ella.</p> | | | |

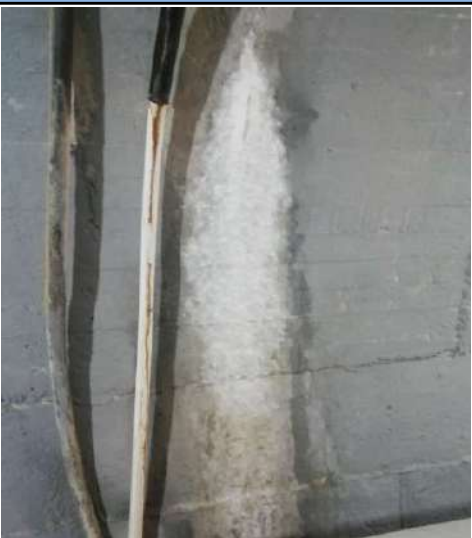
| FICHA CLASIFICACIÓN Y TIPIFICACIÓN DE PATOLOGÍA | | | | | | | | | | FECHA 03 abr 2020 | | FICHA - FH08 | |
|---|---|---|---|---|---|---|---|---|---|---|---|---|--|
| <p>La lesión presentada en el revestimiento de concreto del túnel, consiste en una eflorescencia depositada sobre la superficie del material a través de un pase de tubería y una junta mal tratada. Este tipo de patologías se genera por la presencia de fisuras o grietas generadas durante el proceso constructivo, debido a juntas de construcción mal tratadas o no selladas adecuadamente, y en este caso también por un pase de tubería no tratado adecuadamente. A través de dichas fisuras, el agua procedente del exterior (suelo circundante), atraviesa la masa de concreto, arrastrando sales solubles, en este caso el hidróxido del calcio del concreto, hacia la superficie.</p> | | | | | <p>Las eflorescencias son depósitos de sales solubles sobre la superficie del material, por lo tanto, el agua va desalojando el hidróxido de calcio de la masa de concreto, desprotegiéndolo, y causando una posible reducción en su PH, además de hacerlo más poroso (pérdida de densidad). Esta patología es un detonante en la pérdida de la durabilidad en el concreto.</p> | | | | | <p>Se debe realizar la limpieza y retiro de los residuos de calcio depositados en la superficie del concreto, realizar el tratamiento de la junta constructiva y realizar el sello de esta. Se debe reparar y sellar adecuadamente el pase de tubería, con el fin de eliminar la infiltración y eflorescencia.</p> | | | |

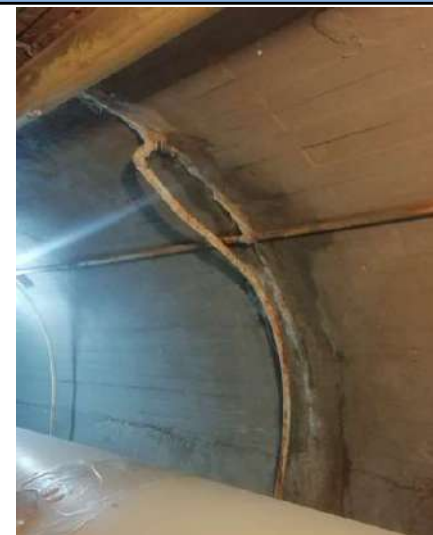
| FICHA CLASIFICACIÓN Y TIPIFICACIÓN DE PATOLOGÍA | | | | | | | | | | FECHA 03 abr 2020 | | FICHA - FH09 | |
|---|---|---|---|---|---|---|---|---|---|---|---|---|--|
| <p>La lesión presentada en el revestimiento de concreto del túnel, consiste en una eflorescencia depositada sobre la superficie del material. Este tipo de patologías se genera por la presencia de fisuras o grietas generadas durante el proceso constructivo, debido a juntas de construcción mal tratadas o no selladas adecuadamente. A través de dichas fisuras, el agua procedente del exterior (suelo circundante), atraviesa la masa de concreto, arrastrando sales solubles, en este caso el hidróxido de calcio del concreto, hacia la superficie.</p> | | | | | <p>Las eflorescencias son depósitos de sales solubles sobre la superficie del material, por lo tanto, el agua va desalojando el hidróxido de calcio de la masa de concreto, desprotegiéndolo, y causando una posible reducción en su PH, además de hacerlo más poroso (pérdida de densidad). Esta patología es un detonante en la pérdida de la durabilidad en el concreto.</p> | | | | | <p>Se debe realizar la limpieza y retiro de los residuos de calcio depositados en la superficie del concreto, realizar el tratamiento de la junta constructiva y realizar el sello de esta. Generalmente este tipo de fisuras se sella inyectándola, con el fin de crear monolitismo del elemento, y evitar la infiltración a través de ella.</p> | | | |

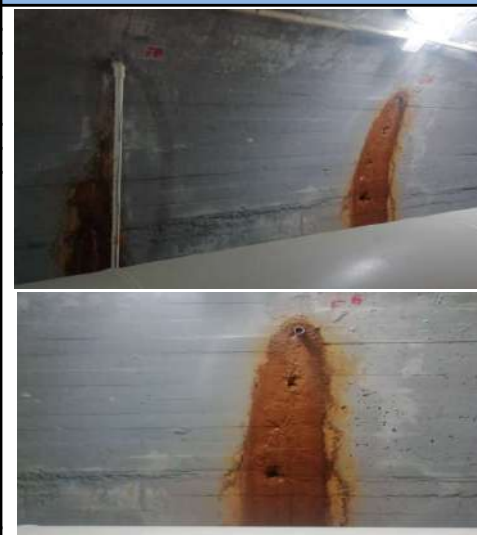
| FICHA CLASIFICACIÓN Y TIPIFICACIÓN DE PATOLOGÍA | | | | | | | | | | FECHA 03 abr 2020 | | FICHA - FH11 | |
|---|---|---|---|---|---|---|---|---|---|---|---|---|--|
| <p>La lesión presentada en el revestimiento de concreto del túnel, consiste en una eflorescencia depositada sobre la superficie del material. Este tipo de patologías se genera por la presencia de fisuras o grietas generadas durante el proceso constructivo, debido a juntas de construcción mal tratadas o no selladas adecuadamente. A través de dichas fisuras, el agua procedente del exterior (suelo circundante), atraviesa la masa de concreto, arrastrando sales solubles, en este caso el hidróxido de calcio del concreto, hacia la superficie.</p> | | | | | <p>Las eflorescencias son depósitos de sales solubles sobre la superficie del material, por lo tanto, el agua va desalojando el hidróxido de calcio de la masa de concreto, desprotegiéndolo, y causando una posible reducción en su PH, además de hacerlo más poroso (pérdida de densidad). Esta patología es un detonante en la pérdida de la durabilidad en el concreto.</p> | | | | | <p>Se debe realizar la limpieza y retiro de los residuos de calcio depositados en la superficie del concreto, realizar el tratamiento de la junta constructiva y realizar el sello de esta. Generalmente este tipo de fisuras se sella inyectándola, con el fin de crear monolitismo del elemento, y evitar la infiltración a través de ella.</p> | | | |

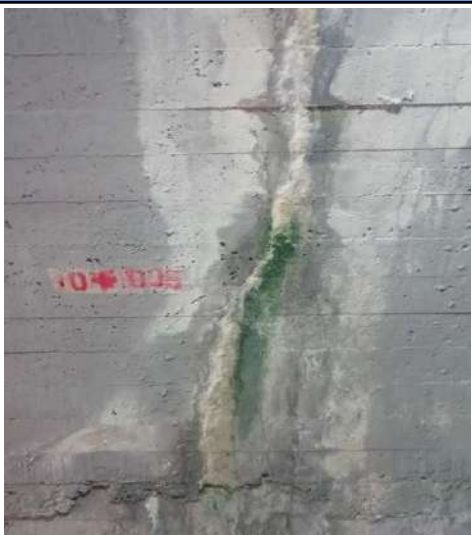
| FICHA CLASIFICACIÓN Y TIPIFICACIÓN DE PATOLOGÍA | | | | | | | | | | FECHA 03 abr 2020 | | FICHA - FH12 | |
|---|---|---|---|---|---|---|---|---|---|---|---|---|--|
| <p>La lesión presentada en el revestimiento de concreto del túnel, consiste en una eflorescencia depositada sobre la superficie del material. Este tipo de patologías se genera por la presencia de fisuras o grietas generadas durante el proceso constructivo, debido a juntas de construcción mal tratadas o no selladas adecuadamente. A través de dichas fisuras, el agua procedente del exterior (suelo circundante), a traviesa la masa de concreto, arrastrando sales solubles, en este caso el hidroxido del calcio del concreto, hacia la superficie.</p> | | | | | | <p>Las eflorescencias son depositos de sales solubles sobre la superficie del material, por lo tanto, el agua va desalojando el hidróxido de calcio de la masa de concreto, desprotegiendolo, y causando una posible reducción en su PH, además de hacerlo más poroso (perdida de densidad). Esta patologia es un detonante en la pérdida de la durabilidad en el concreto. La coloración de la eflorescencia, al parecer es producto de algún tipo de material presente en el subsuelo, por lo que se descarta algún tipo de proceso corrosivo en el acero de refuerzo. Este tipo de patologia se evidencia a través de fisuras, fractura y desprendimiento del recubrimiento de concreto.</p> | | | <p>Se debe realizar la limpieza y retiro de los residuos de calcio depositados en la superficie del concreto, realizar el tratamiento de la junta constructiva y realizar el sello de esta.</p> | | | | |

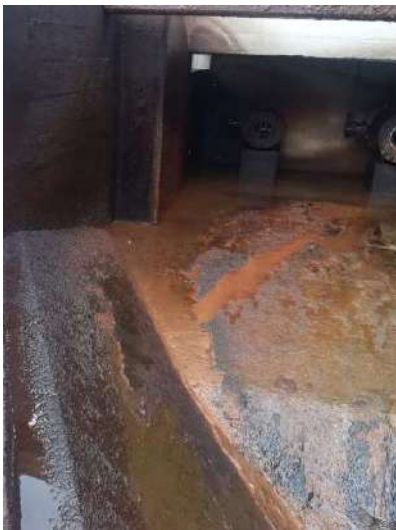
| FICHA CLASIFICACIÓN Y TIPIFICACIÓN DE PATOLOGÍA | | | | | | | | | | FECHA 03 abr 2020 | | FICHA - FH15 | |
|---|---|---|---|---|---|---|---|---|---|---|---|---|--|
| <p>La lesión presentada en el muro lateral izquierdo de la estructura de descarga, consiste en un desgaste o rosión superficial del material de concreto. Este tipo de patologías se genera por el potencial abrasivo del flujo de agua en la salida de la descarga, que al chocar contra la superficie del material, produce el desgaste de este y su erosión. Progresivamente ocurre una pérdida en la masa superficial del concreto, que al cabo del tiempo puede poner en riesgo su integridad.</p> | | | | | | <p>El desgaste producido por abrasión del flujo, o erosión, es generalmente ocasionado por la acción de fluidos que contienen partículas en suspensión, tal como ocurre en este tipo de obras, las cuales están sometidas a la constante fricción con el fluido generado por la descarga del embalse, a altas velocidades.</p> | | | | | | <p>Se debe realizar la limpieza y retiro de los residuos de concreto sueltos sobre la superficie del concreto. Para la reparación de la superficie de concreto dañada, se debe tener un sustrato firme y sano, para generar un puente adherente adecuado. Generalmente este tipo de lesiones se reparan con un mortero acrílico de excelente adherencia y buena resistencia mecánica. Podría recomendarse que el mortero de reparación tenga adición de fibras metálicas, el cual es bastante resistente a la abrasión.</p> | |

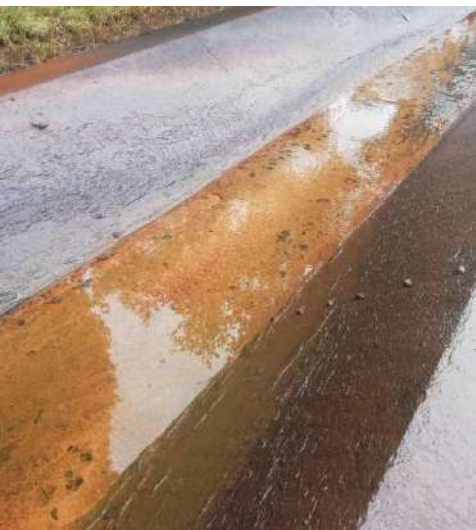
| FICHA CLASIFICACIÓN Y TIPIFICACIÓN DE PATOLOGÍA | | | | | | | | | | FECHA 03 abr 2020 | | FICHA - FH16 | |
|---|---|---|---|---|---|---|---|---|---|---|---|---|--|
| <p>La lesión presentada en la junta de expansión y control del muro de contención del canal, consiste en la afectación misma de la junta, presentando desportillamientos de los labios de la junta. Este tipo de patologías se genera por el deterioro del material de sello de la junta, por finalización de la vida útil del sello, fatiga en el material, o sencillamente por la no colocación del sello correspondiente. A través de dichas juntas, se genera la salida de agua se escorrentía superficial, o el paso de agua del entorno hacia en interior del canal.</p> | | | <p>El deterioro de las juntas de expansión y control, genera daños y desprendimientos de los labios de la misma, permitiendo el acceso con más facilidad del agua de escorrentía, ya que se aumenta la sección de la junta. Adicionalmente, por el ingreso del agua, se deteriora también las propiedades de la base o suelo de fundación, generando infiltraciones no deseadas. El constante acceso de agua a través de la junta, deteriora la base de la losa de fondo y las propiedades del material estructural, debido al flujo de agua, y la constante humedad.</p> | | | | | | | | | | |

| FICHA CLASIFICACIÓN Y TIPIFICACIÓN DE PATOLOGÍA | | | | | | | | | | FECHA 03 abr 2020 | | FICHA - FH16 | |
|---|---|---|---|---|---|---|---|---|---|---|---|---|--|
| | | | <p>Se debe realizar la limpieza y retiro de los residuos del sello existente. Reparar los posibles desportillamientos y pérdida de material de los labios de la junta. Sellar la junta con el material adecuado, que permita los movimientos de las unidades estructurales, y evite el ingreso de la humedad. Generalmente los sellos usados para este tipo de juntas son con base en materiales elastoméricos.</p> | | | | | | | | | | |

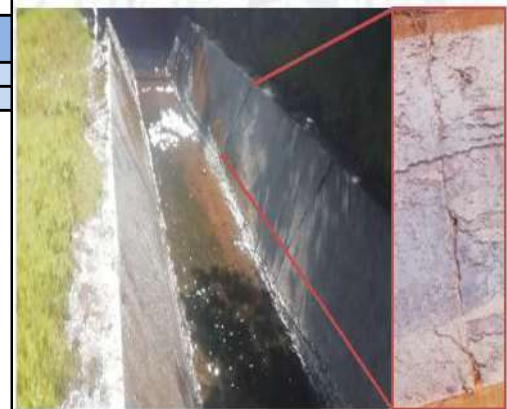
| FICHA CLASIFICACIÓN Y TIPIFICACIÓN DE PATOLOGÍA | | | | | | | | | | FECHA 03 abr 2020 | | FICHA - FH17 | |
|---|---|---|---|---|---|---|---|---|---|---|---|---|--|
| <p>La lesión presentada en la junta de expansión y control de la losa de fondo, consiste en la afectación misma de la junta, presentando afloramiento de material vegetal a través de esta. Este tipo de patologías se genera por el deterioro del material de sello de la junta, por finalización de la vida útil del sello, fatiga en el material, o mala colocación. A través de dichas juntas, se genera la entrada de agua se escorrentía superficial, dejando la junta permanentemente humeda, lo cual facilita el alojamiento material orgánico, afloramiento y crecimiento de material vegetal.</p> | | | <p>El deterioro de las juntas de expansión y control, genera daños y desprendimientos de los labios de la misma, permitiendo el acceso con más facilidad del agua de escorrentía, ya que se aumenta la sección de la junta. Adicionalmente, por el ingreso del agua, se deteriora también las propiedades de la base o suelo de fundación, generando infiltraciones no deseadas. El constante acceso de agua a través de la junta, deteriora la base de la losa de fondo y las propiedades del material estructural, debido al flujo de agua, y la constante humedad.</p> | | | | | | <p>Se debe realizar la limpieza y retiro de los residuos del sello existente. Reparar los posibles desportillamientos y pérdida de material de los labios de la junta. Sellar la junta con el material adecuado, que permita los movimientos de las unidades estructurales, y evite el ingreso de la humedad. Generalmente los sellos usados para este tipo de juntas son con base en materiales elastoméricos.</p> | | | | |

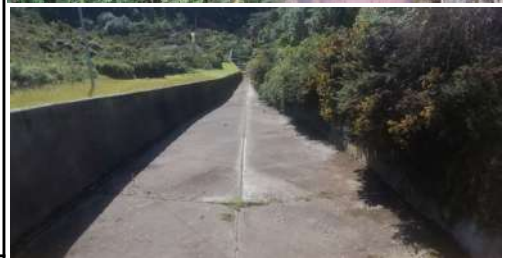
| FICHA CLASIFICACIÓN Y TIPIFICACIÓN DE PATOLOGÍA | | | | | | | | | | FECHA 03 abr 2020 | | FICHA - FN09 | |
|---|---|---|---|---|---|---|---|---|---|---|---|---|--|
| <p>La lesión presentada en la junta de expansión y control de la losa de fondo, consiste en la afectación misma de la junta. Este tipo de patologías se genera por el deterioro del material de sello de la junta, por finalización de la vida útil del sello, fatiga en el material, o mala colocación. A través de dichas juntas, se genera la entrada de agua se escorrentía superficial, dejando la junta permanentemente húmeda, lo cual facilita el alojamiento material orgánico, afloramiento y crecimiento de material vegetal.</p> | | | | | <p>El deterioro de las juntas de expansión y control, genera daños y desprendimientos de los labios de la misma, permitiendo el acceso con más facilidad del agua de escorrentía, ya que se aumenta la sección de la junta. Adicionalmente, por el ingreso del agua, se deteriora también las propiedades de la base o suelo de fundación, generando infiltraciones no deseadas. El constante acceso de agua a través de la junta, deteriora la base de la losa de fondo y las propiedades del material estructural, debido al flujo de agua, y la constante humedad.</p> | | | | | <p>Se debe realizar la limpieza y retiro de los residuos del sello existente. Reparar los posibles desportillamientos y pérdida de material de los labios de la junta. Sellar la junta con el material adecuado, que permita los movimientos de las unidades estructurales, y evite el ingreso de la humedad. Generalmente los sellos usados para este tipo de juntas son con base en materiales elastoméricos.</p> | | | |

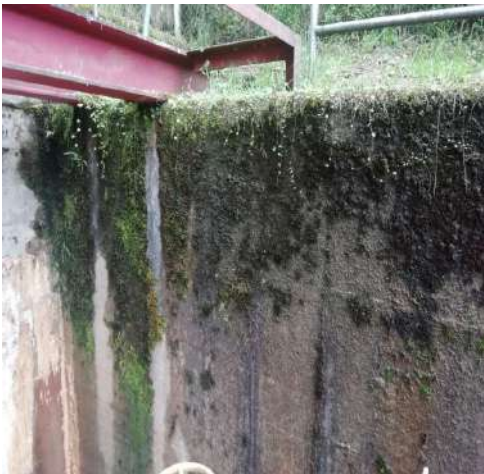
| FICHA CLASIFICACIÓN Y TIPIFICACIÓN DE PATOLOGÍA | | | | | | | | | | FECHA 03 abr 2020 | | FICHA - FN12 | |
|---|---|---|---|---|---|---|---|---|---|---|---|---|--|
| <p>La lesión presentada en la junta de expansión y control del muro de contención izquierdo del canal, consiste en la afectación misma de la junta, presentando afloramiento de material vegetal a través de esta. Este tipo de patologías se genera por el deterioro del material de sello de la junta, por finalización de la vida útil del sello, fatiga en el material, o mala colocación. A través de dichas juntas, se genera la entrada de agua se escorrentía superficial, dejando la junta permanentemente húmeda, lo cual facilita el alojamiento material orgánico, afloramiento y crecimiento de material vegetal.</p> | | | | | | <p>El deterioro de las juntas de expansión y control, genera daños y desprendimientos de los labios de la misma, permitiendo el acceso con más facilidad del agua de escorrentía, ya que se aumenta la sección de la junta. Adicionalmente, por el ingreso del agua, se deteriora también las propiedades de la base o suelo de fundación, generando infiltraciones no deseadas. El constante acceso de agua a través de la junta, deteriora la base de la losa de fondo y las propiedades del material estructural, debido al flujo de agua, y la constante humedad.</p> | | | | | | <p>Se debe realizar la limpieza y retiro de los residuos del sello existente. Reparar los posibles desportillamientos y pérdida de material de los labios de la junta. Sellar la junta con el material adecuado, que permita los movimientos de las unidades estructurales, y evite el ingreso de la humedad. Generalmente los sellos usados para este tipo de juntas son con base en materiales elastoméricos.</p> | |

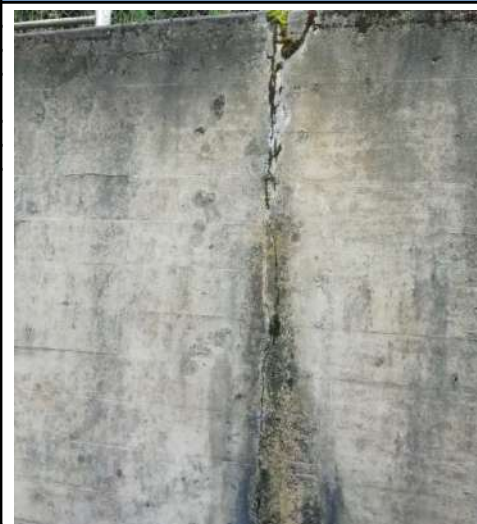
| FICHA CLASIFICACIÓN Y TIPIFICACIÓN DE PATOLOGÍA | | | | | | | | | | FECHA 03 abr 2020 | | FICHA - FN13 | |
|---|---|---|---|---|---|---|---|---|---|---|---|---|--|
| <p>La lesión presentada en la junta de expansión y control del muro de contención derecho del canal, consiste en una eflorescencia depositada sobre la superficie y fondo del material. Este tipo de patologías se genera por la presencia de fisuras o grietas generadas durante el proceso constructivo, debido a juntas de construcción mal tratadas o no selladas adecuadamente. A través de dichas fisuras, el agua procedente del exterior (suelo circundante), a traviesa la masa de concreto, arrastrando sales solubles, en este caso el hidroxido del calcio del concreto, hacia la superficie.</p> | | | | | | <p>Las eflorescencias son depositos de sales solubles sobre la superficie del material, por lo tanto, el agua va desalojando el hidróxido de calcio de la masa de concreto, desprotegiendolo, y causando una posible reducción en su PH, además de hacerlo más poroso (perdida de densidad). Esta patologia es un detonante en la pérdida de la durabilidad en el concreto.</p> | | | | | | <p>Se debe realizar la limpieza y retiro de los residuos del sello existente. Reparar los posibles desportillamientos y pérdida de material de los labios de la junta. Sellar la junta con el material adecuado, que permita los movimientos de las unidades estructurales, y evite el ingreso de la humedad. Generalmente los sellos usados para este tipo de juntas son con base en materiales elastoméricos.</p> | |

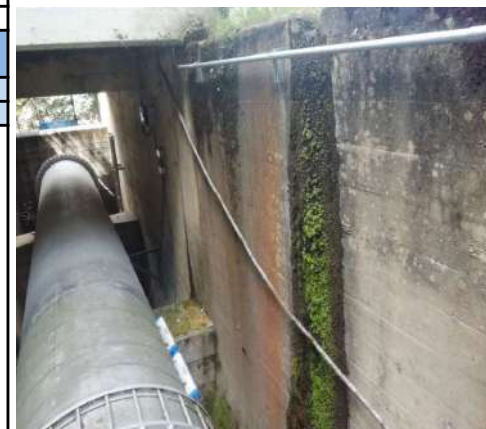
| FICHA CLASIFICACIÓN Y TIPIFICACIÓN DE PATOLOGÍA | | | | | | | | | | FECHA 03 abr 2020 | | FICHA - FN15 | |
|---|---|---|---|---|---|---|---|---|---|---|---|---|--|
| <p>La lesión presentada en el muro de contención derecho del canal, consiste en una eflorescencia depositada sobre la superficie del material, cerca a la corona del muro. Este tipo de patologías se genera por la presencia de fisuras o grietas generadas durante el proceso constructivo, debido a juntas de construcción mal tratadas o no selladas adecuadamente. A través de dichas fisuras, el agua procedente del exterior (suelo circundante), a traviesa la masa de concreto, arrastrando sales solubles, en este caso el hidroxido del calcio del concreto, hacia la superficie.</p> | | | | | <p>Las eflorescencias son depositos de sales solubles sobre la superficie del material, por lo tanto, el agua va desalojando el hidróxido de calcio de la masa de concreto, desprotegiendolo, y causando una posible reducción en su PH, además de hacerlo más poroso (perdida de densidad). Esta patologia es un detonante en la pérdida de la durabilidad en el concreto.</p> | | | | | <p>Se debe realizar la limpieza y retiro de los residuos de calcio depositados en la superficie del concreto, realizar el tratamiento de la junta constructiva y realizar el sello de esta. Generalmente este tipo de fisuras se sella inyectandola, con el fin de crear monolitismo del elemento, y evitar la infiltración a traves de ella.</p> | | | |
