ESTUDIO PATOLÓGICO AL RECUBRIMIENTO EN LADRILLO DE 12  
COLUMNAS INTERNAS Y 2 EXTERNAS DE LA ALCALDIA DE YOPAL-  
CASANARE

UNIVERSIDAD SANTO TOMÁS  
DECANATURA DE UNIVERSIDAD ABIERTA Y A DISTANCIA  
ESPECIALIZACIÓN PATOLOGÍA DE LA CONSTRUCCIÓN  
YOPAL, 30 DE AGOSTO DE 2018

Trabajo de grado para obtener el título de Especialista en Patología de la Construcción.

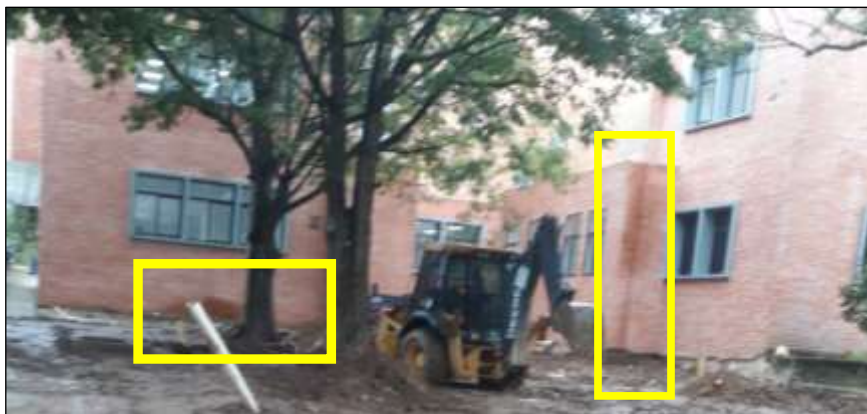
*Figura 11. Fuente: autores, (agosto de 2018). Humedad en construcción de área nueva edificio Alcaldía de Yopal.*

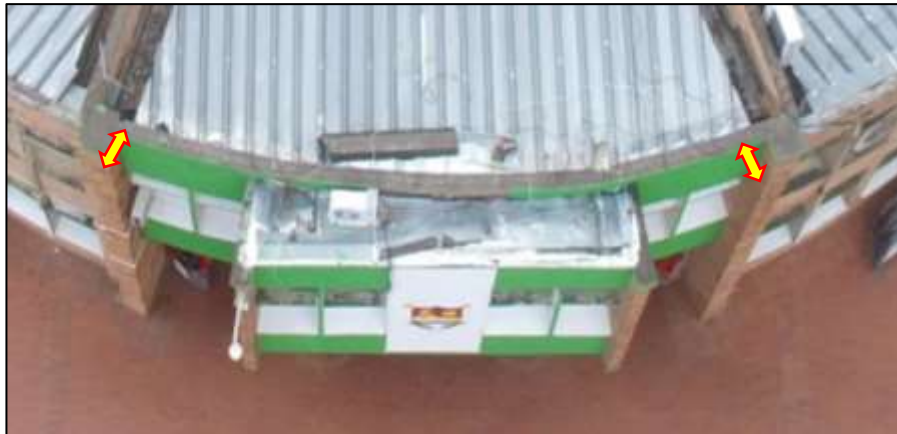
En la inspección se observa que las columnas que presentan grietas sobresalen del alineamiento de estos elementos, alineamiento que muestra los planos, es decir, a la vista se ven de mayor dimensión que las otras. Según lo que se infiere de acuerdo con lo que se observa, es que esta parte que sobresale de las columnas no son propias del elemento estructural sino que es una hilera de ladrillos que tienen la altura del edificio; debido a que en la parte superior presenta desprendimiento y en la parte inferior grietas se considerar que la falta de juntas de construcción entre las columnas mencionadas y el revestimiento que sobresale (figura 17) es lo que hace que el movimiento de dilatación y contracción de los materiales y el conjunto constructivo sea restringido y por lo tanto, se presenten estas lesiones.

Figura 17. Fuente: autores, (julio 13 de 2018). Las flechas indican la parte que sobresale del alineamiento de las columnas y que en sitio se evidencia que es en ladrillo, esta parte es la que presenta agrietamiento en los dos elementos, Alcaldía municipal de Yopal.

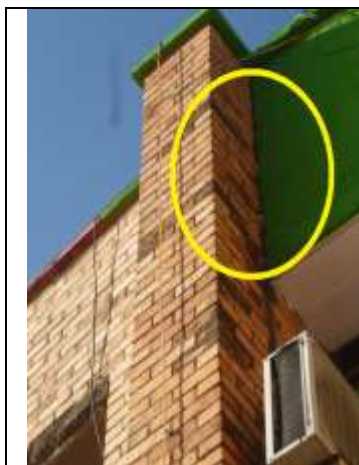
Figura 18. Lugar que presenta desprendimiento de la columna.

Figuras 18 y 19. Fuente: autores, (2018). Columna externa (derecha) donde se presenta agrietamiento y plano de cimentación donde se ubica el elemento, Alcaldía de Yopal.

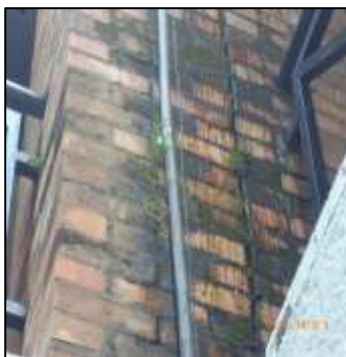
Figura 26. Musgo y plantas.

Figuras 26, 27 y 28. Fuente: autores, (enero de 2018). Lesiones biológicas encontradas en columnas, ladrillo de revestimiento Alcaldía Yopal.

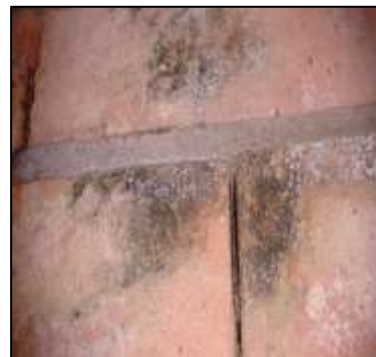
Figura 27. Hongos.

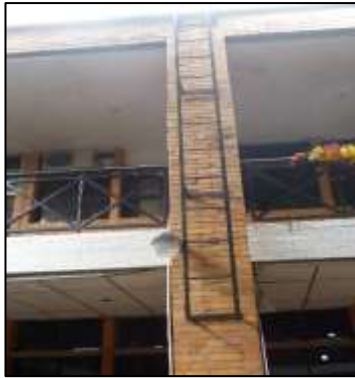
*Figura 29. Escalera empotrada.*

*Figuras 29, 30, 31. Fuente: autores, (enero 2018). Lesiones antropogénicas encontradas en columnas, ladrillo de revestimiento Alcaldía Yopal.*

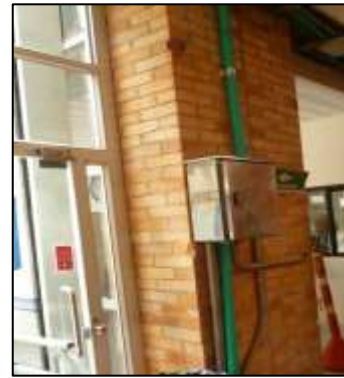
*Figura 31. Cables eléctricos y de datos.*

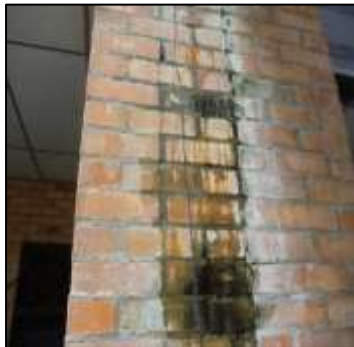
*Figura 32. Humedad en columna.*

*Figuras 32, 33 y 34. Fuente: autores, (enero y agosto 2018). Lesiones físicas encontradas en columnas, ladrillo de revestimiento Alcaldía Yopal.*

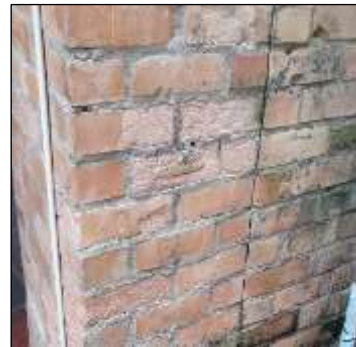
*Figura 34. Desintegración del elemento.*

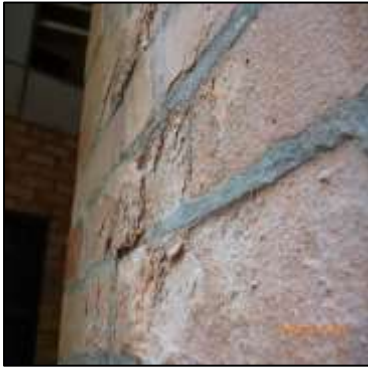
Figura 35. Criptoflorescencias.

Figuras 35, 36 y 37. Fuente: autores, (enero y agosto 2018). Lesiones químicas encontradas en columnas, ladrillo de revestimiento Alcaldía Yopal.

Clasificamos estas lesiones con base en el análisis visual y de acuerdo con el concepto de criptoflorescencias “son sales que se cristalizan al interior del elemento ocasionando la rotura del material cuando la humedad no se elimina por acción del viento” (Broto, C, 2012); esto nos permite inferir que seguramente es la patología que presenta los elementos.

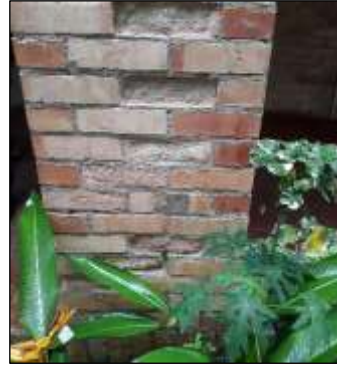
Figura 37. Criptoflorescencias.

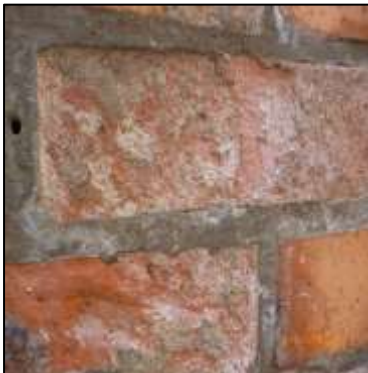
Figura 38. Eflorescencias.

Figuras 38, 39 y 40. Fuente: autores, (enero y Julio de 2018). Lesiones químicas de gran impacto encontradas en el ladrillo de revestimiento de las columnas, internas y expuestas, Alcaldía municipal Yopal.

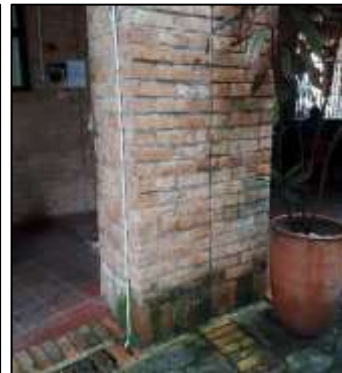
Figura 40. Eflorescencias.

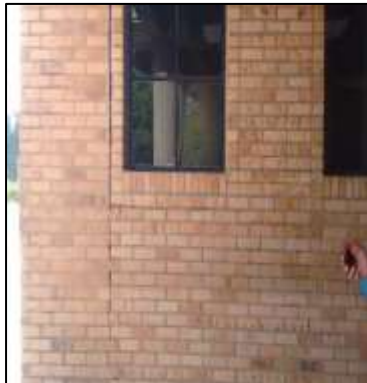
Figura 41. Grieta columna 2.

Figuras 41, 42 y 43. Fuente: autores, (enero de 2018). Lesiones mecánicas encontradas en columnas, ladrillo de revestimiento Alcaldía Yopal.

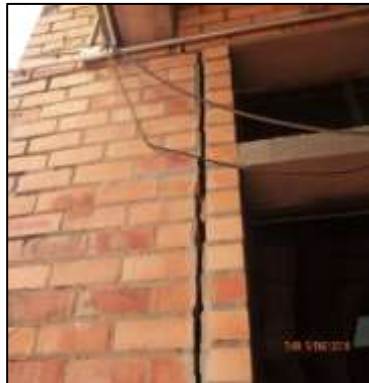
Figura 42. Grieta columna 2.

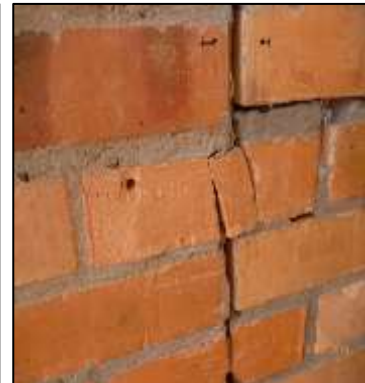
Figura 43. Grieta que rompe ladrillo.

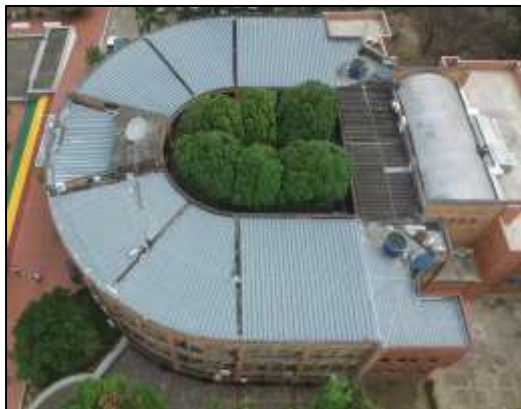
En los planos de diseño se observa que para los canales de drenaje de agua lluvia se maneja un área libre entre 20 y 25 centímetros, actualmente este espacio no se observa en estos canales debido a que la cubierta se superpone.

Figura 45. Estado actual de la cubierta.

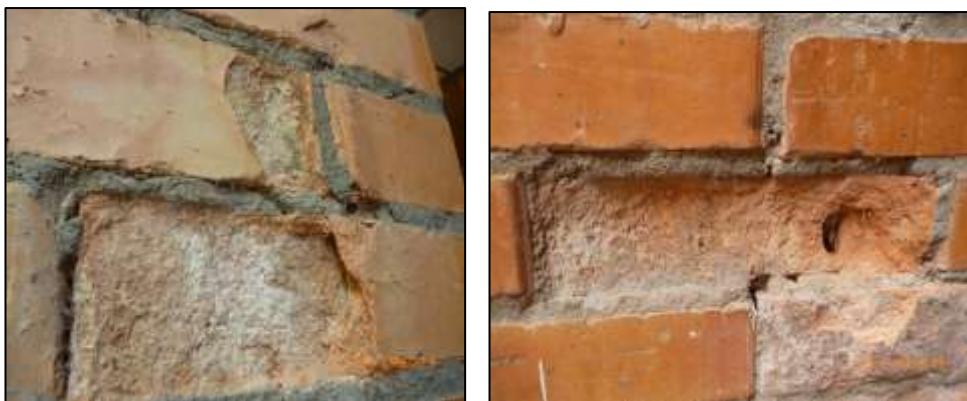
Cuando la capilaridad es lenta y la evaporación es rápida los depósitos de sal quedan al interior de los poros del material, los cuales al cristalizarse luego que el agua se evapora someten al material a una presión interna que causa expansión y comprometen la superficie del material, generando la ruptura de este desde el interior.

*Figura 55. Ladrillo afectado por criptoeflorescencias. Figura 56. Ladrillo afectado por criptoeflorescencias.*  
Figuras 55, 56. Fuente: autores, (enero 2018). Ladrillo de revestimiento afectado por cripto eflorescencias, columnas internas Alcaldía Yopal.

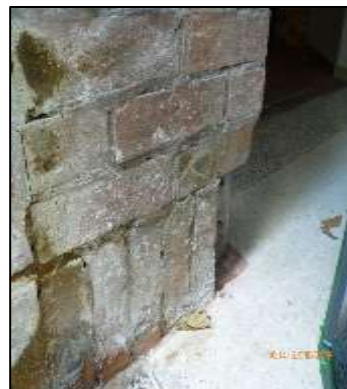
Figura 65. Eflorescencias tipo II.

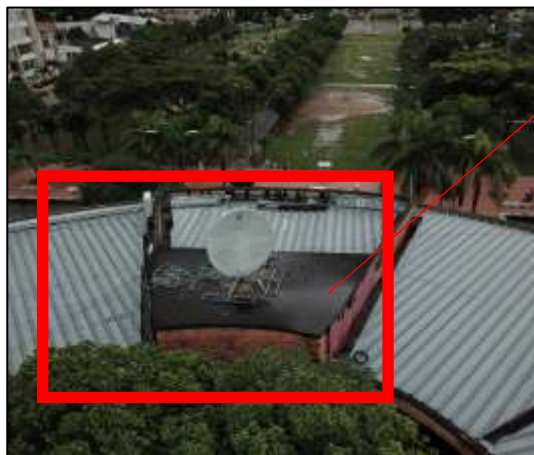
Figura 68. Placa que almacena agua lluvia.

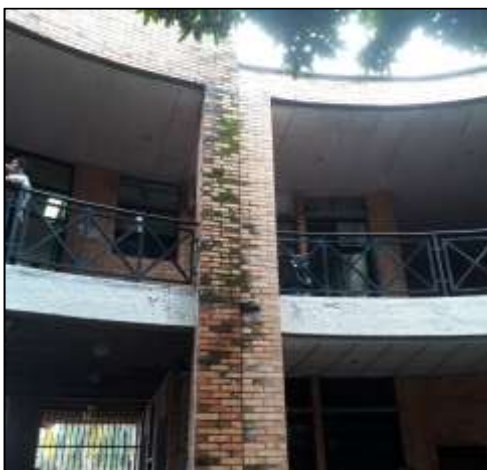
Figura 70. Estado actual ladrillo de revestimiento.

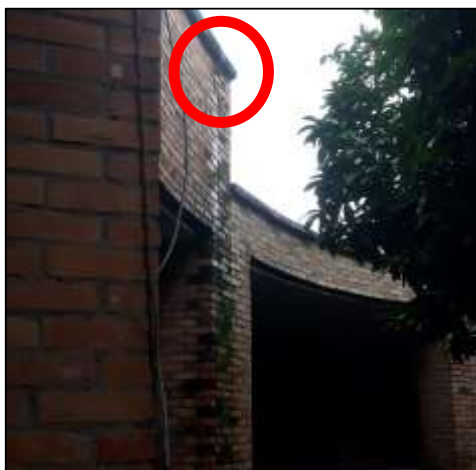
Figura 71. Infiltración en elemento cuatro.

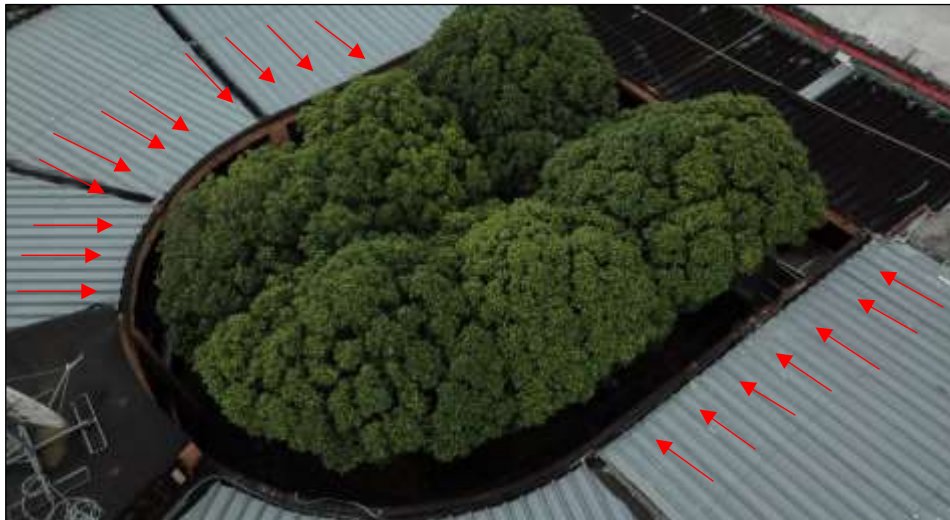
*Figura 72. Fuentes: autores, (julio de 2018), Cubierta actual que dirige el agua hacia la mampostería ubicada en la parte interna de la Alcaldía Yopal.*

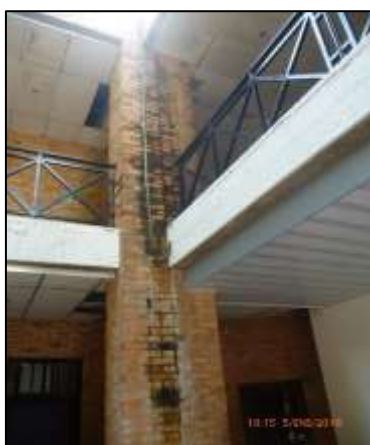
Figura 73. Humedad elemento 8.

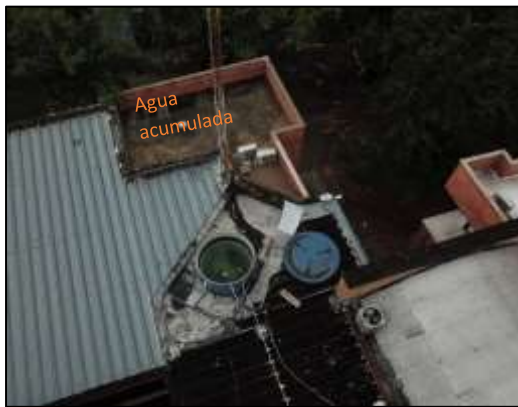
Figura 82. Agua acumulada en placa.

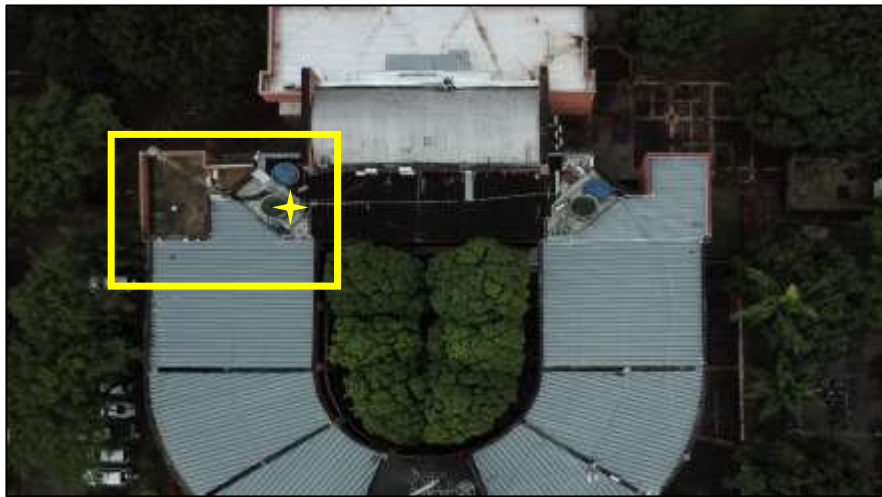
Figura 84. Fuente: autores, (12 de Julio 2018), Área afectada por acumulación de agua Alcaldía Yopal.

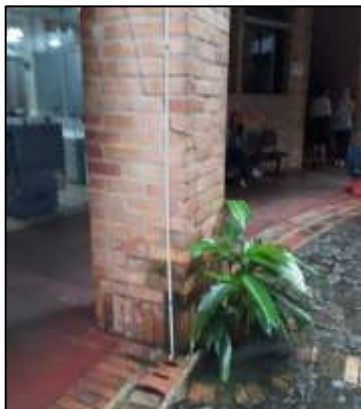
Figura 85. Plantas cercanas.

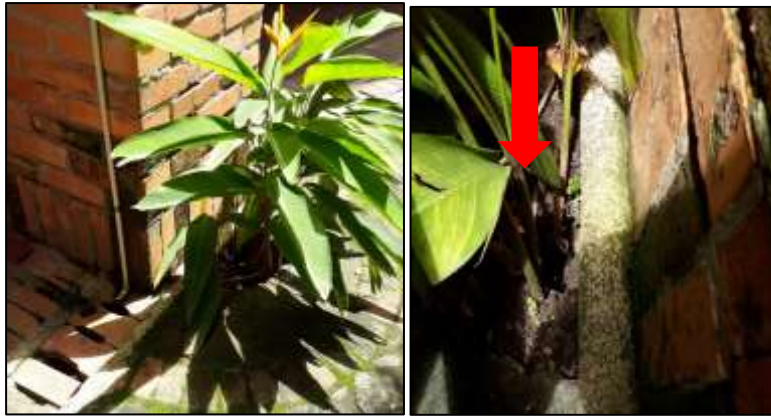
*Figura 91. Vegetación elemento 13.*
