**ESTUDIO PATOLÓGICO**  
**CONJUNTO RESIDENCIAL EDIFICIO DE PARQUEADEROS ALCAPARROS DE**  
**SAUZALITO, CIUDAD SALITRE**

**UNIVERSIDAD SANTO TOMÁS**  
**VICERRECTORÍA DE UNIVERSIDAD ABIERTA Y A DISTANCIA**  
**ESPECIALIZACIÓN PATOLOGÍA DE LA CONSTRUCCIÓN**  
**CIUDAD, 2019**

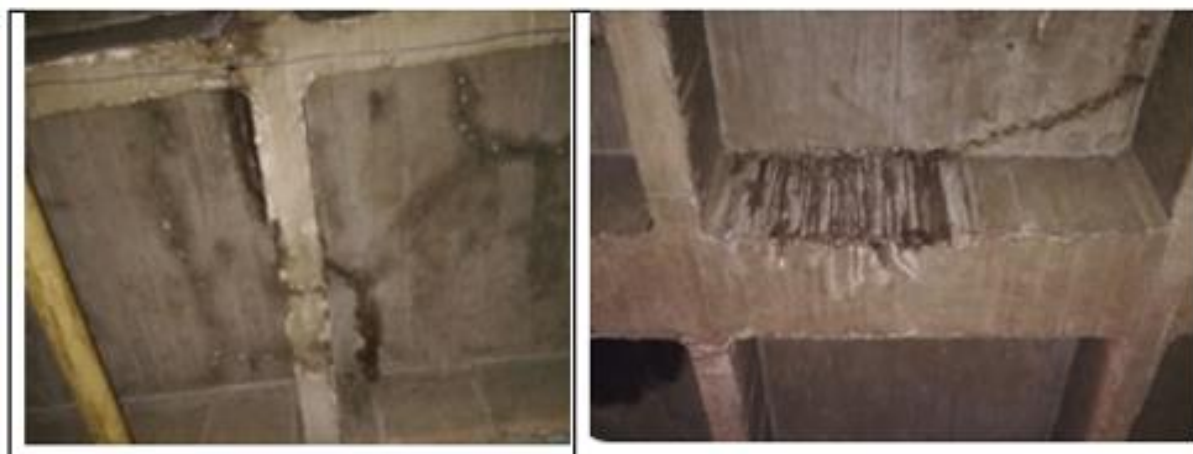
*Figura 8.* Humedades típicas en losa de entrepiso. Fuente: Elaboración propia.

En la figura 8, se puede observar las humedades típicas encontradas a lo largo de todo el elemento estructural principal en hormigón armado o losa aligerada de entrepiso con torta superior, en la cual se presenta humedad por filtración puntualmente en el área de casetones entre viguetas y vigas.

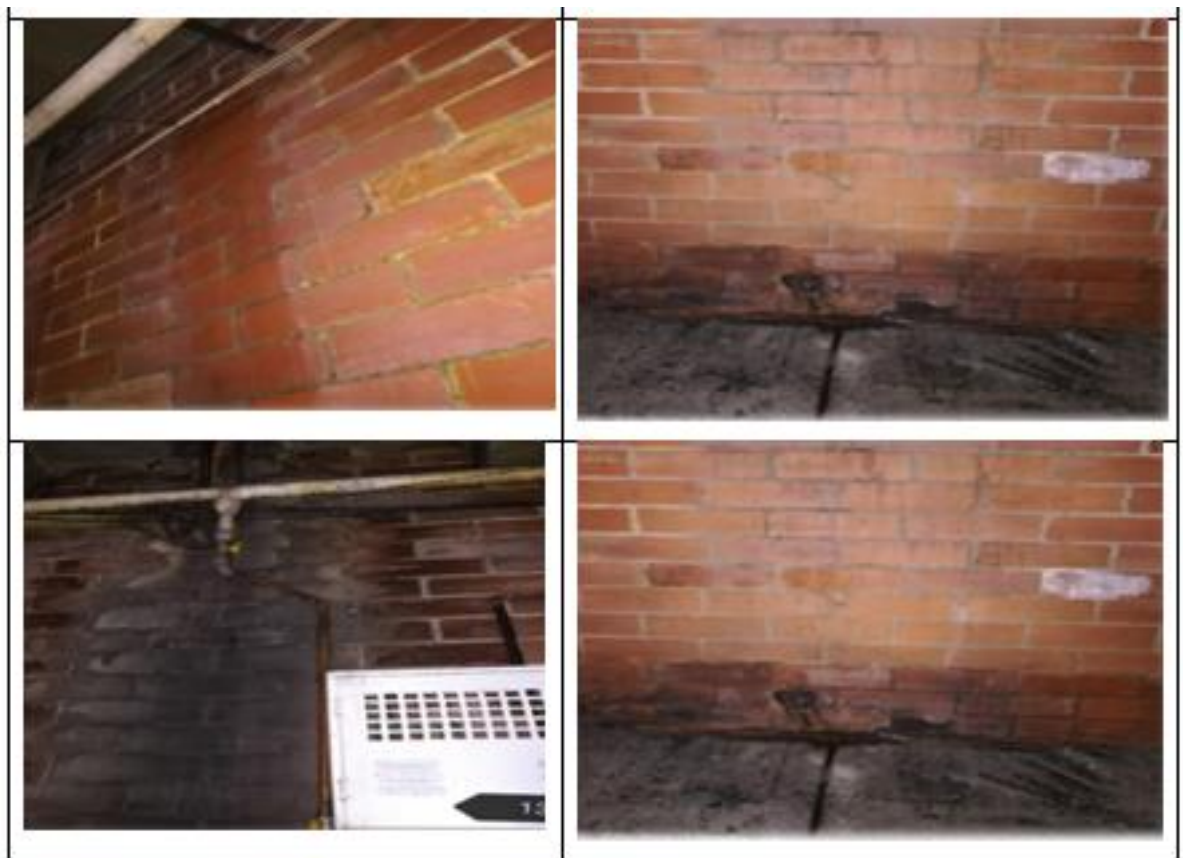
Por otro lado, en la mampostería, como se evidencia en la figura 9 se presenta humedad accidental debido a la rotura de tubos y humedad por capilaridad la cual también puede ser una humedad accidental como veremos en un análisis más adelante en este documento. Las anteriores premisas constituyen parte de las conclusiones iniciales que el equipo de trabajo consideró como punto de partida para llegar a la causa de las evidentes lesiones que estarían afectando el área de parqueo.

*Figura 9.* Humedades típicas en muros de mampostería. Fuente: Elaboración propia.

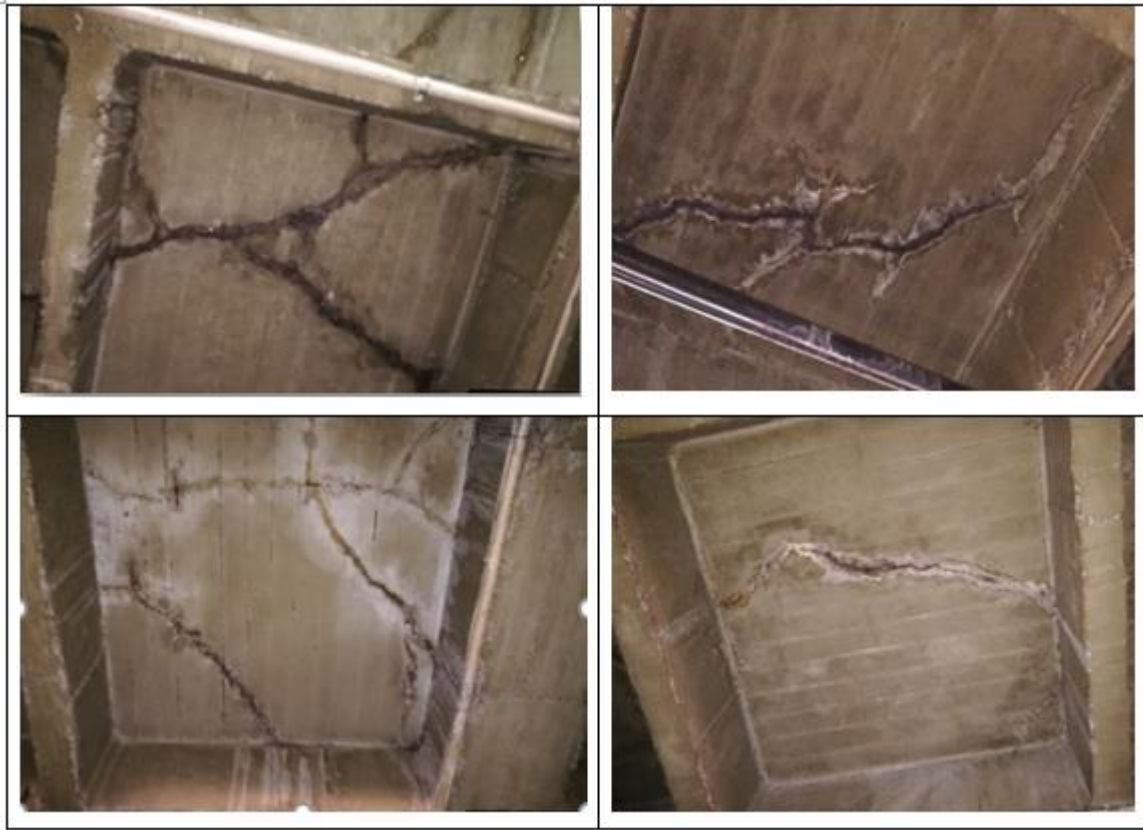
*Figura 10. Grietas y fisuras típicas en placa de entrepiso. fuente: Elaboración propia.*

Se puede observar en la figura 10 las grietas y fisuras típicas encontradas para la placa de entrepiso, las cuales son características a lo largo de gran parte de la estructura y permiten la filtración de agua y otros agentes característicos de las condiciones ambientales a las que esta expuesta la placa de cubierta, que cabe la pena aclarar, no se encuentra cubierta en su totalidad.

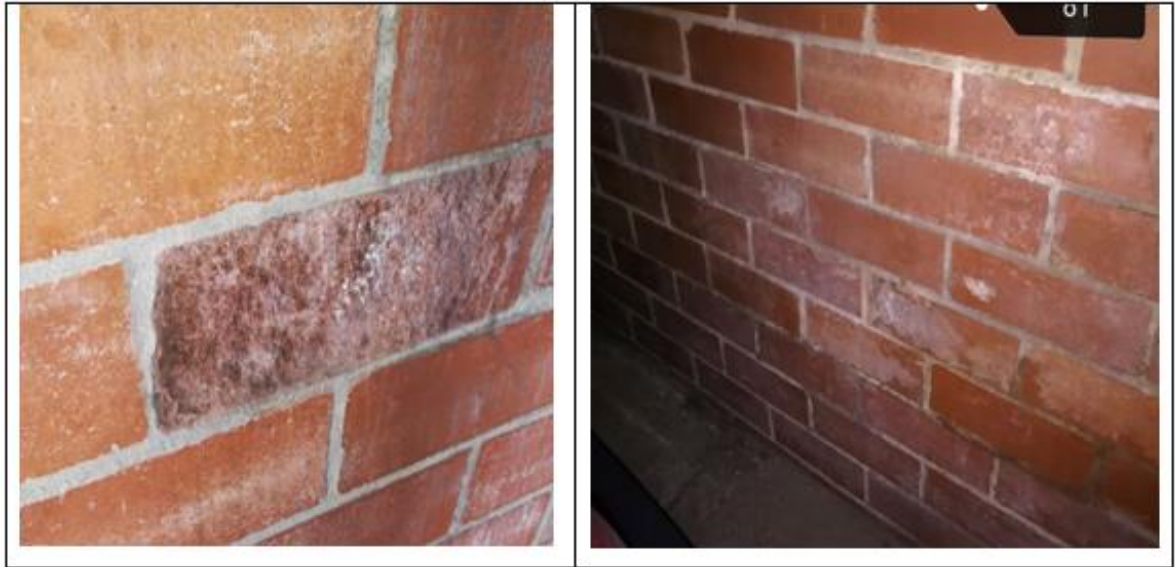
*Figura 11.* Erosiones en mampostería. Fuente: Elaboración propia.

Las erosiones presentadas en la figura 11, solo fueron identificadas en la mampostería, estas pudieron deberse a las condiciones ambientales del primer piso del parqueadero y puntualmente estos muros de cerramiento que se encuentran en la parte del fondo de la planta y también, al efecto de los gases químicos emitidos por los vehículos.

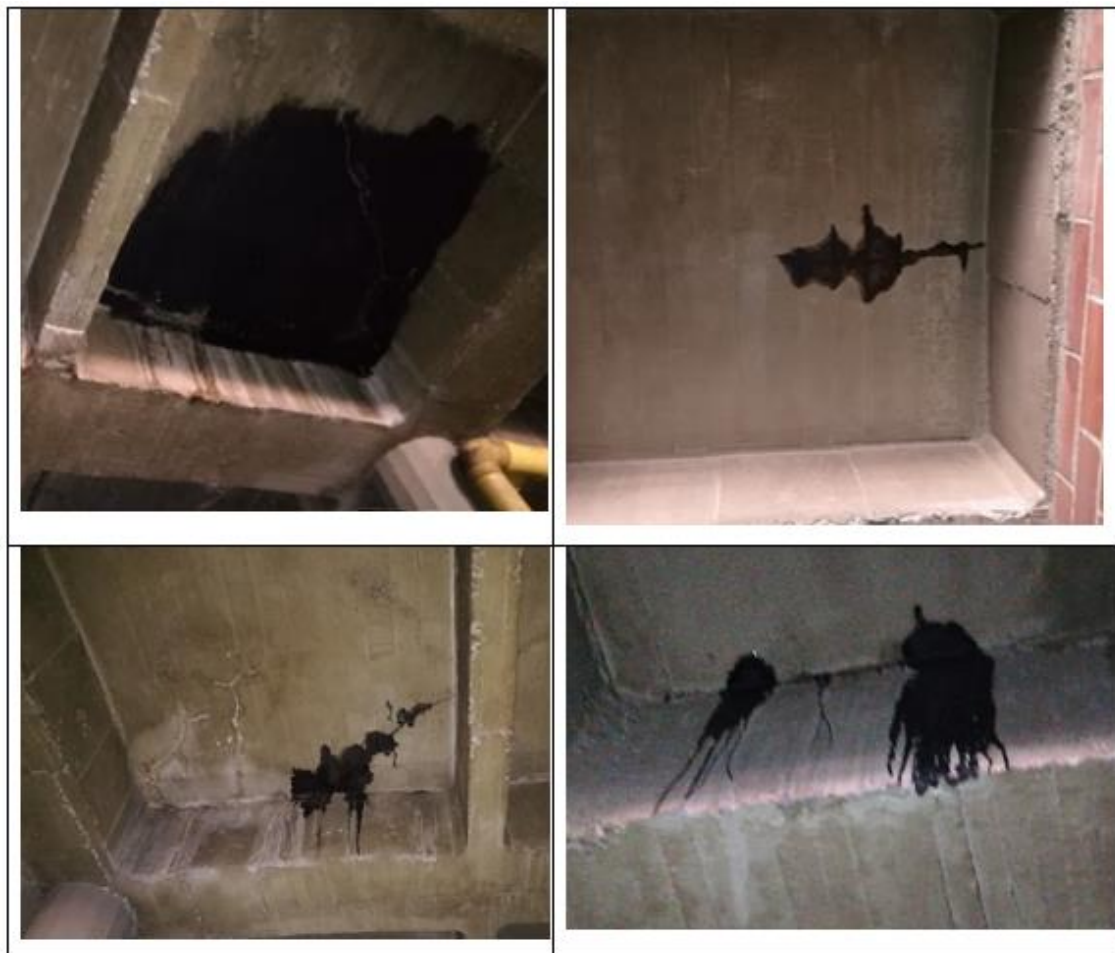
*Figura 12.* Filtraciones de emulsión asfáltica. Fuente: elaboración propia.

Se pudo observar que la placa también presenta filtración de emulsión asfáltica, proveniente de la reparación de la placa en la parte superior, es decir, en la superficie de rodadura del parqueadero en el segundo piso, filtraciones que se muestran en la figura 12.

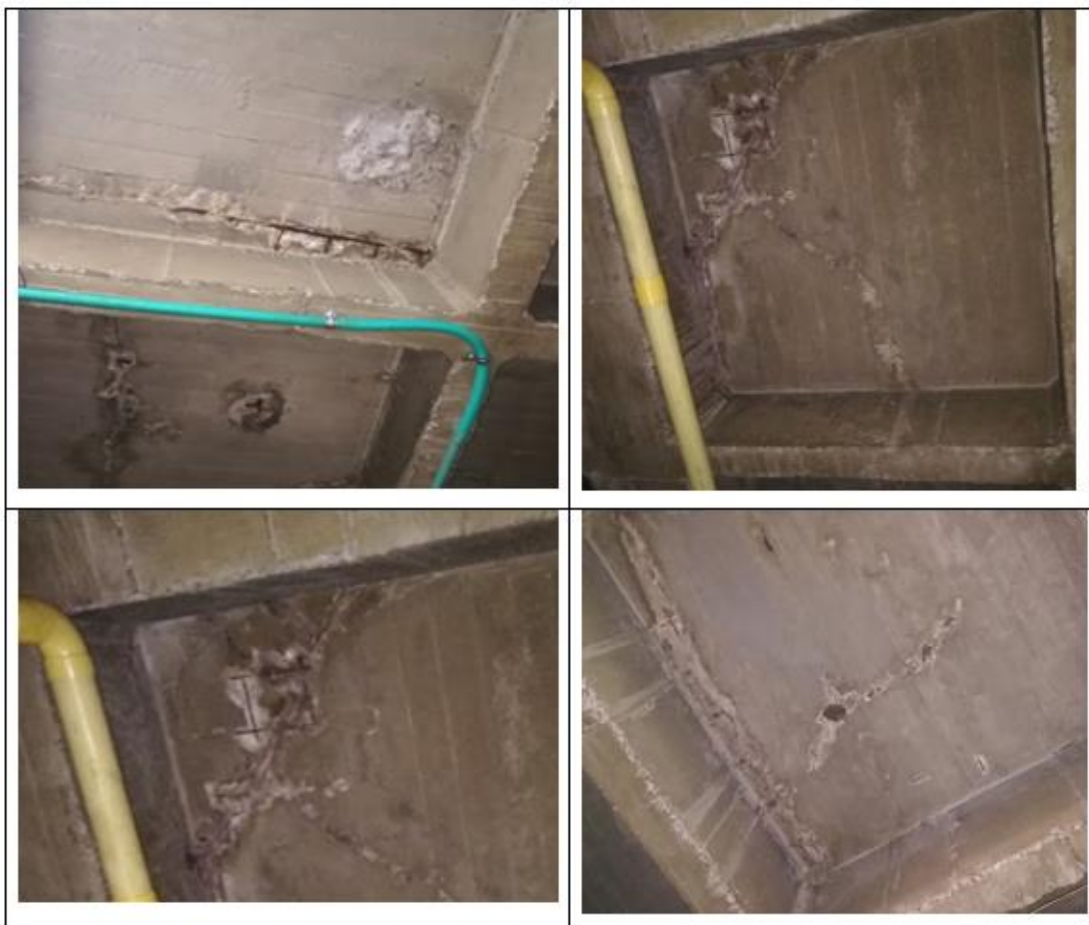
*Figura 13. Corrosión o carbonatación en los aceros de refuerzo de la placa. Fuente: elaboración propia.*

Otra lesión relevante en la estructura es la corrosión o carbonatación en los aceros de refuerzo de la placa, como se observa en la figura 13, donde ya ha existido un desprendimiento del concreto de recubrimiento y se observa el deterioro del acero de refuerzo.

| CORROSION Y CARBONATACIÓN | | |
|---|---|---|
| <b>Origen</b> | Al ser un edificio de parqueaderos, se encuentra expuesto a alto contenido de CO <sub>2</sub> , lo que ha generado que se genere carbonatación, bajando el PH del concreto, afectando la resistencia del acero de refuerzo generando procesos de expansión del mismo, por lo que en el concreto se ha generado fisuras y grietas. | |
| | Dado que no es un daño generalizado en toda la placa, es posible que donde se presente ella sido por fallas durante la construcción, donde no se tomaron medidas para suspender el acero de refuerzo, quedando este de manera superficial. Lo que ha generado que sea afectado de manera severa por agentes como carbonatación, humedad, y otros compuestos, Generando su corrosión y posterior expansión, fracturando de manera importante la superficie. | |

Con la técnica de hidrodemolición se pretende retirar el concreto contaminado, limpiar los aceros de refuerzo y determinar los espesores de las varillas, para sustituir las varillas que hayan perdido sección debido a la corrosión.

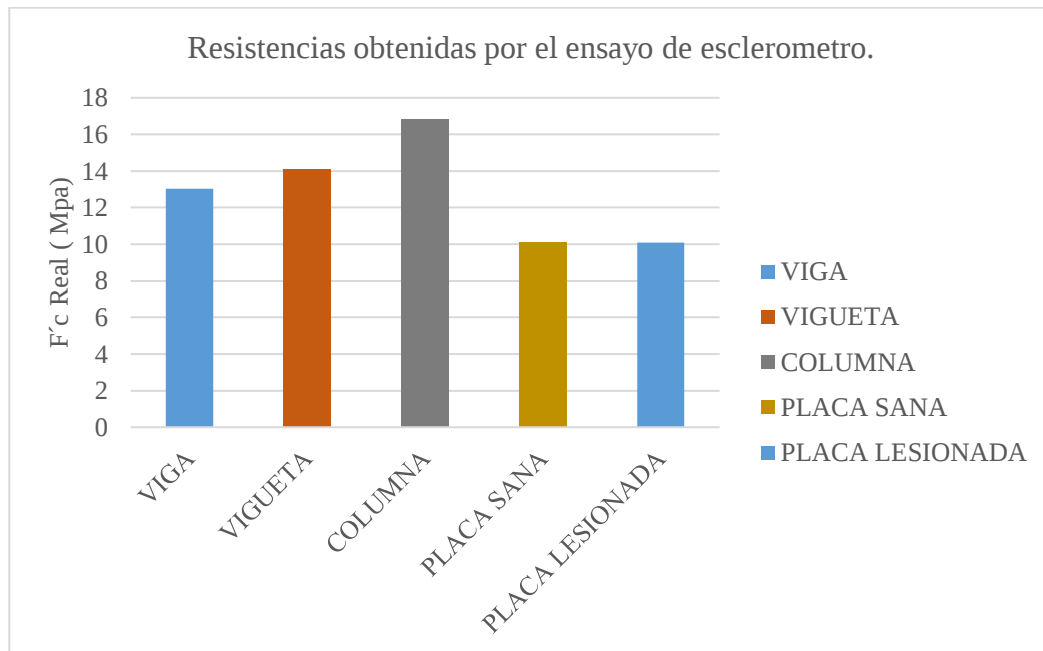
Figura 16. Resultados ensayo esclerómetro. Fuente: elaboración propia.

Los resultados que se muestran en la figura 16, ningún elemento cumple con mínimos de resistencia requeridos por la NSR 10, teniendo un requerimiento mínimo 21 Mpa de acuerdo con esta norma. También se puede observar que el concreto de la placa en su totalidad se encuentra afectado, pues se tomaron dos zonas de la placa una que mostraba carbonatación e exposición de los aceros de refuerzo al medio ambiente y otra zona relativamente sana es decir sin lesiones a la vista, pero al momento de ejecutar el ensayo se obtiene una resistencia de 10 Mpa para ambas zonas de la placa.

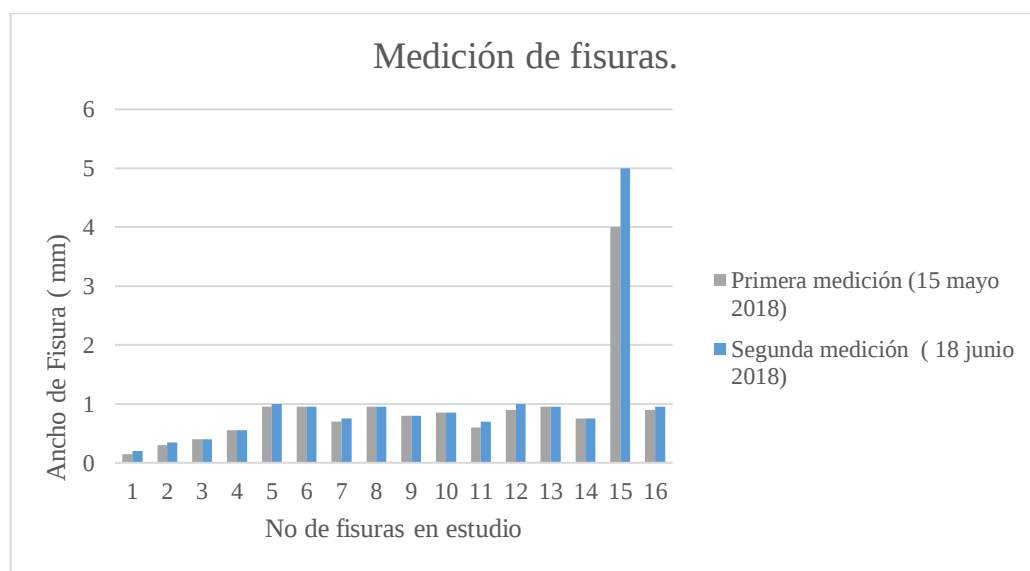
Figura 19. Resultados medición de grietas y fisuras. Fuente: elaboración propia.

El 56% de las fisuras medidas se encuentran activas, como se puede observar en la figura..
