**PASANTÍA DESARROLLADA EN LA ALCALDÍA DE TUNJA EN LA  
SECRETARÍA INFRAESTRUCTURA.**

**MIGUEL AUGUSTO SÁNCHEZ MELO  
COD: 2158071**

**UNIVERSIDAD SANTO TOMÁS DE AQUINO  
FACULTAD DE INGENIERÍA CIVIL  
TUNJA  
2020**

**TRABAJO REALIZADO PARA OPTAR POR EL TÍTULO DE INGENIERO CIVIL**

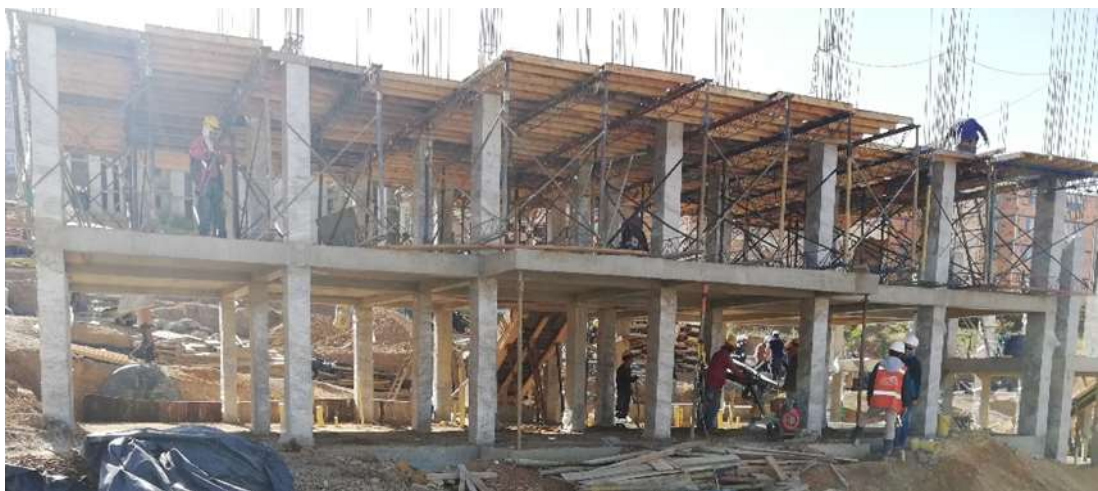
*ILUSTRACIÓN 5 SEGUIMIENTO A LA EJECUCIÓN CONSTRUCTIVA PLACA DE CONTRAPISO B4TB*

En esta actividad, se realizó acompañamiento a la ejecución constructiva de armado de la placa de contrapiso del Bloque 4 Torre B del proyecto Torres del Parque, donde se siguió la actividad de limpieza, compactación del afirmado y colocación de refuerzo para control de la retracción para este elemento estructural. Para la placa de contrapiso del Bloque 2 Torre B, se tomaron muestras de cilindros de concreto. Se observó, que a los 28 días el concreto resistió con lo requerido en el diseño estructural que establecía una resistencia de 21 MPa. (Anexo 15)

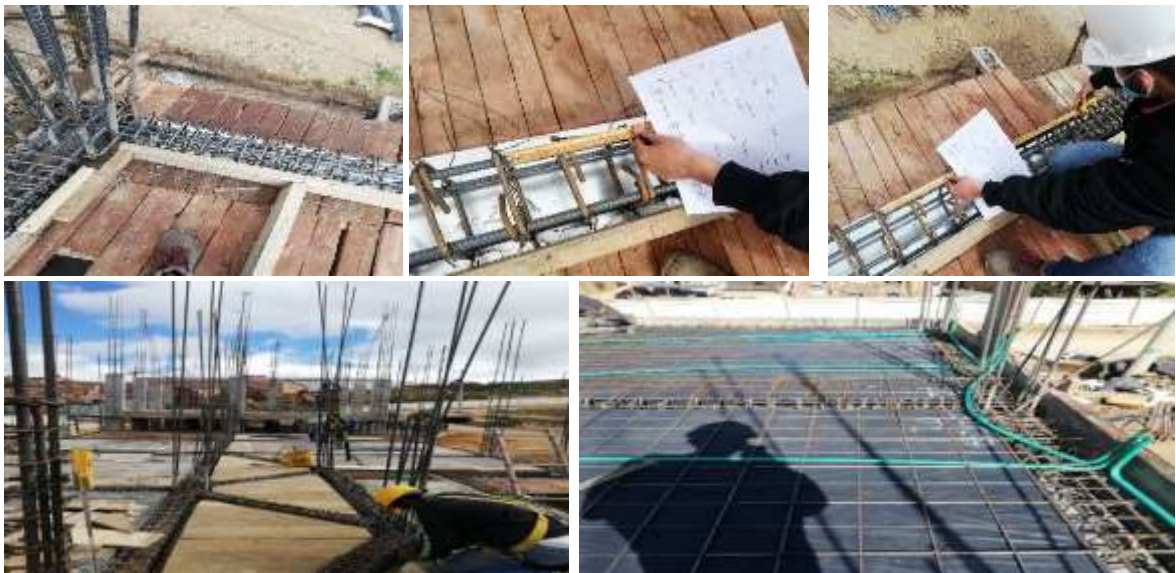
ILUSTRACIÓN 6 TRAZABILIDAD Y VERIFICACIÓN DE HIERROS

Se observó que en la conexión de los nudos la separación de los flejes, eran adecuados cumpliendo con los 50 mm en la zona de confinamiento de la viga como lo expresa la NSR 10 en el apartado C.21.3.4.6. Asimismo, se evidencia que no hay traslapo dentro de los nudos en las vigas que se revisaron durante el proceso de trazabilidad (NSR 10 C.21.3.4.5). Como también se garantizó en obra que la viga de la losa de entrepiso contara con los 4 cm de recubrimiento como mínimo para la protección del acero.

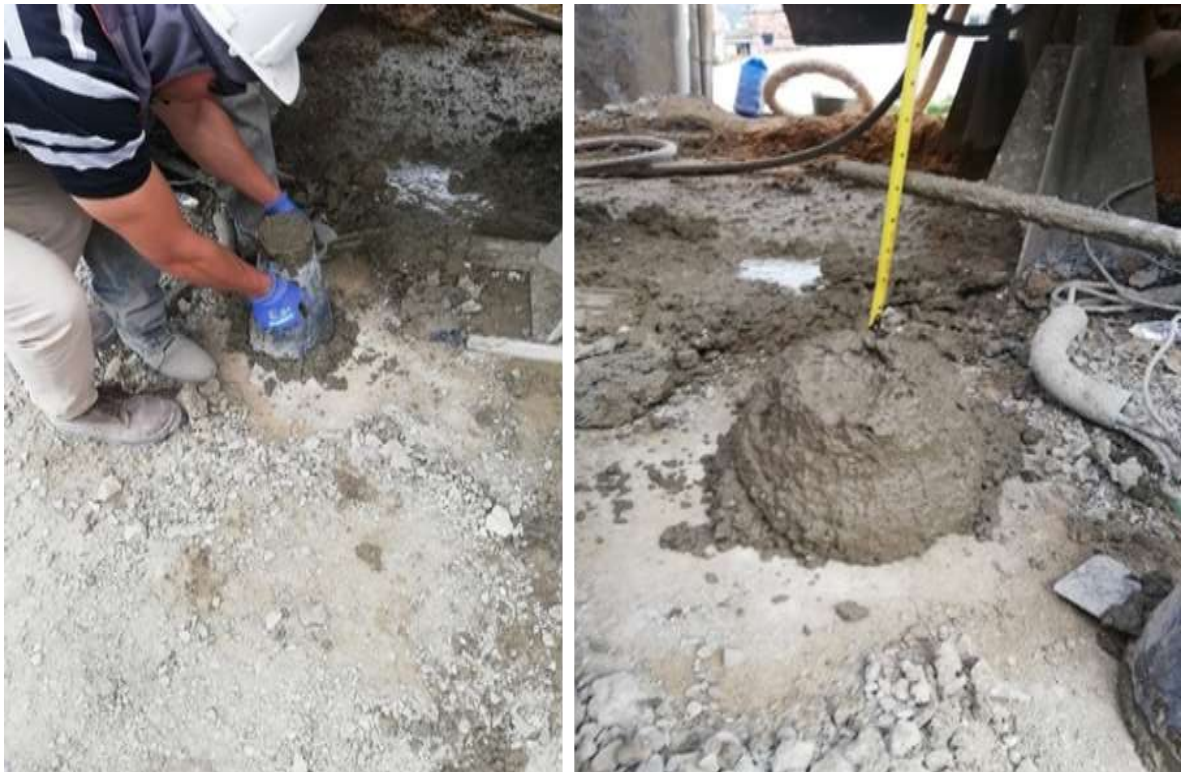
ILUSTRACIÓN 7 ASENTAMIENTO DE CONCRETO USADO EN LOSA ENTREPISO

Se deduce que se mejora el rendimiento en la obra cuando se inició a utilizar, la máquina para bombear el concreto. Igualmente, del ensayo de compresión de resistencia se obtuvo resultados acordes a los criterios del diseño. (Anexo 15).

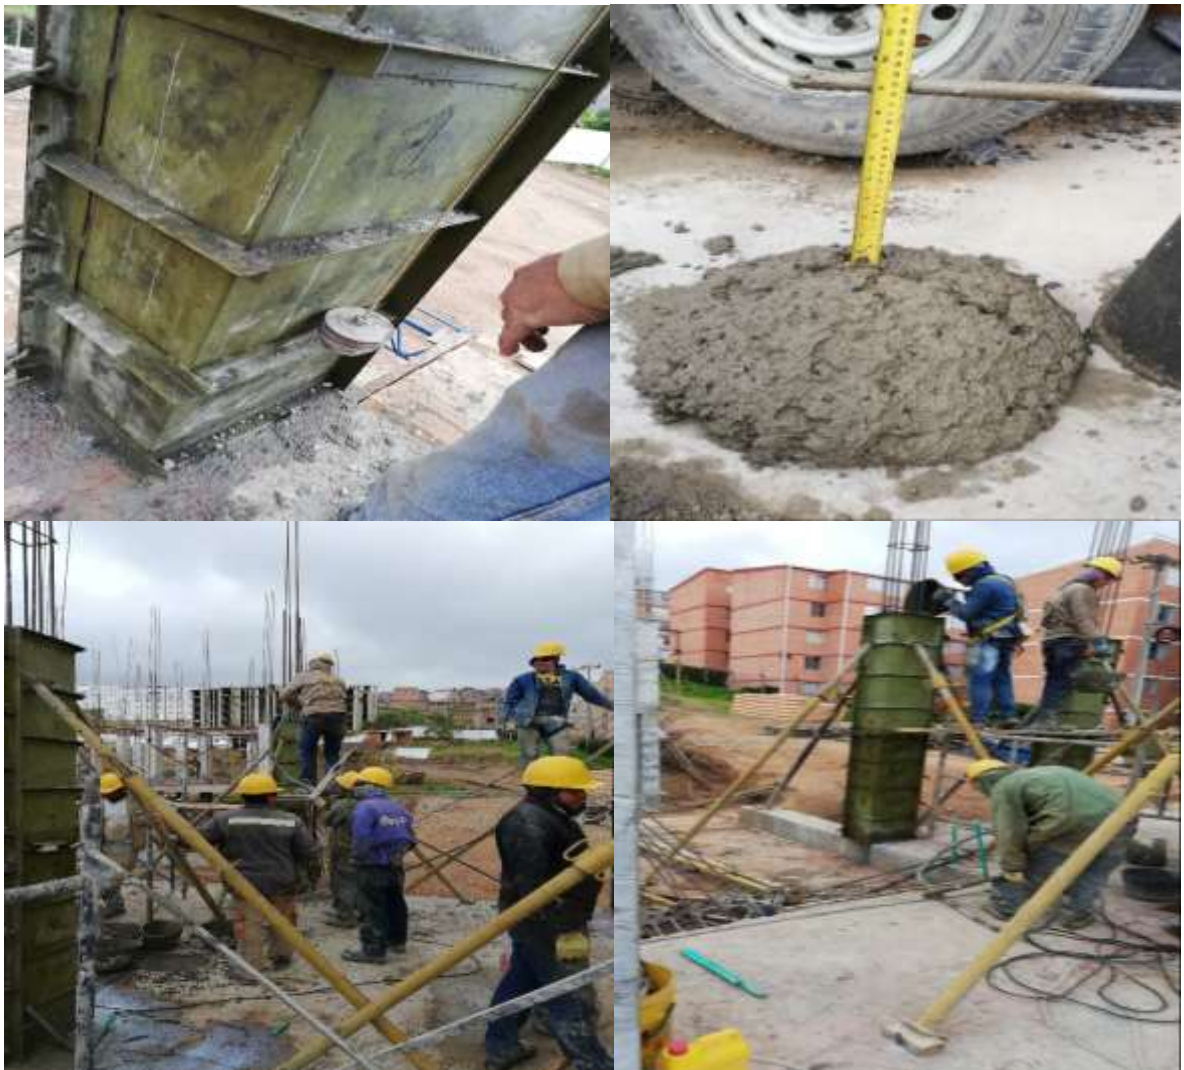
ILUSTRACIÓN 9 VERIFICACIÓN NIVEL DE FORMALETAS Y ACOMPAÑAMIENTO A FUNDIDA DE COLUMNAS

En las columnas, se realizó el mismo procedimiento mencionado anteriormente y como complemento a este proceso de armado. Se revisó que el nivel de las formaleas fuera correcto, para tomar dicho nivel, se utilizaba como herramienta la plomada se observó que el nivel se tomaba por dos caras de la formalea. Se encontró que la nivelación que se hizo por dos caras tenía un nivel adecuado.

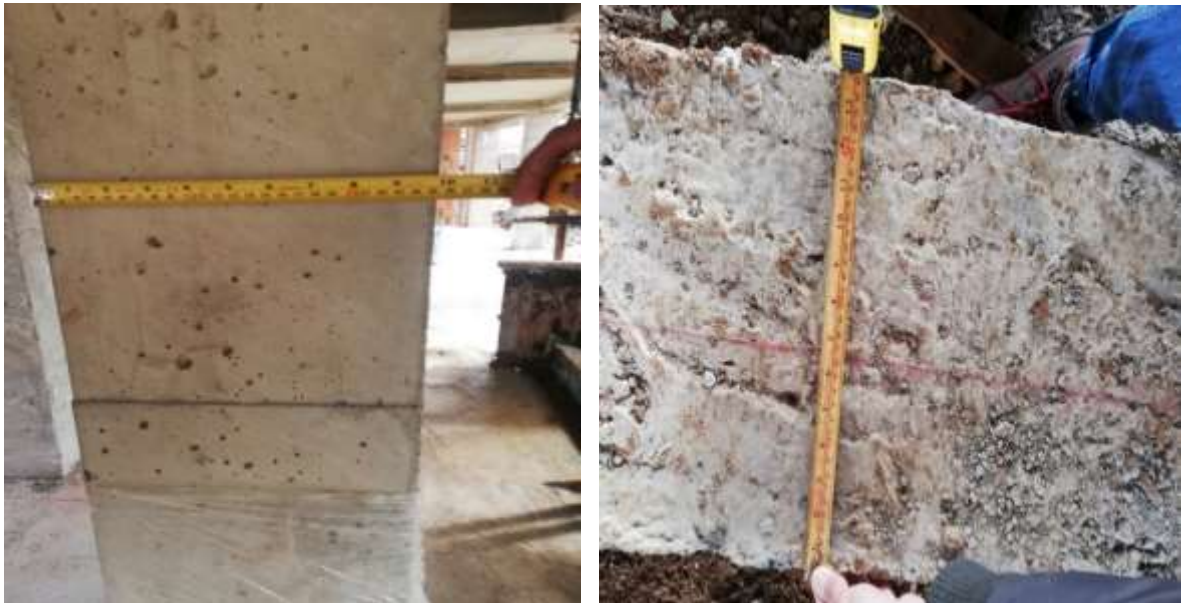
*ILUSTRACIÓN 14 VERIFICACIÓN DE DIMENSIONES COLUMNAS Y VIGAS DE CIMENTACIÓN*

Esta actividad se desarrolló después de que las columnas y vigas de cimentación, se encontraran descimbradas. Donde se revisaron las dimensiones que estaban en obra y se compararon con los valores establecidos en el plano estructural. Igualmente, se verificó que los elementos no presentaran ningún tipo de fisura.

En distintas columnas existían poros superficiales de diámetros pequeños, que no representaban ningún riesgo para elemento estructural.

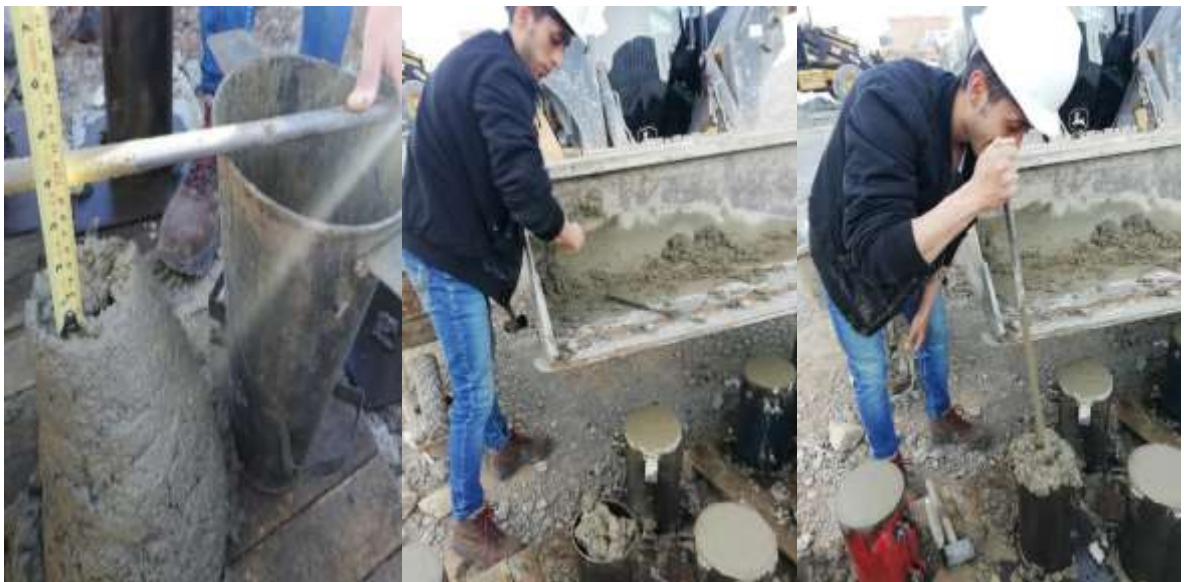
*ILUSTRACIÓN 18 ELABORACIÓN MUESTRAS DE CONCRETO Y ENSAYO DE ASENTAMIENTO (SLUMP)*  
*Fuente: Autor*

El concreto implementado en las fundidas de los elementos estructurales, se verificaron en obra los asentamientos (Slump) con la norma NTC 396. Como también se realizaron los ensayos de resistencia a compresión; desarrollando estos laboratorios en la Universidad Santo Tomás Tunja. Para realizar el ensayo se utilizó la máquina de compresión simple, que a la fecha de falla de estos cilindros de concreto; la máquina contaba con una calibración de fecha 2018/07/10. (Ver Anexo 9).

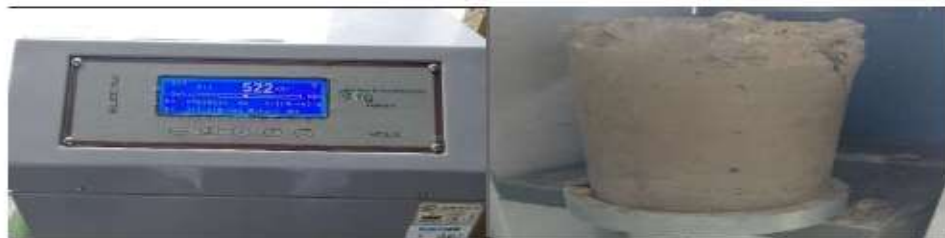
ILUSTRACIÓN 19 INFORME PROVISIONAL DEL ENSAYO DE COMPRESIÓN A RESISTENCIA DE CILINDROS DE CONCRETO

El cilindro a los 7 días, alcanza la resistencia de diseño. La fractura fue en el lado de cabeza superior en los cabezales no adheridos.

Durante todas las pruebas realizadas, se evidenció que el concreto instalado para los elementos estructurales cumplían de acuerdo a lo indicado en los planos estructurales que mínimo tenía que resistir 21 MPa a los 28 días de edad. Luego de finalizado los días de falla se realizó informe final de cada elemento estructural donde se muestra la resistencia a través de la edad (días). Ver Anexo 12 para el informe.

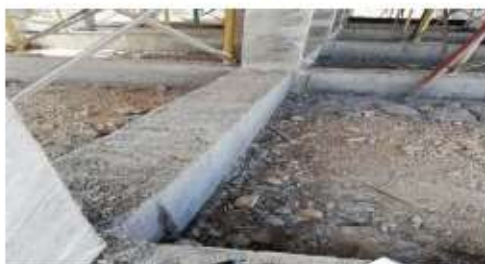
*Ilustración 1 Vigas de cimentación BITB*

La mayoría de vigas de cimentación cumplen las medidas, de acuerdo a lo estipulado en el plano. En algunas vigas de cimentación en la parte superior, tiene una tolerancia de un 1 cm menor a lo estipulado en el plano (34 x 40 cm).

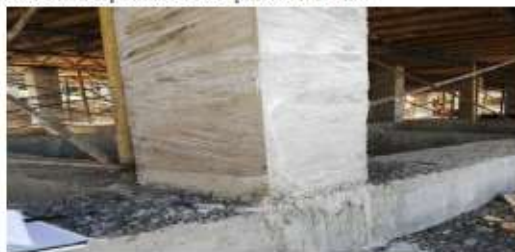
*Ilustración 2 Columna BITB nivel 1*

Se verificó las dimensiones de las columnas de primer nivel, del Bloque 1 Torre A. Donde patológicamente se encontró poros en el concreto de la columna, de dimensión pequeña. Con respecto a las dimensiones de los tres tipos de columnas de esta torre; cumplen con la sección especificada en el plano estructural.

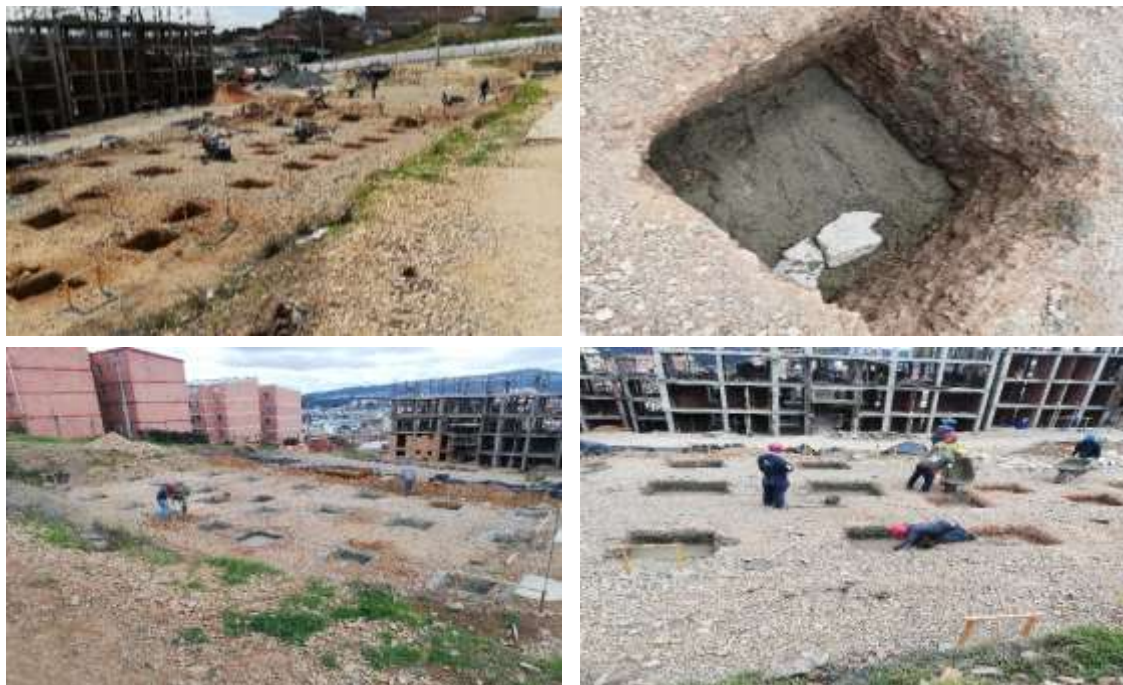
ILUSTRACIÓN 30 EXCAVACIÓN CIMENTACIONES, CONCRETO DE MEJORAMIENTO

Se hizo este seguimiento con el fin de colaborar al otro pasante a cargo de estas nuevas unidades de vivienda. Se encontró, que los ejes contaban con una alineación correcta con respecto al plano estructural, para el mejoramiento del terreno se evidenció que se hizo un solado de limpieza de espesor aproximado de 10 cm, igualmente para las zonas de talud elaboraron un concreto ciclópeo que se formó con una mezcla del 60 % de concreto y 40 % roca media de tamaño.

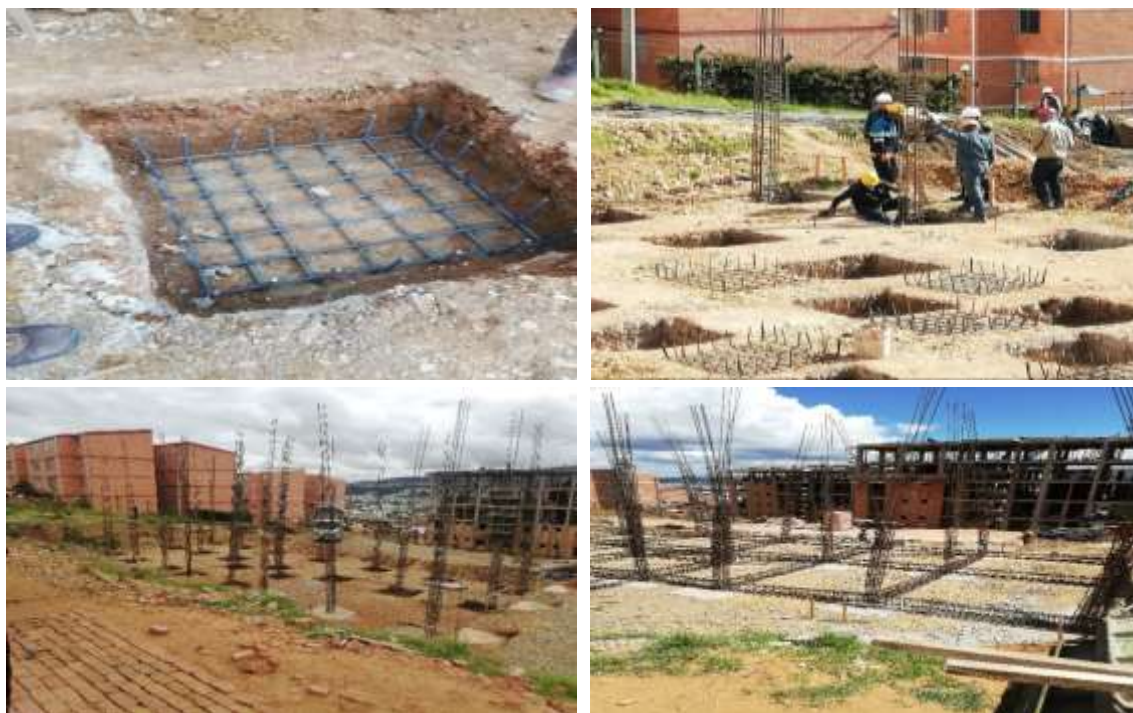
ILUSTRACIÓN 31 ARMADO DE HIERROS DE ZAPATA Y COLUMNAS

En los aceros de las zapatas y columnas de las torres revisadas en mención en las bitácoras escritas. Contaban con las cantidades de aceros establecidas en el plano estructural.
