PASANTÍA SUPERVISIÓN TÉCNICA EN EL PROYECTO ADECUACIÓN Y  
PAVIMENTACIÓN DE LAS VÍAS BARRIOS LA FLORIDA Y SAN FRANCISCO  
MUNICIPIO DE TUNJA DEPARTAMENTO DE BOYACÁ REALIZADA EN LA  
EMPRESA ORBEING SAS

INFORME DE PRÁCTICA REALIZADA EN LA EMRESA ORBEING SAS EN EL  
PROYECTO ADECUACIÓN Y PAVIMENTACIÓN DE LAS VÍAS BARRIOS LA  
FLORIDA Y SAN FRANCISCO MUNICIPIO DE TUNJA DEPARTAMENTO DE  
BOYACÁ

Trabajo de grado en la modalidad de pasantía para optar al título de ingeniero civil

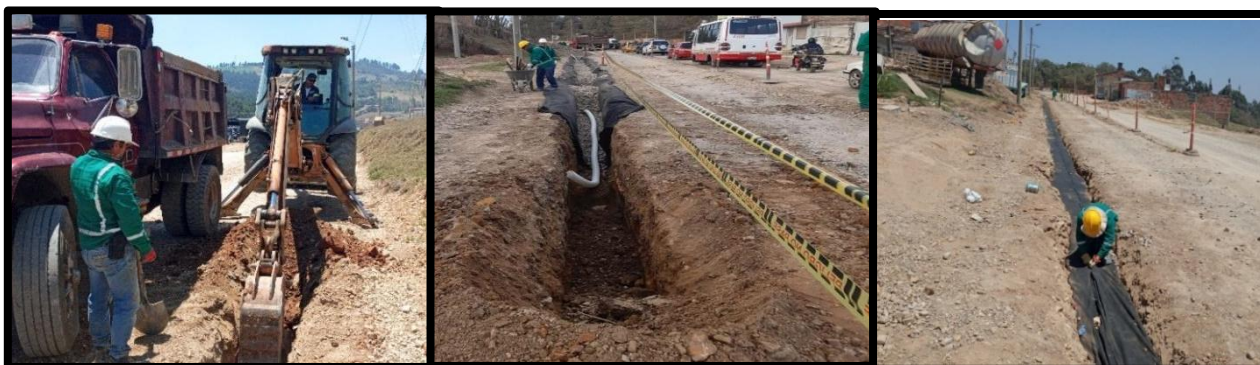
Ilustración 2. Construcción filtro francés

Se procede con la supervisión del material granular filtrante según el Artículo 673-13 (INVIAS, 2013) iniciar por los tamaños más gruesos en la parte inferior del filtro los cuales no pueden sobrepasar las 3" de diámetro y los más delgados de  $\frac{3}{4}$ " en la parte superior estos son suministrados por la cantera SANTA LUCIA, una vez colocado el material se teje el Geotextil supervisando los traslapos longitudinales de 0.45 m como mínimo para evitar el ingreso de material no adecuado, y por último, la colocación de material granular recebo para proteger el filtro y garantizar la estabilidad, como se puede evidenciar en la ilustración 2.

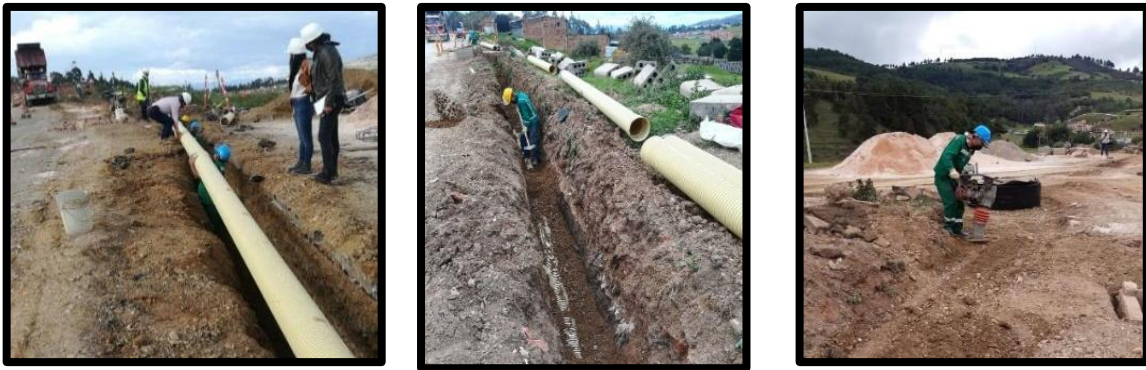
Ilustración 4. Instalación de red de alcantarillado pluvial.

Para la instalación de la tubería de PVC alcantarillado – novafort se supervisa y se verifica según el Manual técnico sistemas de alcantarillado (PAVCO WAVIN, 2020) que se limpie con un trapo limpio y seco la parte interior de la campana y/o unión y el caucho, luego que se aplique lubricante para introducir cada tubería usando un bloque de madera que proteja el extremo del tubo del impacto de empuje hasta el tope indicado, por último, se verifica el diámetro de cada tubería según diseños hidráulicos y que se encuentre centralizada en la zanja. Por último, se supervisa la continuación del relleno correspondiente arena, recebo y en este caso material proveniente de excavación, ya que se encuentra por debajo de la zona de andén y no en la parte de la vía.

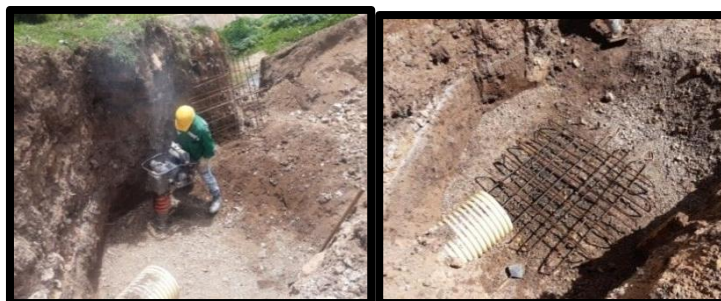
Ilustración 5. Fase de construcción placa de piso pozos de inspección

Para la fundida de las placas de piso de los pozos de inspección se realizan con mezcladora con una resistencia de 3000 Psi, donde se verifica el diseño de mezcla (ver ANEXO N° 4.1) y de igual manera se supervisa la vibración mecánica mediante un vibrador de concreto para homogeneidad del concreto, de igual manera se verifica que se conforme las medias cañas o pequeñas cunetas que redirigen el agua entre tuberías, como se observa en la ilustración 5.

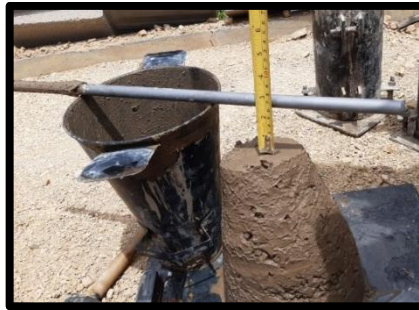
Ilustración 6. Ensayo de fluidez mediante cono

El ingeniero interventor realiza ensayo de asentamiento slump, donde se supervisa la realización bajo la norma NTC 396, el cual presenta un asentamiento aceptable de 2.5 pulgadas para proseguir con la fundida en situ con concreto de 3000 Psi de la placa de piso del pozo inspección PP2.

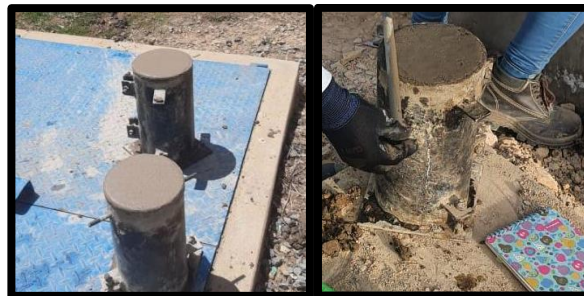
Ilustración 7. Toma de muestras de concreto pozo de inspección PP2 y PP1

Se realiza toma de muestras de concreto para el pozo de inspección PP2 el día 16 de septiembre de 2020, las cuales se realizaron bajo la norma NTC 550, según el documento (ICONTEC, 2017).

Posteriormente, una vez fraguados se llevan al laboratorio de la empresa ORBEING SAS para fallar los cilindros según el documento de la NTC 673 (ICONTEC, 2010) ensayo de resistencia a la compresión de especímenes cilíndricos de concreto, evidenciándose una falla de tipo 5. El resultado del laboratorio de la resistencia de compresión del concreto a los 28 días es de 19.90 MPa equivalente al 96.8 % de la

resistencia esperada; con base en el título CR5.6.3.3 de la NSR-10 (Asociación Colombiana de Ingeniería Sísmica, 2010) la resistencia obtenida para ensayos individuales debe ser mayor que  $f'_c$  en más de 3.35 MPa. Por lo tanto, los cilindros fallados con una resistencia de 21 MPa (3000 Psi) equivale al 100%, se considera aceptable, ya que la resistencia tendría que ser mayor o igual a 17.5 MPa y en este caso los resultados obtenidos son mayores de 19 MPa.

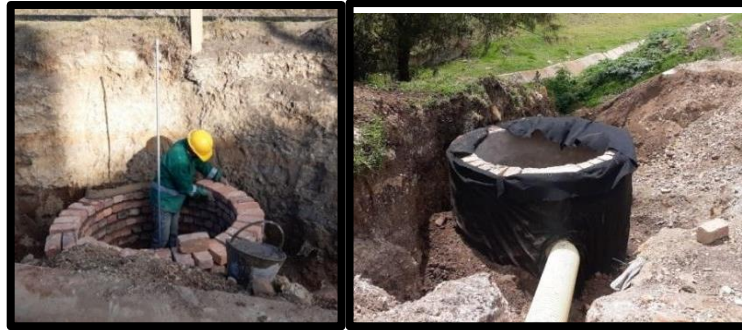
Ilustración 8. Terminación de la construcción de pozos de inspección

Sobre la placa de piso de cada pozo se supervisa el realce de mampostería dejando las cavidades o espacios donde ingresan las tuberías, además ubicando los pasos pertenecientes a la escalera para acceder a la parte inferior de los mismos. Luego al haber alcanzado la altura específica con los mampuestos, se verifica que las paredes internas y externas se pañeten mortero 1:2 con impermeabilizante SIKA, finalmente que se instale el geotextil de recubrimiento externo y la instalación de la tapa en concreto.

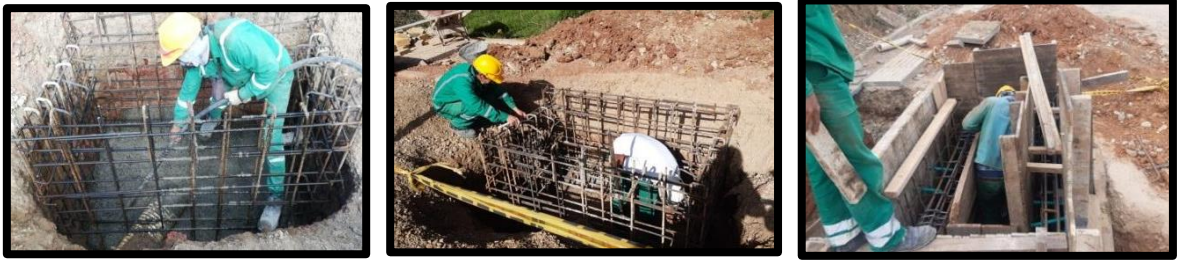
Ilustración 9. Verificación de Construcción sumideros.

Se verifica la excavación mecánica y manual debido a que están ubicados en el costado izquierdo donde se encuentra el filtro francés y a su vez ser reconstruido para garantizar su funcionalidad, se supervisa el amarre de acero de refuerzo con varilla corrugada de 1/2" según especificaciones estructurales (ver en el ANEXO N° 6), se verifica el espesor del recebo de 10 cm y la fundida de la placa de piso con un espesor de 0.20 m x 2.00 m de ancho y 1.10 m de largo, y por último, la supervisión de amarre de acero de refuerzo de muros y la testereada con madera para la su respectiva fundida con concreto premezclado de Colconcretos S.A, véase la Ilustración 9.

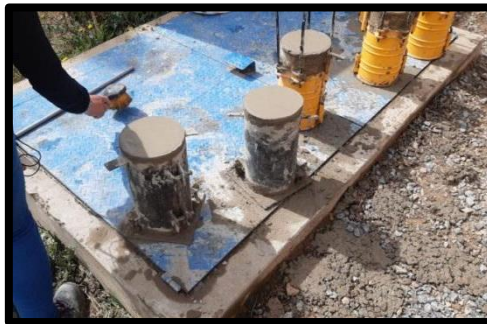
Ilustración 10. Toma de muestras de concreto 3500 psi muro de sumidero Sc2

Se realiza el día 08 de octubre de 2020 para muros de sumidero SC2 abscisa K0+230 costado izquierdo la toma de muestra de 2 cilindros de concreto premezclado de 3000 Psi bajo la norma NTC 550 según el documento (ICONTEC, 2017), usando moldes de 15 cm de diámetro y 30 cm de alto destinados para fallarlos a los 28 días de edad.

Al fallar los cilindros presentan una falla de tipo 6 y el porcentaje de resistencia obtenido a los 28 días es del 104.8%, es decir que la resistencia a la compresión es 21.6 MPa mayor a 17.5 MPa según (Asociación Colombiana de Ingeniería Sísmica, 2010) es aceptable para una concreto de 3000 Psi. Se evidencian los resultados en el ANEXO N° 5.2.

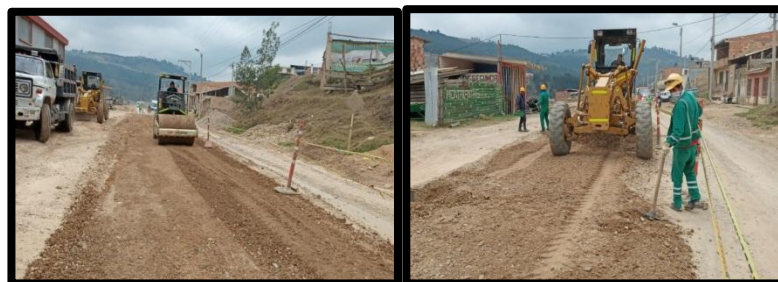
Ilustración 11. Extendida y compactación de subbase granular.

Una vez compactado se realiza el ensayo de densidad y peso unitario del suelo en el terreno por el método del cono y arena (INV E-161-13) en las abscisas K0+560, K+0620 Y K0+680 es satisfactorio ya que cumple con la condición de aceptación de obtener un valor  $\geq 95\%$  de compactación, (ver ANEXO N° 8).

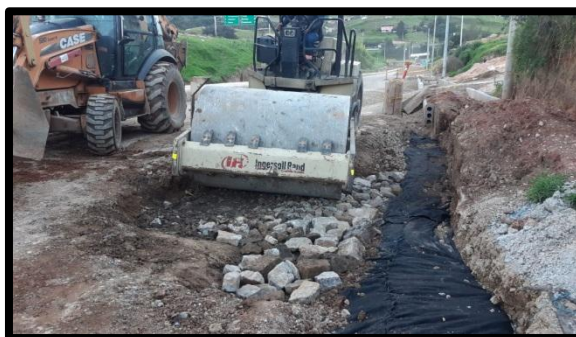
Ilustración 12. Mejoramiento con Pedraplen.

Al finalizar la compactación de la capa de subbase se evidencia una falla en la abscisa K0+200, encontrándose el material de la subrasante saturado y por consiguiente, se verifica la magnitud del fallo para empezar con la realización de mejoramiento con pedraplén y de igual manera que no hallan lluvias intensas para su construcción.

De igual manera, se supervisa que se compacte mínimo en dos capas según artículo 221-07 (INVIAS , 2020) y de igual manera que el espesor de las capas compactadas deberá decrecer desde la parte inferior de esa zona hasta la superior.

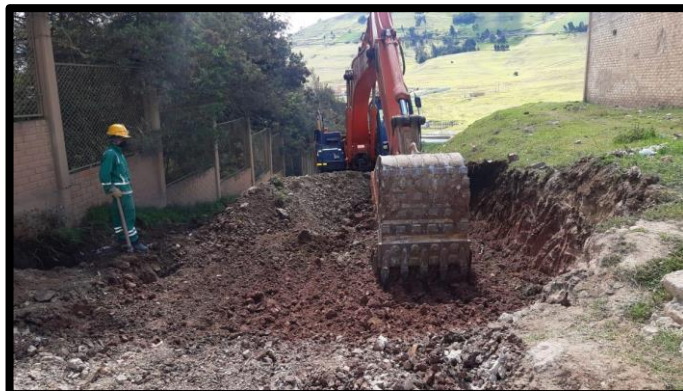
Ilustración 16. Excavación a nivel de subrasante tramo 2.

Se verifica junto con el topógrafo los niveles para la excavación mecánica a subrasante de acuerdo a los planos, realizada con retro excavadora, supervisando el alineamiento, la sección y el perfil de acuerdo a los planos, de igual manera se verifica que las cotas no deberán variar más de 3 centímetros de acuerdo a la cota proyectada hacia abajo según el Artículo 210-07 (INVIAS, 2012) y que la superficie quede limpia y libre de materia orgánica.

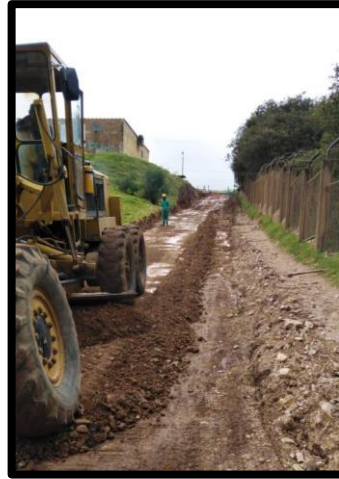
Ilustración 18. Extendida de subbase granular tramo 2.

Al finalizar la excavación mecánica a nivel de subrasante se realiza apoyo en el suministro, extendida y compactación de 190 m<sup>3</sup> de material de subbase granular tipo SG-50 color amarillo con finos grises y naranjas proveniente de la cantera Santa Lucía, donde el contratista realiza los requisitos de calidad indicados en el numeral 320.2.2 de INVIAS y ensayos de límite líquido y plástico se pueden observar en el ANEXO N° 7.2.

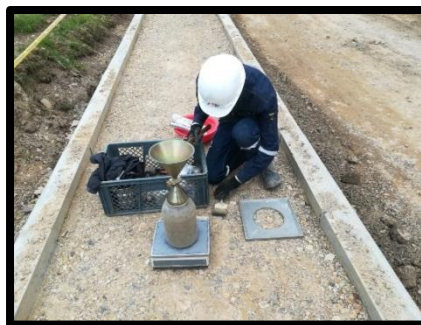
Ilustración 20. Toma de densidades para andenes tramo 3.

Por parte de interventoría, el día 24 de septiembre de 2020 realiza toma de densidades como se puede observar en la imagen 11 y entrega resultados del grado de compactación, los cuales fueron satisfactorios.

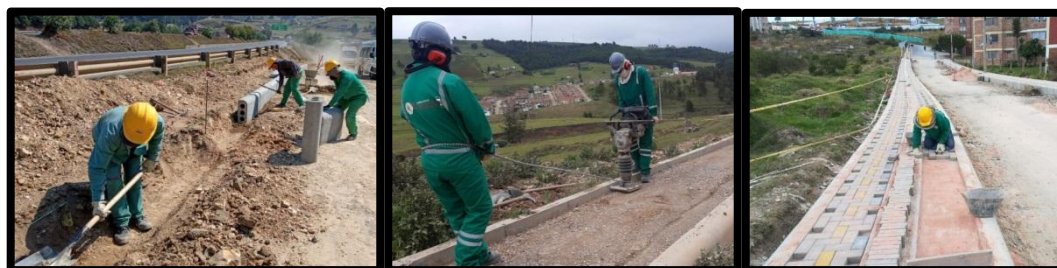
Ilustración 21. Construcción Andén

Tercero, con resultados obtenidos anteriormente se procede con la supervisión de la capa de arena con espesor de 2cm, para la instalación de adoquines de concreto con dimensiones de 20cm largo x 10cm de ancho y alto de 6 cm instalado en forma de espina de pescado y la instalación de loseta guía A56 con dimensiones 40cm largo x 40cm ancho y 6 cm de alto con mortero de pega 2:1 acuerdo a los diseños urbanísticos.
