**Estudio patológico y de vulnerabilidad sísmica del edificio de oficinas ADS Pharma en la  
ciudad de Bogotá**

**Trabajo Profesional Integrado I – TPI**

**Especialización Patología de la Construcción**

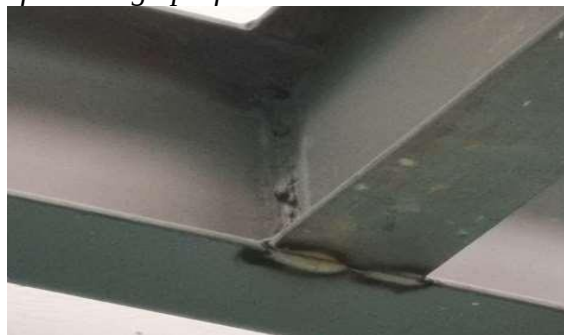
Conexiones a cortante simple: estas conexiones son típicas en las conexiones de viguetas de entrepiso a vigas de carga principales y así han sido encontradas en obra. Se encuentran conexiones soldadas en obra que no fueron realizadas bajo procedimiento de soldadura calificada, como se puede evidenciar en las figuras 2, 3, y 4. Así, por ejemplo, la figura 2 presenta una soldadura no uniforme con irregularidades excesivas, porosidades y discontinuidades en los cordones. En la figura 3 se observa una viga perforada para conexión apernada, sin pernos ni platina de conexión, por lo cual fue reemplazada por soldadura con porosidades y fallas en el cordón, mientras que la figura 4 señala Conexión de vigueta con platina sin diseño ni soporte para procedimiento de soldadura.

**Figura 2.** *Soldadura no uniforme Viga perforada*

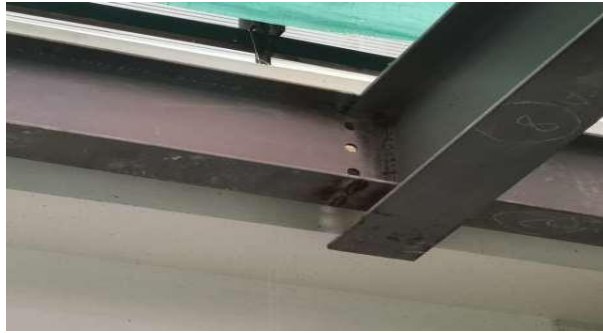
**Figura 3.** *Viga perforada*

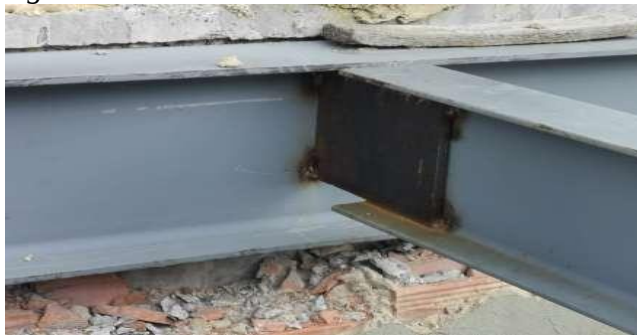
**Figura 4.** *Conexión de vigueta*

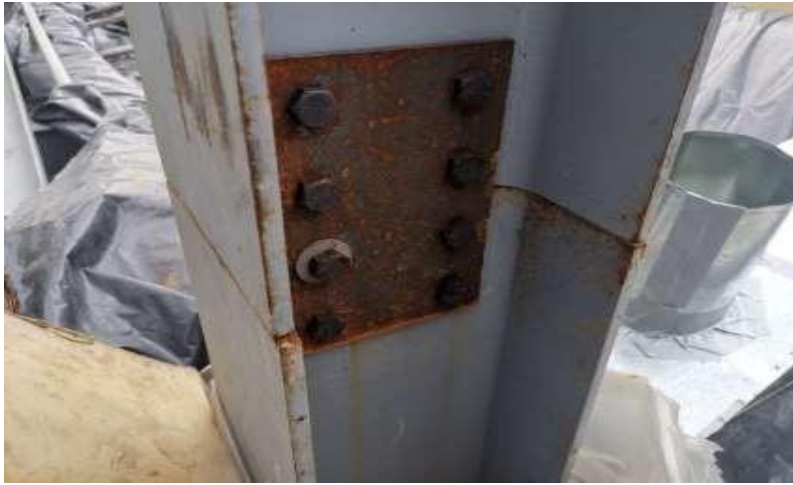
En la estudiada obra, se evidencian diferentes procedimientos sin soporte técnico alguno y con evidencias de falla. Así, por ejemplo, como lo muestra la figura 5 el empalme de las columnas con cubre placa en el alma y aletas sin soldadura ni preparación de junta para proceso de soldadura, mientras en las figuras 6 y 7 se observan empalmes de columna mediante proceso de soldadura sin soporte de diseño y el procedimiento de soldadura presenta porosidades y fallas en el cuerpo de los cordones.

**Figura 5.** *Empalme de columnas*

| MATRIZ DE VULNERABILIDAD | | | | | | | | |
|---|---|---|---|---|---|---|---|---|
| <p>Empalme de columnas mediante proceso de soldadura sin soporte de diseño presentando porosidades y fallas en el cuerpo de los cordones.</p> | | <p>HE240A-<br/>STEEL.</p> | | | | | | |

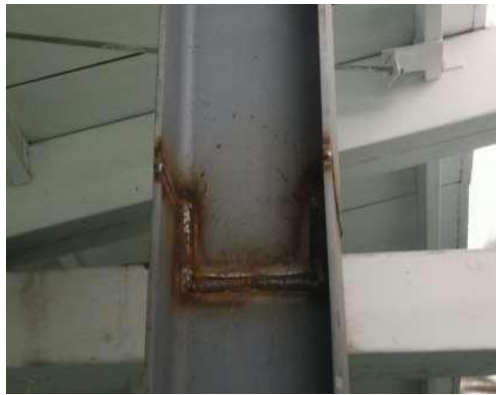
**Figura 6.** *Empalme de columna A*

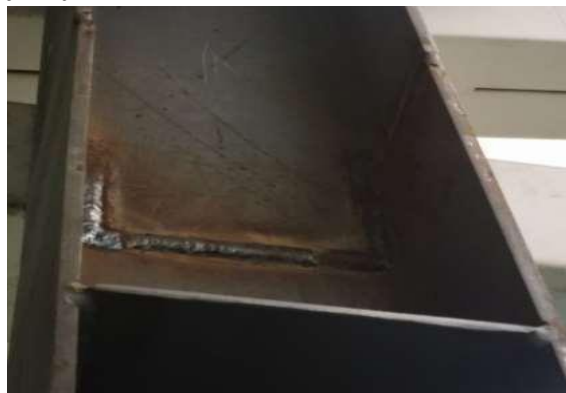
**Figura 7.** *Empalme de columna B*

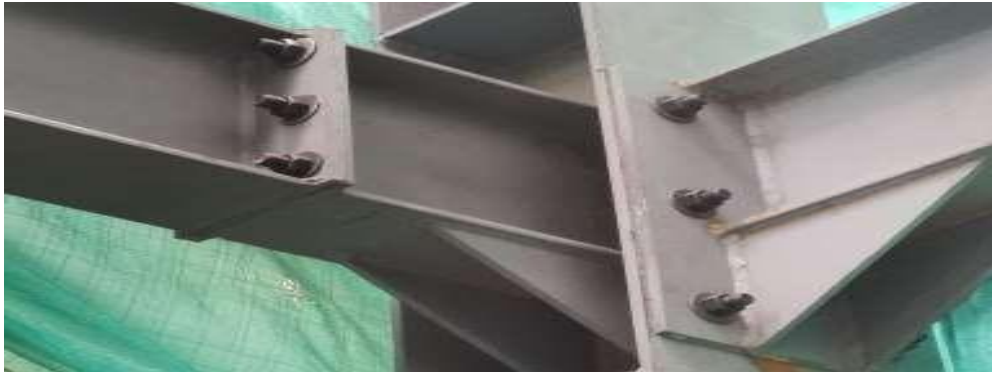
Las conexiones viga-columna del sistema de resistencia sísmica deben cumplir con las provisiones sísmicas del Título F de la NSR-10. El soporte técnico aportado en las memorias de cálculo no corresponde con estas especificaciones, por lo tanto no es válido este diseño.

**Figura 8.** *Conexiones resistentes*

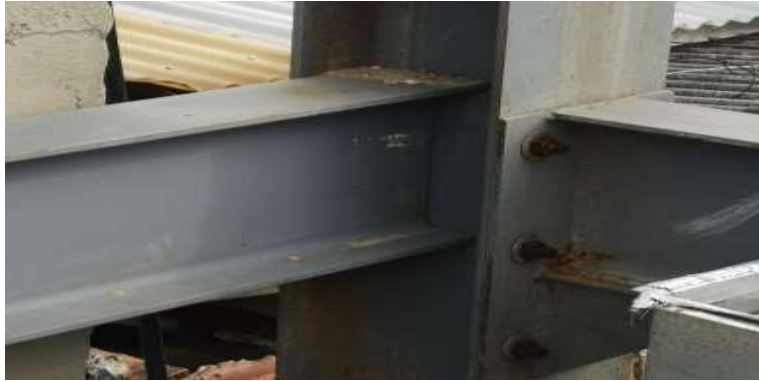
Adicional a los problemas de diseño, se encuentra en obra que el constructor cambió las condiciones en diferentes puntos de la estructura, como se visualiza en la figura 9.

**Figura 10.** *Cambios en la estructura*

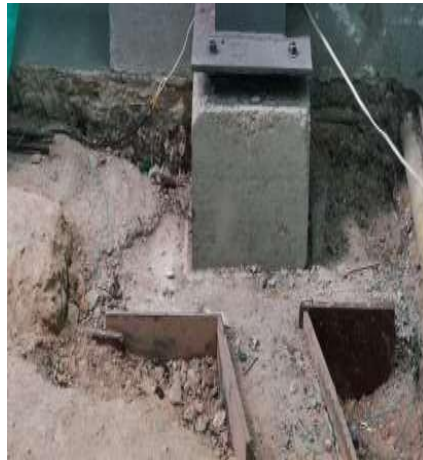
**Figura 14.** *Zapatas*

Como se puede observar en las figuras anteriores, el tamaño de la excavación no corresponde con el tamaño de las zapatas, ya que las dimensiones son inferiores a las consignadas en las memorias de cálculo del a tamaño de las zapatas y las dimensiones son inferiores a las consignadas en las memorias de cálculo de la cimentación, lo que conlleva a que los asentamientos de la estructura sean mayores ya que el área de contacto sea inferior a la sección base de los diseños.

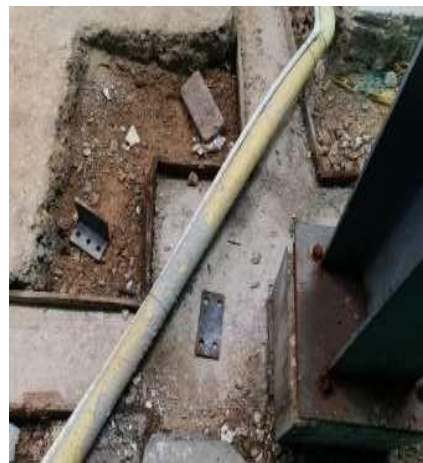
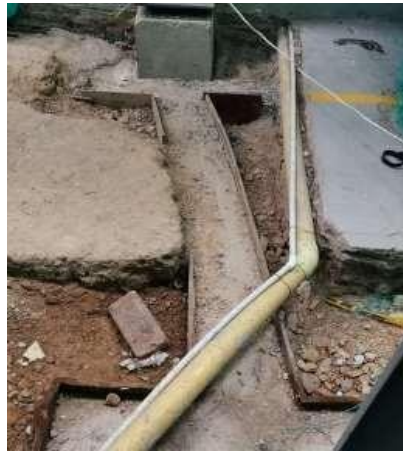
**Figura 15.** *Vigas de amarre A*

**Figura 16.** Vigas amarre

De otra parte, a viga de amarre presenta menor dimensión a la consignada en los documentos de diseño, lo cual implica una menor capacidad de manejo de esfuerzos diferenciales entre zapatas que ocasiona a su vez asentamientos diferenciales entre zapatas que conducirían a daños en elementos no estructurales y esfuerzos no contemplados en los diseños en conexiones viga- columna.

| MATRIZ DE VULNERABILIDAD | | | | | | | | |
|---|---|---|---|---|---|---|---|---|
| <p>La viga de amarre presenta menor dimensión a la consignada en los documentos de diseño, lo cual conlleva a una menor capacidad de manejo de esfuerzos diferenciales entre zapatas que ocasiona a su vez asentamientos que conducirían a daños en elementos no estructurales y esfuerzos no contemplados en diseños en conexiones viga- columna.</p> | | <p>CONCRETO DE<br/>3000PSI</p> | | | | | | |

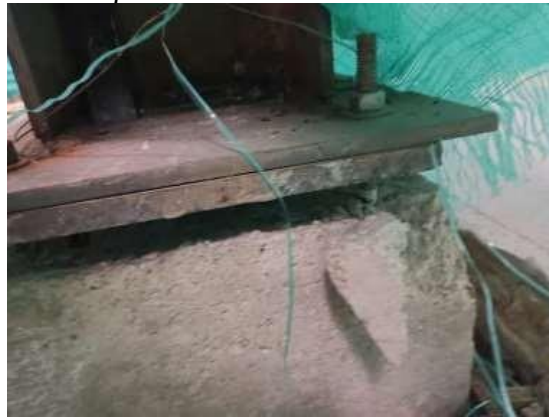
A pesar de que existen pruebas de los concretos manejados en obra, los resultados de los mismos no corresponden a la resistencia de los concretos halados en la obra, dado que la cohesión entre los componentes es baja y el desgaste y desprendimiento de partículas se evidencia ante bajos esfuerzos.

**Figura 17.** *Fractura de vértices de pedestales en concreto.*

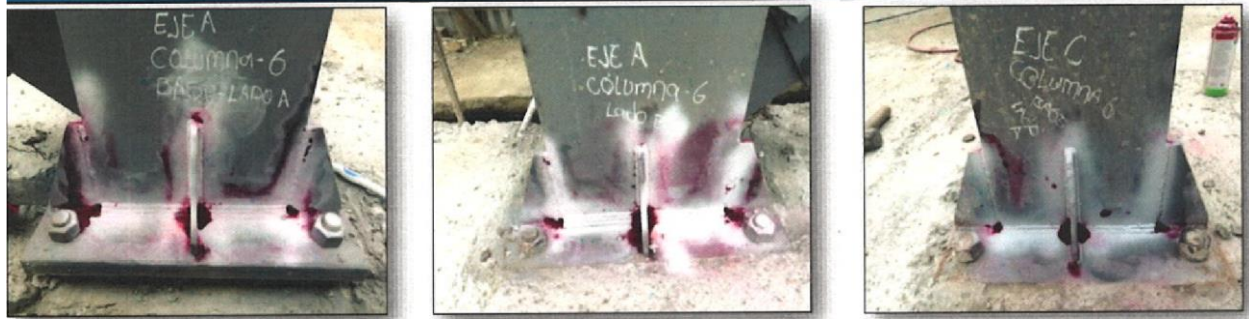
Esta inspección se realizó a soldaduras a filete ubicadas en base de columnas, catelas de conexión, platinas extremo en conexión a momento de vigas a columna entre otras. Los resultados de las pruebas de acuerdo con el informe presentado por esta entidad mostraron rechazo en las soldaduras aplicadas en las placas extremo de las vigas celulares o ICR, requiriendo realizar reproceso

**Figura 18.** Soldaduras en placa bases de columna rechazadas, Para ser reprocesadas.

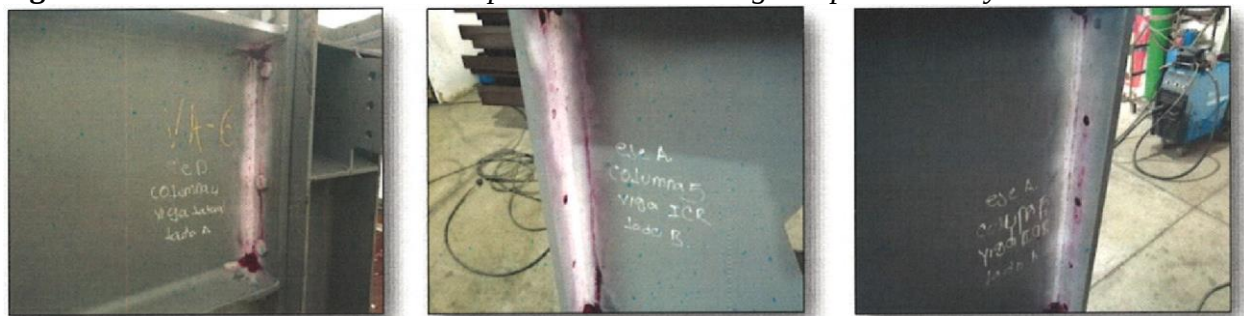
**Figura 19.** Procesos de soldadura en placas extremo de vigas reprocesadas y validadas

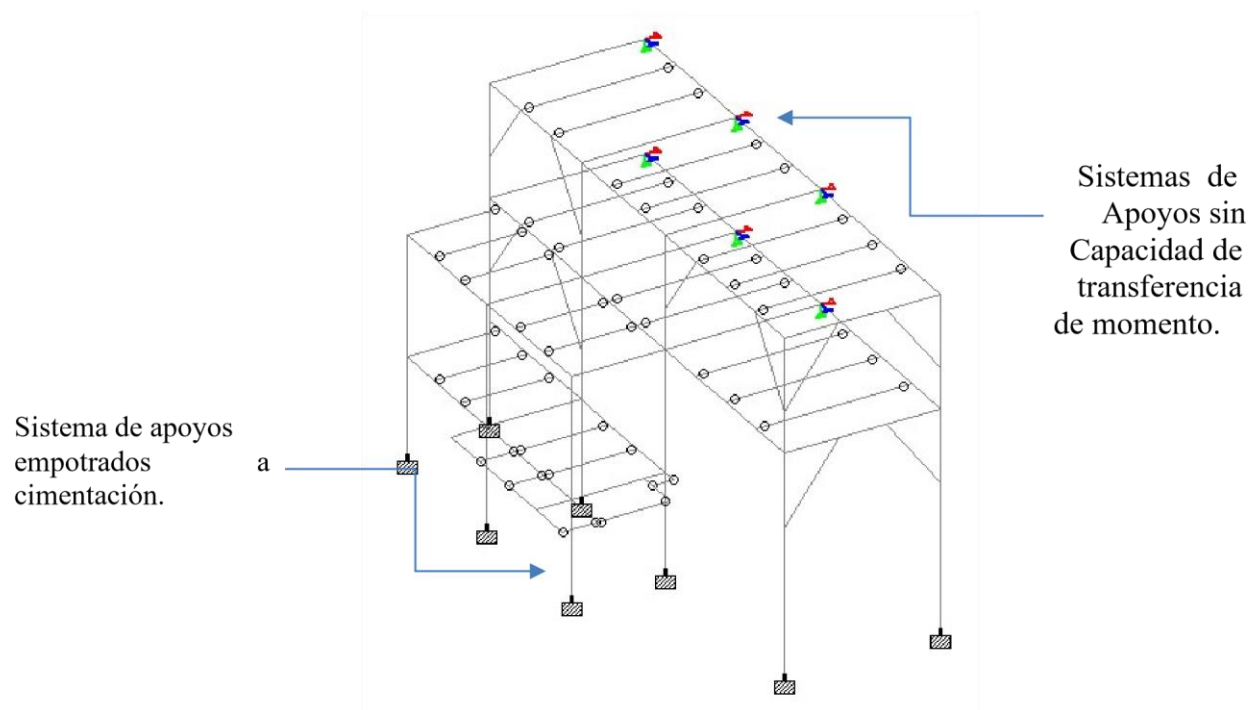
El sistema de apoyo cuenta con un cordón de soldadura en el borde del patín superior de la viga y una placa inferior de soporte muy deficiente sin soporte técnico.
