**ESTUDIO PATOLÓGICO PARA INTERVENCIÓN DE LA BIBLIOTECA REMIGIO
FIORE FORTEZZA DE LA CIUDAD DE PASTO- NARIÑO**

Universidad Santo Tomás

Especialización en Patología de la Construcción

2025

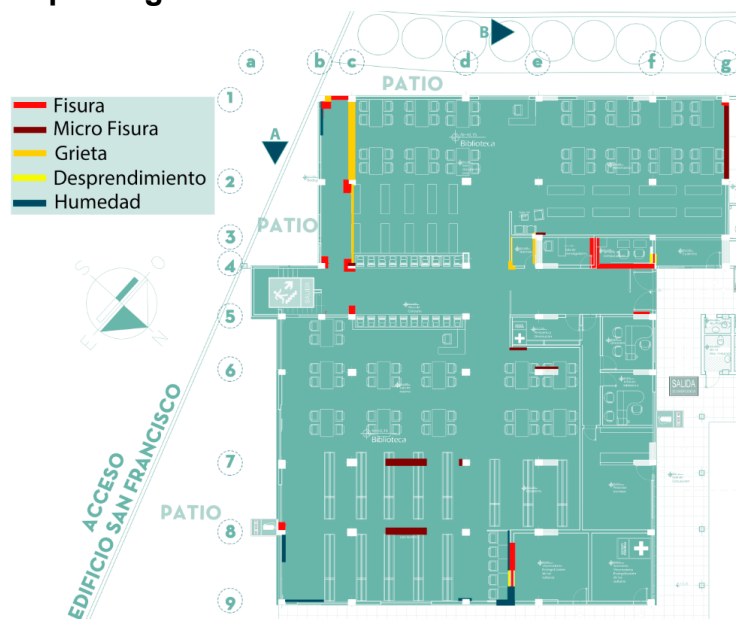
Ilustración 4, Plano de Localización de lesiones y patologías. Fuente: Los Autores

Durante las visitas realizadas in situ al edificio de estudio se evidenciaron en gran cantidad lesiones mecánicas, generadas por esfuerzos internos y externos que

superan la resistencia de los materiales, estas lesiones se presentan en elementos como columnas, placas, muros, pisos y cielos. Inicialmente se logra identificar lesiones patológicas de la edificación, las cuales se sintetizan en la siguiente tabla:

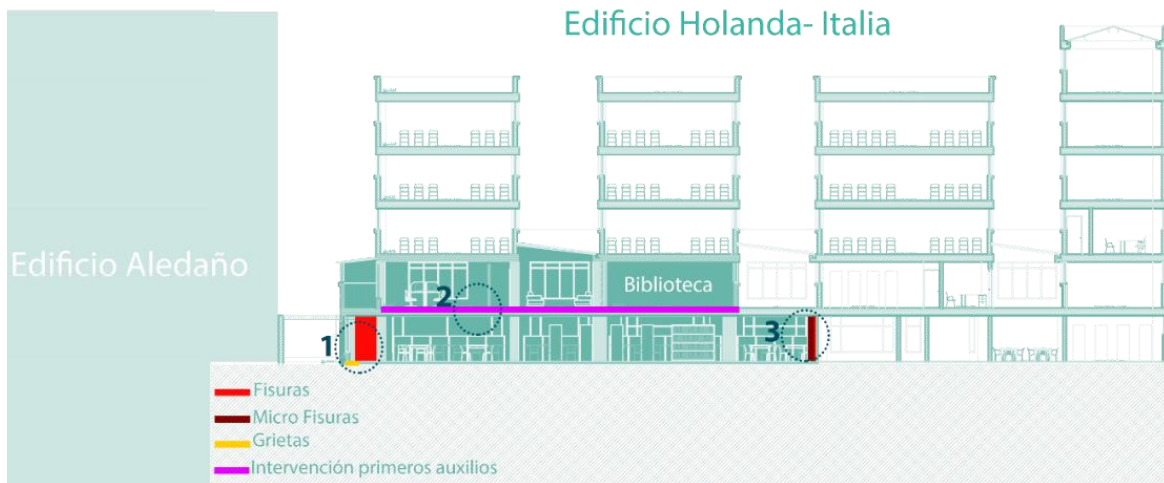
Ilustración 5, Localización de lesiones corte A-A. Fuente: Los Autores

De acuerdo a la tabla anterior a continuación se indica la ubicación de cada lesión que se tienen en cuenta para la mitología empleada, para cada caso:

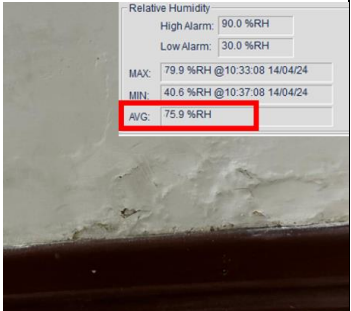
<p>Humedad por capilaridad</p>	<p>HR: 75.9% - 45.9%</p>	<p>Registro fotográfico / Termografía (Cámara termográfica Pce-tc-33n)</p>

<p>Registro fotográfico / Termo higrómetro Digital Extech RHT50</p>	<p>Se determina que de los muros perimetrales el 25% cuentan con humedad por capilaridad con un porcentaje de humedad entre el 50% al 76%, y la afectación más alta la de 75.9% está ubicada entre los ejes 5i y 5h eje cuenta con una afectación del 60% del muro.</p> <p>Las lesiones están ubicadas en el primer piso sobre áreas expuestas exteriormente por patios descubiertos (4i y 5i), los cuales pueden generar afectaciones por precipitaciones.</p>
<p>Micro fisuras en mampostería</p>		<p>Registro fotográfico/ Termografía (Cámara termográfica Pce-tc-33n)</p>

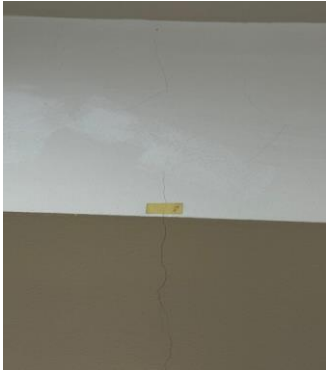
<p>Micro fisuras en Vigas y Columnas</p>	<p>Índices de rebotes</p>	<p>Registro fotográfico.</p>

<p>Esclerometría (Anexo 2)</p>	<p>Verificación de resistencia de concreto de los elementos. Cambio de cargas incorporación de reforzamiento de los elementos</p>
<p>Fisuras y Grietas</p>	<p>Seguimiento y medición de fisuras</p>	<p>Medición de fisuras</p>

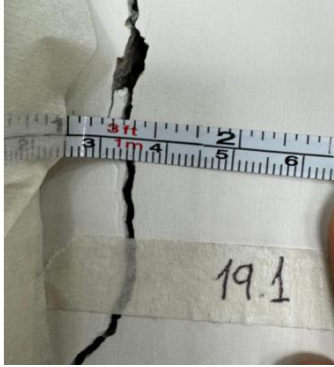
<p>El 40% de la mampostería que se encuentra aledaña a un elemento estructural muestra afectación por cambio de materialidad</p>

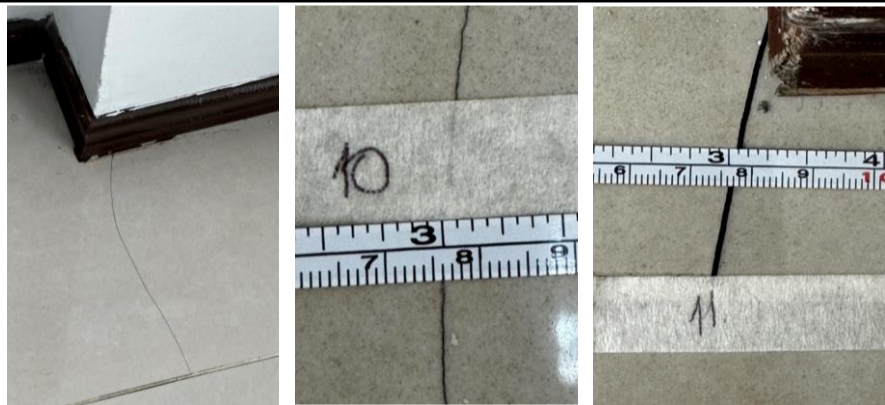
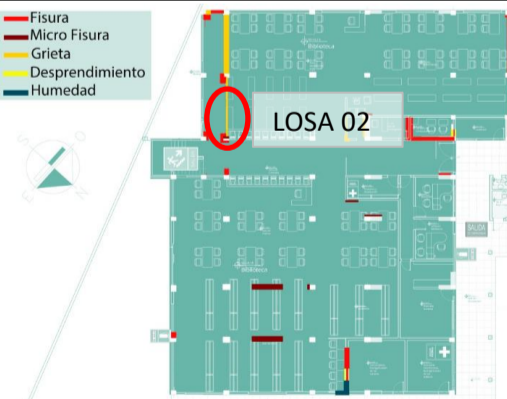
Lesiones en losa de contrapiso, se evidencia separación en las juntas de la cerámica por alabeo positivo.

Fisuras en acabado (piso cerámico) de la losa contrapiso.

Fisuras en piso cerámico o acabado Las fisuras que aquí se presentan son provocadas por deformaciones (alabeo) en losa de soporte o contrapiso, lo anterior se presenta por los asentamientos que la edificación esta sufriendo debido a la edificación aledaña que pertenece a la Institución Educativa (Edificio San Francisco)

- Se recomienda hacer las reparaciones pertinentes para su correcta funcionalidad, por seguridad del estudiantado, del cuerpo de profesores y del personal administrativo.
- Las respectivas adecuaciones son indispensables sobre todo en las zonas donde se presenta humedad para mitigar su propagación.
- Es imprescindible hacer las reparaciones en las grietas que se presentan hasta el momento para garantizar la durabilidad de la edificación.

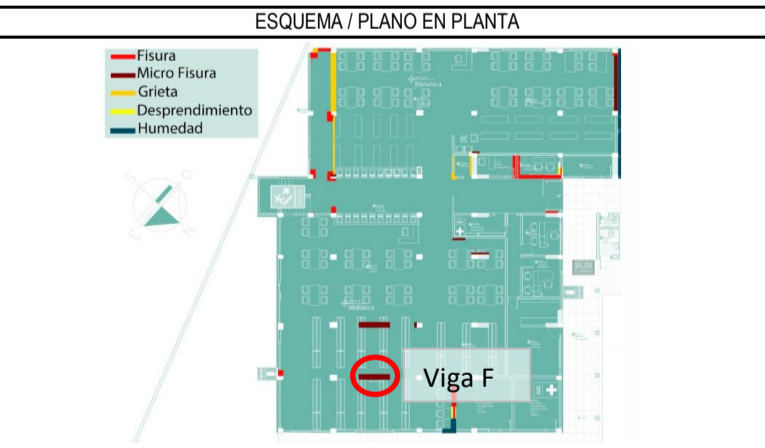
DESCRIPCIÓN
Lesiones en viga F del sistema estructural, presenta fisuras a lo largo de sus tres caras visibles.

Fisuras en las 3 caras visibles de la viga	Las fisuras que aquí se presentan son provocadas por los movimientos horizontales (asentamientos) los cuales esta sufriendo la edificación de estudio.
--	--

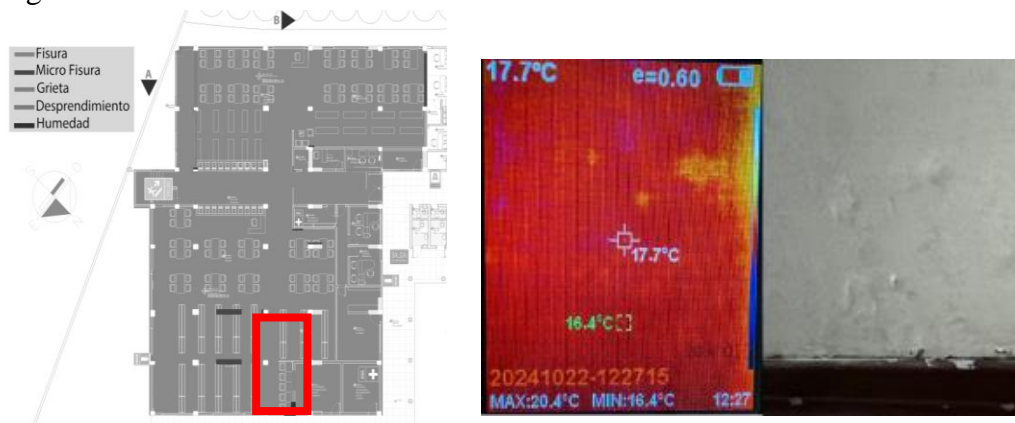
HUMEDAD POR CAPILARIDAD:

Teniendo en cuenta que el sector donde se encuentra emplazado el edificio es un clima frio semihúmedo con un promedio de humedad relativa de 78%. Permite la exposición del área de la biblioteca a una continua humedad, además de su ubicación ya que, se encuentra en el primer piso del edificio, lugar donde se observan varias patologías afectadas por humedad por capilaridad, donde la absorción de agua del suelo se transmite a través de materiales porosos que permiten el ingreso ascendente del agua, provocando manchas en la base de muros y degradación de acabados.

Para la detección de las humedades por capilaridad, la imagen indica una temperatura diferente ya que la evaporación del agua enfría la superficie, indicando las áreas afectadas y las posibles áreas que aún no muestran daños en acabados visibles a simple vista.

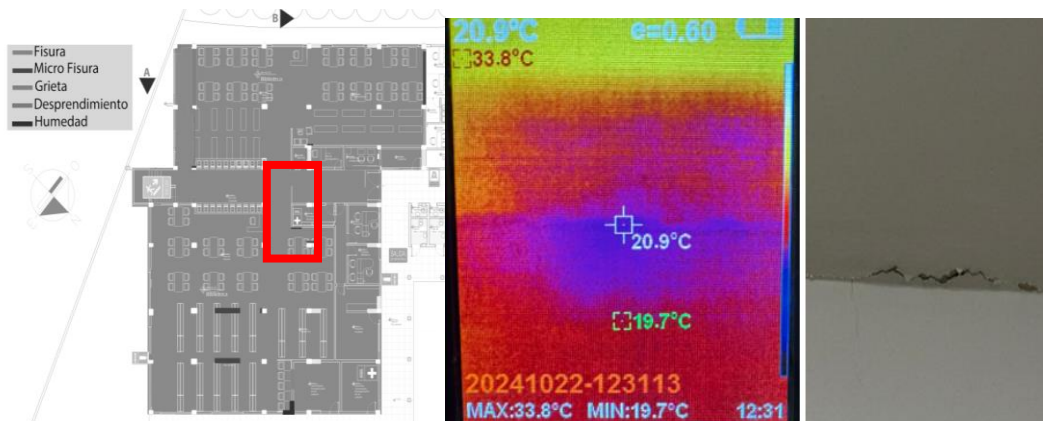
IDENTIFICACIÓN DE FISURAS Y GRIETAS

El cambio de materialidad de concreto y mampostería y su diferente composición y transferencia térmica, pueden ayudarnos a identificar la variación de materialidad lo que ocasiona fisuras en las uniones de estos dos materiales, ocasionando lesiones como fisuras y grietas en las uniones de estos materiales.

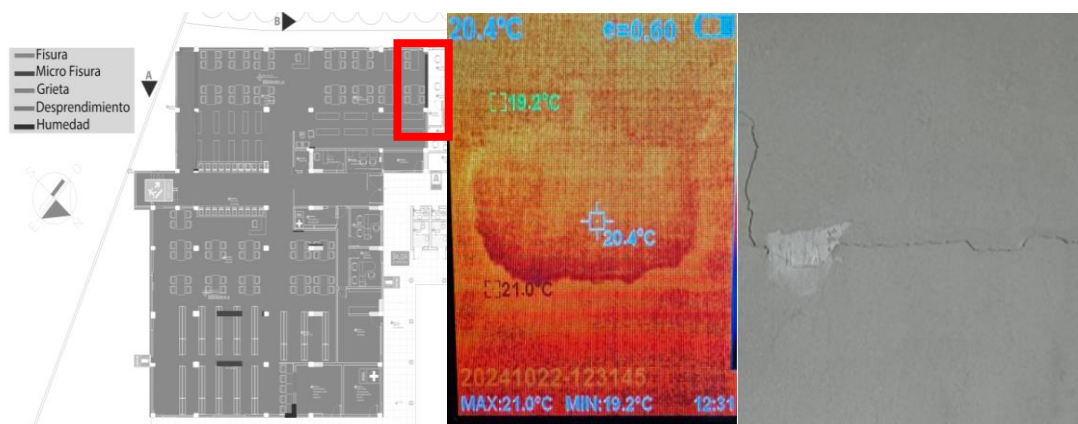
IDENTIFICACIÓN DE ESTRUCTURAS O ELEMENTOS OCULTOS

La cámara termográfica, nos ayuda a revelar diferencias de temperaturas en áreas donde hay variación de materialidad que puede ocasionar lesiones en los acabados, ya que puede generar desprendimientos.

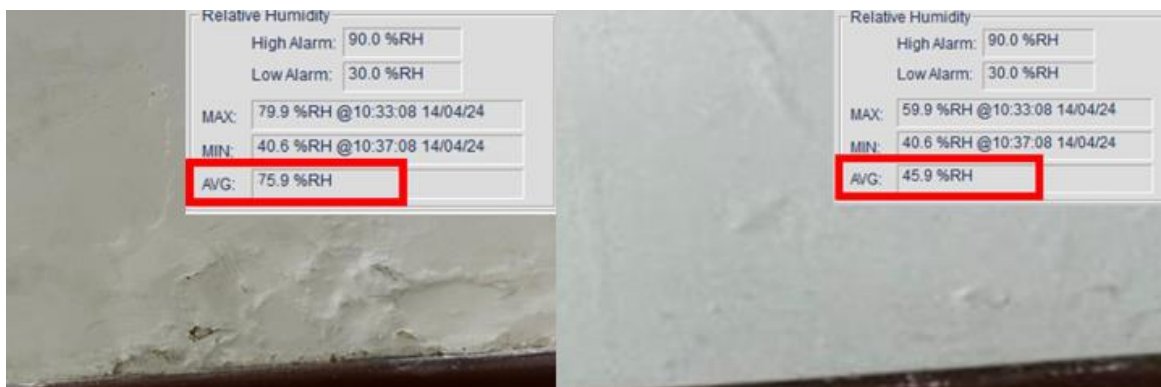
INFORME DE ENSAYO HIGROMETRIA DE LA BIBLIOTECA REMIGIO FIORE FORTEZZA

Después de identificar las áreas con Humedad por capilaridad, se realizaron ensayos de higrometría, donde se confirmó que, al estar expuestos a la humedad directa del primer piso se evidenciaron porcentajes de humedad relativa iguales o mayores a 75%.
