**ESTUDIO DE AMENAZA POR FENÓMENOS DE REMOCIÓN EN MASA  
DERIVADOS DE LA SOCAVACIÓN LATERAL DEL RÍO NEGRO Y LA  
QUEBRADA PERDICES EN EL MUNICIPIO DE GUAYABETAL,  
CUNDINAMARCA.**

**LISBED KARINA RUIZ REY**

**FACULTAD DE INGENIERÍA CIVIL  
UNIVERSIDAD SANTO TOMÁS  
VILLAVICENCIO  
2021**

Documento final presentado como opción de grado para optar al título profesional  
de Ingeniero Civil

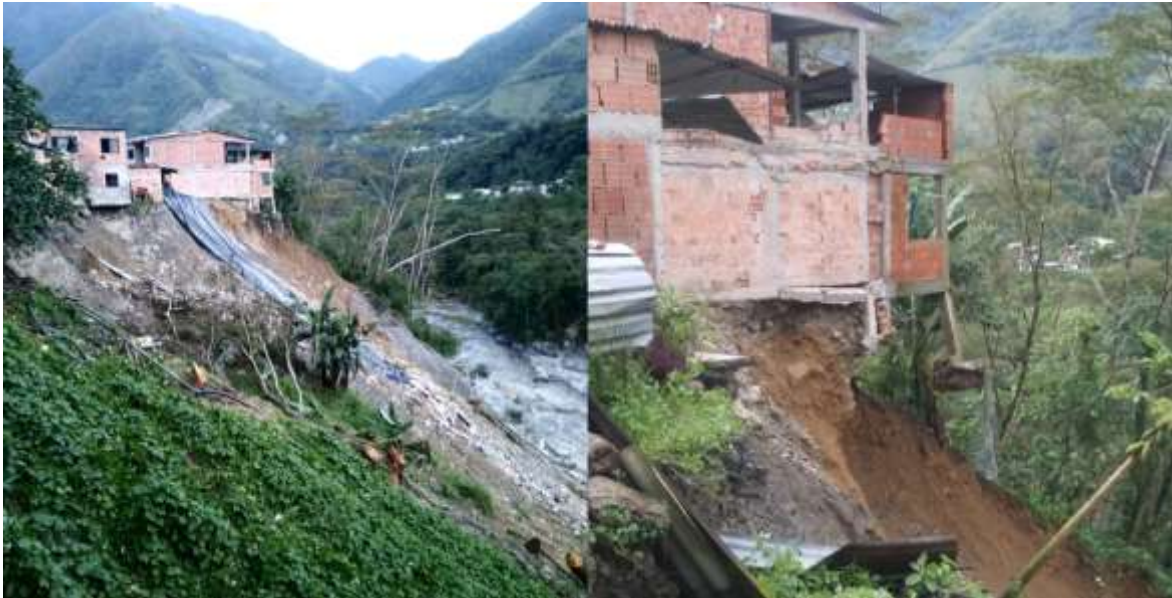
Figura 1. Inestabilidad del talud en el margen izquierdo del río Negro (año 2019) [6].

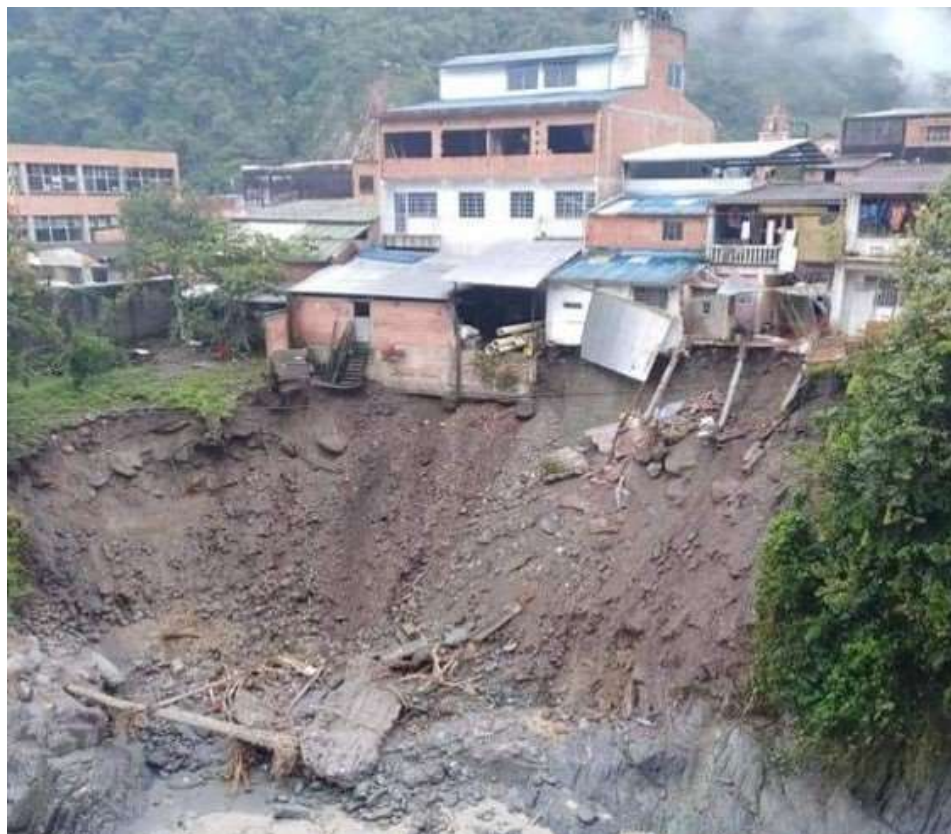
*Figura 2. Inestabilidad del talud en el margen derecho de la quebrada Perdices (año 2019) [6].*

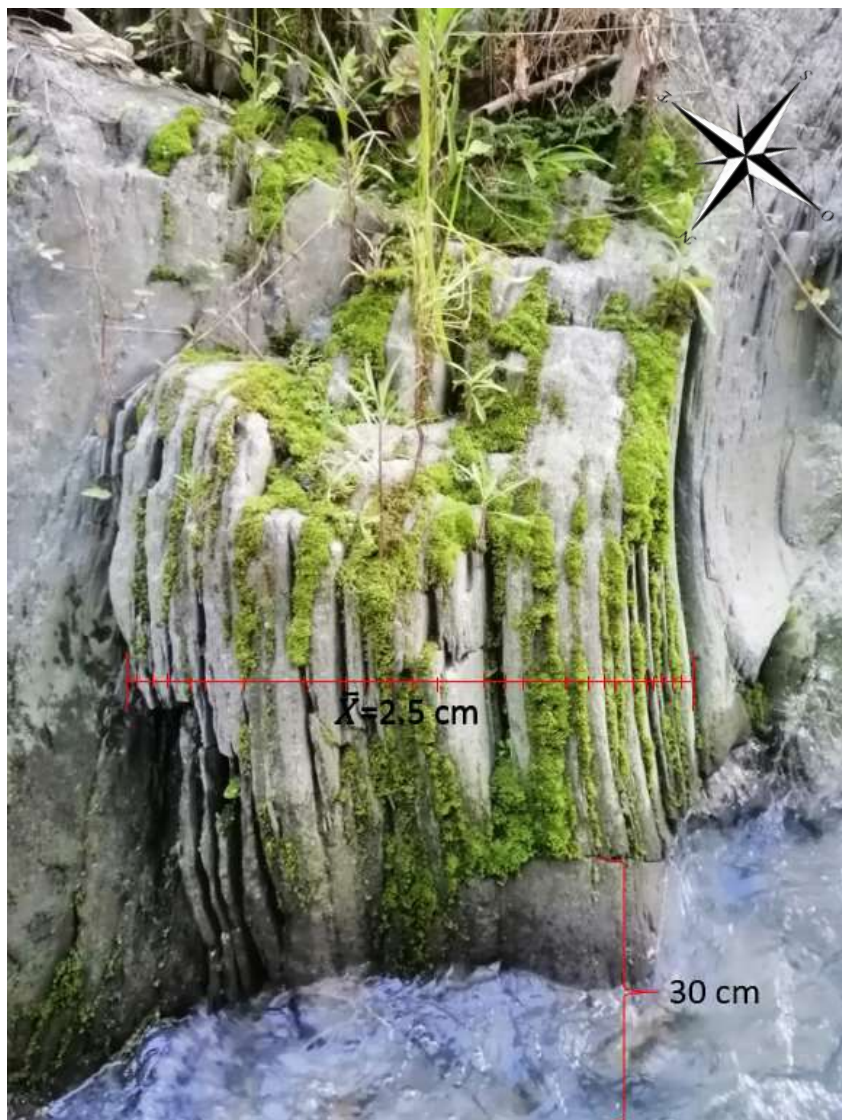
Aquí se encuentran dos tipos de fracturas verticales, las primeras fracturas verticales con dirección NO-SE tienen una separación promedio de aproximadamente 3,8 cm, el segundo tipo de fracturas verticales se encuentra con dirección N-S con separaciones de aproximadamente 10 cm y como un tercer tipo de falla se encuentran las horizontales con dirección NE-SO con separaciones de aproximadamente 19,3 cm y con un estado de meteorización de la roca alto, tal como se puede analizar de las siguientes figuras.

Figura 14. Fracturas verticales y horizontales en la quebrada Perdices.  
Fuente: Propia.

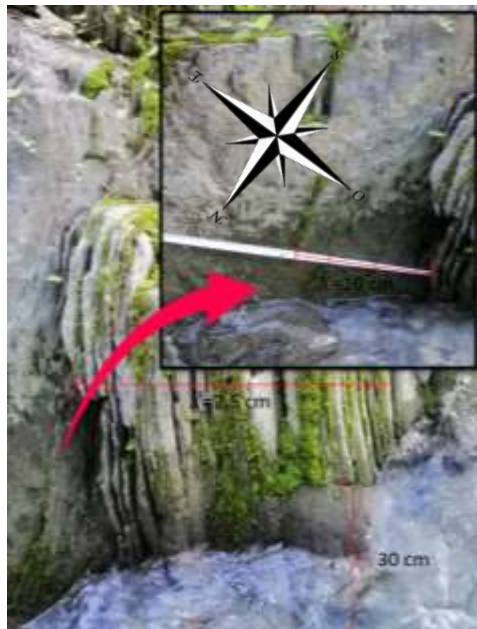
En la figura 15 se puede evidenciar que el promedio de separación de fracturas verticales con dirección NO-SE es aproximadamente de 2.5 cm y que la separación de fracturas horizontales con dirección NE-SO es de aproximadamente 30 cm y que el grado de meteorización es alto.

Figura 15. Fractura vertical en dirección hacia Villavicencio del macizo rocoso de la quebrada Perdices.  
Fuente: Propia.

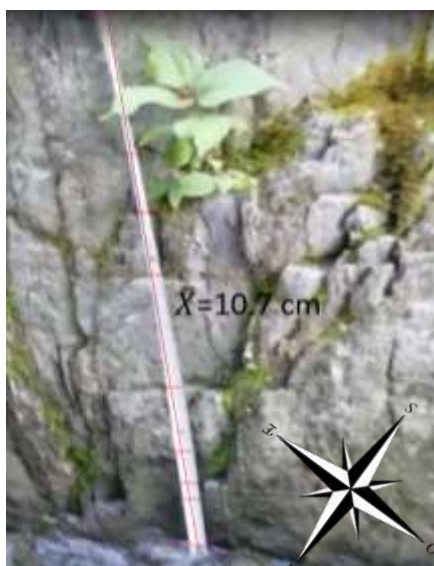
En la figura 16 se puede observar otro tipo de fractura, la cual se encuentra en una zona motorizada con vegetación y color oscuro, en dirección N-S. La separación

entre estas fracturas es de aproximadamente 10 cm y también cuenta con un grado de meteorización alto.

Figura 16. Fractura horizontal del macizo rocoso de la quebrada Perdices.  
Fuente: Propia.

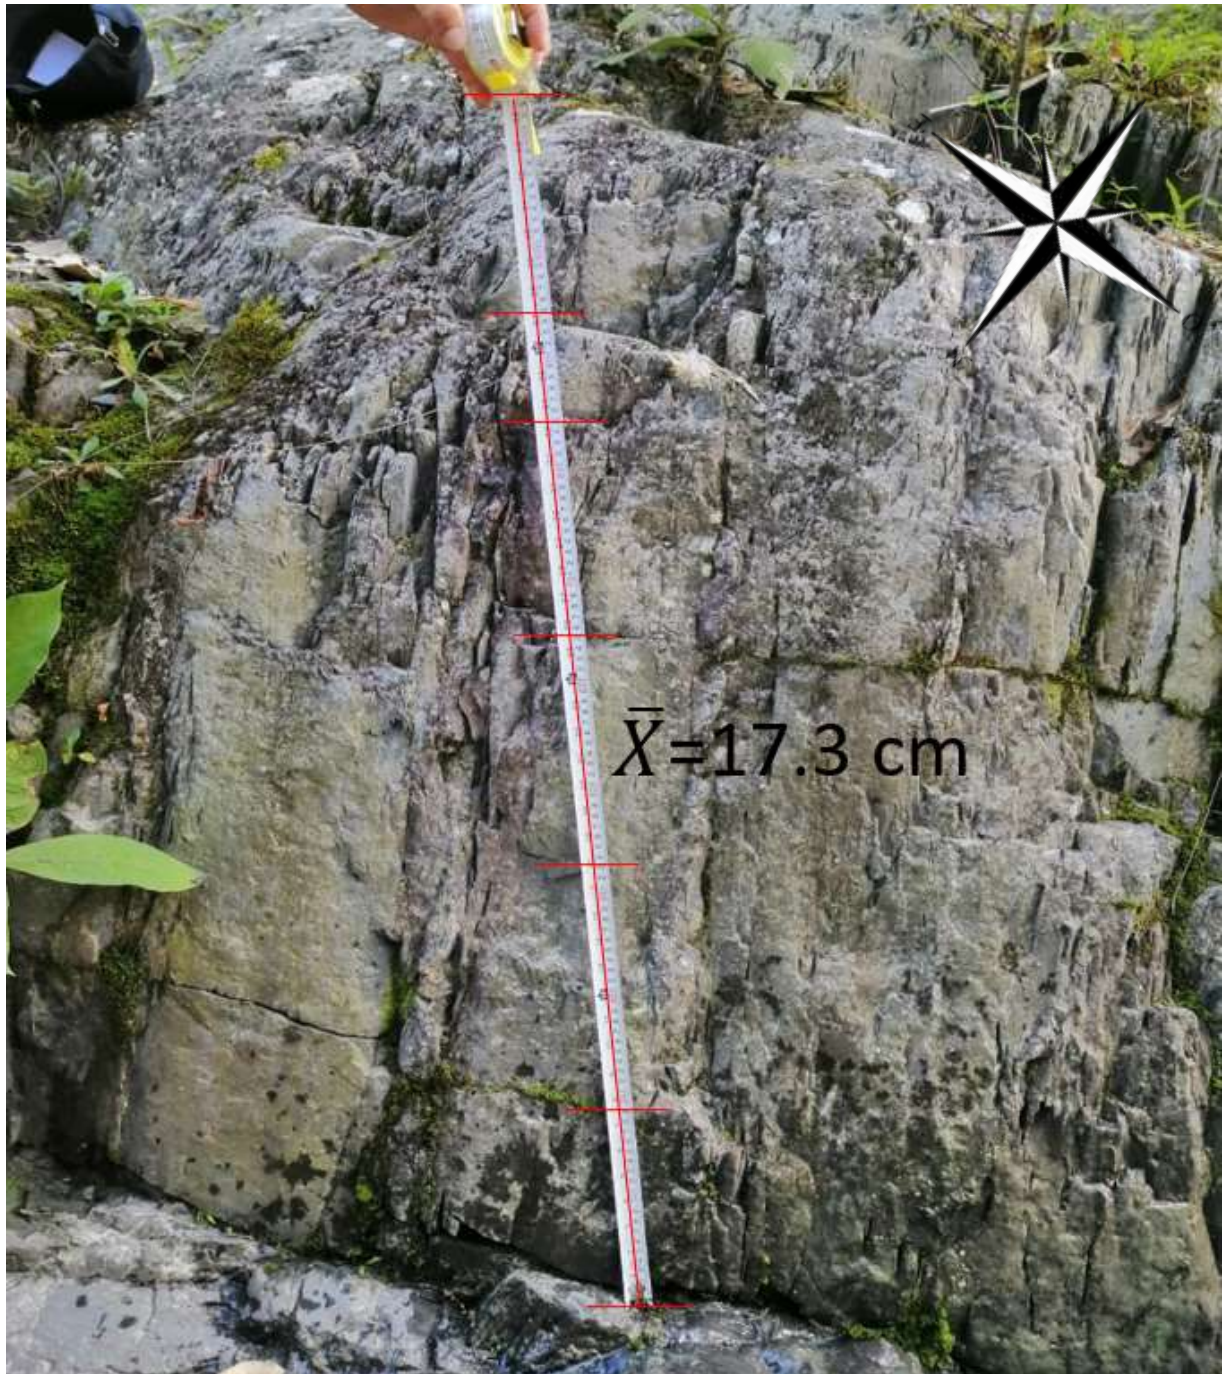
La figura 17 muestra una separación promedio de fisuras horizontales con dirección NE-SO de 10.7 cm aproximadamente con un alto nivel de meteorización.

Figura 17. Fractura horizontal del macizo rocoso de la quebrada Perdices.  
Fuente: Propia.

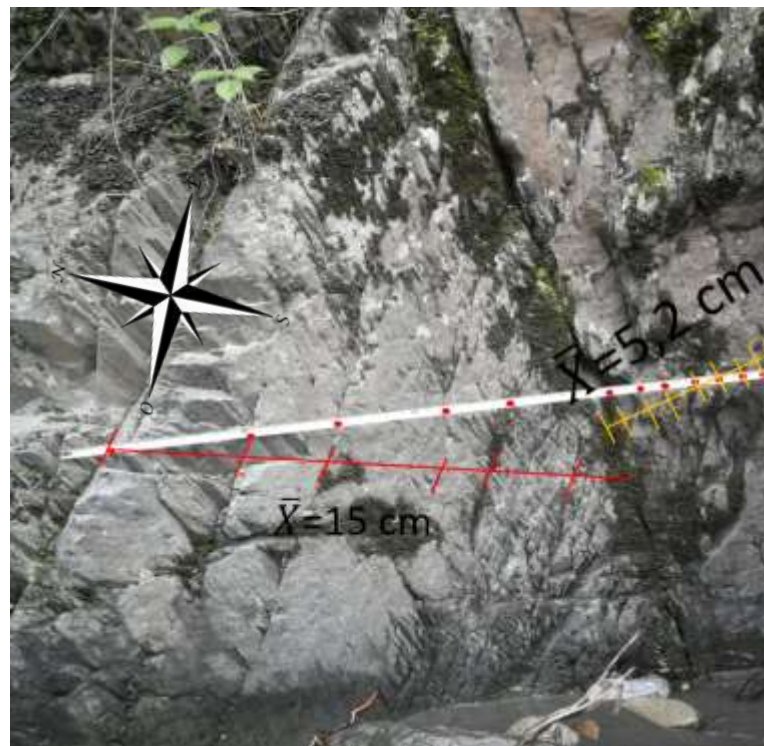
Figura 21. Dos tipos de familias verticales en el macizo rocoso del río Negro.  
Fuente: Propia.

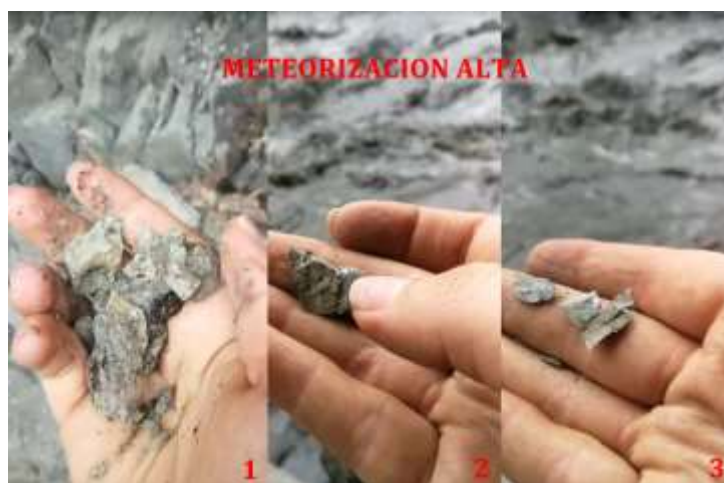
En la figura 25 se muestran fracturas verticales con dirección NE-SO las cuales tienen una separación promedio entre ellas de aproximadamente 9,5 cm.

De la figura 26 se puede analizar que al tomar una muestra de roca del macizo rocoso del río Negro y ejercer presión sobre ella esta se va quebrando sin tener que hacer mucho esfuerzo, por ende, se puede decir que el grado de meteorización del macizo rocoso es alto (grado IV) de acuerdo con la clasificación ISRM de 1981.

Figura 25. Nivel de meteorización del macizo rocoso del río Negro.  
Fuente: Propia.

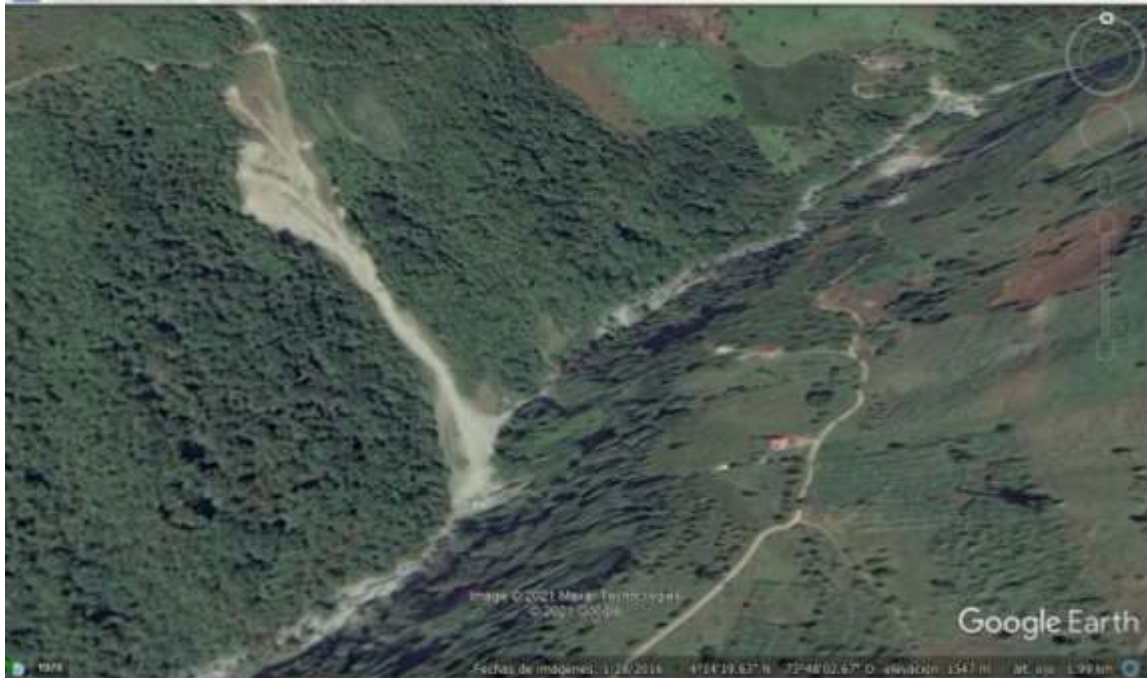
Figura 41. Panorámica tomada del servidor Google Earth© que muestra un deslizamiento en la margen derecha de la cuenca alta de la quebrada Perdices, aguas arriba del casco urbano. Se observa que en este valle en forma de "V" favorece deslizamientos que generan avalanchas o flujos de escombros en esta cuenca.

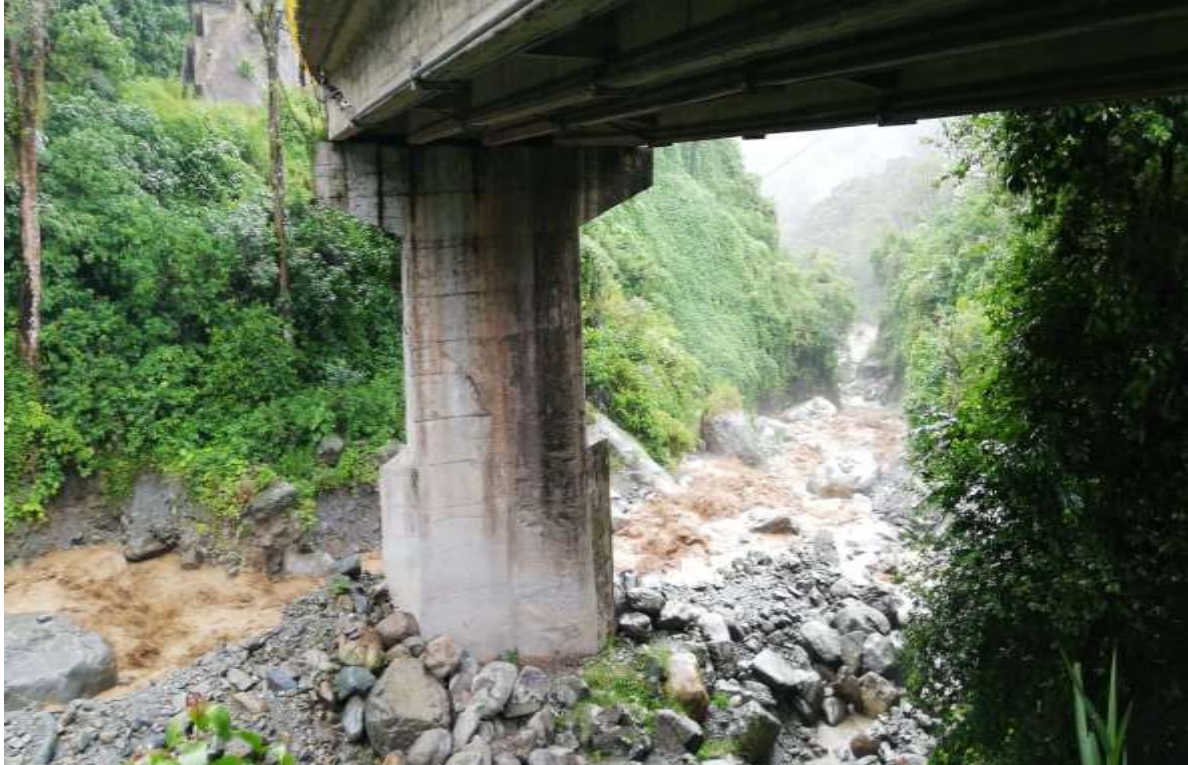
Figura 57. Estribo del puente de la vía Bogotá – Villavicencio en la quebrada Perdices. Se observa que estribo está enterrado por el material de arrastre de la quebrada. Este material compuesto principalmente por grandes bloques de rocas, gravas y escombros, indica que la quebrada es susceptible en épocas de alta pluviosidad de generarse en su cuenca el fenómeno de remoción de masa denominado flujos de escombros. La causa de los flujos de escombros en esta cuenca, son los deslizamientos en los taludes de la misma en su parte alta como el mostrado en la figura 42. Este proceso de remoción de masa producirá en el futuro muy probablemente el derrumbamiento del estribo. Fuente: Propia.

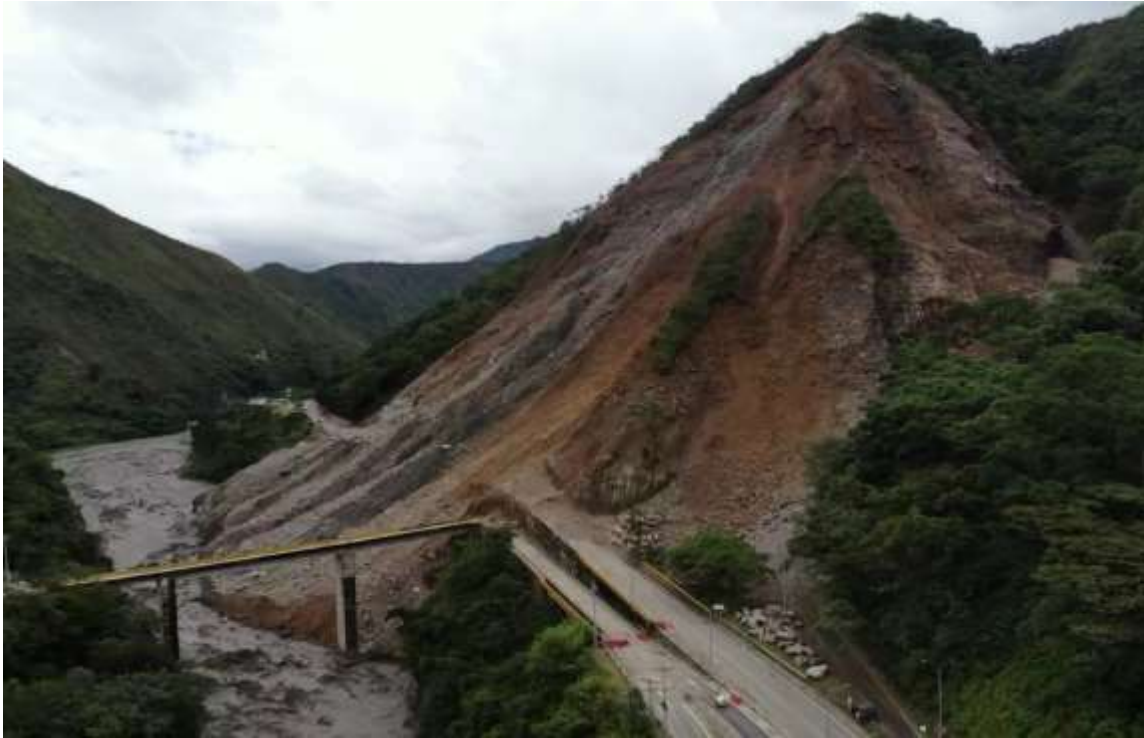
Figura 60. Talud del Kilometro 58 de la vía Bogota – Villavicencio en el año 2019. [6]

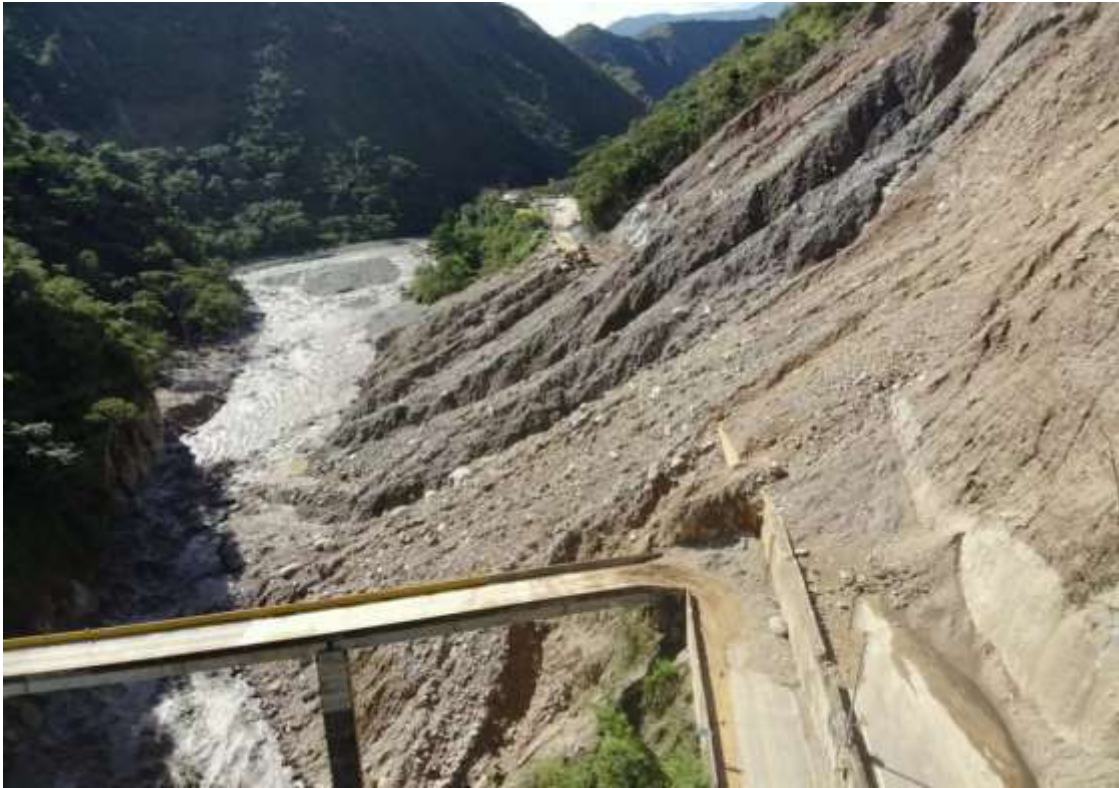
Figura 61. Talud del Kilometro 58 de la via Bogota – Villavicencio en el año 2019.  
[6]

Con respecto a las consecuencias del deslizamiento del kilómetro 58 se indaga que en los informes de la Concesionaria Vial de los Andes (COVIANDES) en el año 2008 [18] [20] [19], se ha determinado un índice de Calidad de la Roca de Deere (RQD)  $< 25\%$  en las rocas aflorantes en la quebrada Quebradablanca por lo que su calidad es muy mala es decir que en general el macizo rocoso representado por las Formación Cuarcitas y Filitas de Guayabetal es muy malo debido a que está fuertemente fracturado y meteorizado. Tales informes contienen información geológica, estudios de suelos para fundaciones y estudios de estabilidad de taludes para los Diseños detallados (fase III) para el mejoramiento de los sectores: El Tablón - Puente Téllez, Puente Quetame, Quebrada Naranjal - Quebradablanca y Guayabetal, de la carretera Bogotá – Villavicencio, donde se puede evidenciar que los valores del estudio de dicho índice de calidad fueron realizados en el 2008, antes de que construyeran los túneles bajo Mesa Grande.

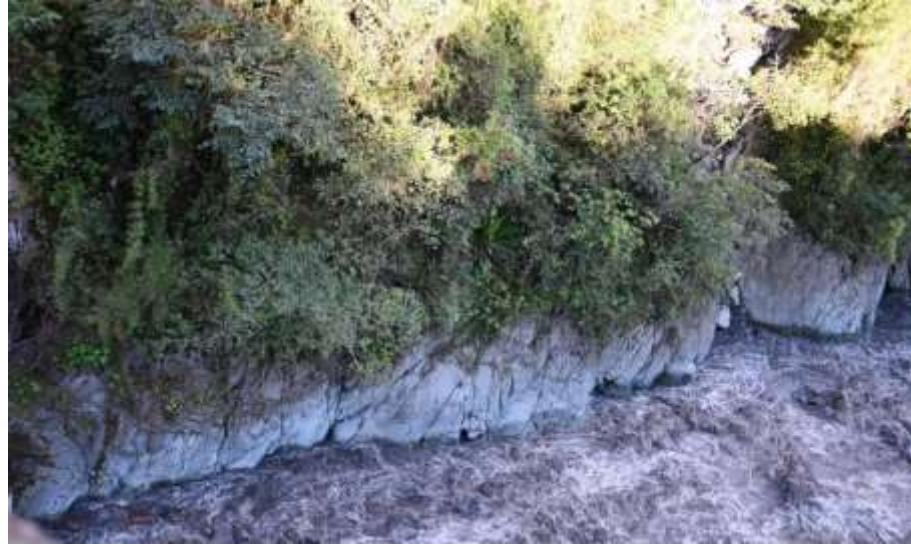
Figura 66. Macizo rocoso fracturado.

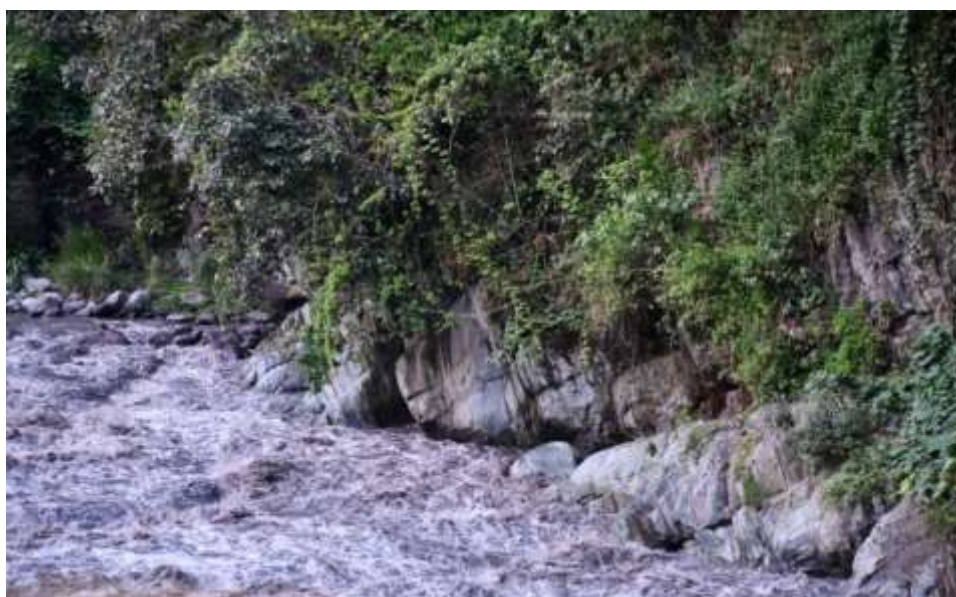
Figura 86. Macizo rocoso fracturado del talud de la parte baja de Barrio Nuevo.  
Fuente: Propia

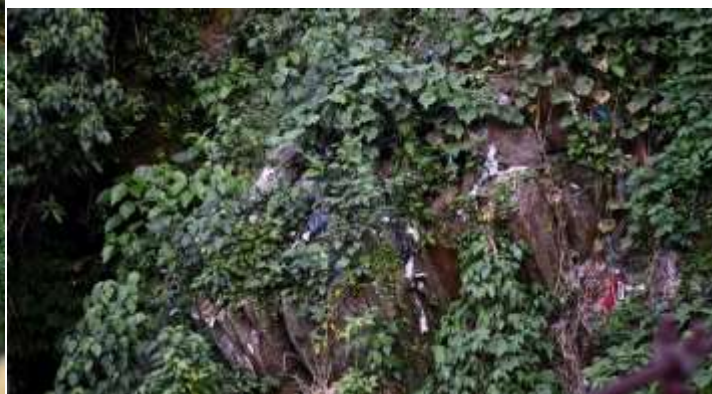
Figura 88. Macizo de rocas Filitas fracturado.  
Fuente: Propia

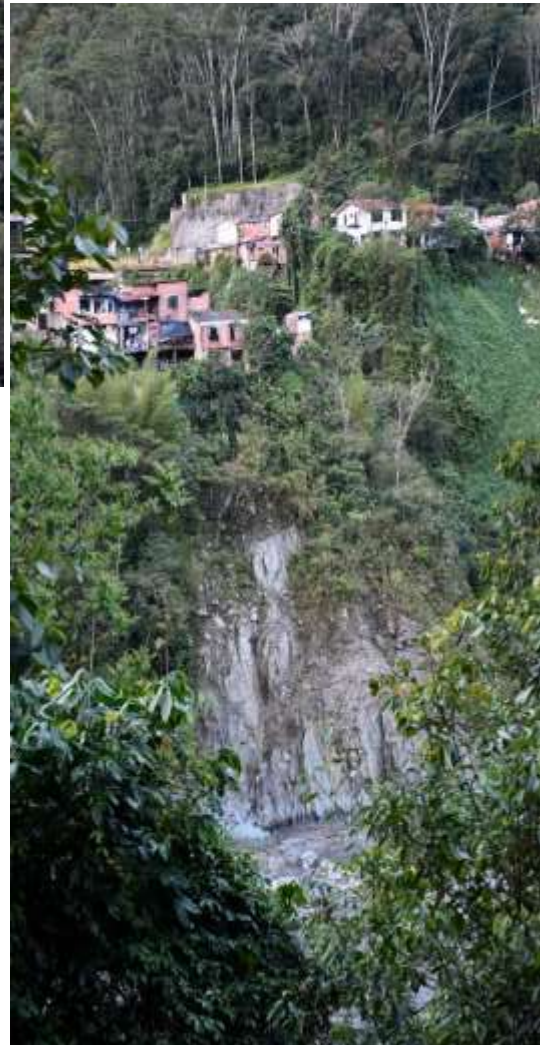
Figura 95. Macizo rocoso fracturado del barrio Centro.  
Fuente: Propia

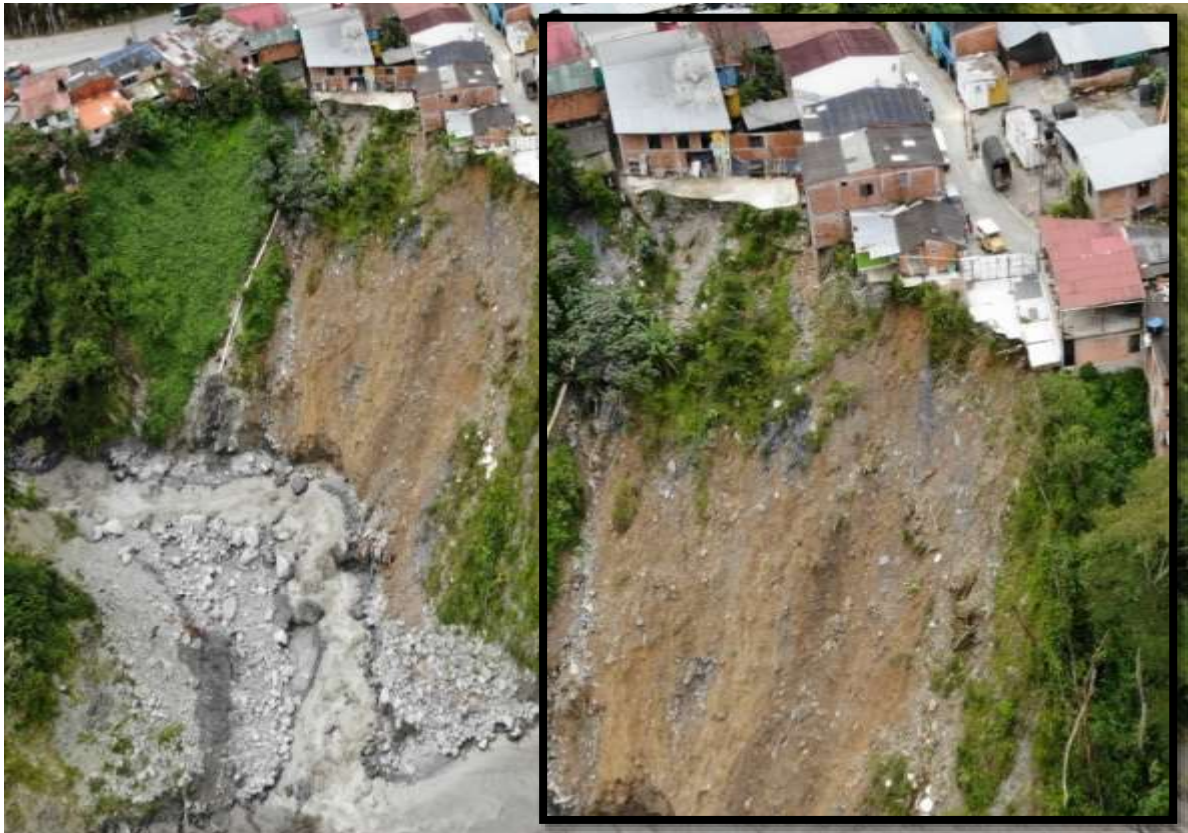
Figura 105. Inestabilidad del talud del barrio Perdices en el año 2018 [6].

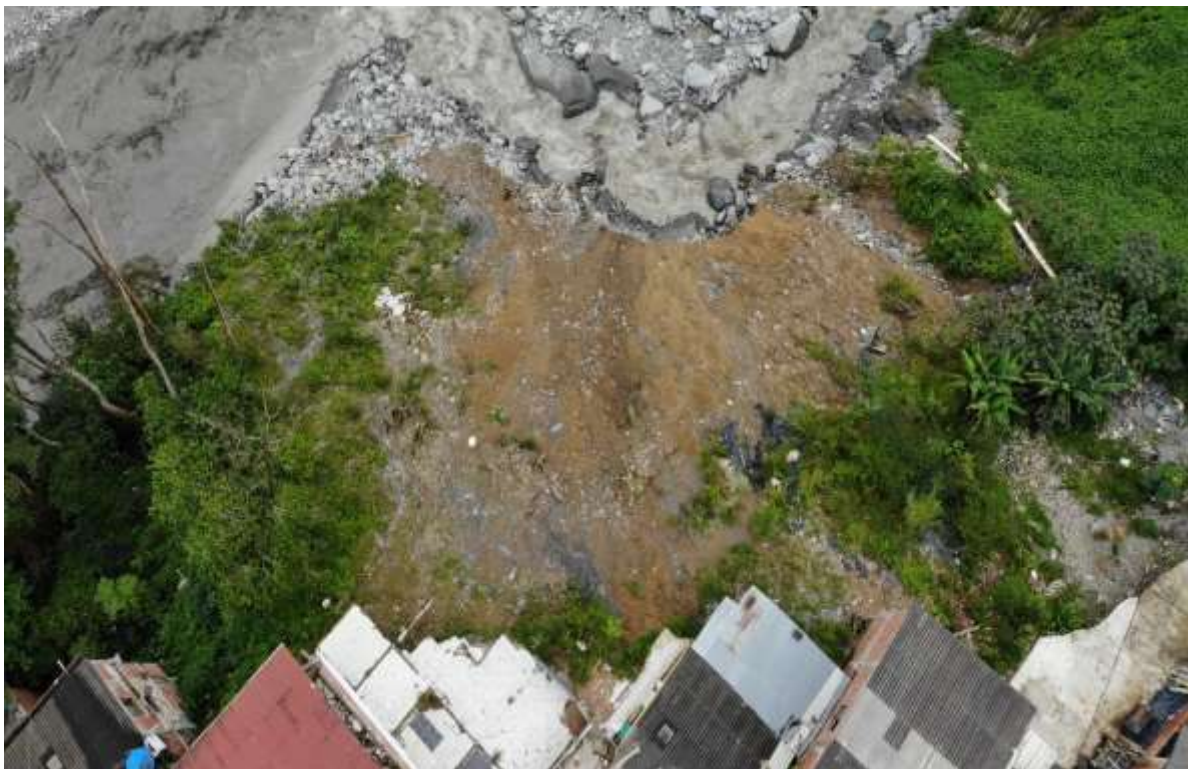
Figura 106. Vista en planta de la inestabilidad del Talud del barrio perdices [6].

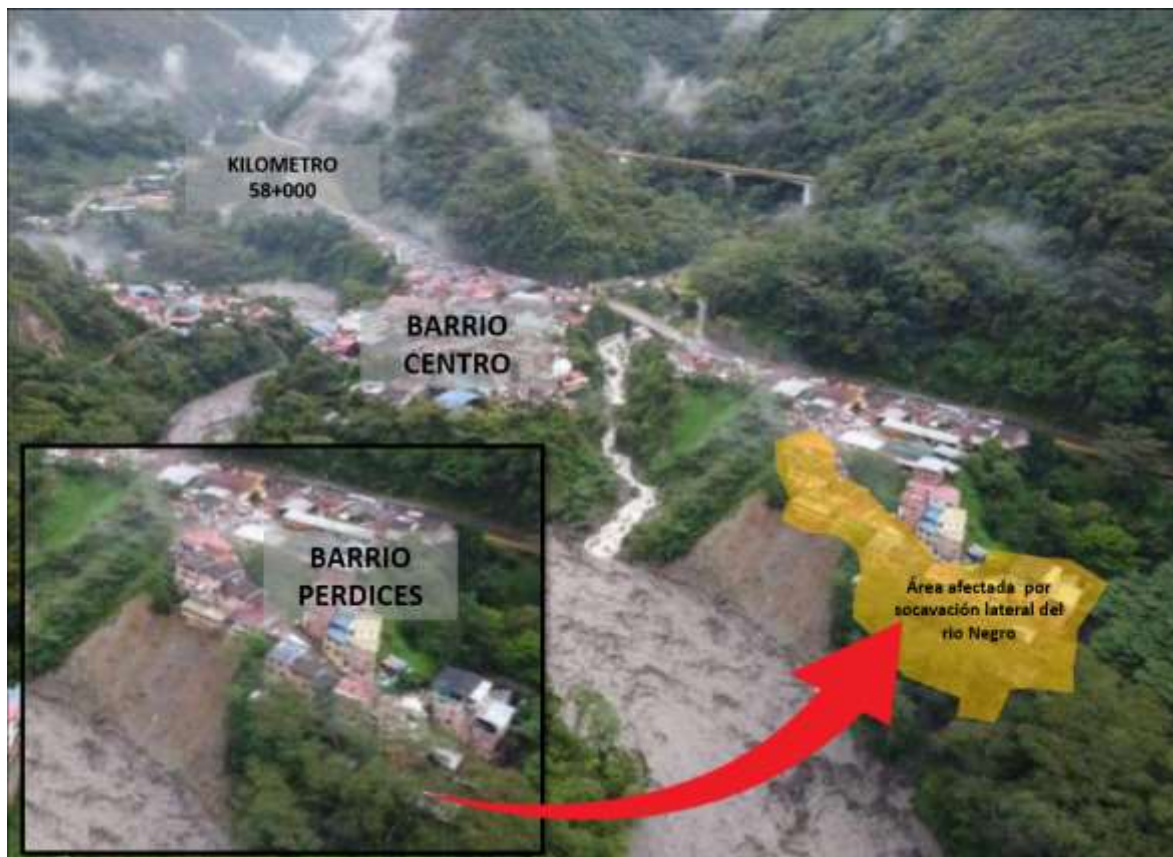
Figura 117. Área afectada por socavación lateral del río Negro, agosto 19 de 2021.
