# Ficha Patológica. AGRUPACIÓN LA SULTANA

No. FICHA 1 INFORMACION GENERAL DEL INMUEBLE

CALLE 131A # 53B-91 BOGOTÁ D.C

| <b>Ficha Patológica. AGRUPACIÓN LA SULTANA</b> | | | <b>UNIVERSIDAD SANTO TOMÁS</b><br>PRIMER CLAUSTRO UNIVERSITARIO DE COLOMBIA<br>PATOLOGÍAS DE LA CONSTRUCCIÓN. | | |

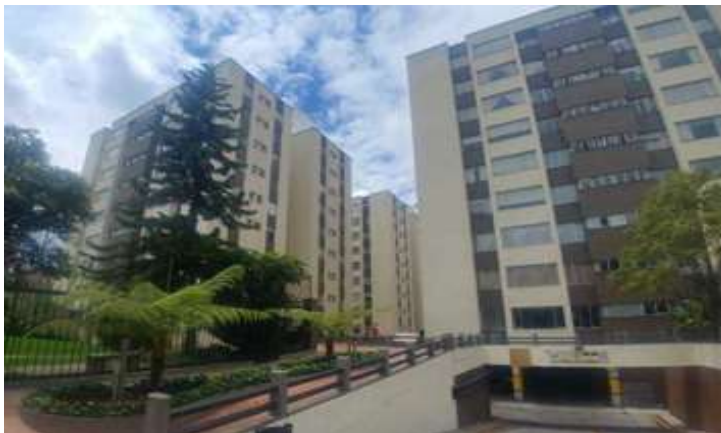
### FOTOGRAFÍAS

Se evidencian lesiones por presencia de humedad en la placa de entrepiso Nivel 1 y placa de sobrepeso y columnas del sótano.

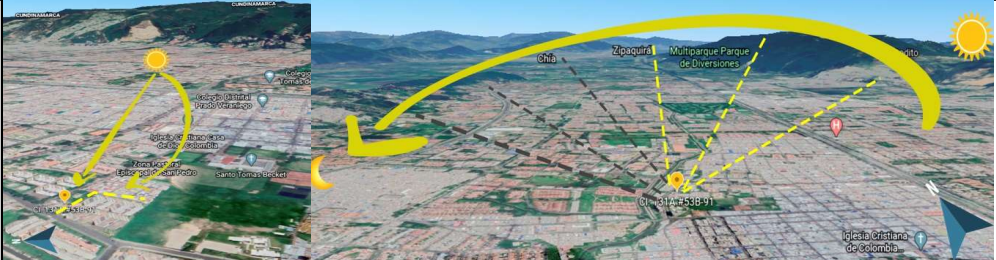
| Por la ubicación del predio la fachada 1 y 4, la placa de entre piso y las cubiertas se ven altamente afectadas por la radiación UV las demás fachadas no se ven afectadas por protección de los edificios contiguos. | | | | | |

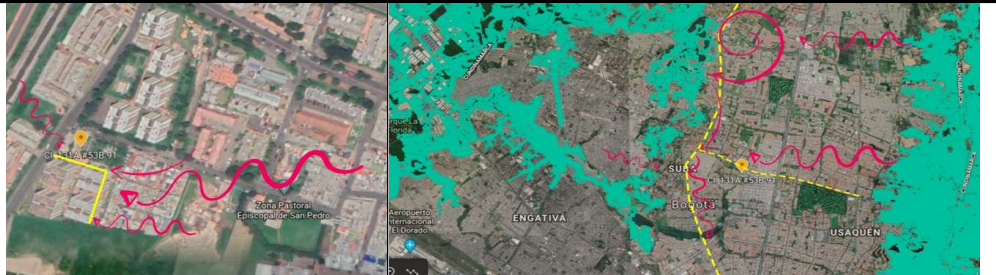
| Por la dirección de los vientos podemos determinar específicamente que zonas de la edificación serán afectadas por el Monóxido de Carbono y partículas de polvo el cual baja desde los cerros y se esparce por la zona. | | | | | |

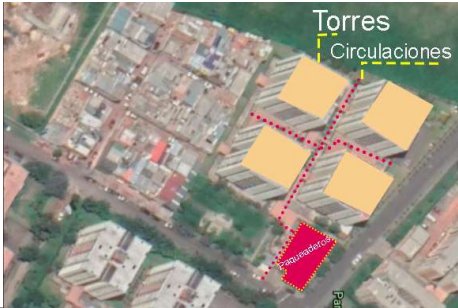
| Debido a que las torres son estructuras independientes, se presentan circulaciones entre cada una de ellas que facilitan el ingreso de agua lluvia, también los vientos generan que por las fachadas se genere escorrentía de agua, que por no ser debidamente manejada llega hasta los elementos estructurales del sótano. | | | | | |

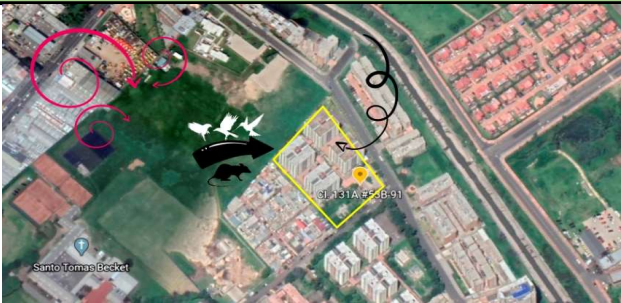
| De acuerdo a los factores inmediatos del paciente podemos ver que por presencia de un canal de aguas residuales podría haber presencia de Roedores, moscas, mosquitos y malos olores con el agravante de que en la fachada 3 del predio se tiene un lote baldío como vecino el cual tiene formación de planta de gran volumen como Árboles y pasto de gran tamaño esto también evidencia una posible presencia de Aves. | | | | | |
