## Ficha General 1 - De Inspección - Diagnóstico Inicial por Observación

| UNIVERSIDAD SANTO TOMAS<br>PRIMER CLAUSTRO UNIVERSITARIO DE COLOMBIA<br>PATOLOGIA DE LA CONSTRUCCION | | | | FICHA DE INSPECCION GENERAL | | | | No. 1 / 4<br>De 01 de abril de 2020<br>C.H.P.B. | | | | | | | |
|---|---|---|---|---|---|--|---|---|--|---|--|--|---|--|--|
| NOMBRE: EDIFICIO PABLO | | | | <p>Tomado google Earth</p> | | | <p>Tomado de SIRE.GOV.CO</p> | | | | | | | | |
| UBICACIÓN: CALLE 69ABIS No.90-73 BOGOTÁ D.C. | | | | | | | | | | | | | | | |

FICHA DE VALORACION ESPECIFICA

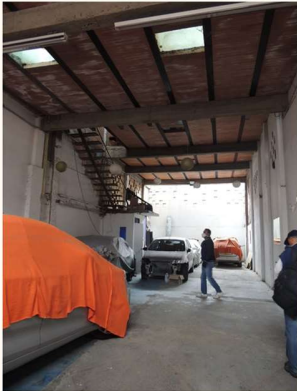
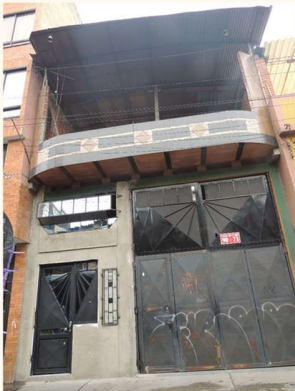
| UNIVERSIDAD SANTO TOMAS<br>PRIMER CLAUSTRO UNIVERSITARIO DE COLOMBIA<br>PATOLOGIA DE LA CONSTRUCCION | | | | FICHA DE INSPECCION GENERAL | | | | No. 1 / 4<br>De 01 de abril de 2020<br>C.H.P.B. | | | | | | | |
|---|---|---|---|---|---|--|---|---|--|---|--|--|---|--|--|
| Estructura con problemas de diseño y calidad en la construcción, afectación por edificación vecina, daños significativos en muros divisorios, afectaciones por agentes atmosféricos y CO2 producto de la combustión interna de motores y discontinuidades en elementos | | | | | | | | | | | | | | | |

| UNIVERSIDAD SANTO TOMAS<br>PRIMER CLAUSTRO UNIVERSITARIO DE COLOMBIA<br>PATOLOGIA DE LA CONSTRUCCION | | | | FICHA DE INSPECCION GENERAL | | | | No. 1 / 4<br>De 01 de abril de 2020<br>C.H.P.B. | | | | | | | |
|---|---|---|---|---|---|--|---|---|--|---|--|--|---|--|--|
| sera necesario revisar estado de materiales, concreto y acero mediante ensayos destructivos y no destructivos es importante verificar el analisis de suelos para poder evaluar la estabilidad de la estructura. | | | | | | | | | | | | | | | |

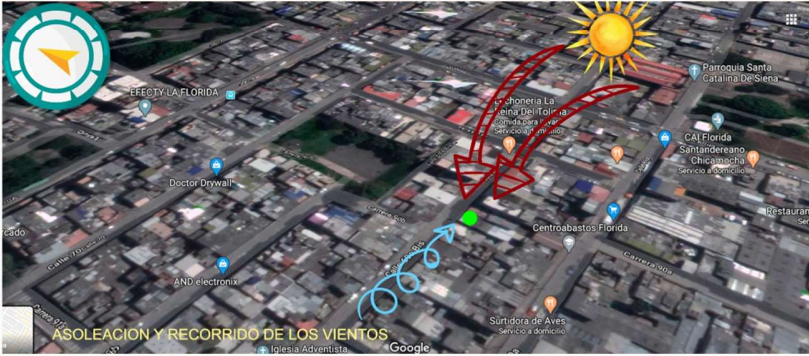
| LA CUBIERTA ES DEFICIENTE EN EL MOMENTO DE PROTEGER LAS PLACAS EN CONCRETO Y LOS MUROS DE MAMPOSTERIA - EL EDIFICIO ESTA PROTEGIDO EN SU FACHADA ORIENTAL POR EL VECINO QUE ES MAS ALTO; EXPUESTO EN SU FACHADA OCCIDENTAL FRONTAL Y POSTERIOR DONDE LA ACCION DE AGUA LLEGA DIRECTAMENTE A LA MAMPOSTERIA Y LAS CUBIERTAS TRANSITABLES | | | | | |

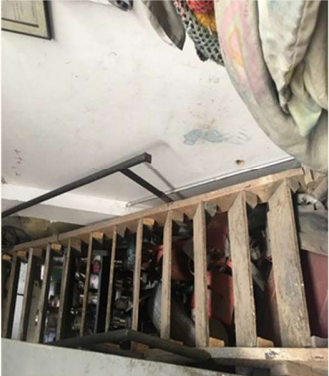
| TIPOLOGIA DE LA ZONA EN ESTUDIO | | | | | AFECTACION ZONA EN ESTUDIO | | | | | | |
|---|---|---|---|---|---|---|---|---|---|---|---|
| 1.1.1) ESCALERA ACCESO | ESTRUCTURA METALICA | X | | | X | | ESCALERA METALICA CON TUBERIA Y PASOS EN MADERA, PASAMANOS EN ANGULO CON DELESIONES EN AMBOS COSTADOS. | PRESENTA DELESIONES EXCESIVAS, LAS HUELLAS ESTAN DETERIORADAS E INHIBIENDO EL BUEN MANTENIMIENTO | X | | X |

| ESCALERA EN MADERA - INCLINADA Y SIN RESTRICCIONES | ESCALERA METALICA TIPO AVION POCO RIGIDA | APOYO DEFICIENTE EN ESCALERA METALICA |
