PASANTÍA EN EL PROYECTO TORRE 5 DE LA CIUDAD HAYUELOS  
SANTIAGO DE TUNJA

UNIVERSIDAD SANTO TOMÁS  
FACULTAD DE INGENIERÍA CIVIL  
TUNJA  
2019

Trabajo de pasantía para optar por el título de ingeniera civil

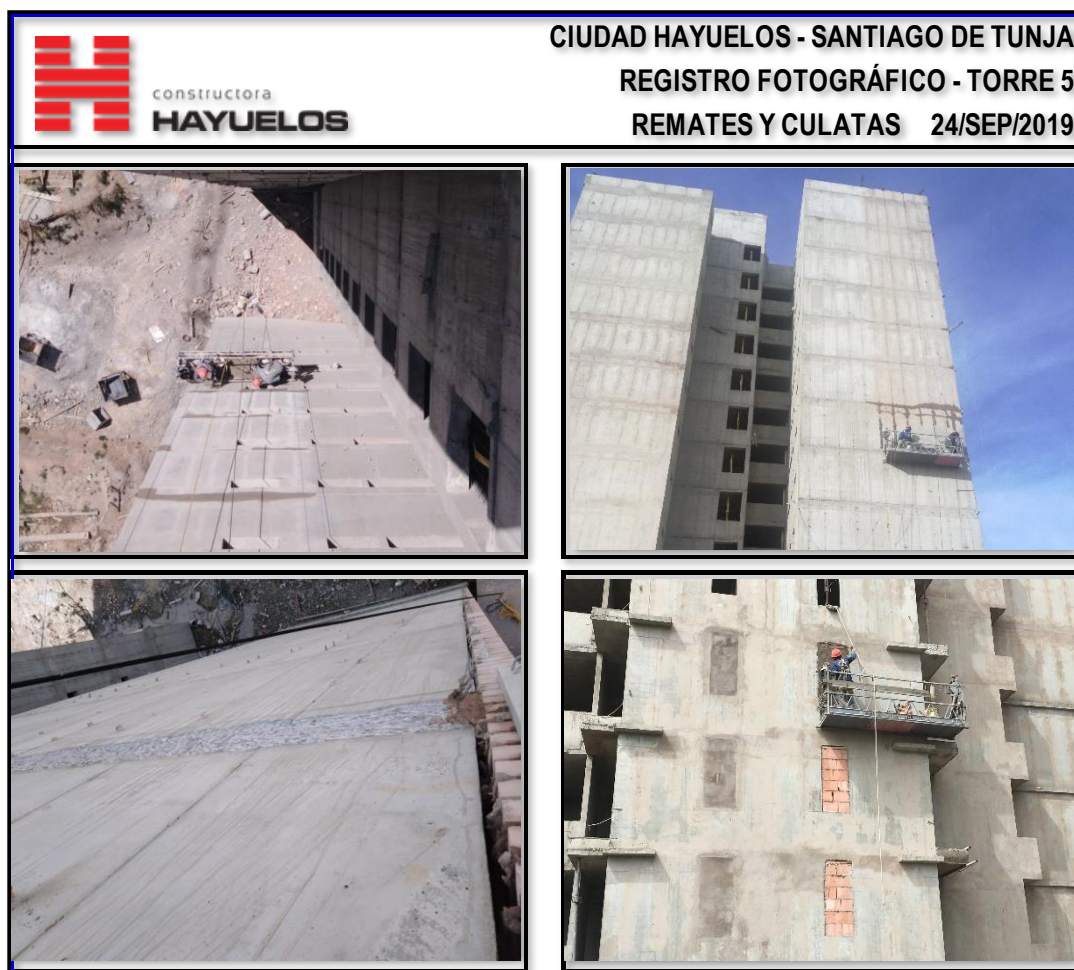
Figura 4. Seguimiento a los remates y culatas

Este formato también se utilizó para darle un seguimiento a unas actividades en específico, como lo fueron los resanes realizados en fachadas Figura 4, ya que se necesitó tener un seguimiento especial para esta actividad, también se utilizó para gestionar en Bogotá la aprobación de una volqueta y una retroexcavadora para la limpieza de escombros y debida disposición de éstos Figura 5, puesto que durante el desarrollo de la torre 5 se realizaron diferentes actividades que producían desechos que poco a poco se fueron acumulando y generaban mal aspecto, contaminación y dificultad para que los trabajadores realizaran cómodamente sus labores, estos formatos se pueden observar en el Anexo 5.

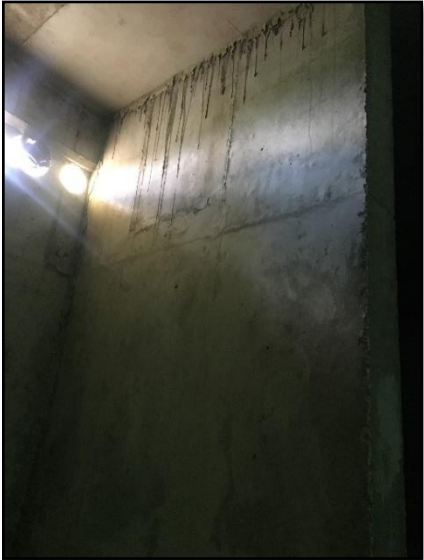
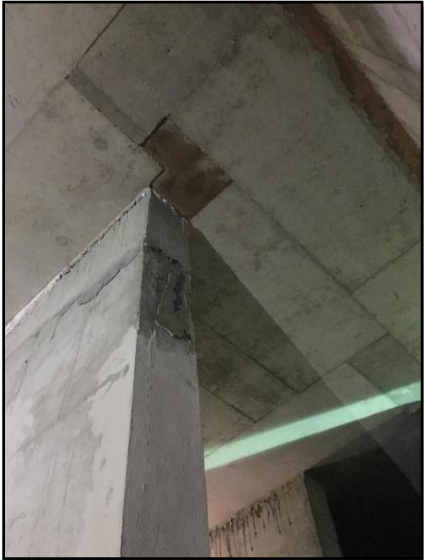
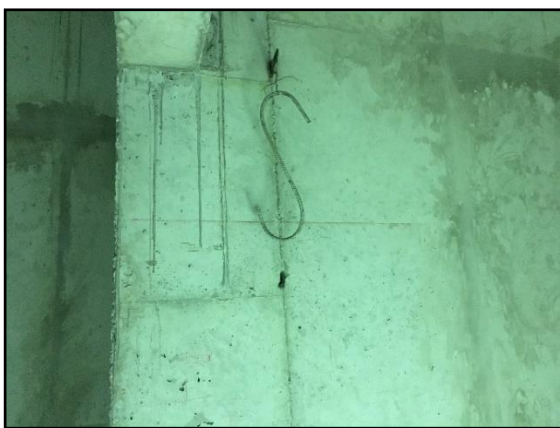
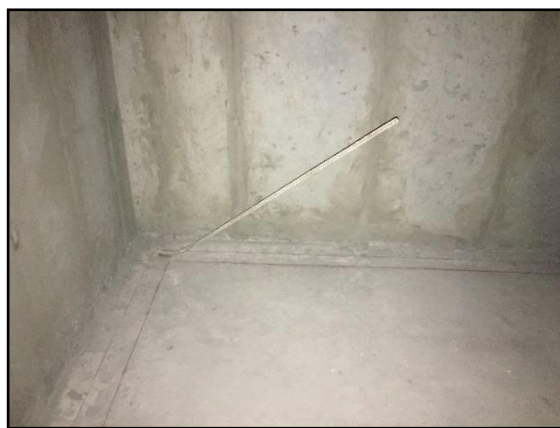
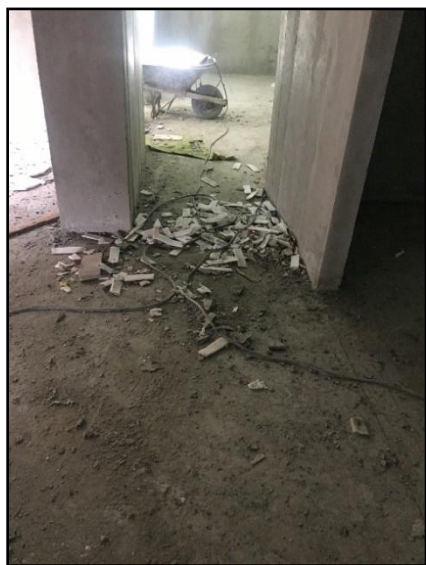
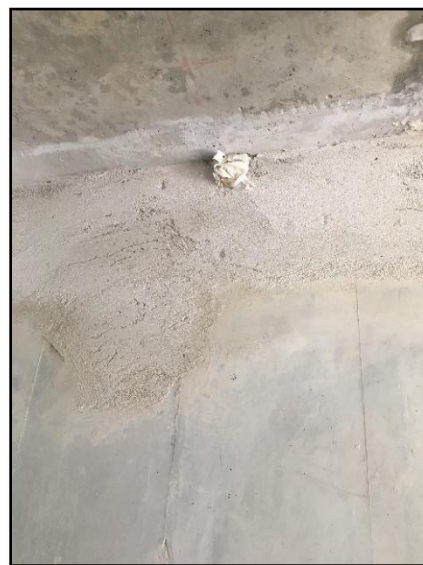
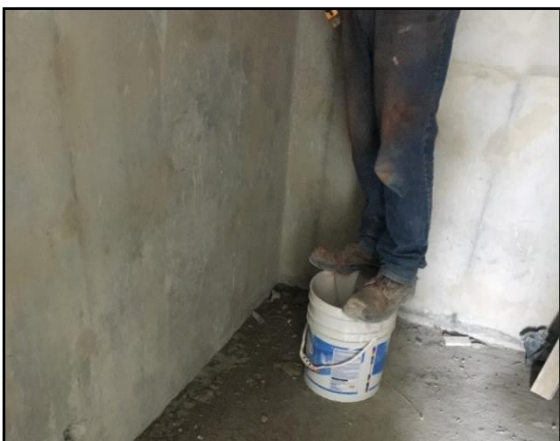
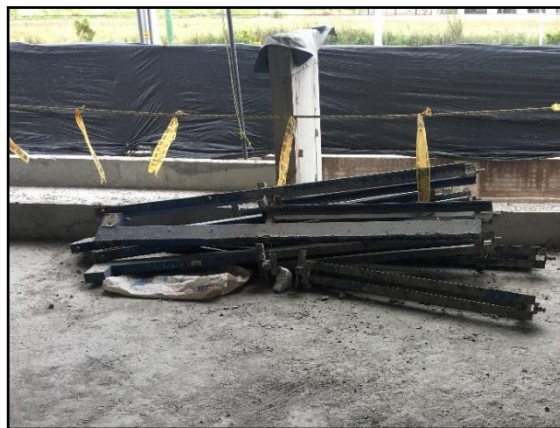
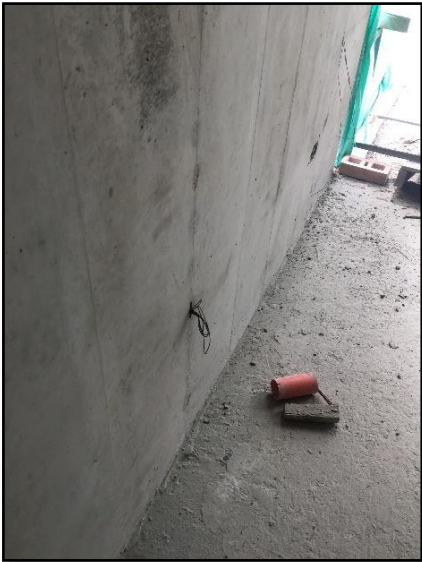
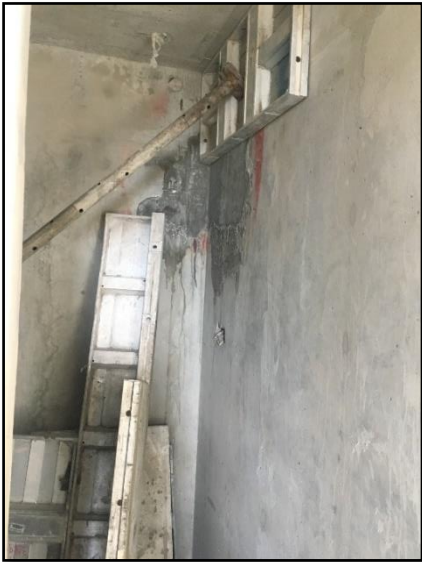
Tabla 2. Informe actividades en sótano 1 y piso 1

| <p>En las imágenes anteriores se pueden observar:</p> <ul style="list-style-type: none"> <li>• Varias áreas de los sótanos sin limpiar, en los muros y placa se ven pedazos de acero que sobre salen y pueden ser peligrosos, además de plástico y madera que se encontraban incrustados en las placas.</li> <li>• En el apto 117, se encontraban los maestros de mampostería donde estaban verificando escuadras y dimensiones de ventanas, sin embargo, se observa que no cuentan con bancos adecuados para alcanzar alturas superiores, en este mismo apartamento aún se encuentran partes de formaletas y en ciertos sectores están sucios.</li> <li>• En los apartamentos 119 y 120 se encuentran todavía resanes con formaletas puestas, además de pedazos de estas botadas, también se encuentran alambres y plásticos incrustados en los muros.</li> </ul> | |

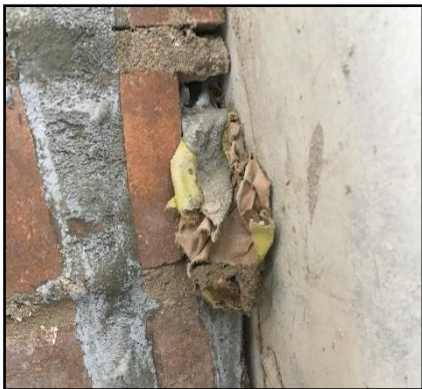
| VISITAS TÉCNICAS REALIZADAS A LA TORRE 5 | |
|---|---|
| | Se observó incrustaciones de cartón en las dilataciones de los muros de fachada. |

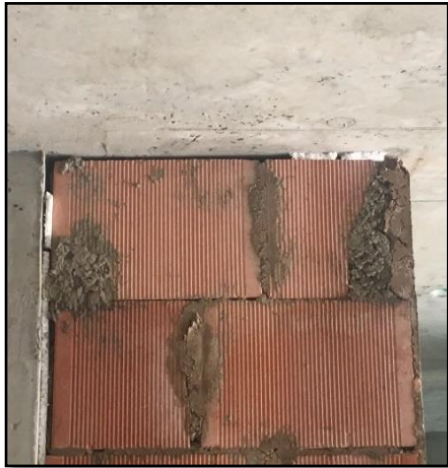
Observando las actividades de mampostería, fue notorio que las dilataciones de los muros no estructurales internos se estaban realizando solamente en sus laterales y en la parte superior no se utilizaba dilatación alguna, esta información se socializó con la ingeniera residente quien le comunicó a los maestros de mampostería la necesidad de su instalación; además de esto, durante varias visitas a la obra en las diferentes semanas de la pasantía, muchas veces se encontraban muros como lo muestra la imagen en donde solamente una sector del muro era dilatado, en algunos casos se encontraban muros sin dilatar, también estas inconsistencias se le comunicaron a la ingeniera residente y fueron corregidos posteriormente.

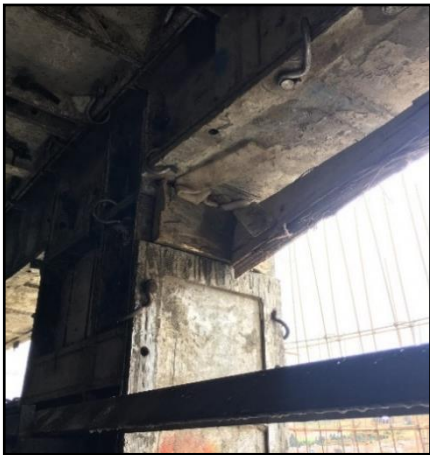
En las visitas al armado de formaleta para la fundida de muros y placas, se encontraron varias piezas que no correspondían a la modulación estipulada, esto era evidente cuando se observaban pedazos de madera como lo muestra la imagen y en algunos casos plástico o lonas que se utilizaban para tapar los diferentes huecos y evitar que el concreto se saliera, esto afectaba el descimbrado posterior a la fundida, debido a que estos elementos no era tratados adecuadamente para no incrustarse en el concreto, además que podrían afectar el plomo de los muros y el nivel de las placas.

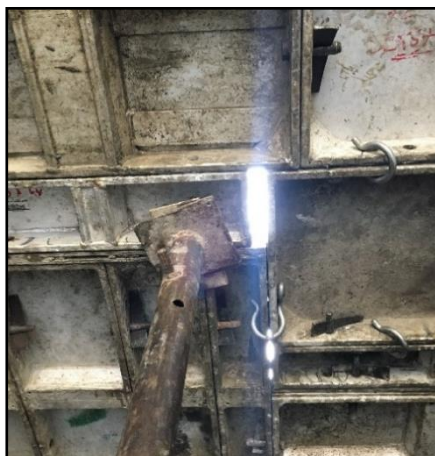
Así mismo como en la foto anterior, se encontraban huecos que faltaban por ser cubiertos, lo cual permitía que durante la fundía se diera el paso y así el desperdicio de concreto, esto ocurrió en varias oportunidades durante el transcurso de la pasantía, debido a que no muchas de las veces los encargados de cubrir los muros hacían caso a las indicaciones realizadas.

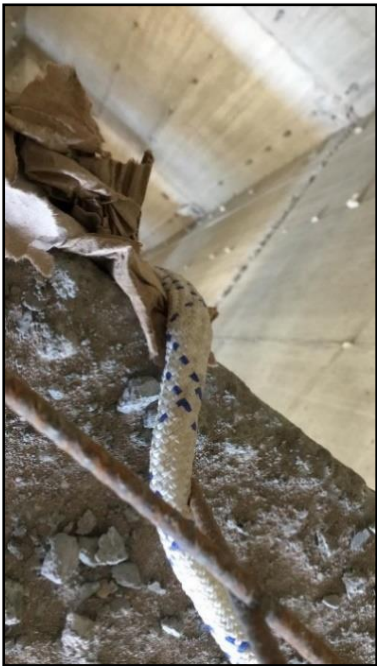
| | <p>Cuando se iniciaron las labores de remates en las fachadas y en los fosos internos, se vio la necesidad de implementar andamios colgantes, para que el trabajador pudiera realizar su actividad cómodamente, para esto también era necesario el uso de una línea de vida, la cual es una medida de protección en caso de alguna falla del sistema o problema humano que pudiera poner en riesgo el bienestar del trabajador, esta línea de vida era anclada a uno de los pisos, lo que hacía que esta pasara por uno de los filos de las placas del mismo piso, como se puede observar en la foto la protección (cartón) usado para que la línea de vida no se trozara o se desgastara por los roces con el concreto, se encontraba al lado de la línea de vida, no debajo, haciendo su uso irrelevante.</p> |

las observaciones de la línea de vida en caso de aquellos trabajadores que realizaban sus labores en los andamios colgantes, si estas correcciones no se daban la línea de vida podría haber fallado ocasionando lesiones o pérdida de vida del trabajador, esto es algo que no se puede permitir en una obra tanto por lo social como por lo económico y legal, debido a que la vida humana es sagrada y se debe siempre procurar su bienestar, además de que en cualquier tipo de accidente la constructora puede tener problemas legales, por lo tanto las recomendaciones dadas a los trabajadores permite ayudar a salvaguardar la salud y bienestar de ellos.

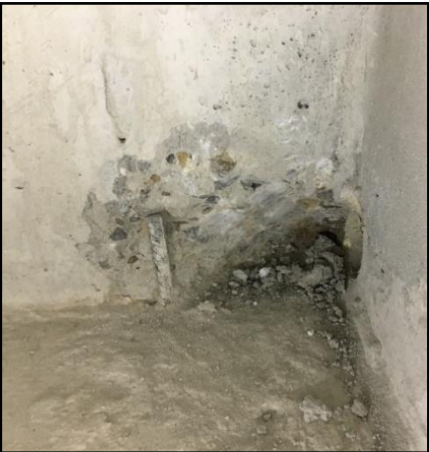
| | <p>Nuevamente se realizaron visitas a los primeros pisos de la torre para evaluar si efectivamente los resanes que se pasaron en los informes descritos anteriormente habían sido atendidos, esta foto se tomó en el piso 1 donde se observó que dicho resane permanecía sin ejecutar aún.</p> |

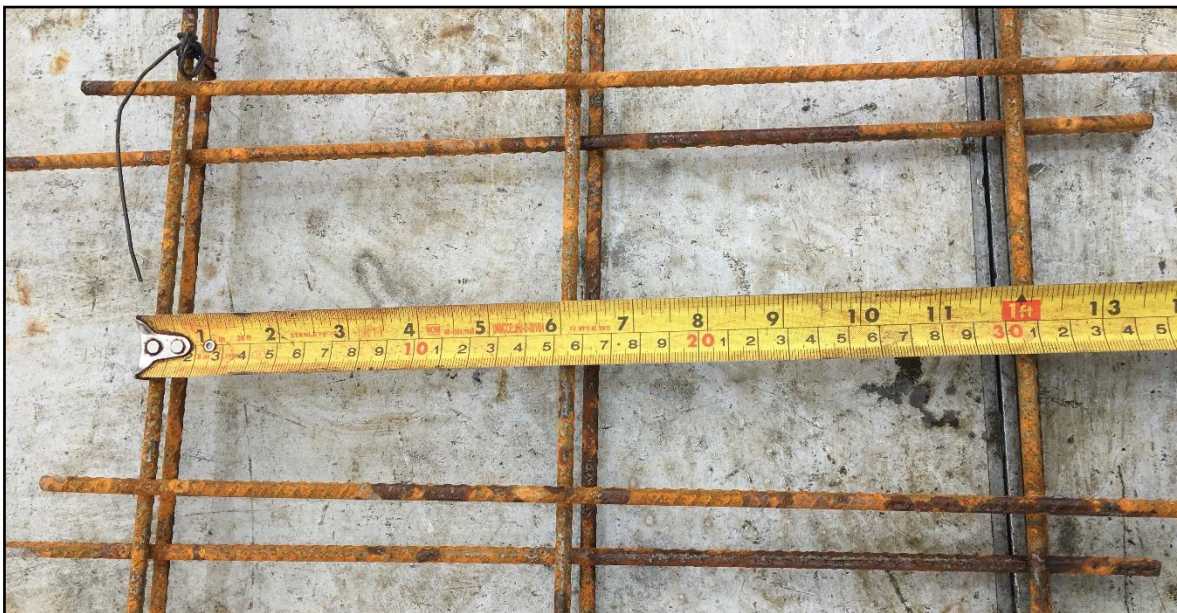
Figura 11. Traslapos en malla de la placa

**4.1.5 Traslapos de malla electro soldada.** En las revisiones de planos estructurales y visitas al armado de estos elementos se observó que no existe un plano que informe a los trabajadores del área estructural exactamente la dimensión y ubicación de los traslapos que se deben hacer en toda la estructura, los trabajadores realizaron los traslapos de forma empírica basados en su experiencia, de esta manera: En placa se tomó dos veces la dimensión de la cuadrícula Figura 11 y en los muros los traslapo variaban al alrededor de los 40 cm Figura 12 y 13.

Al observar esto, se habló con la ingeniera residente sobre implementar una tabla de traslapos en las futuras torres a construir en la Ciudad Hayuelos Santiago de Tunja, comunicándole los beneficios de hacerlo, ya que con este formato se puede evidenciar el cumplimiento o no de la norma para que la estructura funcione correctamente, disminuir la cantidad de materiales implementados ya que existen traslapos mayores a los requeridos y así se puede reducir un poco el presupuesto, beneficiando económicamente a la empresa, la forma adecuada de cómo realizar los traslapos se puede observar más adelante.

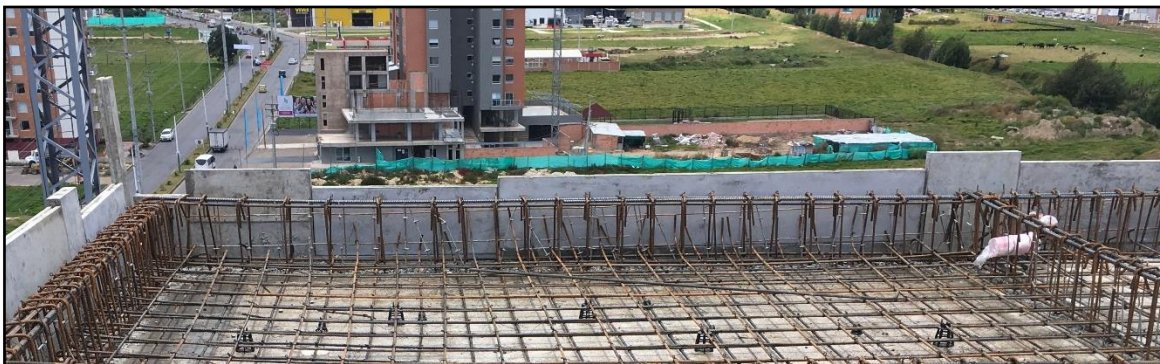
Figura 14. Viga VCUB-4

En la revisión se observó que los encargados de armar los bordillos habían invertido los ejes de la viga VCUB-4 del sector sur de la torre, la cual debía ser armada del eje E al C de izquierda a derecha de la foto mostrada Figura 14, sin embargo, en la revisión se vio que dicha viga estaba armada del eje C al E cambiando su configuración estructural, esto paso también en la viga VCUB-1 del sector noreste cuyos ejes 9-12 se encontraban invertidos, además se pudo observar que algunos flejes estaban distanciados a longitudes superiores de las estipuladas como se puede observar en la Figura 15 de la viga VCUB típica ubicada en el sector norte, la cual debía ser armada con flejes cada 20 cm a lo largo de toda la viga, pero se encontró distancias de hasta 30 cm, por tanto, no estaban cumpliendo el diseño estructural; observando estas falencias se habló con los maestros encargados de esta labor y la ingeniera residente, explicándoles la importancia de cumplir a cabalidad los diseños estructurales, recordándoles también que el no hacerlo de manera correcta puede traer fallas en el elemento, el cual se diseñó de tal manera que este pueda soportar las solicitaciones a las cuales será sometida durante su vida útil y que al cambiar éste diseño se puede poner en peligro la integridad de la estructura, generando mayores costos en reparaciones y también afectando la vida de las personas las cuales harán uso de esta, por esto se vio la necesidad de rearmar los bordillos y nuevamente realizar inspección a estos; Luego de estas correcciones se pudo observar que cada uno de los bordillos cumplía a cabalidad los diseños estructurales encontrados en el Anexo 14.
