Estudio Patológico y de Metodología para la intervención de la estructura de pavimento
rígido de la malla vial en el municipio de Iquira - Huila.

Trabajo de grado como requisito para optar al título de patólogo de la Construcción

Universidad Santo Tomás, Bogotá

2023.

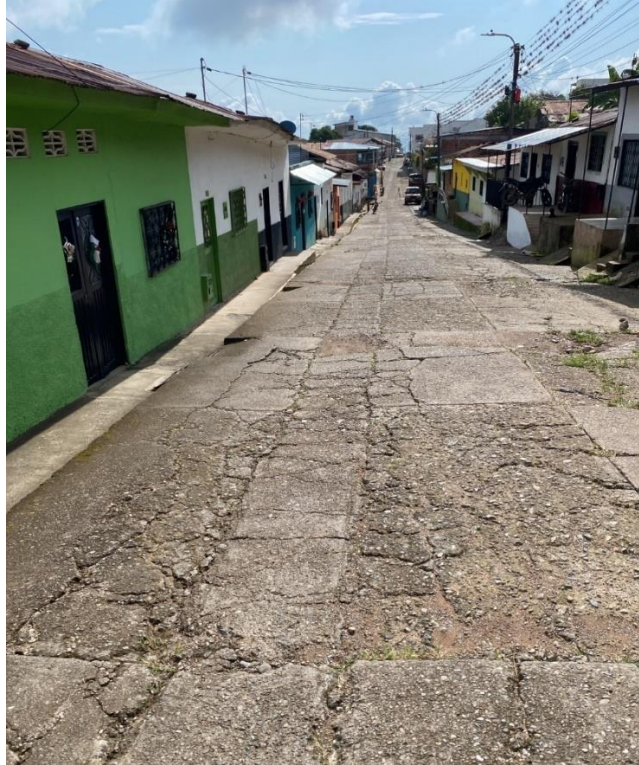
Gráfica 16: Estado Calle 5, entre carreras 3 y 6

La estructura de pavimento rígido presenta un desgaste evidente, con daños visibles como fisuras y grietas en su superficie. Evidenciando alta circulación vehicular, donde la carga constante y el desgaste natural del pavimento causaron daños significativos.

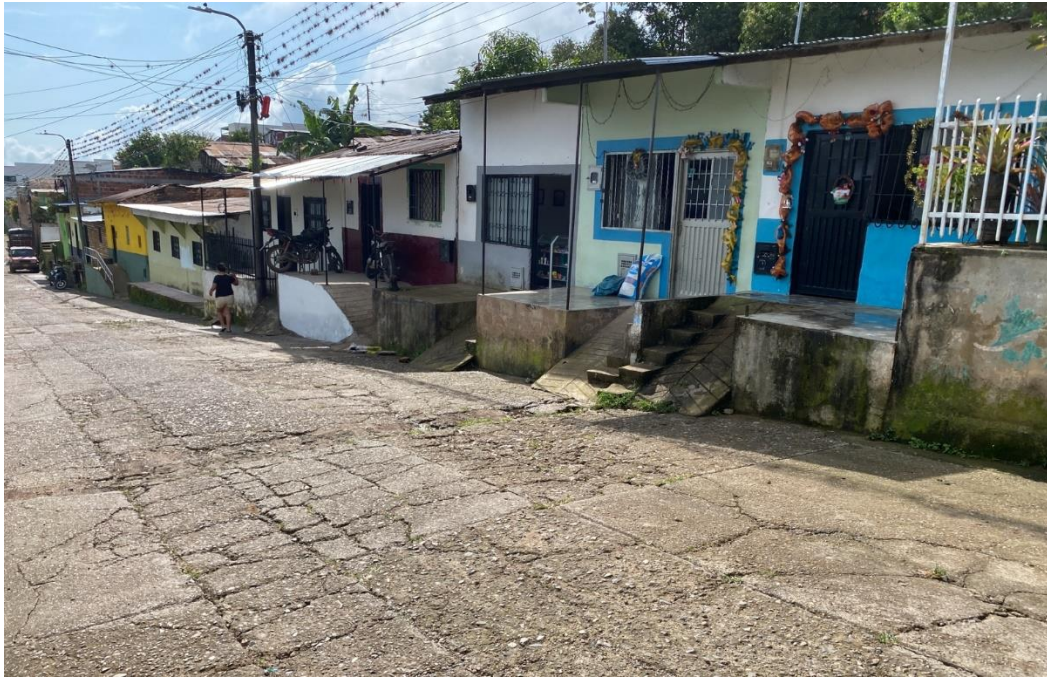
Gráfica 17: Estado del pavimento

Las grietas y fisuras encontradas son parte significativa de su deterioro y además hay algunos lugares donde se puede evidenciar su poco espesor. Estas se presentan en diferentes formas, tamaños y direcciones, y pueden ser causadas por diversos factores, como cambios de temperatura, asentamientos del suelo, humedad, desgaste por tráfico vehicular y falta de mantenimiento.

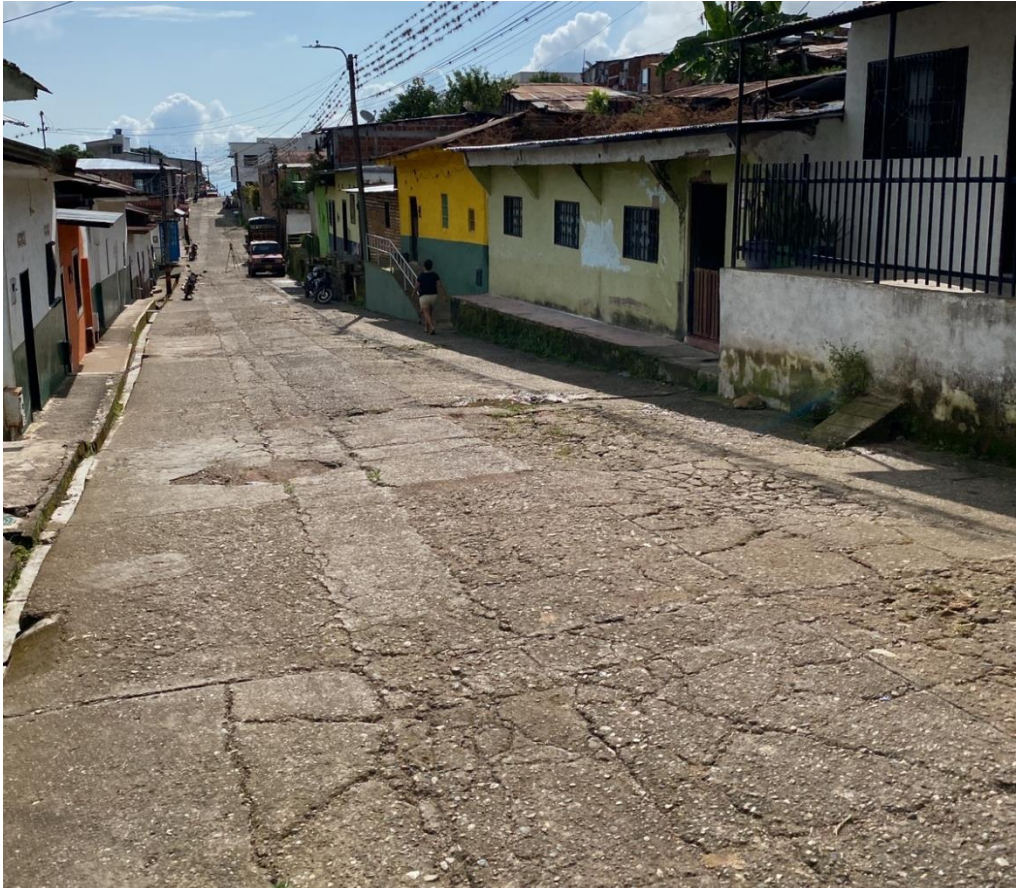
Gr3fica 33: Levantamiento localizado, ausencia de bordillas de confinamiento
