| | <b>HISTORIA CLINICA</b> | ESPECIALIZACION EN PATOLOGIA DE LA<br>CONSTRUCCION | <b>CODIGO:</b> |
| | FICHA DE LEVANTAMIENTO DE INFORMACION | | HC-FE-005 |

| <b>INFORMACION DEL ELEMENTO LESIONADO</b> | <b>ID</b> | <b>BLOQUE 5</b> |

**DESCRIPCION:** El bloque 5 corresponde a un tramo de parqueadero del conjunto residencial. Este bloque limita con el bloque 4 al sur y es el bloque más al Norte del parqueadero.

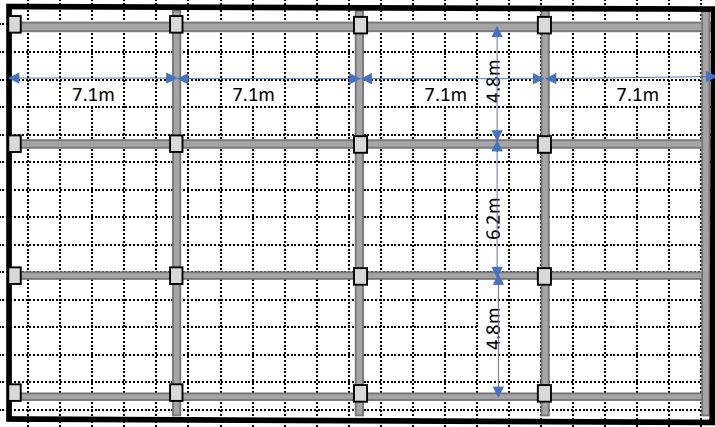
| ESQUEMA GRAFICO DE LA ESTRUCTURA |
|---|
| PLANTA DE PISO 1 NE+2.8m |

Se localizan las fisuras más representativas y que se estudian como lesión

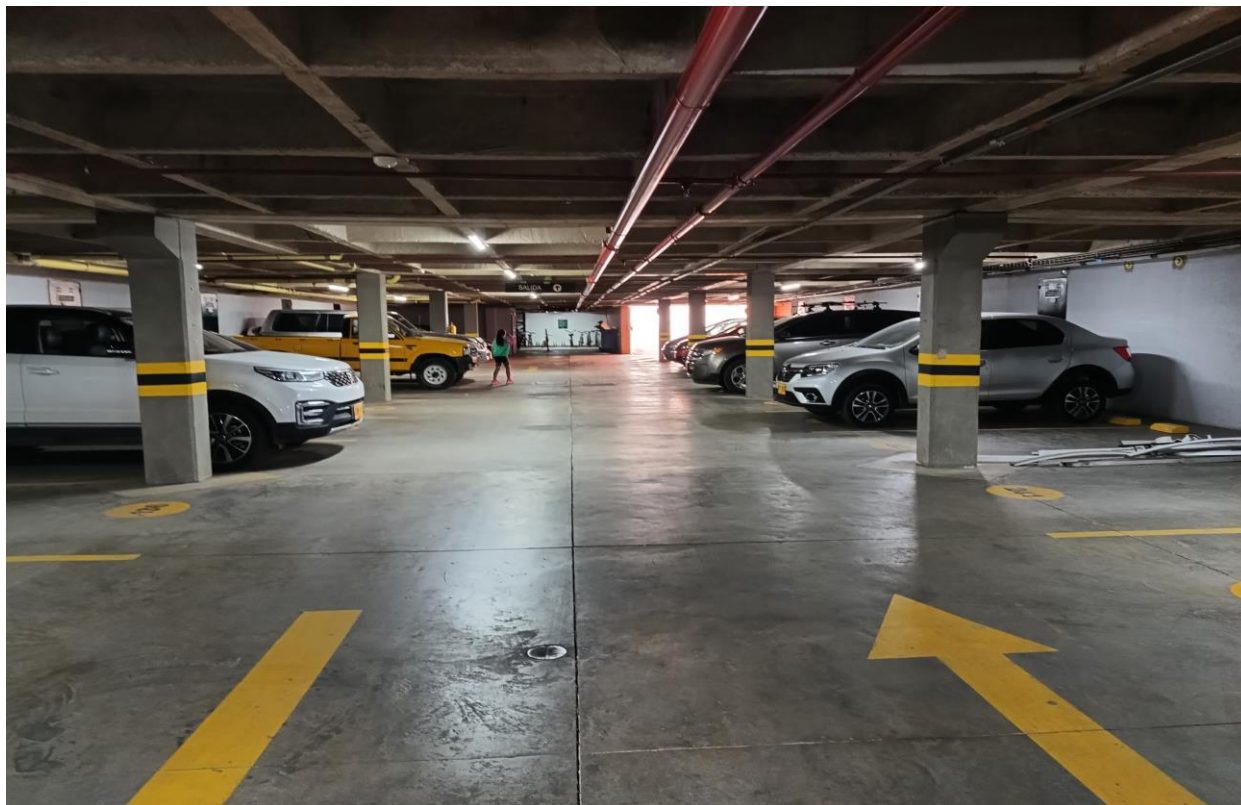
FOTOGRAFÍA 1

**EVOLUCION DEL DETERIORO DE LA ESTRUCTURA:** Desde que se construyó la estructura, la placa inició un deterioro rápido al presentar fisuras que están evolucionando a grietas que atraviesan toda la placa y en algunos casos las viguetas y vigas presentan grietas. Por la situación actual la placa no es impermeable y está filtrando agua hacia el nivel inferior y el concreto ya no está protegiendo el acero de refuerzo en varios puntos por lo que se espera un deterioro acelerado de la edificación.

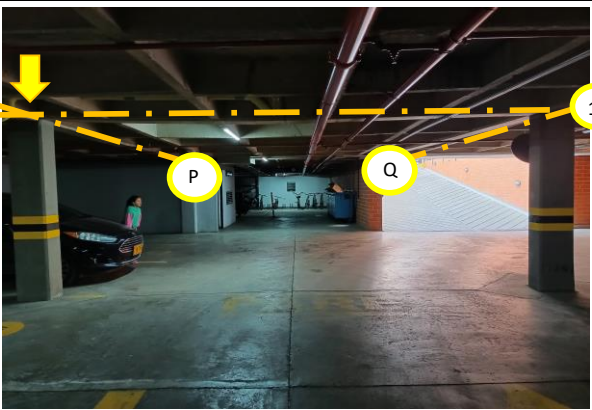
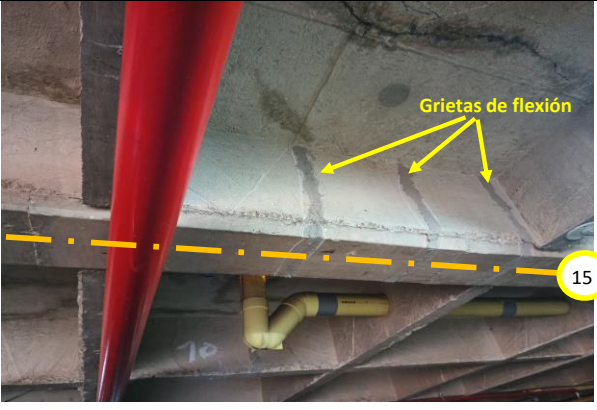
| REGISTRO FOTOGRAFICO | |
|---|---|
| FOTOGRAFÍA 1 | FOTOGRAFÍA 2 |

| DESCRIPCION: Reducción de altura de vigas en los nudos con columnas | | | | | | | | |

| ANÁLISIS DE LA LESION | |
|---|---|
| <b>ETIOLOGIA (CAUSA)</b><br>Se realizó una revisión detallada de las vigas que tienen esta inclinación de la cara inferior encontrándose que existen grietas por tracción en la cara inferior y también observándose que únicamente la reducción es en la altura de la viga (la placa no tiene el mismo comportamiento). Teniendo en cuenta estas observaciones se considera que la causa más probable es que durante la ejecución de fundida del concreto la formaleta pudo haber tenido un movimiento o fue instalada incorrectamente dejando alturas diferentes de la viga. Este desperfecto se encontró en varias vigas en la aproximación al punto de apoyo sobre la columna. | <b>TRASCENDENCIA</b><br>Es necesario verificar el recubrimiento del refuerzo inferior y la altura efectiva de la viga, ya que esto podría ocasionar reducción en la resistencia y rigidez conllevando a deformaciones excesivas que permitan la fisuración de la placa y a su vez la filtración de agua que se ha observado. |

| DIAGNOSIS Y TRATAMIENTO | |
|---|--|
| <b>PRE-DIAGNOSTICO</b><br>Se presume que durante construcción se presentó un movimiento de la formaleta o un mal ensamblaje de ésta que cambió las dimensiones de las vigas en su punto de apoyo cerca de las columnas. | |

| DIAGNOSIS Y TRATAMIENTO | |
|---|--|
| <b>ENSAYOS PROPUESTOS</b><br>- Ferrocán para determinar la posición del refuerzo, y recubrimiento. | |
