ESTUDIO PATOLÓGICO AL PUENTE Y SUS VÍAS DE APROXIMACIÓN, LOCALIZADO  
EN LA INTERSECCIÓN DE LA AVENIDA 15 CON EL CAÑO DANTA, EN EL MUNICIPIO  
DE MITÚ, DEPARTAMENTO DE VAUPÉS.

PROGRAMA DE ESPECIALIZACIÓN EN PATOLOGÍA DE LA CONSTRUCCIÓN

JULIO DE 2020

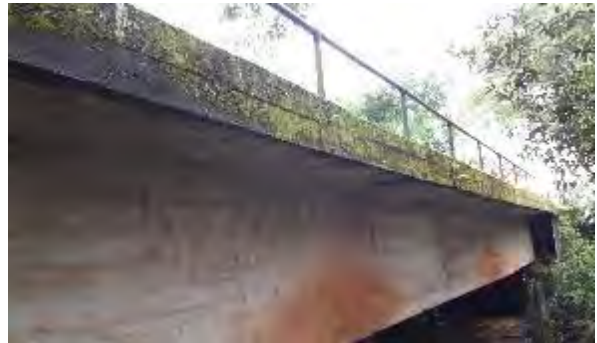
Viga principal occidental, placa y baranda. Hay presencia de lesiones de tipo biológico en las paredes de la placa y hormigoneo en algunos sectores de la viga y construcción inadecuada de juntas frías.

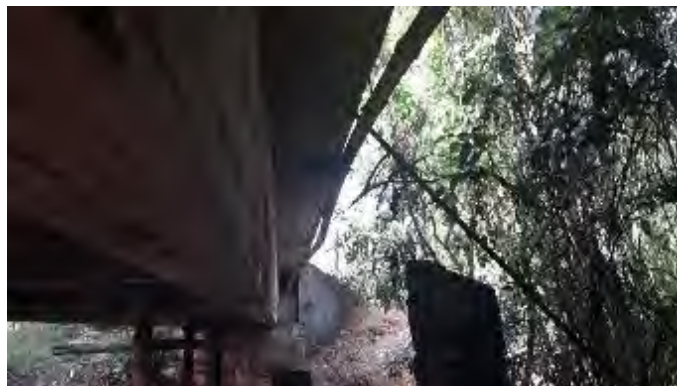
Viga principal oriental. Se evidencia hormigoneo y construcción inadecuada de juntas frías en algunos sectores de la viga.

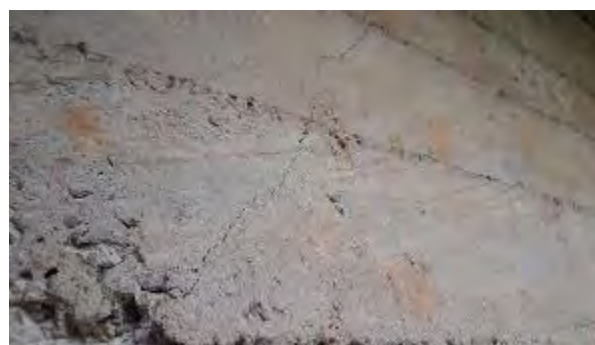
Detalle donde se observa agrietamiento de la viga occidental. La lesión es evidente en las dos caras verticales de la viga.

| COMPONENTE | | TIPO DE LESIÓN | | | | SEVERIDAD | | | TIPO DE CAUSA | | | | | | | DESCRIPCIÓN DEL ORIGEN DE LA CAUSA DE LA LESIÓN | |
|---|---|---|---|---|---|---|---|---|---|---|---|---|---|---|---|---|---|
| | | | X | | | X | | | | X | | | | | | | Grieta por cortante. Inactiva. |

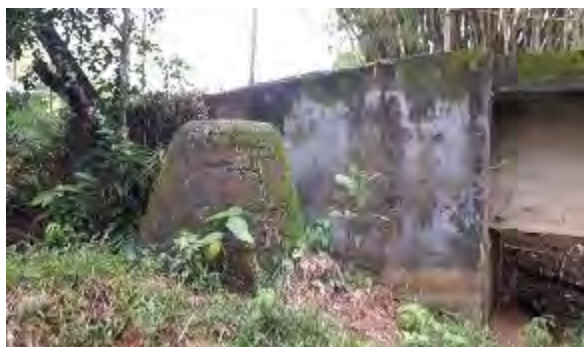
Aleta noroccidental. No se evidencia presencia de fisuras. Tiene presencia de lesiones por suciedades y presencia de musgos y hongos.

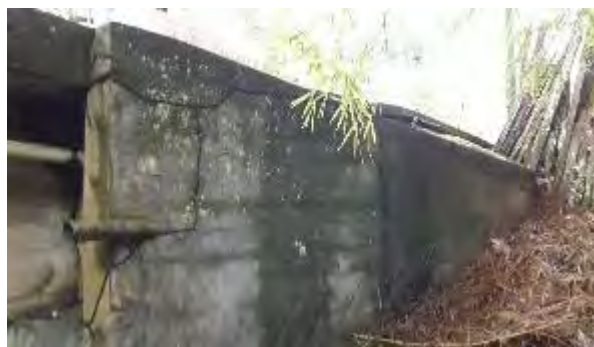
Aleta nororiental. No se evidencia presencia de fisuras. Tiene presencia de lesiones por suciedades y presencia de musgos y hongos.

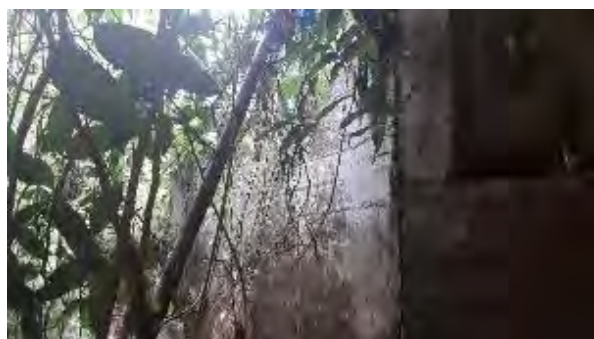
Aleta suroccidental. Se presenta una abertura en la junta con el muro del estribo de 1cm. Tiene presencia de lesiones por suciedades y presencia de musgos y material vegetal

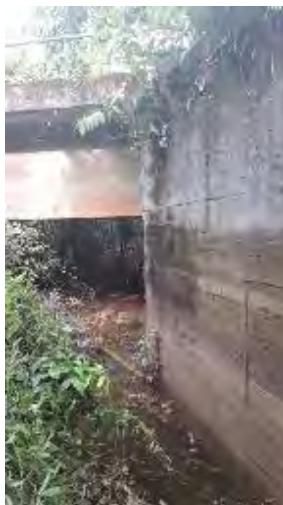
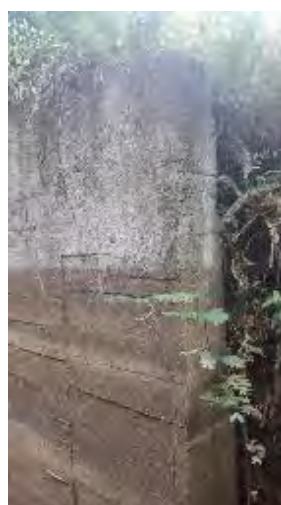
Aleta suroriental. No se evidencia presencia de fisuras. Tiene presencia de lesiones por suciedades y presencia de musgos y hongos.

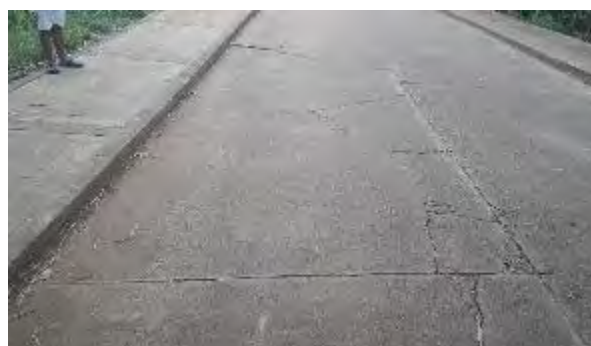
Zona de aproximación costado sur del puente. Sobre las placas izquierdas de la vía se presentan lesiones por agrietamiento en el sentido longitudinal a la vía y hundimiento de estas.

| COMPONENTE | | TIPO DE LESIÓN | | | | SEVERIDAD | | | TIPO DE CAUSA | | | | | | | DESCRIPCIÓN DEL ORIGEN DE LA CAUSA DE LA LESIÓN | |
|---|---|---|---|---|---|---|---|---|---|---|---|---|---|---|---|---|---|
| 14 | PLACAS DE VÍAS DE APROXIMACIÓN | | X | | | X | | | | X | | | | | | | Agrietamientos en las placas ocasionados por asentamiento del suelo granular, generado por falta de drenaje de aguas lluvias. |

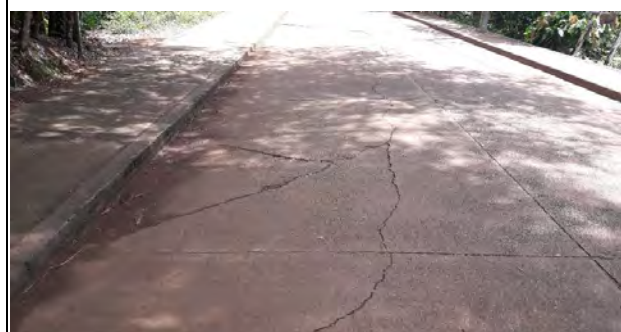
Imagen No. 10IL. Grietas en bloque, longitudinales que se prolongan en placas aledañas. Cercano a la zona de hundimiento de las placas no se evidencia drenaje.

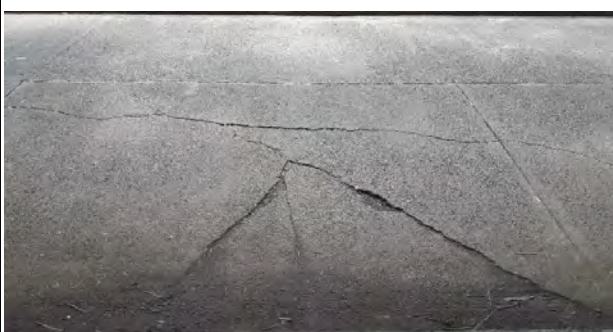
Imagen No. 10IT. Se evidencia un hundimiento hacia el borde izquierdo de la placa.

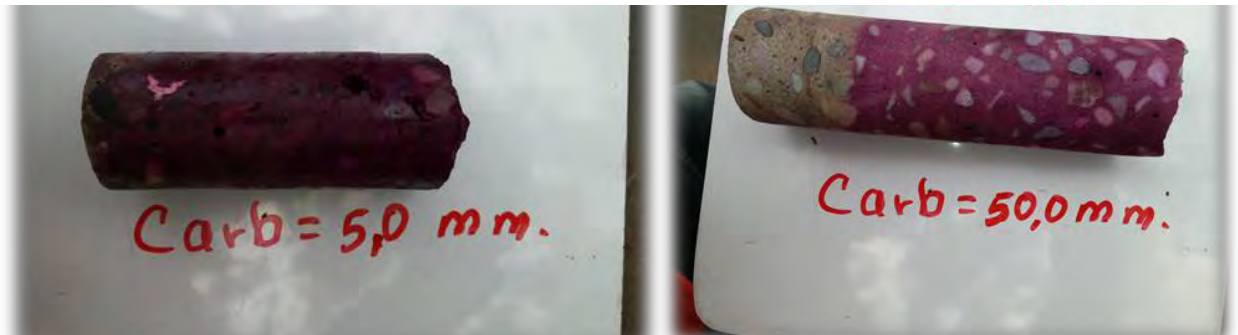
Resultado en la muestra N1, obtenida en la placa

Como se puede observar en la anterior figura, el núcleo extraído de la placa del tablero evidencia presencia del frente de carbonatación de 5 mm, el cual se encuentra aún dentro del espesor de recubrimiento, en el núcleo N-2 extraído de la viga interior se observa presencia del frente de carbonatación de 50 mm, superando el recubrimiento, representando una potencial rotura de la capa de pasivación del acero de refuerzo, no obstante, no se observó agrietamiento en el concreto como producto de la oxidación y posterior corrosión del acero de refuerzo, mientras que en el núcleo N-3 extraído de la viga exterior no se aprecia presencia del frente de carbonatación.

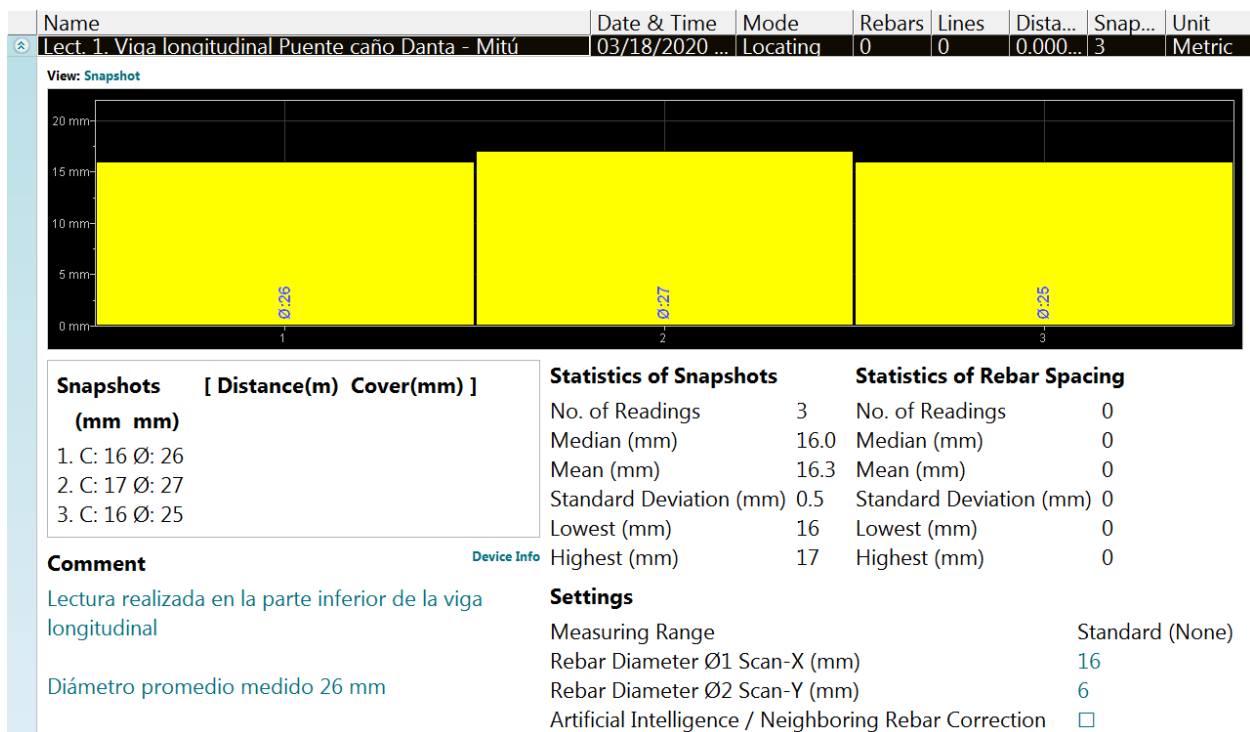
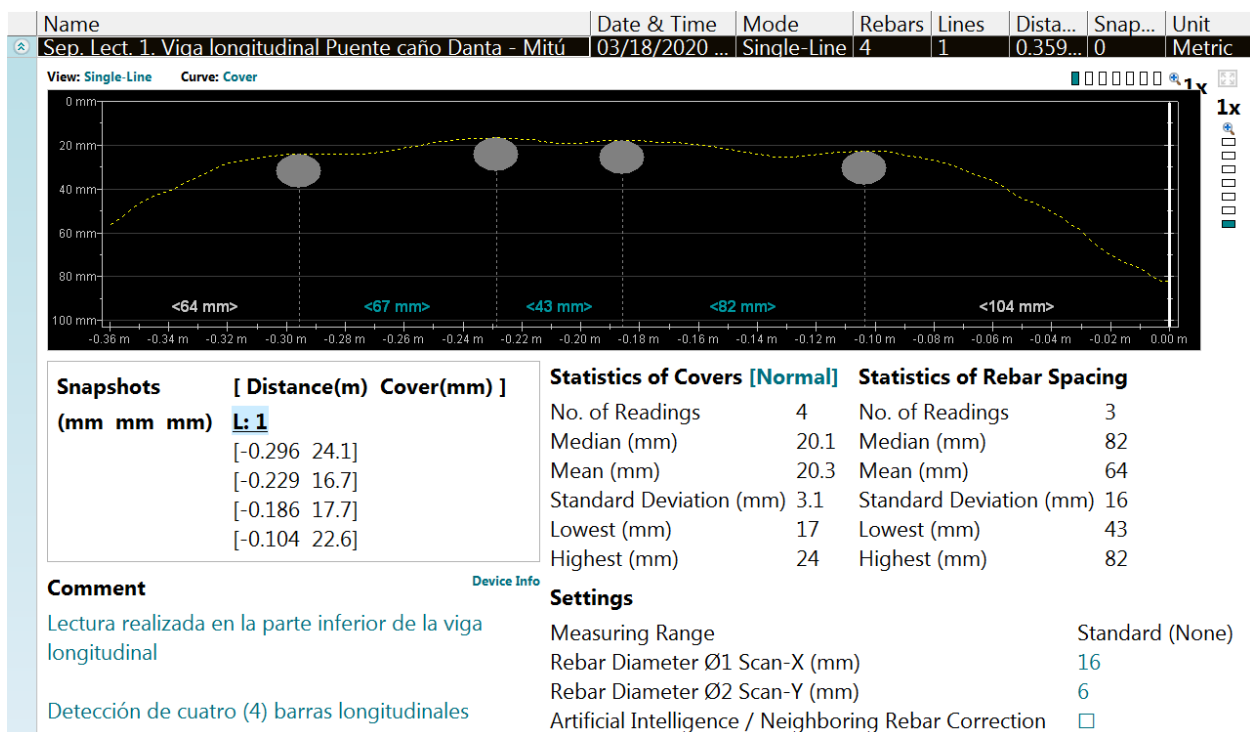
Figura 29. Lectura 1. Inspección refuerzo principal inferior viga longitudinal. Refuerzo longitudinal: 4 barras de 1" de diámetro en primera fila.

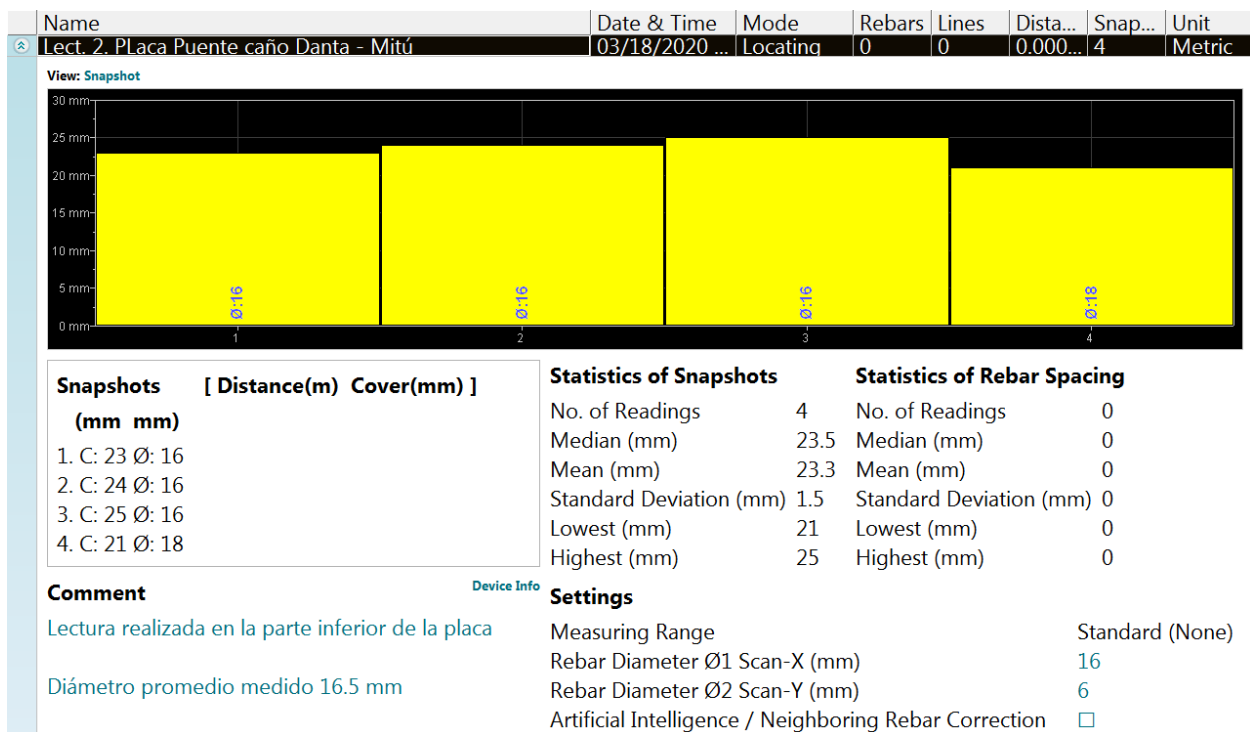
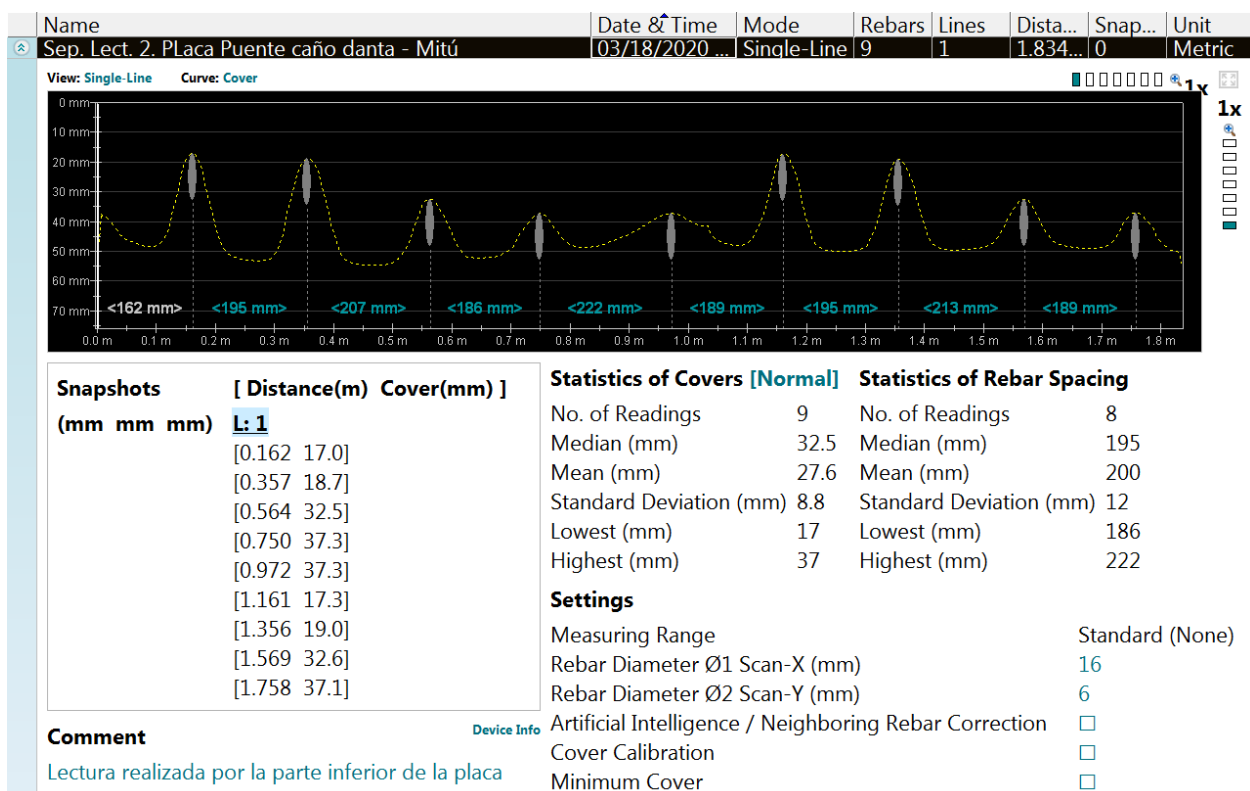
Figura 30. Lectura 2. Inspección refuerzo principal inferior placa tablero. Refuerzo principal: Barras de 5/8" de diámetro separadas cada 20 cm en promedio.

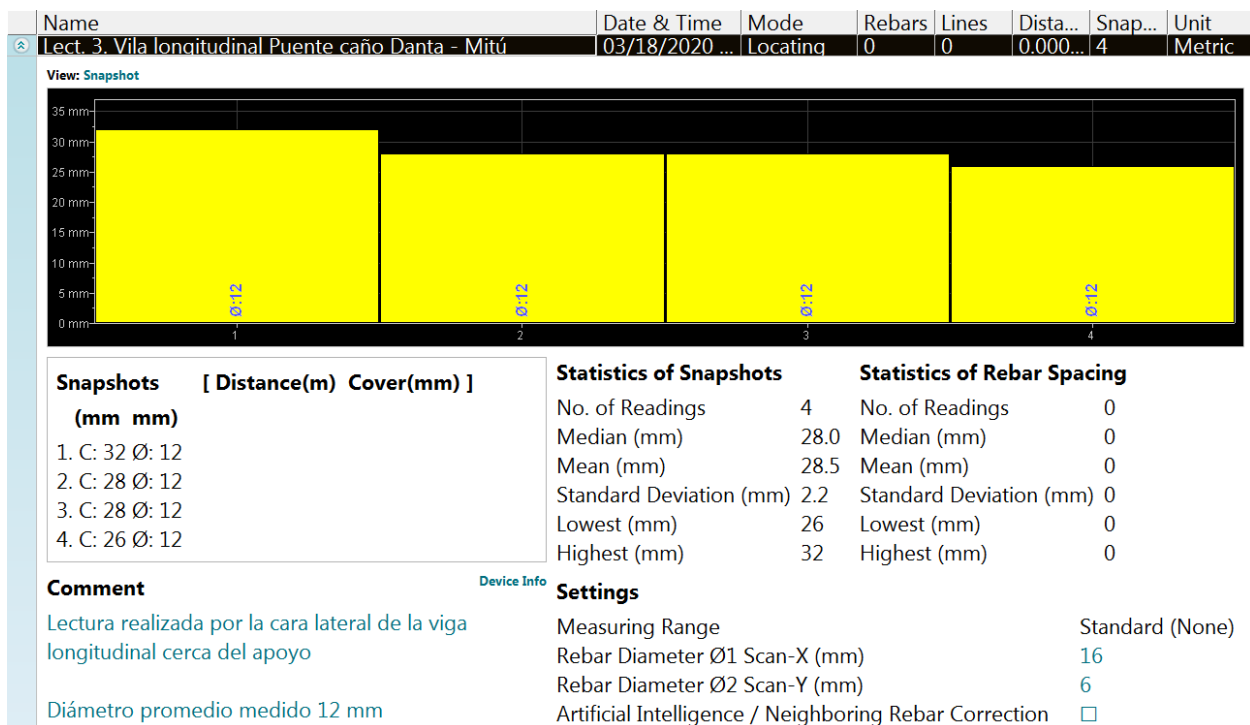
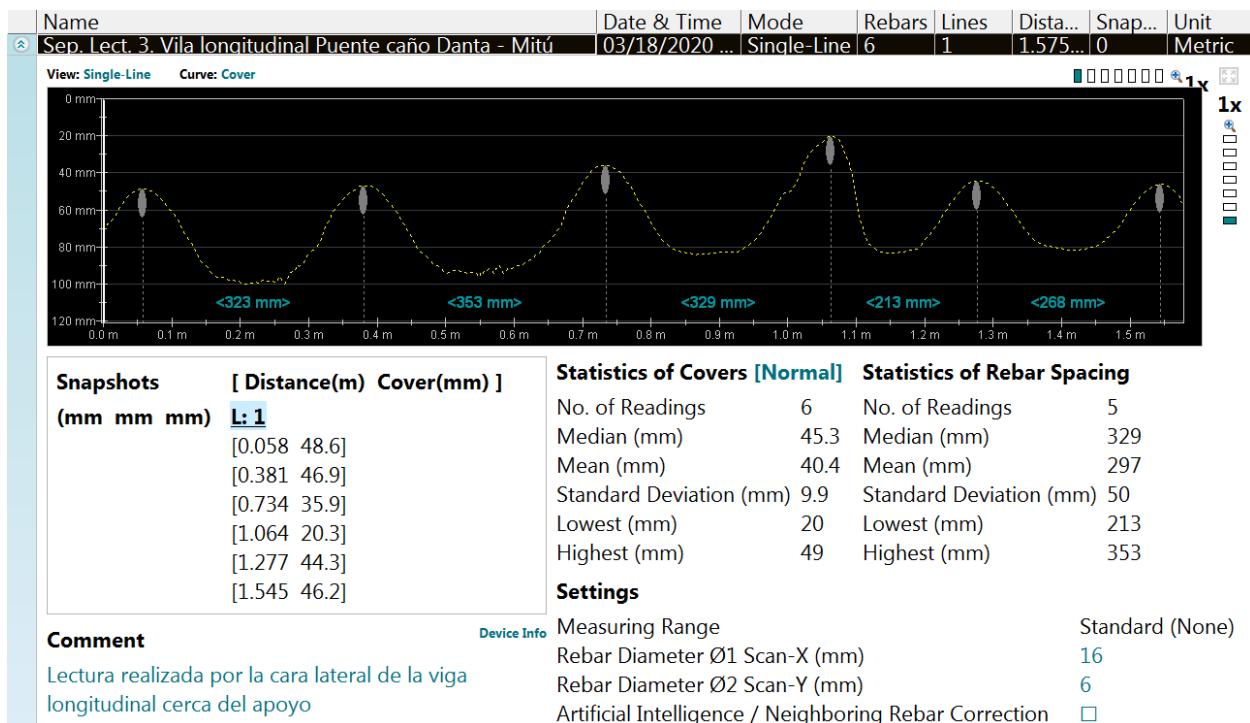
Figura 31. Lectura 3. Inspección refuerzo a cortante viga exterior cerca al apoyo. Refuerzo transversal: Flejes en barras de 1/2" de diámetro, separadas cada 30 cm en promedio.

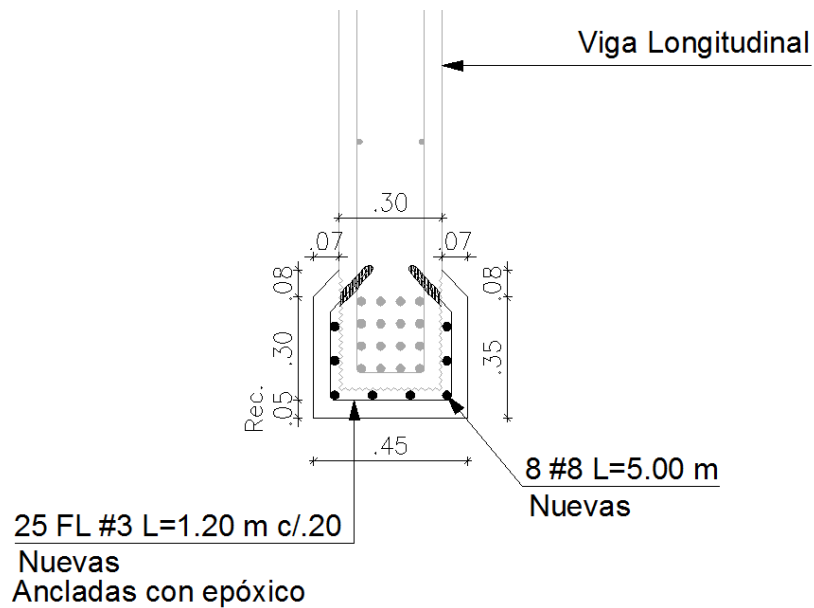
Figura 50. Distribución del refuerzo longitudinal de reforzamiento en el centro de la luz de las vigas

- Para el reforzamiento requerido en las vigas longitudinales del puente, se proyecta el recalde inferior de las vigas, aumentando la dimensión horizontal (ancho) y vertical (altura) del patín de las vigas en concreto reforzado, esta intervención se calculó para incrementar la resistencia a flexión positiva.

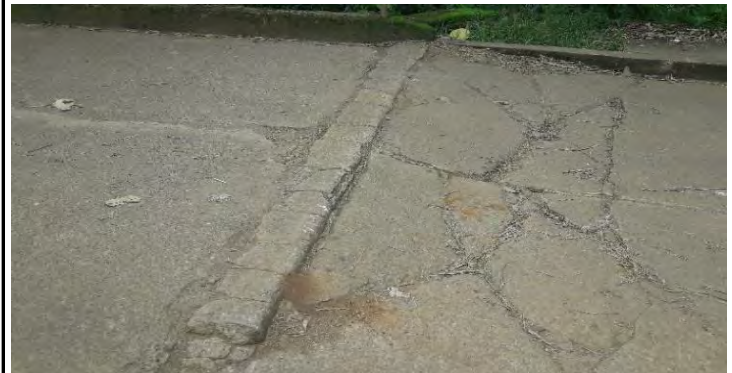
| COMPONENTE | | TIPO DE LESIÓN | | | | SEVERIDAD | | | TIPO DE CAUSA | | | | | | | DESCRIPCIÓN DEL ORIGEN DE LA CAUSA DE LA LESIÓN | |
|---|---|---|---|---|---|---|---|---|---|---|---|---|---|---|---|---|---|
| | | | X | | | X | | | | | | | | | X | | Agrietamientos ocasionados por restricción en el movimiento de las placas aledañas al puente por falta de junta de expansión. |

Imagen No. 104705. Falta de junta de expansión a la entrada del puente. Posible causa de la lesión de las placas de aproximación.

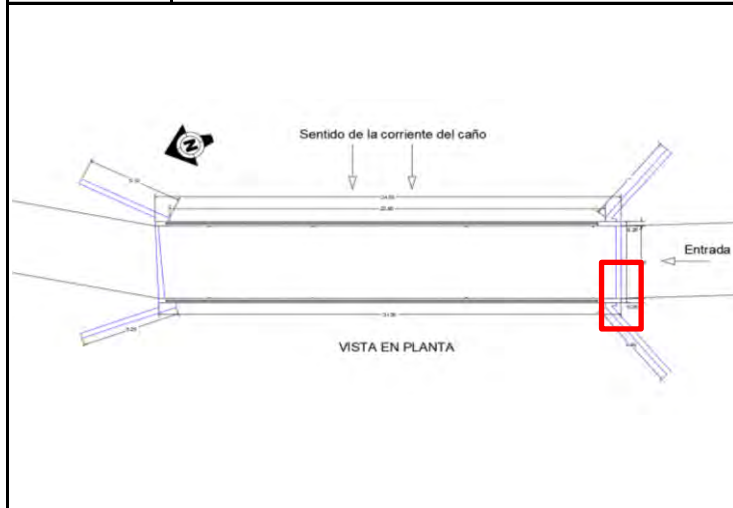
Imagen No. 154734. Fisura por cortante en el estribo.

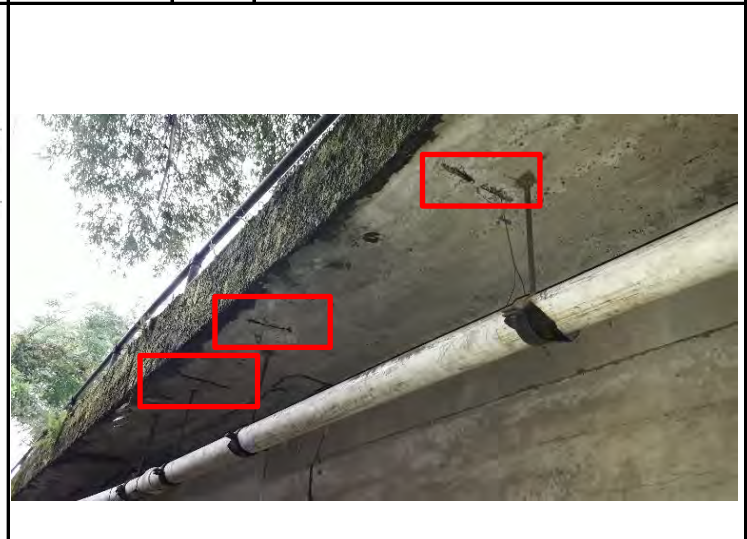
Imagen No. 171853. Acero de refuerzo a la vista bajo placa.

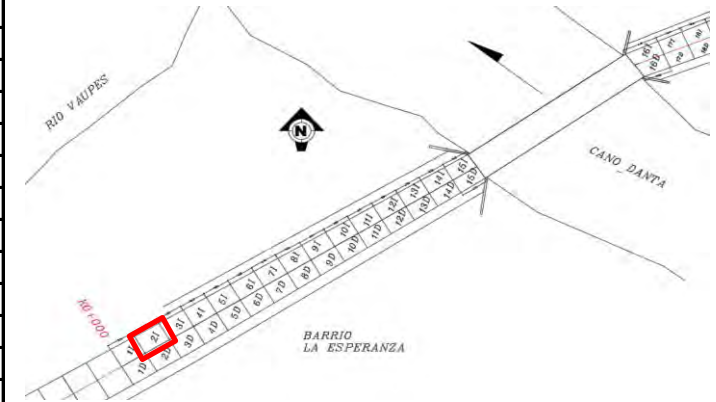
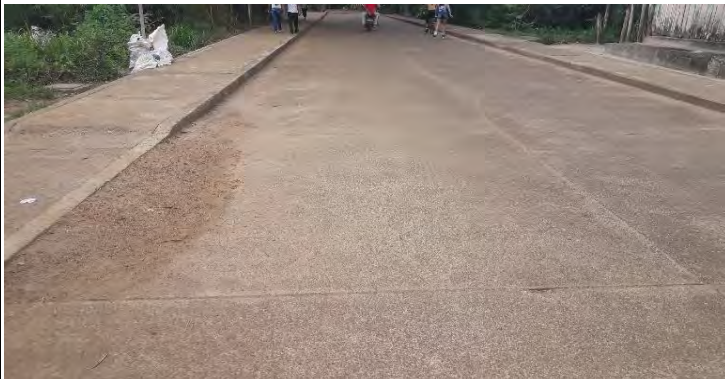
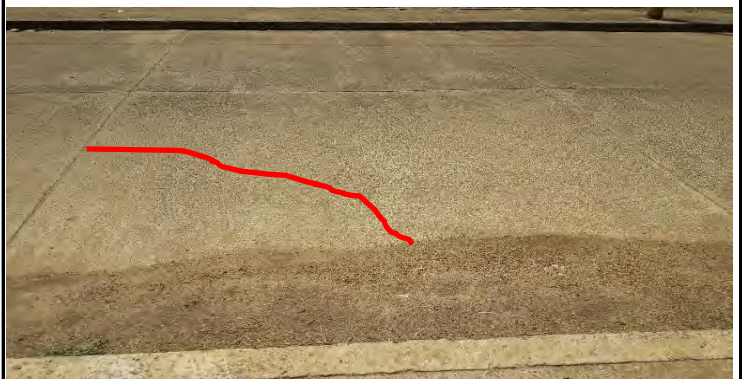
Imagen No. 02IL. Pérdida del macrotexturizado de la supercife, presencia de material granular
