| ESPECIALIZACIÓN EN PATOLOGÍA DE LA CONSTRUCCIÓN | | | | <b>UNIVERSIDAD SANTO TOMÁS</b><br><small>PRIMER CLAUSTRO UNIVERSITARIO DE COLOMBIA</small> | |
| PATOLOGÍA DE MUROS | | | | | |
| EDIFICIO: | TEATRO IMPERIAL | ELEMENTO: | MURO EXTERIOR No. 2 | TEMPERATURA | 36,1 |

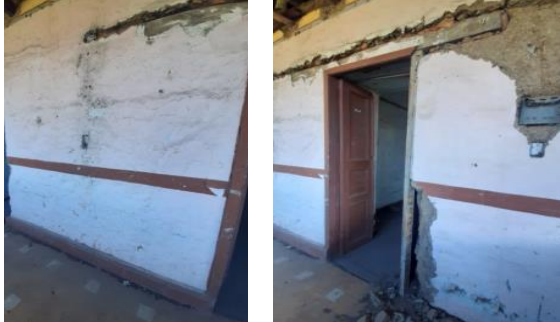
| DIAGNÓSTICO GENERAL DEL DAÑO. EL MURO INTERIOR No. 5 PRESENTA DAÑOS SEVEROS DEBIDO A HUMEDAD, FISURAS, DESPRENDIMIENTO DE REVESTIMIENTOS Y MANCHAS OSCURAS. ESTAS LESIONES SON PRODUCTO DE LA MIGRACIÓN DE HUMEDAD DESDE LOS MUROS EXTERIORES, ASÍ COMO DE LA FALTA DE VENTILACIÓN Y EL ENVEJECIMIENTO DE LOS MATERIALES DE ACABADO. LA HUMEDAD INTERNA HA ALTERADO LA COHESIÓN ENTRE CAPAS DE REVOQUE Y SOPORTE, AFECTANDO LA ADHERENCIA Y PRODUCIENDO DESPRENDIMIENTOS. EXISTE EVIDENCIA DE EFLORESCENCIAS Y ENNEGRECIMIENTO SUPERFICIAL, COMPATIBLES CON CONDENSACIÓN Y SALITRE. | | CENTRAL | | CAUSAS | |

| <ul style="list-style-type: none"><li>* HUMEDAD ACTIVA EN ZÓCALO Y ÁREAS INTERIORES POR CAPILARIDAD Y CONDENSACIÓN.</li><li>* EFLORESCENCIAS CRISTALIZADAS QUE INDICAN PRESENCIA DE SALES MIGRADAS DESDE LOS MUROS EXTERIORES.</li><li>* DESCAMACIÓN Y DESPRENDIMIENTO DEL ENLUCIDO POR PÉRDIDA DE ADHERENCIA.</li><li>* MANCHAS NEGRAS Y PRESENCIA DE MOHO EN ZONAS DE Poca LUZ Y VENTILACIÓN.</li><li>* FISURAS Y GRIETAS EN ÁREAS DE UNIÓN Y RETRACCIÓN DEL REVESTIMIENTO.</li><li>* UTILIZACIÓN DE PINTURAS PLÁSTICAS O ESMALTES QUE ATRAPAN HUMEDAD INTERNA.</li><li>* RIESGO DE PROGRESIÓN DE LOS DAÑOS SI NO SE REALIZA UNA INTERVENCIÓN INTEGRAL.</li></ul> | |
| <ul style="list-style-type: none"><li>* MANCHAS OSCURAS EN ZÓCALO QUE DENOTAN HUMEDAD ASCENDENTE.</li><li>* EFLORESCENCIAS BLANCAS PRODUCTO DE PRESENCIA DE SALES CRISTALIZADAS POR EVAPORACIÓN.</li><li>* FISURAS VERTICALES DEBIDO POSIBLEMENTE A MOVIMIENTOS DIFERENCIALES Y CONTRACCIÓN.</li><li>* DESPRENDIMIENTOS DEBIDO A PÉRDIDA DE ADHERENCIA DEL ENLUCIDO.</li><li>* MANCHAS NEGRAS DEBIDO POSIBLEMENTE A LA PRESENCIA DE MOHO Y MICROORGANISMOS.</li></ul> | |

| <ul style="list-style-type: none"><li>* RETIRAR MANUALMENTE MATERIAL SUELTO Y ZONAS DE MORTERO DESPRENDIDO.</li><li>* LIMPIAR SUAVEMENTE CON CEPILLO SECO Y BIOCIDA APROBADO PARA PATRIMONIO.</li><li>* MEJORAR LA VENTILACIÓN NATURAL DE LOS ESPACIOS.</li><li>* LIMPIAR CON BIOCIDA DE pH NEUTRO LAS SUPERFICIES AFECTADAS POR MOHO.</li><li>* PROTEGER LA ZONA DURANTE EL PROCESO DE SECADO PARA EVITAR NUEVAS FILTRACIONES.</li></ul> | |
| <ul style="list-style-type: none"><li>* CONTROL DE HUMEDAD SE DEBE REPARAR LOS MUROS EXTERIORES ADYACENTES Y APLICAR BARRERA ANTICAPILAR EN LA BASE.</li><li>* SECADO NATURAL PROLONGADO PERMITIENDO LA EVAPORACIÓN GRADUAL DE LA HUMEDAD SIN CALOR EXCESIVO.</li><li>* REPARACIÓN DEL ENLUCIDO APLICANDO UN MORTERO TRANSPIRABLE Y COMPATIBLE CON EL MURO ACTUAL.</li><li>* PINTURA FINAL UTILIZANDO REVESTIMIENTOS MINERALES O DE SILICATO, PERMEABLES AL VAPOR DE AGUA.</li><li>* MONITOREO DE HUMEDAD MIDIENDO CADA 15 DÍAS DURANTE EL PRIMER TRIMESTRE POSTERIOR A LA INTERVENCIÓN.</li></ul> | |

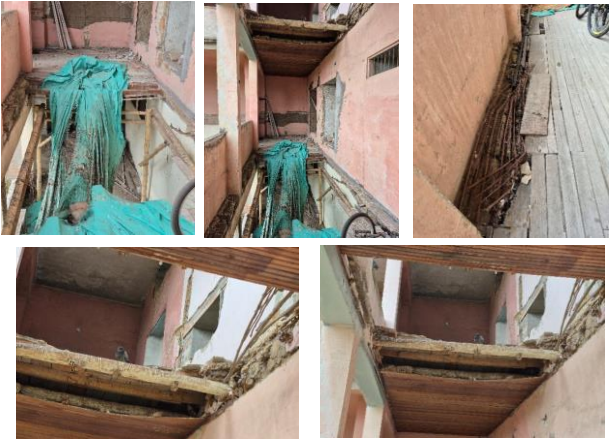
| DIAGNÓSTICO GENERAL DEL DAÑO. EL ENTREPISO O LOSA DE PISO QUE SE ESTUDIA PRESENTA UN COLAPSO TOTAL DEBIDO A UNA FALLA COMPLETA DEL SISTEMA DE VIGAS Y CORREAS DE MADERA CON PÉRDIDA DEL SOLADO DE BARRO Y DEL ENTABLADO SUPERIOR. EL DAÑO PUDO SER ORIGINADO POR LA ACCIÓN CONJUNTA DE HUMEDAD PROLONGADA, EL ATAQUE BIOLÓGICO DE XILÓFAGOS Y/O HONGOS Y LA POSIBLE SOBRECARGA O FATIGA LOCAL. EL RIESGO ES INMEDIATO TANTO PARA USUARIOS DEL TEATRO COMO TAMBIÉN PARA LAS ESTRUCTURAS ADYACENTES LO QUE REQUIERE UNA NECESARIA INTERVENCIÓN DE EMERGENCIA, EL RETIRO DE ESCOMBROS Y REPLANTEO DEL SISTEMA. | | CENTRAL | | DIRECTAS: | |

| * PISO COLAPSADO POR FALLA DE VIGAS Y CORREAS DE MADERA DEBIDO A HUMEDAD Y ATAQUE XILÓFAGO. | |
| * SOLADO DE BARRO DEGRADADO E INESTABLE; ENTABLADO SUPERIOR DESTRUIDO O INSEGURO. | |
| * EVIDENCIA DE ESCOMBROS DE MADERA PODRIDA COMO TAMBIÉN RESTOS DE BARRO DISPERSOS; HUNDIMIENTO DEL PLANO DEL ENTREPISO; VIGAS CORROÍDAS (BIOLÓGICAMENTE) Y ENTABLADO ROTOS. | |

| * SECAR LA ZONA CON DESHUMIDIFICADORES INDUSTRIALES Y ABRIR VENTILACIONES PROVISIONALES. | |
| * REVISIÓN DE MUROS DE APOYO DETECTANDO POSIBLES DESPLAZAMIENTOS O GRIETAS PRODUCIDAS POR EL COLAPSO. | |
