Estudio patológico para evaluación de factibilidad de remodelación y ampliación casa  
campestre la fortaleza – Iza (Boyacá)  
Segunda Entrega

Universidad Santo Tomás  
Facultad de Ingeniería Civil  
Especialización en Patología de la Construcción  
2025

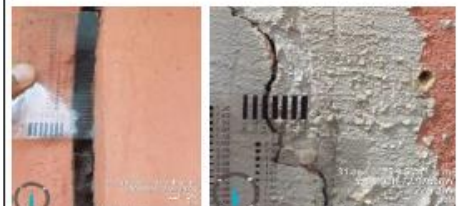
Fotografía No 2.

No	Elemento Afectado	Ubicación	Abertura	Causa	Origen	Nivel de Daño	Fotografía	Observaciones
F5	Muro de mampostería	Nivel 1 Habitación no 2. Muro Este Esquina inferior de la ventana	1.7 mm	Directa	Error de diseño	Seguridad	1 y 2	El muro de mampostería corresponde a un elemento de carga y presenta falla por asentamiento debido a que la edificación no presenta estructura de contención en el límite sur y el muro no está diseñado para asumir cargas y deformaciones.
F6	Muro de mampostería	Nivel 1 Cocina Muro Norte	> 5 mm	Directa	Error de diseño y construcción	Seguridad	3, 4 y 5	Grietas y fisuración vertical, se da entre muros de mampostería de etapas constructivas 1 y 2; presenta mayor afectación sobre la segunda fase constructiva. Se genera por asentamiento diferencial, debido a la condición de suelo blando, ausencia de cementación apropiada y ausencia de diseño estructural. En general la edificación se está asentando en dirección Oeste. Esta relacionada con la fisura de piso en la cocina (Lesion 4)

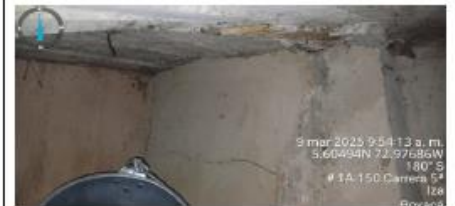
Fotografía No 2.

No	Elemento Afectado	Ubicación	Abertura	Causa	Origen	Nivel de Daño	Fotografía	Observaciones
F8	Muro de mampostería	Nivel 1 Sala-Pasillo Muro Norte	<0.6 mm	Directa	Eventos sísmicos	Seguridad	1 y 2	Leve dilatación entre el muro y la placa, se asocia a efectos de sismos ocurridos durante la vida útil de la construcción.
F9	Muro de mampostería	Nivel 1 Bodega Muro Sur Soporte de la escalera	<0.6 mm	Directa	Carga de la escalera	Seguridad	3 y 4.	Fisura horizontal por carga debido al apoyo de la escalera, se conecta con fisura vertical asociada al proceso constructivo (Junta inadecuada de muros en diferentes etapas constructivos), reflejado con mayor claridad en el exterior.
F10	Muro de mampostería	Nivel 1 Bodega Muro oeste Esquina superior de la ventana	1 mm	Directa	Carga de cubierta	Seguridad	5	Fisura horizontal generada por esfuerzo horizontal sobre el muro por viga de madera, soporte central de la cubierta y efecto columna columna corta (muro), restricción por placa de tanques en la cara externa del muro.

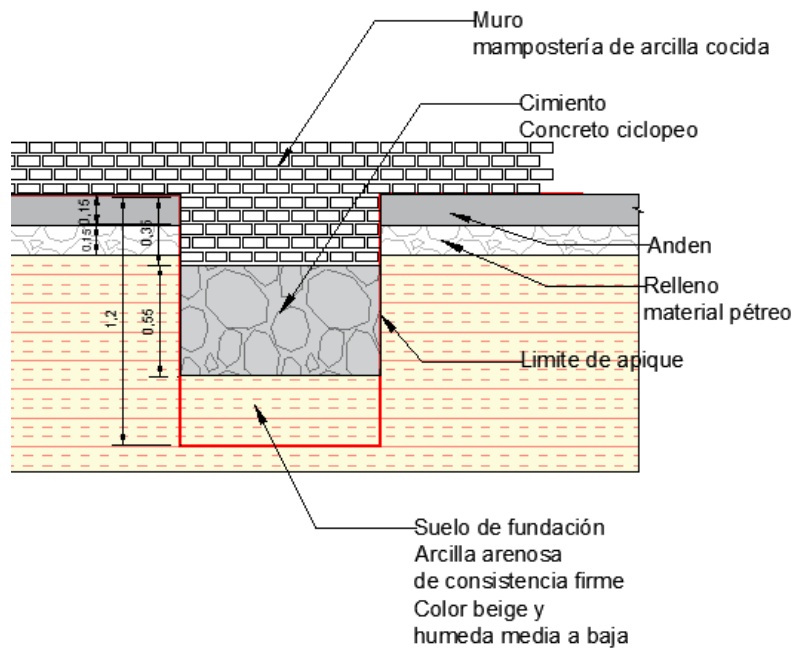
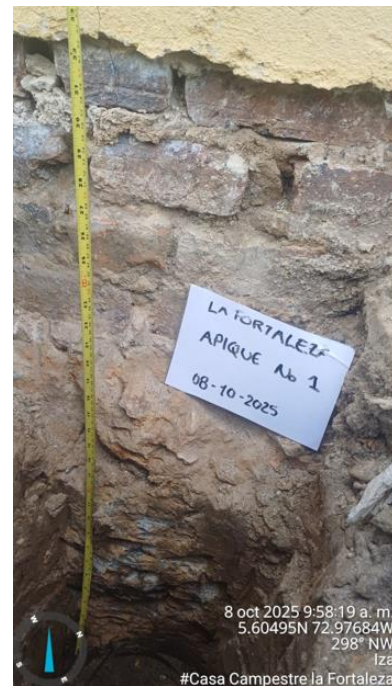
**Figura 8**

<b>Configuración de la cimentación</b>	Para cada uno de los apiques realizados se obtuvo la representación gráfica de la configuración de la cimentación (Anexo No 3). f'c =10 Mpa	Realización de apiques en puntos estratégicos, registro de tipología, estado de la cimentación y el suelo de fundación; Se realiza prueba de esclerometría en función de las condiciones del cimiento para caracterizar su resistencia.	Una vez realizado los apiques se identifica que la cimentación de la totalidad de la construcción corresponde a concreto ciclópeo, con nivel de fundación aproximado de 0.60 m para la primera etapa constructiva y 0.30 m para la segunda etapa, se identifica dilatación por junta fría a nivel de la cimentación de cada etapa, incluso los elementos de confinamiento tipo columneta en mampostería presentan cimentación independiente en material pétreo carente de cementante. El arreglo a nivel de cimentación, la resistencia mecánica y principalmente la transición entre las diferentes etapas de construcción configura una de las causas principales causas de las lesiones físicas de la edificación y la más crítica a nivel de seguridad y funcionalidad.

*Resultados apique en cimentación No 1.*

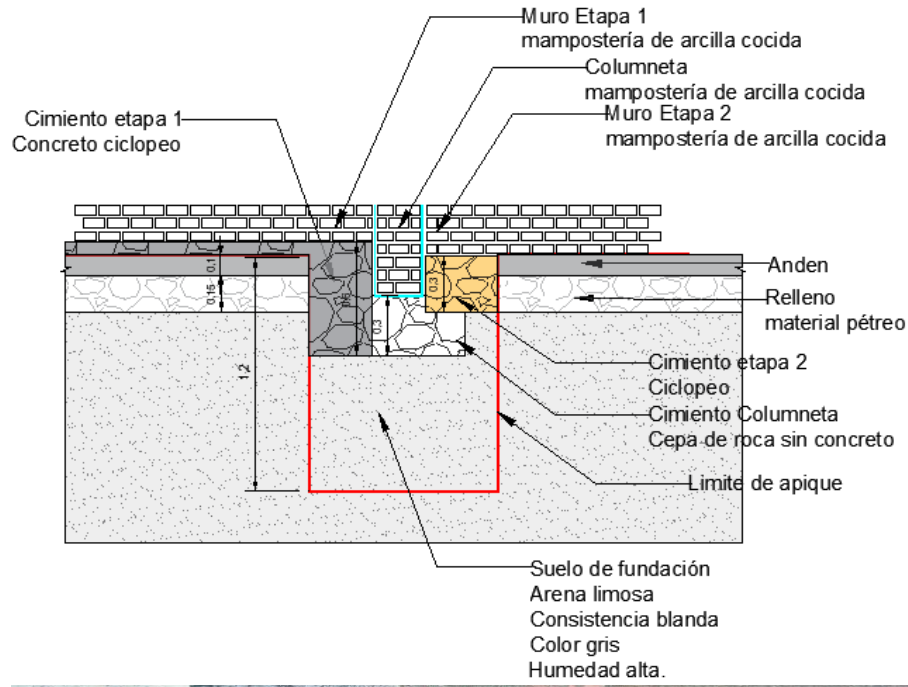
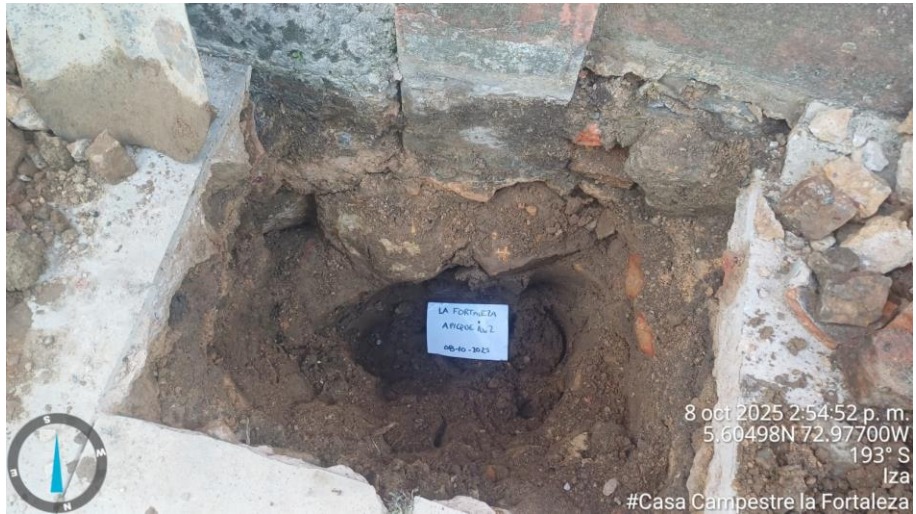
**Figura 9**

Resultados apique en cimentación No 2.

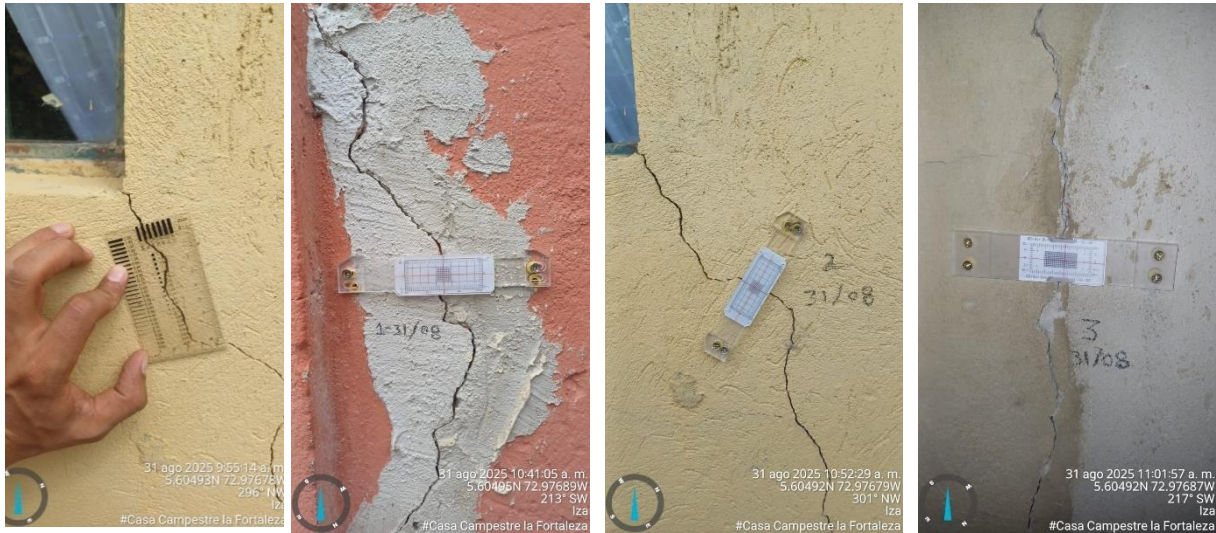
**Figura 10**

*Registro fotográfico de seguimiento a fisuras*

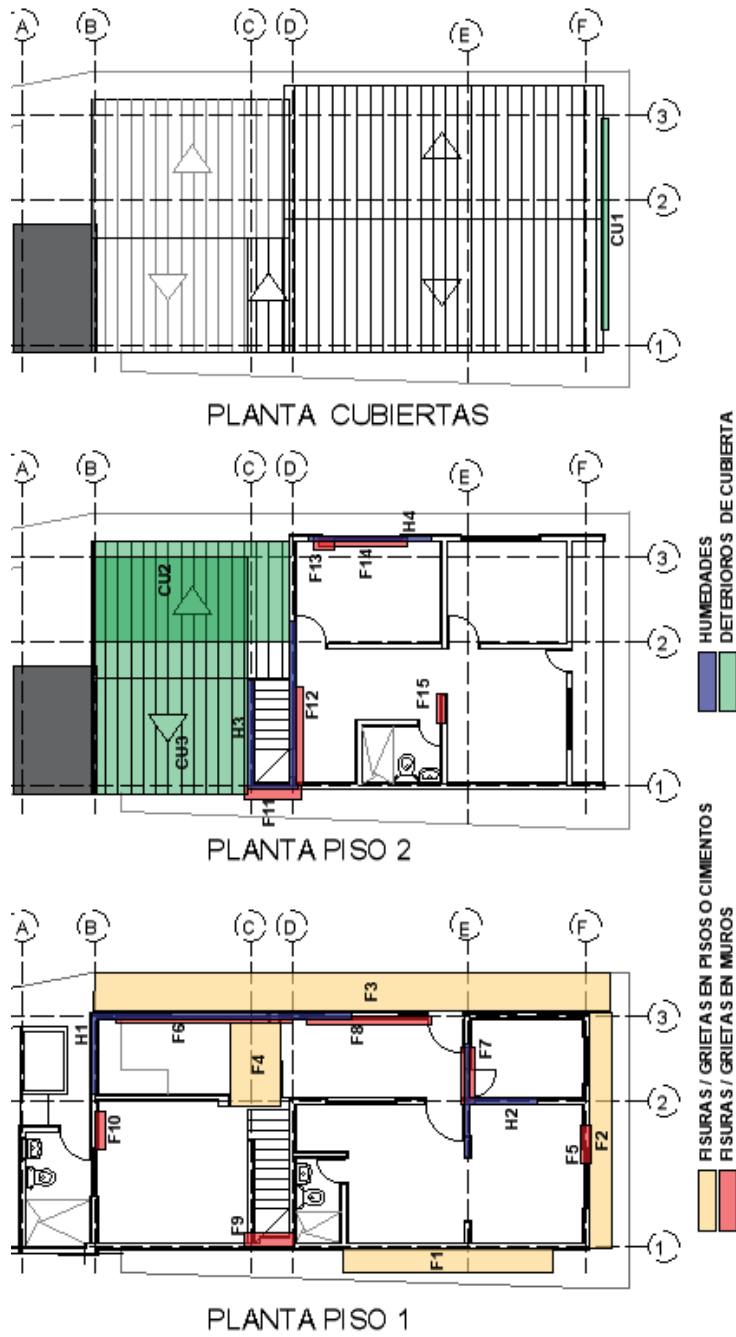
**Figura 11**

<b>Fisuras y/o Grietas</b>				
<b>Lesión</b>	<b>Elemento Afectado</b>	<b>Abertura</b>	<b>Nivel de Afectación</b>	<b>Causa</b>
<b>F1</b>	Ciclópeo de cimentación	> 5.0 mm	Funcionalidad	Asentamiento por error de diseño y construcción.
<b>F2</b>	Anden perimetral	> 5.0 mm	Funcionalidad	Asentamiento por error de diseño y construcción.
<b>F3</b>	Anden perimetral	> 5.0 mm	Funcionalidad	Asentamiento por error de diseño y construcción.
<b>F4</b>	Piso de la cocina	> 5.0 mm	Funcionalidad	Asentamiento por error de diseño y construcción.
<b>F5</b>	Muro de mampostería	1.7 mm	Seguridad	Asentamiento por error de diseño y construcción.
<b>F6</b>	Muro de mampostería	> 5 mm	Seguridad	Asentamiento por error de diseño y construcción.
<b>F7</b>	Muro de mampostería	<0.6 mm	Seguridad	Carga lateral por error de construcción.
<b>F8</b>	Muro de mampostería	<0.6 mm	Seguridad	Carga latera por eventos sísmicos
<b>F9</b>	Muro de mampostería	<0.6 mm	Seguridad	Carga concentrada por error constructivo

*Representación esquemática de ubicación de lesiones sobre planimetría del proyecto*

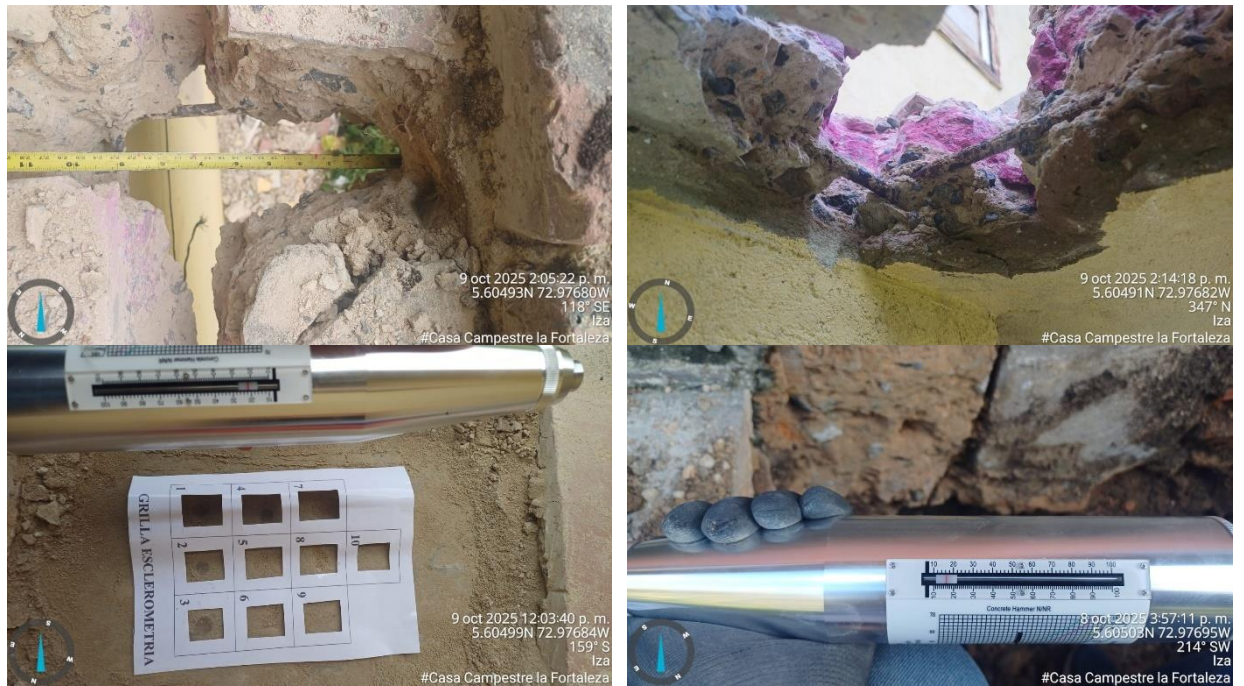
### **Figura 12**

Humedad accidental por falla de cubierta	Este aspecto será corregido con el cambio de cubierta considerado en numerales anteriores.
<b>Placa de entepiso</b>	Carbonatación y estado del refuerzo	Se identifica carbonatación del concreto, evidencia de des pasivación del acero e inicio de procesos de oxidación	Desvestir la losa desde la parte inferior, aplicar inhibidor de corrosión y reparar la intervención con mortero de reparación e impermeabilizante.
<b>Pisos</b>	Fisuras y grietas	Andenes y piso de cocina fracturado por acción de asentamientos	Debido a la intervención de reforzamiento estos elementos serán afectados en gran porcentaje, por consiguiente, se considera cambio de los mismos, con conformación de estructura de apoyo según recomendaciones de estudio geotécnico.

*Registro fotográfico de regatas para inspección de acero de refuerzo, prueba de carbonatación con fenoltaleína y pruebas de resistencia con esclerómetro*

La placa de entrepiso puede conservarse como elemento no estructural, por consiguiente, puede verificarse su comportamiento integrándola con el sistema de vigas de entrepiso, refuerzo de ser necesario y adicionalmente tratamiento de recuperación del refuerzo (Desvestido desde la cara inferior, limpieza (Limpieza mecánica), protección del acero de refuerzo (Aplicación de inhibidor de corrosión) y reparación con mortero estructural.
