**Identificación, estudio e intervención de patologías edificio Smart Clarisas**

**Trabajo Profesional Integrado**

**Especialización Patologías de la Construcción**

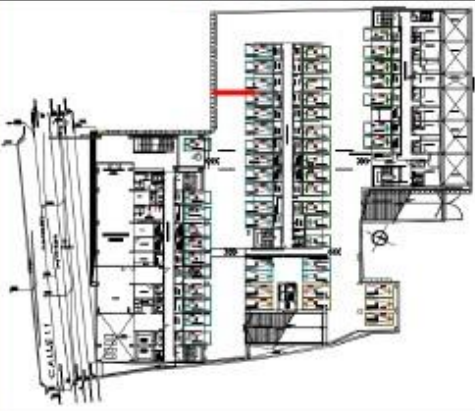
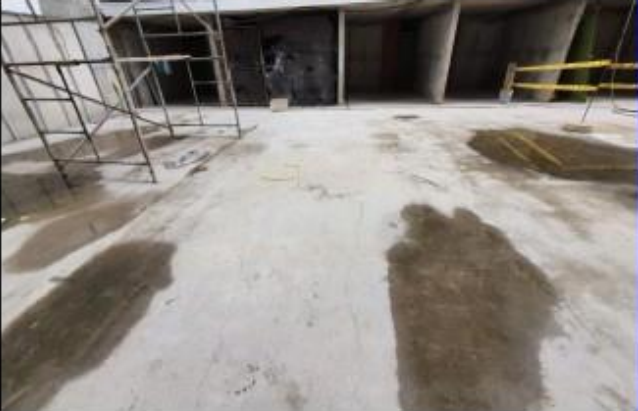
| FORMATO DE INSPECCION DE LESION EN EDIFICACIONES | | | | | | |
|---|---|---|---|---|---|---|
| Se evidencia la presencia de humedad causada por la filtración de agua que proviene de la cubierta de la edificación y esto genera la extensión de la grieta llegando a acelerar la corrosión del acero de refuerzo de la losa de concreto | | | | | Directa | X |

| FORMATO DE INSPECCION DE LESION EN EDIFICACIONES | | | | | | |
|---|---|---|---|---|---|---|
| Hay que evitar que el agua entre al interior de la estructura. El agua es uno de los agentes necesarios para que se presente el problema de la corrosión el cual deteriora la estructura | | | | | | |

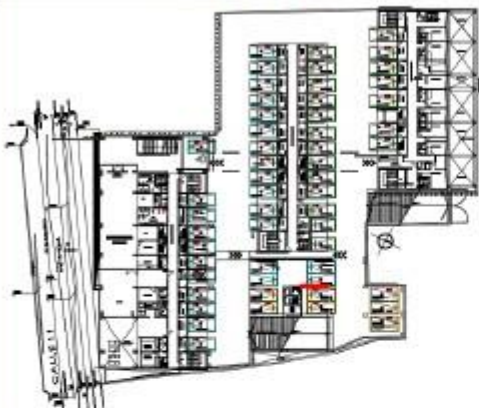
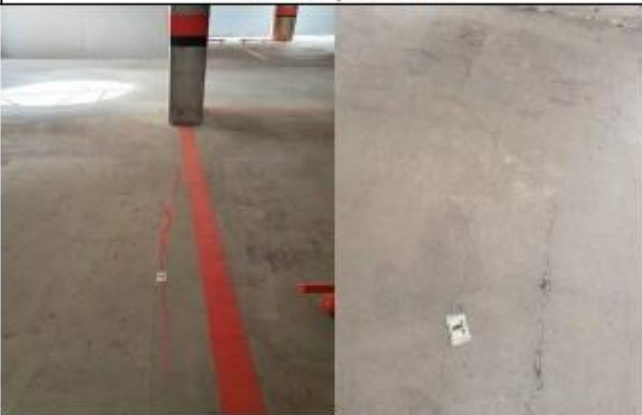
| FORMATO DE INSPECCION DE LESION EN EDIFICACIONES | | | | | |
|---|---|---|---|---|---|
| <p>El espesor de la losa de concreto reforzado puede ser insuficiente para soportar las cargas dinámicas producidas por los vehículos y esto conlleva a la aparición de grietas superficiales por la poca capacidad de absorber los esfuerzos cortantes</p> | | | | | |

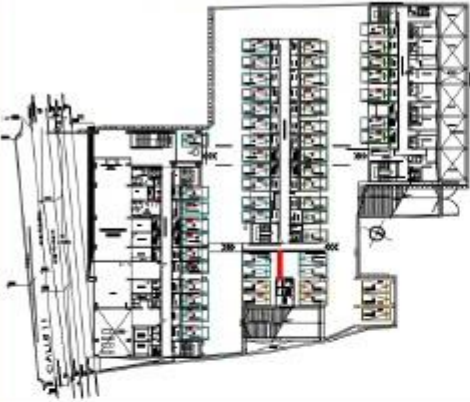
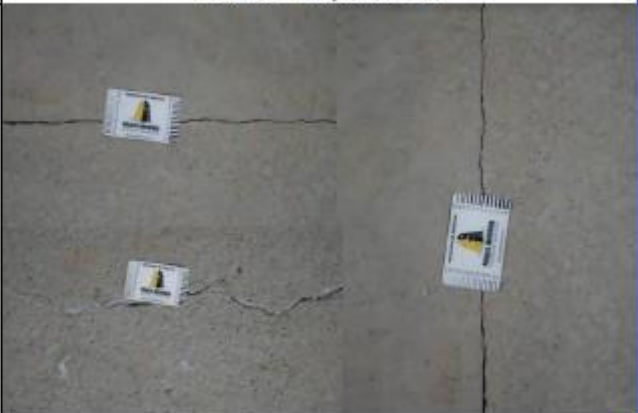
| FORMATO DE INSPECCION DE LESION EN EDIFICACIONES | | | | | | |
|---|---|---|---|---|---|---|
| Se evidencia grandes deformaciones en la losa de concreto producto de las grandes concentraciones y esfuerzos de las cargas de servicio. Esta lesión mecánica se puede evidenciar por el ancho de la grieta que se hace más grande con el uso | | | | | Directa | X |

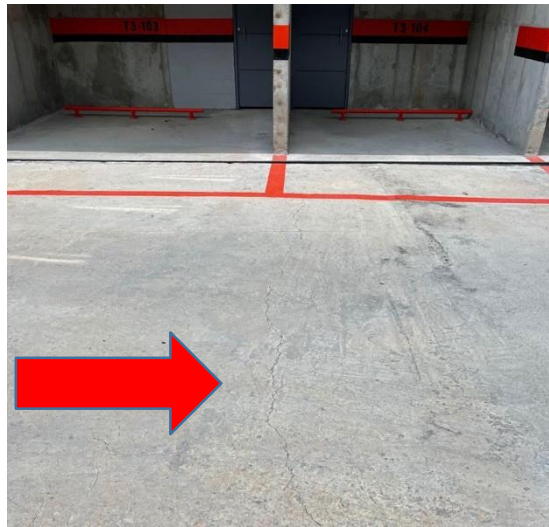
**Figura 25.** *Junta defectuosa*

ser inducidas por elementos que están generando esfuerzos dentro del mismo elemento de concreto; como columnas que están generando energía y esta se disipa en el elemento horizontal (placa), al no encontrar una dilatación esta energía o momento busca un punto frágil para descargar, generando fisuración este tipo de fisuras son profundas incluso llegan a generar cambios en la estructura.
