PASANTÍA COMO AUXILIAR DE INGENIERÍA CIVIL EN EL FONDO DE
VIVIENDA OBRERA DE DUITAMA (FOMVIDU)

TRABAJO DE GRADO EN LA MODALIDAD DE PASANTÍA PARA OPTAR POR
EL TÍTULO DE INGENIERO CIVIL

Apoyar como auxiliar de ingeniería civil al fondo de vivienda obrera de Duitama en el proyecto “MEJORANDO VIVIENDAS, EN EL CAMPO Y LA CIUDAD LAS FAMILIAS FLORECEN 2020”.

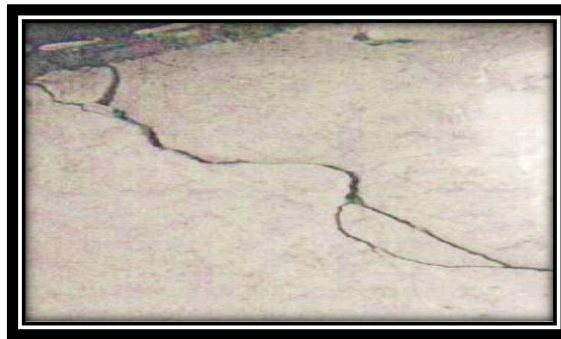
IMAGEN 2. Muros vivienda Azucena Salcedo

algunos desprendimientos en el antepecho frontal (exterior del inmueble), el muro de fachada presenta patologías que pueden implicar colapso, entre ellos presencia de humedad, grietas transversales y fisuras.

Con respecto a la visualización interna del inmueble, se observó un desplome de muro lateral de aproximadamente 4° y aledaño al mismo predio con presunta excavación de talud, en el cual se demuestra una evidente patología por agresión biológica y desplome parcial. Ver imagen 2.

En la visita se observó que la vivienda es de un piso en mampostería sin confinar, cubierta en teja de asbesto cemento sobre estructura de madera y metálica, la cual presenta algunos desprendimientos en el antepecho frontal (exterior del inmueble), el muro de fachada presenta patologías que pueden implicar colapso, entre ellos presencia de humedad, grietas transversales y fisuras.

La cubierta se encuentra parcialmente desplomada, lo que genera un estado de riesgo de colapso y posible afectación a la comunidad en general.

Se proyecta el diseño sismo resistente de una estructura de un nivel correspondiente a una reconstrucción en la dirección sur dónde se encuentra ubicada la entrada a la vivienda y en donde se proyecta la construcción de 2 alcobas, sala-comedor y pario de ropas.

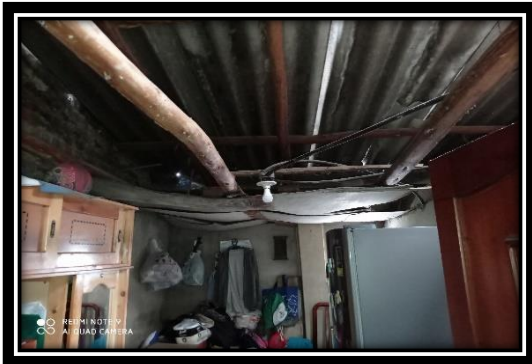
IMAGEN 16. Cubierta interior vivienda María del Carmen

Cubierta: Cubierta con varias tejas fracturadas y con problemas de goteras

afectando el techo falso de la vivienda, la estructura de sostenimiento de la cubierta es de madera y gran parte de esta estructura se está pudriendo siendo necesario su intervención para evitar fallas a futuro.

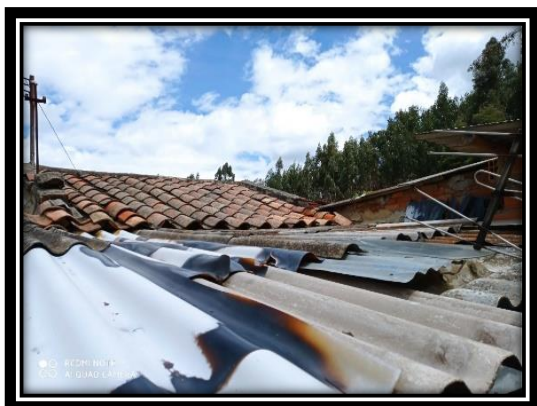
IMAGEN 24. Cubierta vivienda Lida Mogollón

Cubierta: la cubierta se encuentra en mal estado con tejas fisuradas, los muros en la sala se encuentran muy bajos y la cubierta está generando goteras al interior de la vivienda.

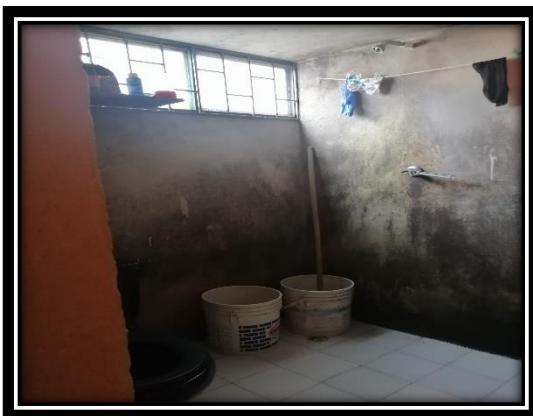
IMAGEN 37. Baño vivienda Yoneider Álvarez

Baño: no tiene puerta, pisos en acabado de enchape y muros pañetados en mal estado por presencia de humedad.

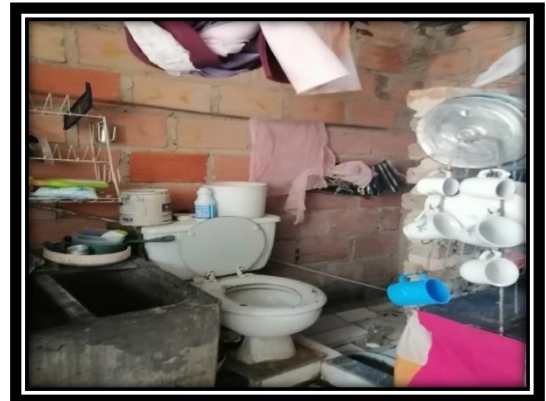
IMAGEN 39. Baño vivienda Carlina Fajardo

Baño: baño sin puerta ya que la vivienda es muy pequeña, muros si pañetar y piso enchapado con retazos, no hay ducha ni su punto hidráulico.

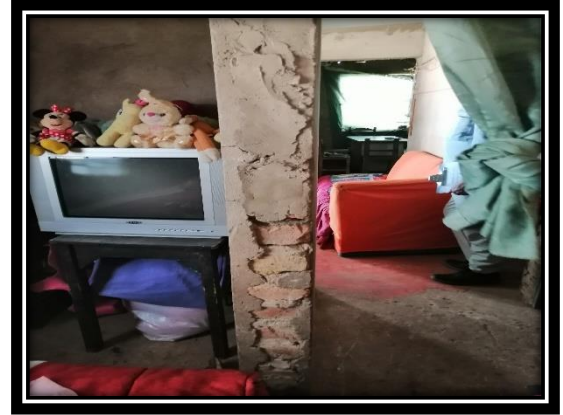
IMAGEN 41. Pisos vivienda Dubiel López

Habitaciones: Pisos en cemento pobre quemado con mineral, pero en mal estado y muros pañetados sin acabado.

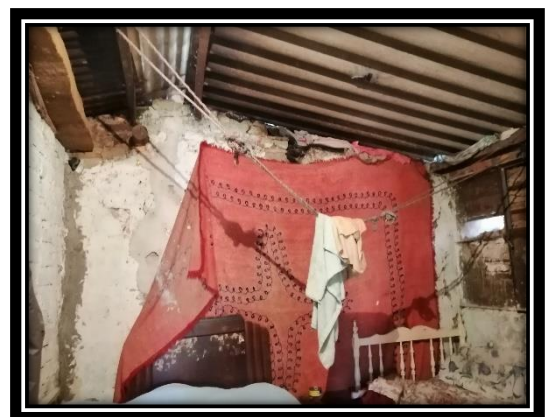
IMAGEN 43. Habitación vivienda María Montañez

Habitaciones: muros en adobe en mal estado con un muro lateral fracturado, pisos en cemento pobre y ventana en mal estado con vidrios pintados.

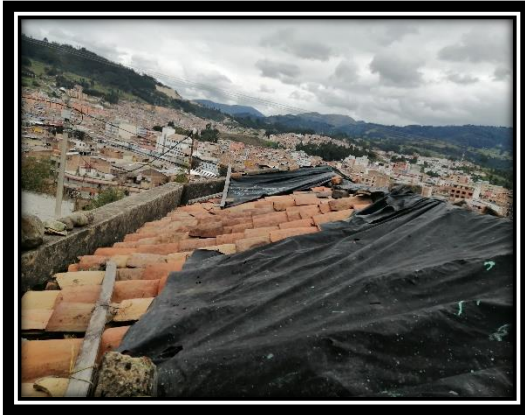
IMAGEN 61. Cubierta vivienda María Luisa Álvarez

Cubierta: cubierta en mal estado con tejas fracturadas y permitiendo el paso de agua al interior de la vivienda afectando los muros, pisos y techo falso.

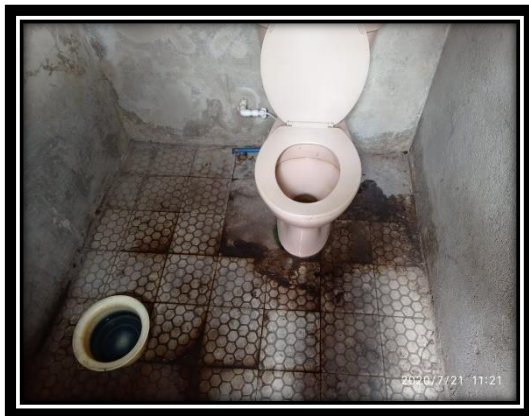
IMAGEN 63. Baño vivienda María del Carmen Peña

Baño: baño en mal estado sin lavamanos, sin ducha, paredes en pañete sin acabado.

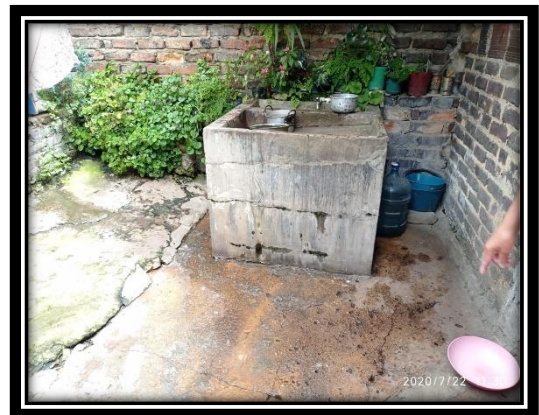
IMAGEN 71. Lavadero vivienda Teresa Cotamo

Patio: placa de piso en concreto sin acabado y fracturada, lavadero en mal estado con fisuras provocando filtración de agua.

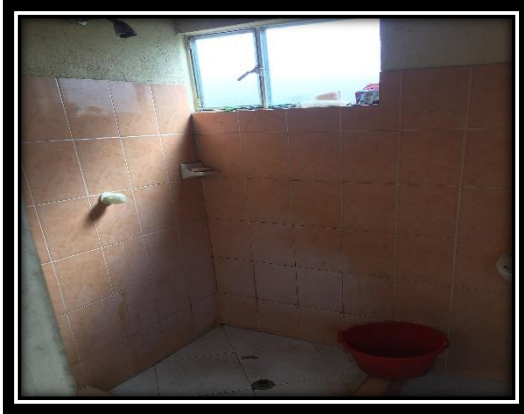
IMAGEN 74. Baño vivienda Migdonia Rivera

Baño: baño en estado, pero sin suministro de agua constante por falta de tanque de reserva.

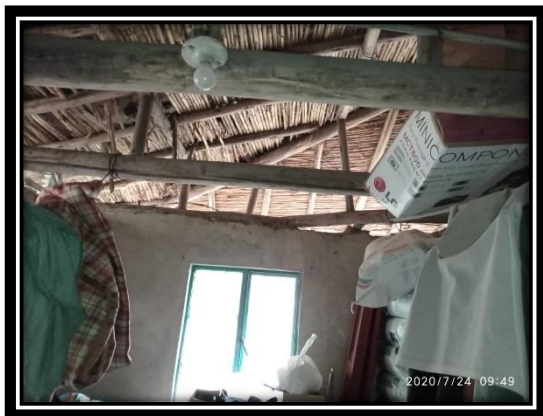
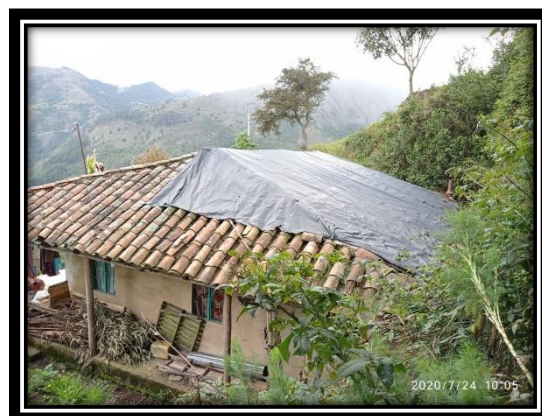
Cubierta: presenta estructura en madera en mal estado, con tejas en barro fracturadas provocando filtraciones de agua al interior de la vivienda.
