## ESTUDIO PATOLOGICO EDIFICIO PABLO

UNIVERSIDAD SANTO TOMAS  
Patología de la Construcción

Proyecto Estudio Patológico Edificio Pablo  
Calle 69 A Bis No. 90 – 73  
Barrio Florida Blanca  
Alcaldía Local de Engativá  
Bogotá, D.C.

Bogotá, D.C., Noviembre de 2020

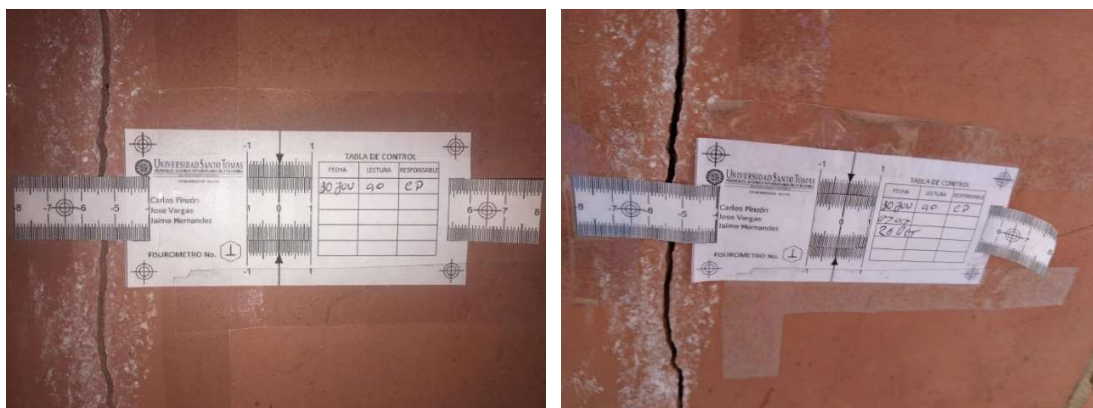
Ilustración 2 - Fisurómetro 1

Se instala fisurómetro en antepecho de fachada cara interna donde se presenta una fisura en el centro de la luz, piso 2.

Para este control de movimientos se determina estabilidad durante el periodo monitoreado.

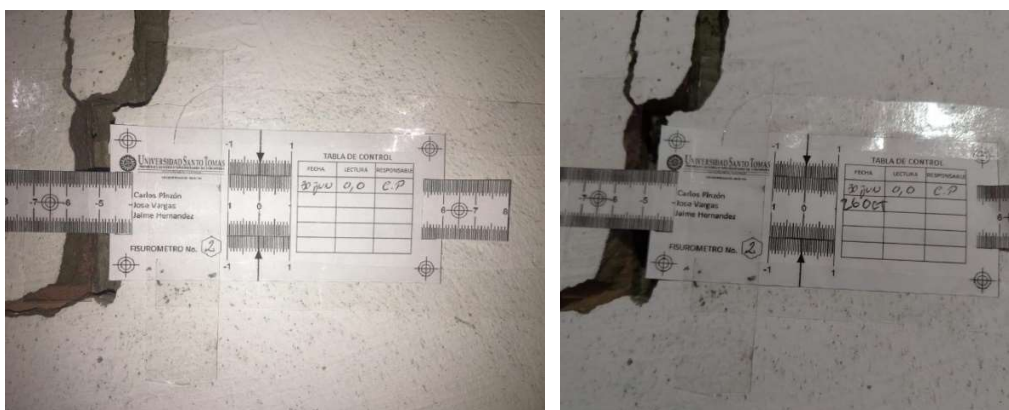
Ilustración 3 - Fisurómetro 2

Se instala fisurómetro en muro de mampostería en bloque división de habitación con cocina, donde la fisura va a todo lo alto del muro, piso 2.

Para este control de movimientos se determina estabilidad durante el periodo monitoreado.

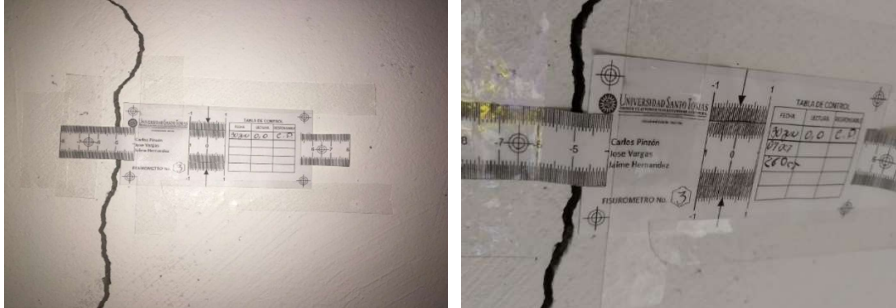
Se instala fisurómetro en la cara externa de muro de mampostería colindante con corredor principal, piso 2. Ilustración 4 - Fisurómetro 3

Para este control de movimientos se determina estabilidad durante el periodo monitoreado.

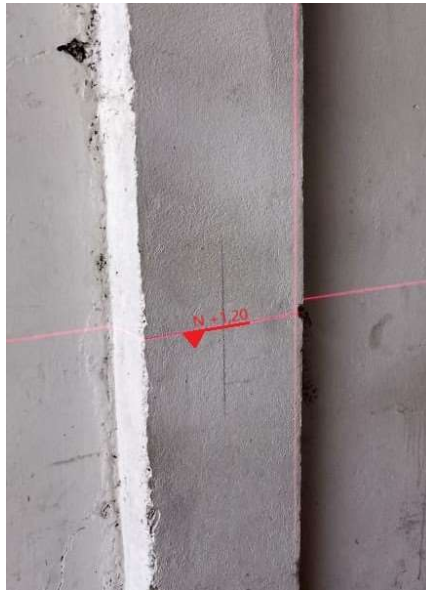
Ilustración 5 - Control de asentamientos

Se replantea en las columnas de piso 1, el nivel N+1,20 con el fin de hacer seguimiento a los posibles asentamientos o buzamientos que este presentando la estructura.

Según este control no se evidenciaron posibles asentamientos del predio durante el periodo de control, por tal razón podemos descartarlo como causa de las lesiones evidenciadas en los muros de mampostería

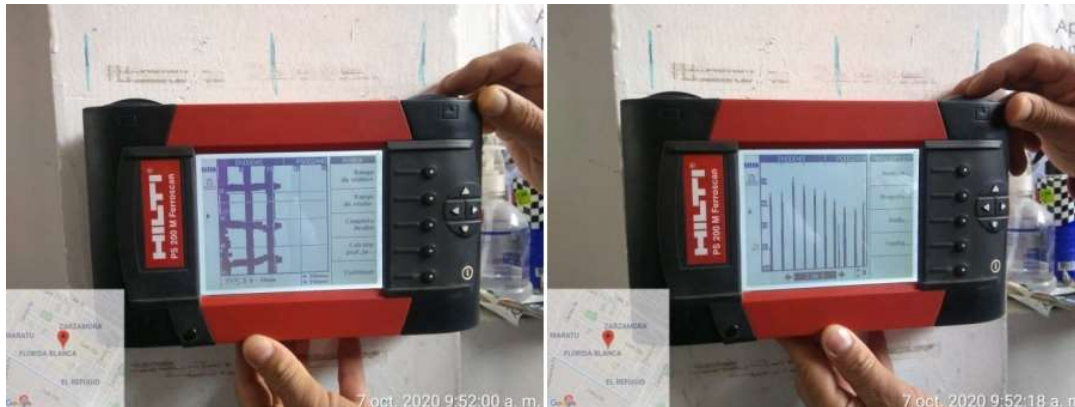
Ilustración 6 - Escáner a columna piso 1

El ensayo se llevó a cabo para las columnas A8 y B2 en piso 1, así como para la viga aérea en el eje A entre ejes 6 y 7, obteniendo los siguientes resultados.

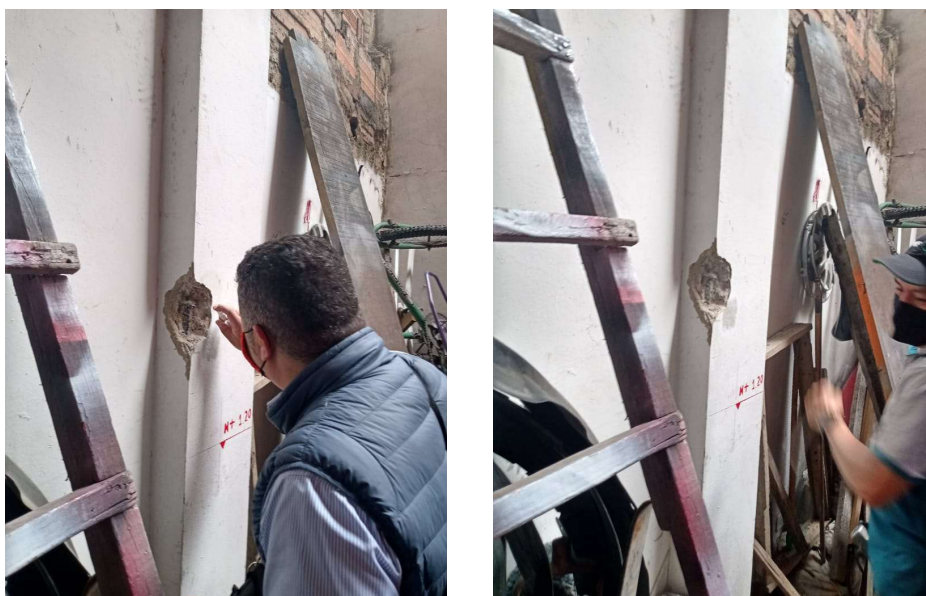
Ilustración 15 - Ensayo de Carbonatación

Este ensayo consiste en evaluar con fenolftaleína el frente de carbonatación en el concreto y la respectiva afectación en la capa pasiva del acero, la cual es aplicada inmediatamente se realiza la regata en el elemento y nos muestra un color violeta en la superficie que no presenta carbonatación, en caso de ausencia de color, se concluye que la superficie esta carbonatada.
